Bewirtschaftungsplan

für das FFH-Gebiet
6318-307 „Oberlauf der Weschnitz und Nebenbäche“

ENTWURF v. 1.5 vom 30.9.2016

FISHCALC® Büro für Fischereiberatung
und Gewässerökologie
Rainer Hennings
Trommweg 7
64658 Fürth - Steinbach
Tel.: 0179/5230581

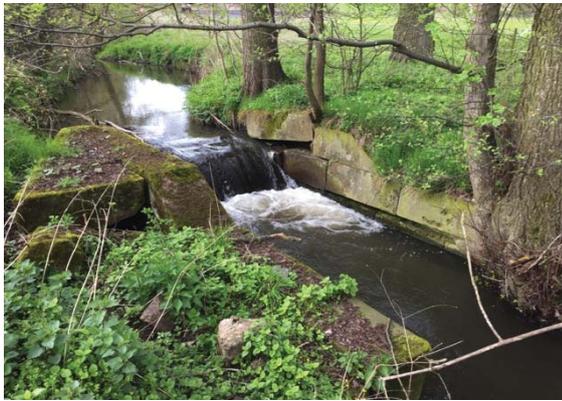
Abbildung 4, Titel unten rechts: Maßnahme Lörz-2, ehemaliges Wiesenwässerungswehr am Lörzenbach, mit knapp 1 Meter Absturz für alle Fischarten unüberwindbares Aufwanderhindernis im Groppenbestand (Photo R. Hennings, IMG_0172, 19.4.2016)

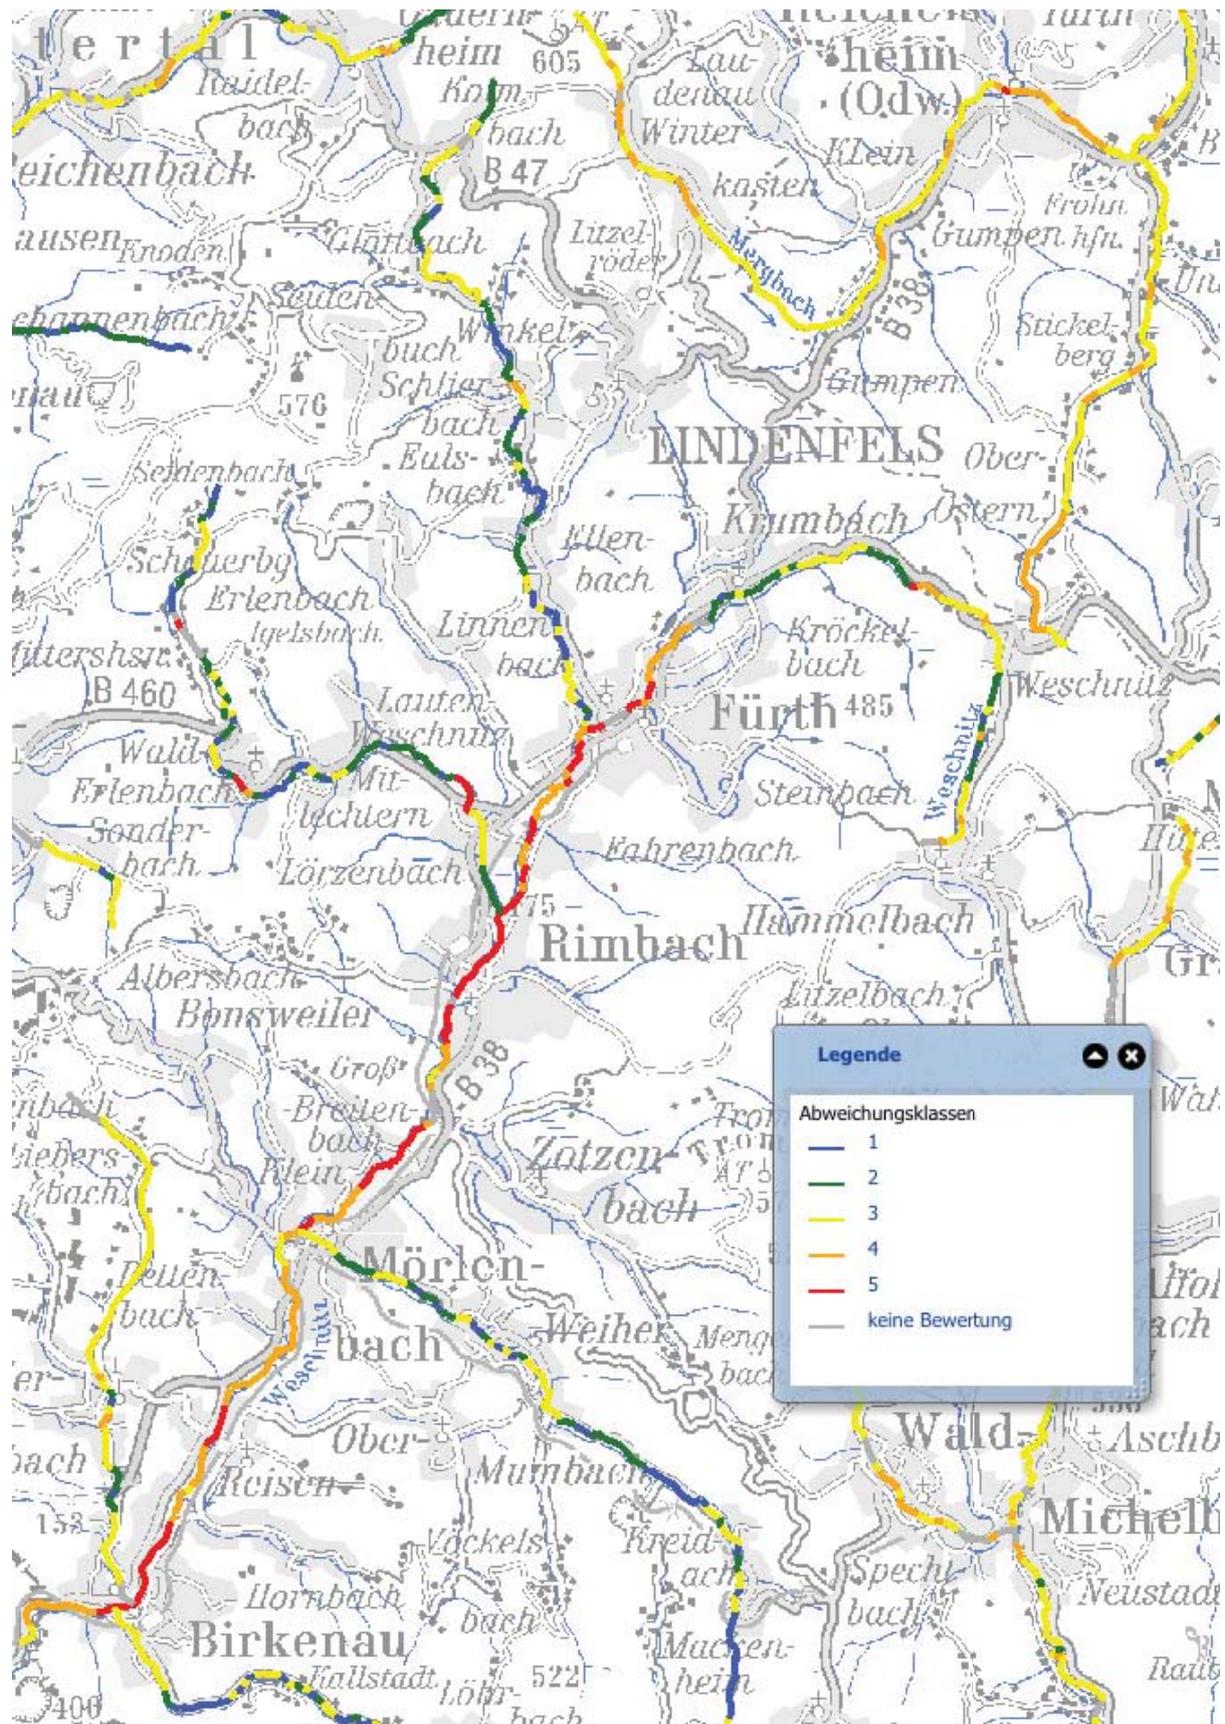
Abbildung 6: WRRL-Bestandsaufnahme 2013, Strukturabweichungsklassen (Renaturierungsbedarf, nur WRRL-Gewässer). Quelle: HLNUG, 2015; ohne Maßstab.

Die Karte der Strukturabweichungsklassen in Abbildung 6 (Quelle: HLNUG, 2015) zeigt hohe Strukturabweichungsklassen (orange und rot) vor allem im Hauptlauf und dort besonders in den Ortslagen. Hiervon ist insbesondere die untere im FFH-Gebiet liegende Teilstrecke des Hauptlaufs von Mörlenbach bis unterhalb Fürth betroffen. Vor allem Sohleintiefung, Begradigung, Ufersicherung mit Steinwurf, Ausbau mit Sohlpflaster (dies v. a. in Ortslage Rimbach und um die Lörzenbach-Mündung) und ein intensiv genutztes Gewässerumfeld ohne ausreichenden Gewässerschonstreifen führen zu den hohen Abweichungen vom naturnahen Referenzzustand. Hier besteht teilweise flächiger Renaturierungsbedarf, vor allem in der Ortslage Rimbach: Hier ist die Weschnitz stark ausgebaut, hat aber streckenweise noch etwas mehr Raum, als in eng bebauten Ortslagen meist üblich.

Deutlich weniger überformt zeigen sich die WRRL-Nebenbäche und deren Seitenzuläufe, die in der aktuellen WRRL-Karte (Abbildung 6) aber nicht dargestellt werden. Hierfür wird die Darstellung der nicht-WRRL-Gewässer mit Stand 1998 als Abbildung 7 wiedergegeben.

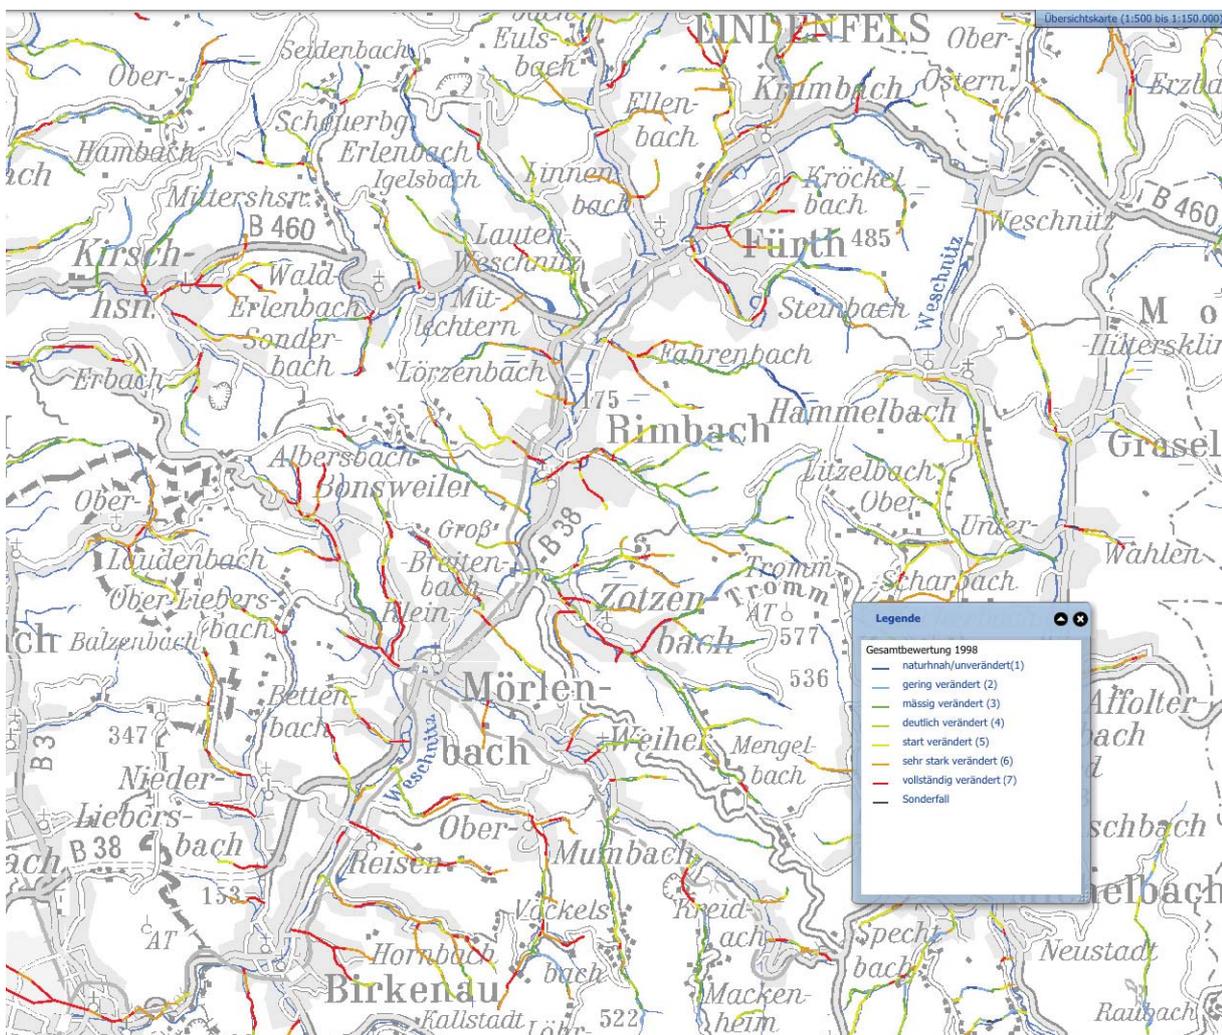
Abbildung 7: Gewässerstrukturgüte in den nicht-WRRL-Gewässern der oberen Weschnitz, Stand 1998. Quelle: HLNUG, 2015; Ohne Maßstab.

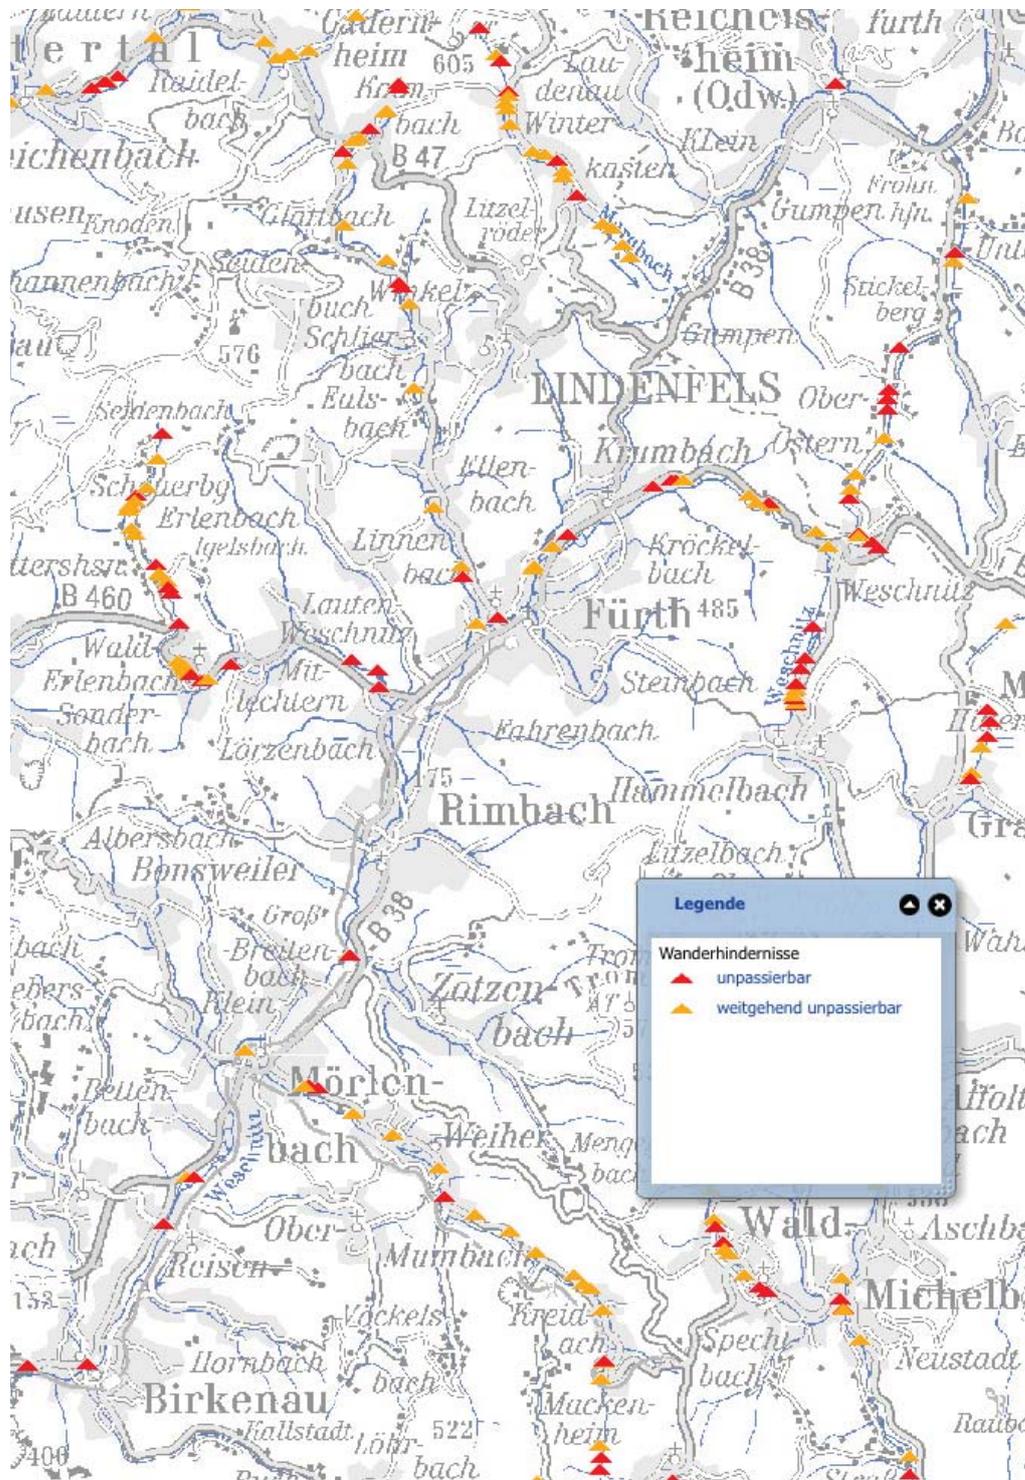
Abbildung 8: WRRL-Bestandsaufnahme 2013, Wanderhindernisse (nur die zwei schlechtesten Kategorien, nur WRRL-Gewässer). Quelle: WRRL-Viewer des Landes Hessen, HLNUG (online); ohne Maßstab.

In den Nebenbächen überwiegen die Defizite bei der Durchgängigkeit, vgl. die Karte in Abbildung 8 (Quelle: HLNUG, 2015). Eine vergleichbare Karte für die nicht-WRRL-Gewässer existiert leider nicht, die Verhältnisse dort entsprechen aber weitgehend dem Mörlenbach.

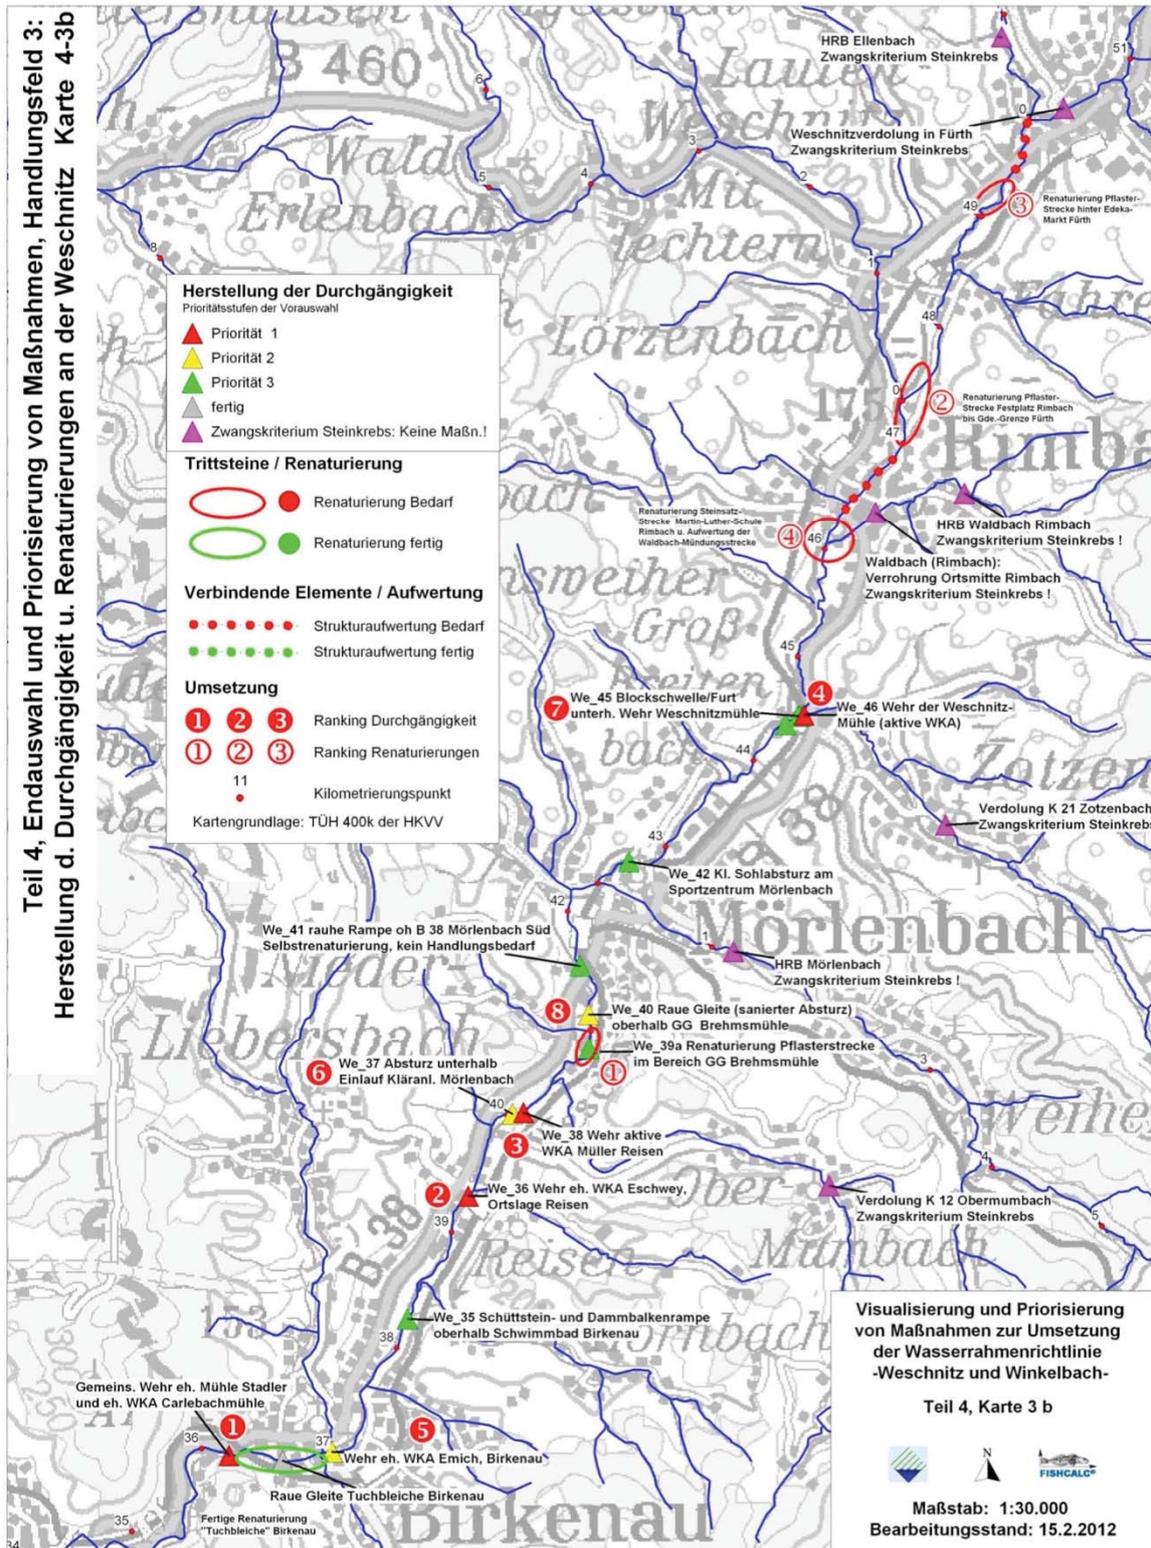
Abbildung 9: Abschließende Priorisierung von WRRL-Maßnahmen an der Weschnitz, unterer Teil des FFH-Bereiches; aus HENNINGS, 2012d, verkleinert, ohne Maßstab.

2012a, b, c, d). In dieser wurden (nur für die WRRL-Gewässer und mit Schwerpunkt Hauptlauf) Renaturierungsbedarf und Herstellung der Durchgängigkeit anhand fischbasierter Kriterien bewertet und priorisiert. Die in den Gutachten priorisierten Maßnahmen wurden in den vorliegenden FFH-Bewirtschaftungsplan übernommen, soweit sie im Rahmen des zehnjährigen Planungshorizontes als umsetzbar angesehen wurden.

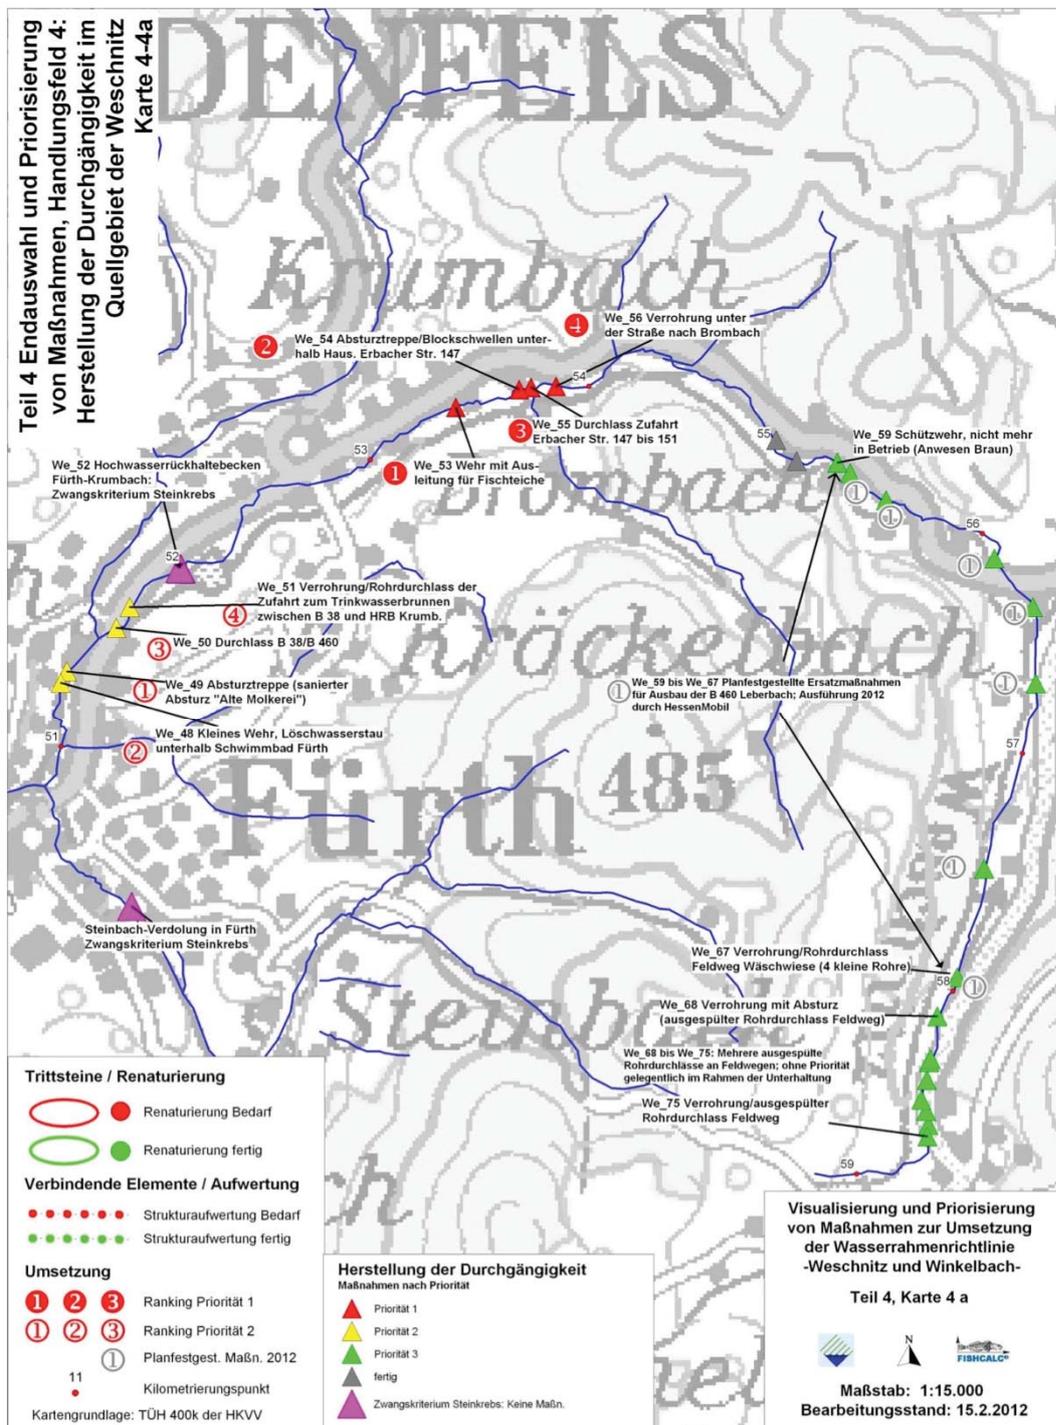
Abbildung 10: Abschließende Priorisierung von WRRL-Maßnahmen an der Weschnitz, oberer Teil des FFH-Bereiches; aus HENNINGS, 2012d, verkleinert. Die Hindernisse We_57 bis We_67 sind 2016 bereits saniert.

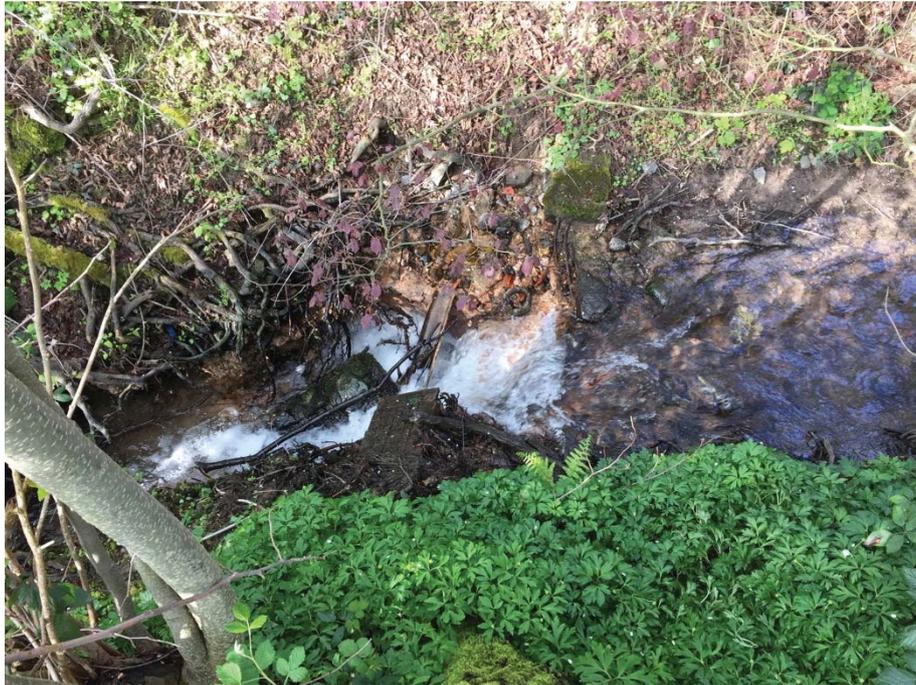
Abbildung 13: Wald-2, typische Durchgängigkeitsmaßnahme Absturz; an ehemaligem Wehr bzw. Ausbauende mit ca. 1 m Sohldifferenz in Bachneunaugenbestand EZ B im Waldbach. Photo R. Hennings, IMG_0416, 24.4.2016.

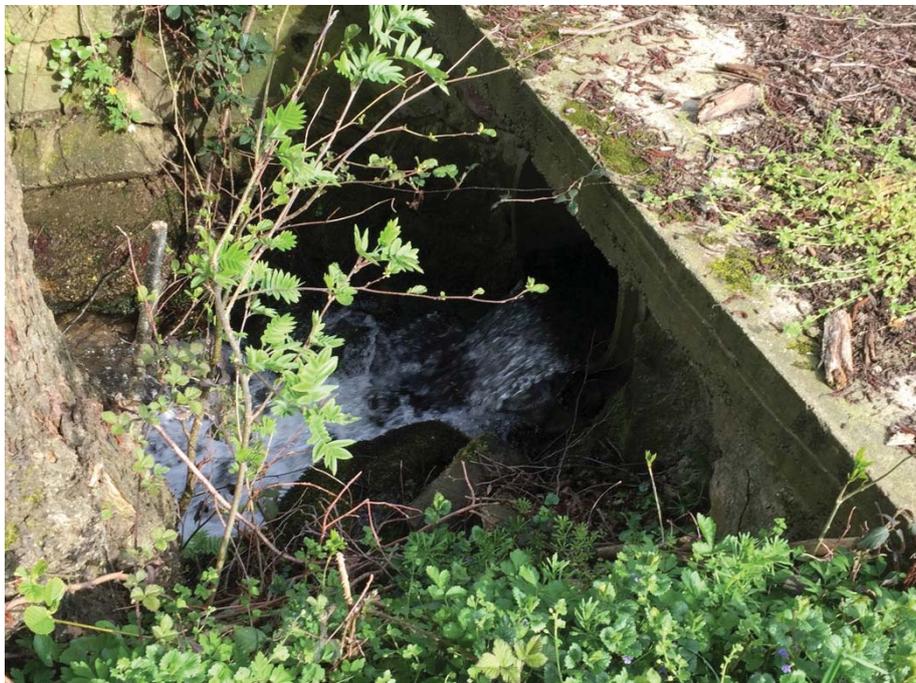
Abbildung 14: Fahr-2, typische Durchgängigkeitsmaßnahme Rohrdurchlass mit ausgespültem Absturz; im Bachneunaugenbestand EZ B und Groppenbestand EZ C im Fahrenbach. Photo R. Hennings, IMG_0351, 22.04.2016.

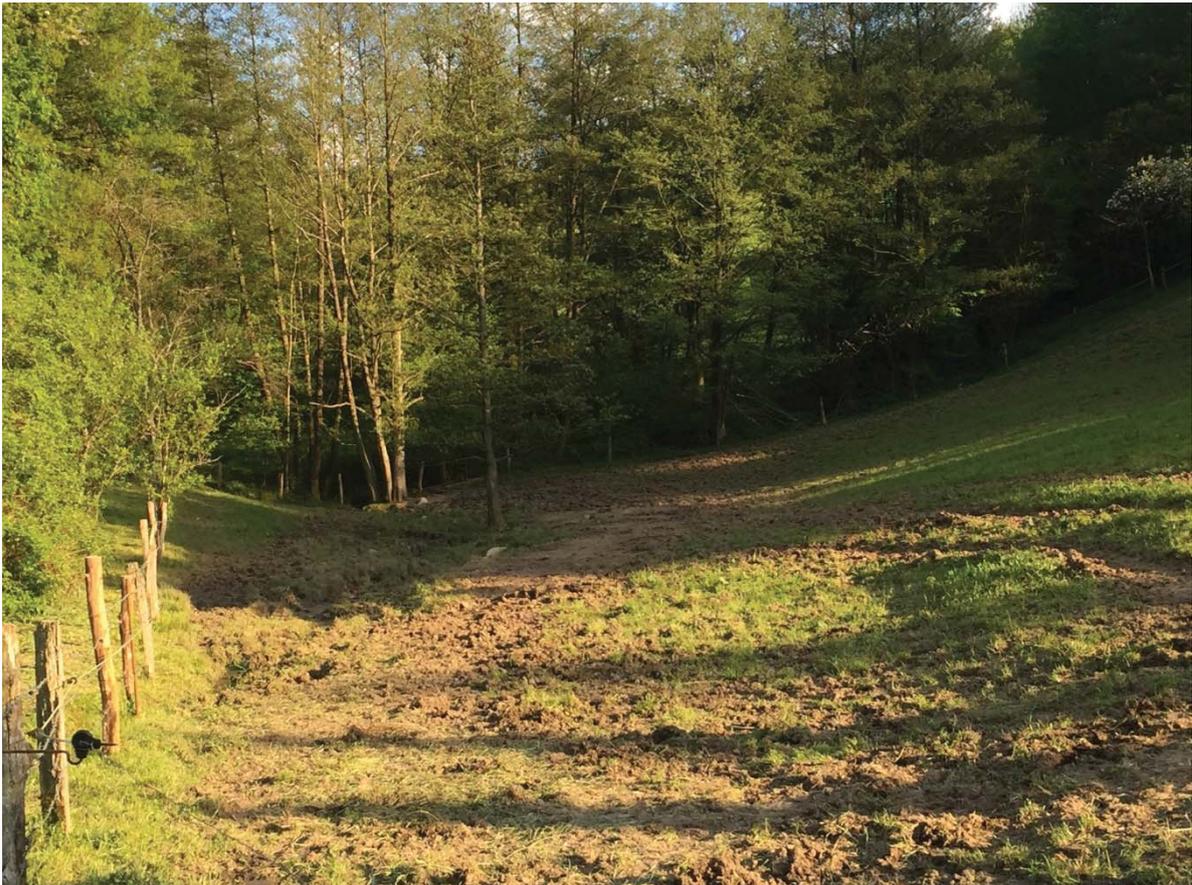
Abbildung 16: Maßnahmenvorschlag Zotz-4, Beweidung auf der Fläche Gkg. Ober-Mengelbach, Fl. 11, 45/2, aufwärts blickend. Der Zotzenbach tritt zwischen dem vierten und fünften Zaunpfosten am linken Bildrand aus der Fläche aus. Sein Verlauf ist oberhalb davon durch den starken Vertritt kaum noch in der Fläche zu erkennen. Steinkrebslebensraum, Population im EZ C. Photo R. Hennings, IMG_0905, 07.05.2016.

Die Maßnahmen Zotz-4 und Lörz-1 sind flächenwirksam. Zotz-4 beinhaltet den Schutz eines Steinkrebshabitates im EZ C vor Sediment- und Dungeintrag infolge Einbeziehung des Bachlaufs, der hier keine Gewässerparzelle besitzt, in die intensive Beweidung mit der Folge schweren Vertritts auf nahezu ganzer Flurstückslänge (Abbildung 16). Angestrebt wird die Auszäunung des Bachlaufs aus der Weidefläche und die Einrichtung einer eng begrenzten Tränke am Bachlauf oder besser die Installation eines Weidepumpensystems (etwa System Lister oder AquaMat). Die Maßnahme ist übernommen aus dem AHK Steinkrebs.

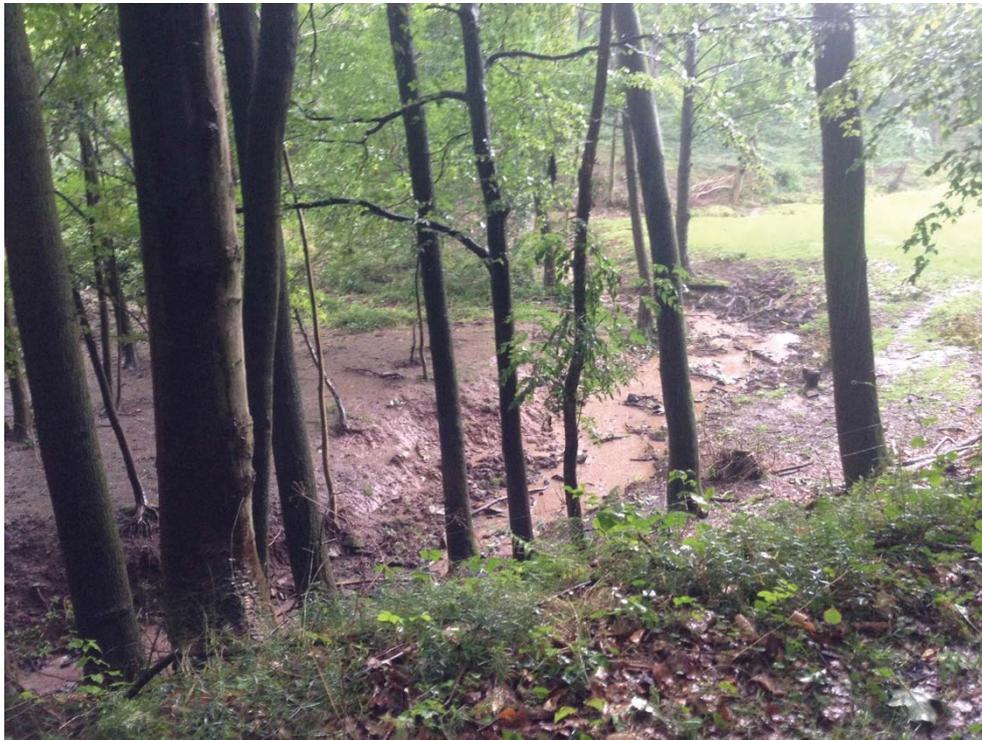
Abbildung 17: Brom-4, Starker Vertritt der Gewässerparzelle im Steinkrebsbestand EZ B (↓) am Brombach mit starkem Sedimenteintrag bei Regen. Photo R. Hennings, IMG_4870, 14.08.2014.

Zwei weitere Maßnahmenvorschläge am Brombach (Brom-2 und Brom-4, Abbildung 17) betreffen ebenfalls starke Beeinträchtigungen des Steinkrebsbestandes im EZ B (↓, d.h. mit Tendenz zur Verschlechterung) durch Sediment- und Nährstoffeinträge aus der Beweidung. Hier wird ebenfalls angestrebt, das Gewässer aus der Weidenutzung auszuzäunen und je Weideschlag nur eine eng gefasste Viehtränke im Bach, oder noch besser, ein vom Vieh selbst bedienbares Weide-Pumpsystem (wie z. B. System Lister oder Aquamat) zur Entnahme von Bachwasser zu installieren

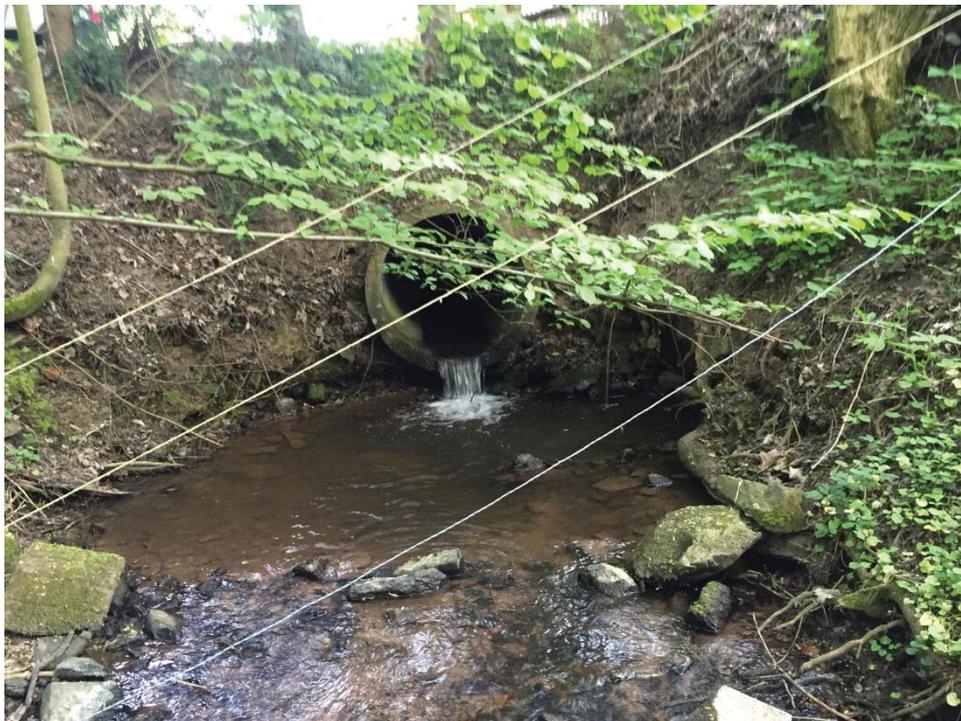
Abbildung 18: Brom-3, Auslauf der unteren Verrohrung, zum Erhalt als Krebsbarriere gegen zukünftig evtl. aus der Weschnitz in den Brombach aufsteigende Signalkrebse vorgeschlagen. Photo R. Hennings, IMG_0956, 9.5.2016.

Brom-3 zwei Verrohrungen à ca. 40 m unter Hofreite und Weg, die untere mit Absturz $\Delta_H = 0,5$ m, Maßn.-Code 11.08. bzw. 16.04. Die beiden seit langem bestehenden und dicht aufeinander folgenden Verrohrungen sollen erhalten werden. Im Brombach ist oberhalb wie unterhalb der beiden Verrohrungen ein insgesamt mit B zu bewertender Bestand vorhanden, wobei der unterhalb lebende Bestand mit dem B-Bestand in der Weschnitz oberhalb der Brombachmündung korrespondiert.

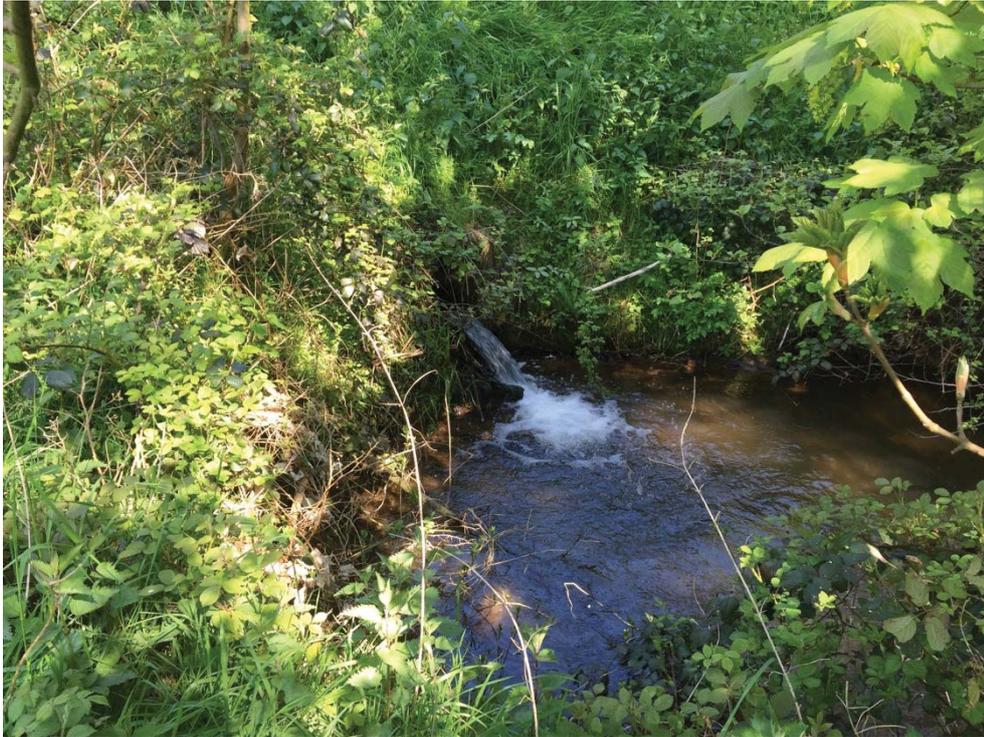
Abbildung 19: Stal-1, Rohrdurchlass des Bachs von der Stallenkandel unter der L 3120. Erhalt und ggf. Ertüchtigung als Sperre gegen zukünftig evtl. den Mörlenbach aufsteigende Signalkrebse. Photo R. Hennings, IMG_0697, 4.5.2016.

Stal-1 Rohrdurchlass unter der L 3120, Maßn.-Code 11.08. bzw. 16.04.: Dieser Absturz mit einem freien Überfall von gut 0,5 m Höhe und einer stark frequentierten Landesstraße quer über den möglichen Landweg wird zum Erhalt als Sperre gegen nicht heimische Krebse vorgesehen. Die Sperrwirkung soll durch das Freischneiden und glatte Verkleiden der unmittelbaren Umgebung des Rohrs noch verbessert werden (Abbildung 20).

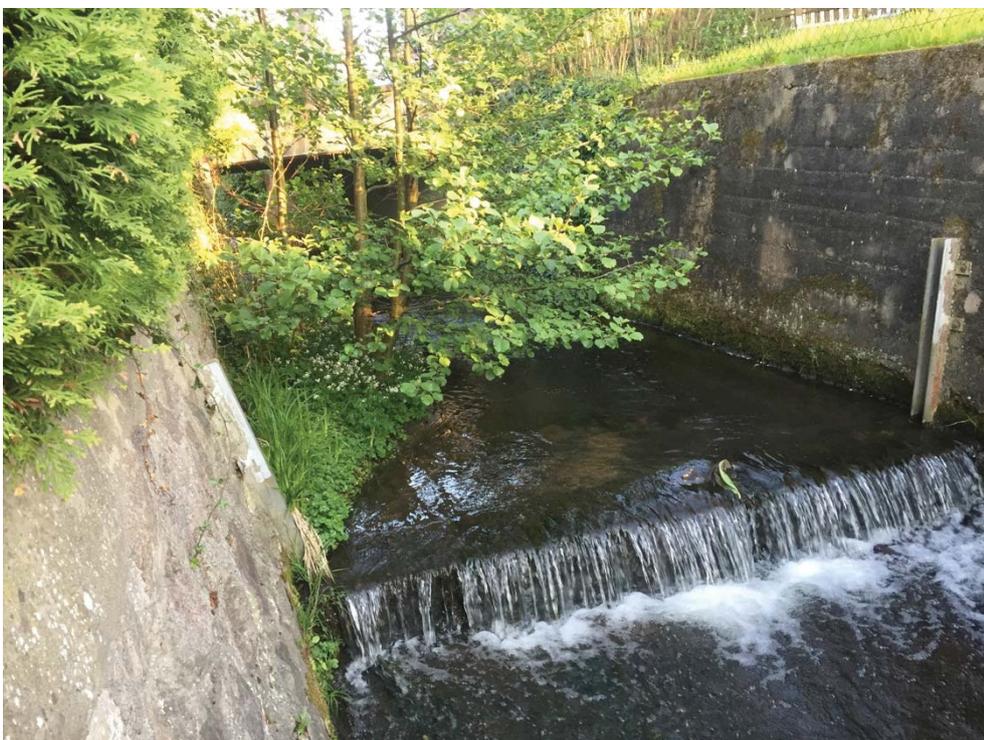
Abbildung 20: Zotz-5 Feuerwehr-Bedarfsstau Bachgasse Zotzenbach, aufwärts blickend. Photo R. Hennings, IMG_0845; 6.5.2016

Zotz-5 Ertüchtigung des Sohlabsturzes am Feuerwehrstau Bachgasse zur Krebs-sperre: Am Zotzenbach soll das Hindernis an der Unterführung der Bachgasse in Zotzenbach (ohne WANDA-Nr.) in seiner Funktion als Krebs-sperre verbessert werden. Als Sofortmaßnahme sollen die Anlandungen und die sonstige Vegetation (Gehölze, Stauden, Efeu, Moos, vgl. Abbildung 20 u. Abbildung 21) entfernt werden. Das Hindernis könnte gegen die sehr kletterfähigen Signalkrebse durch fugenlos glatte Gestaltung der hydraulisch am stärksten belasteten Teile (z. B. Bleche auf den Abschnitten mit der stärksten Strömung) noch ertüchtigt werden. Der Signalkrebs steht unterhalb des Hinder-nisses bereits an, oberhalb davon gelang bisher (September 2016) kein Nachweis bei den Überwachungsbefischungen im Rahmen der Signalkrebsbekämpfung des RP DA (HENNING, 2015 und HENNING, i. V. 2016).

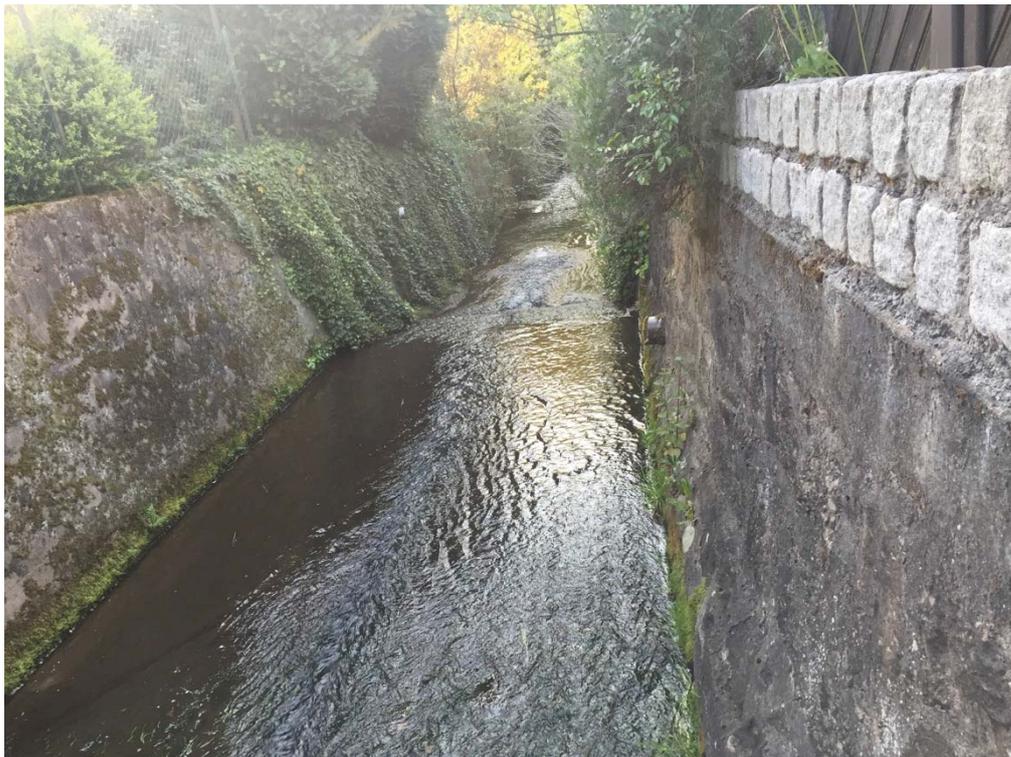
Abbildung 21: Feuerwehr-Bedarfsstau Bachgasse Zotzenbach, vom gleichen Standort (Treppe zum Bach) abwärts blickend. Photo R. Hennings, IMG_0843; 6.5.2016.

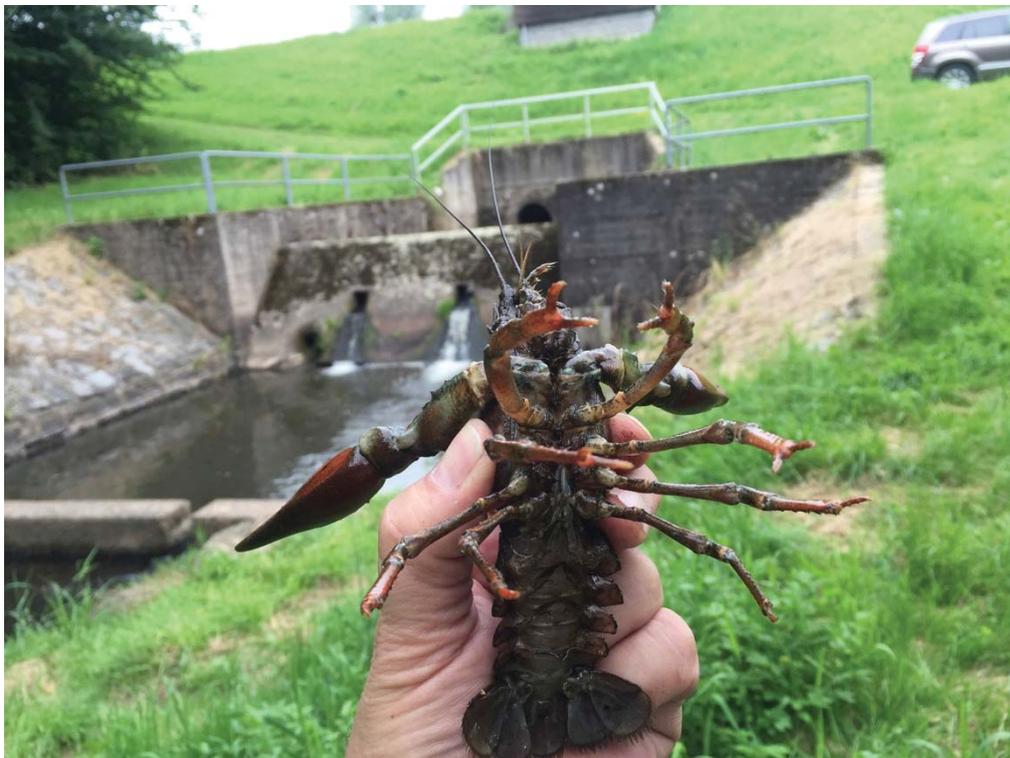
Abbildung 22: Auslauf des HRB Krumbach mit knapp unterhalb gefangenem Signalkrebs.
Photo R. Hennings, IMG_1983, 28.7.2016.

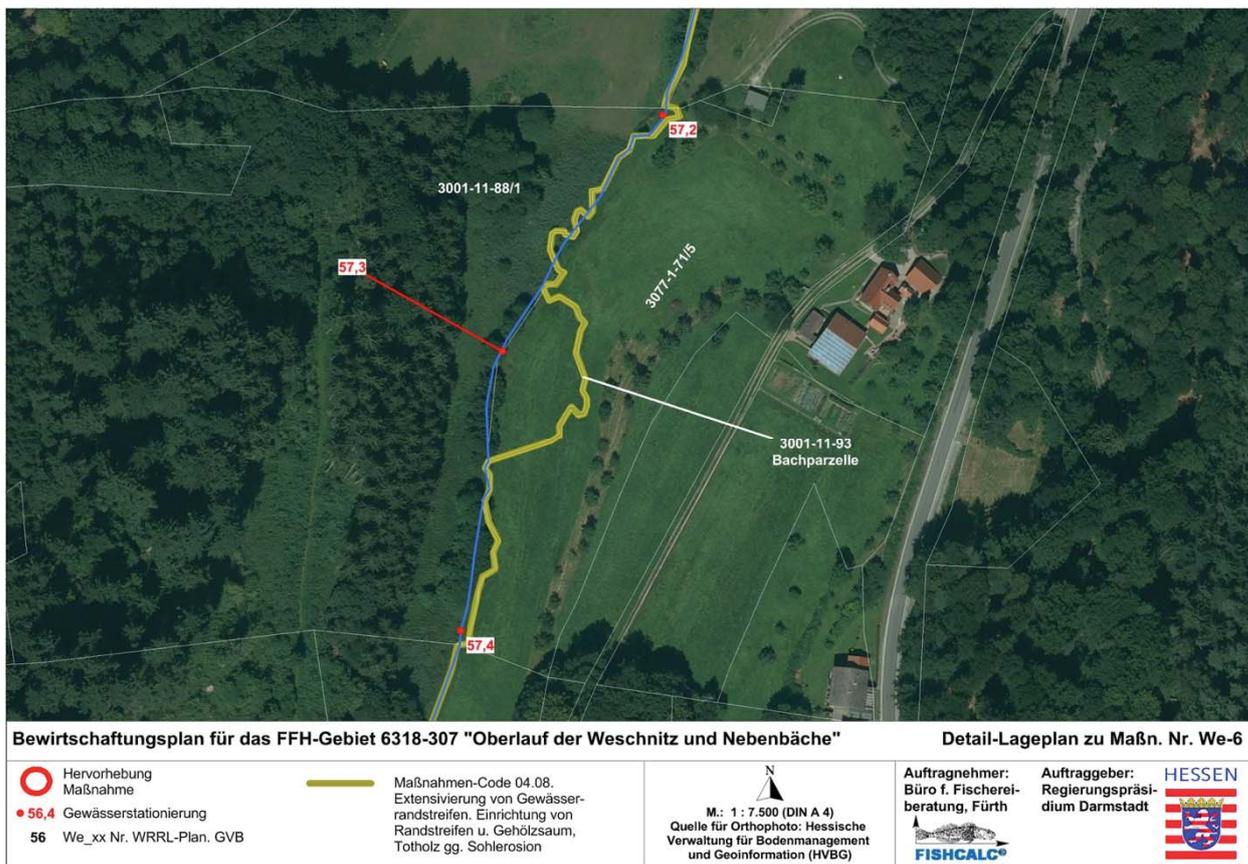
Abbildung 24: We-6, Weschnitz-Quellbach, Detail. Die Gewässerparzelle (u. damit das FFH-Gebiet, m. olivbraunem Maßnahmencode unterlegt) weicht sehr stark vom tatsächlichen, begradigten Gewässerverlauf ab (blaue Linie m. roten Kilometerpunkten). Abb. verkleinert, ohne Maßstab.

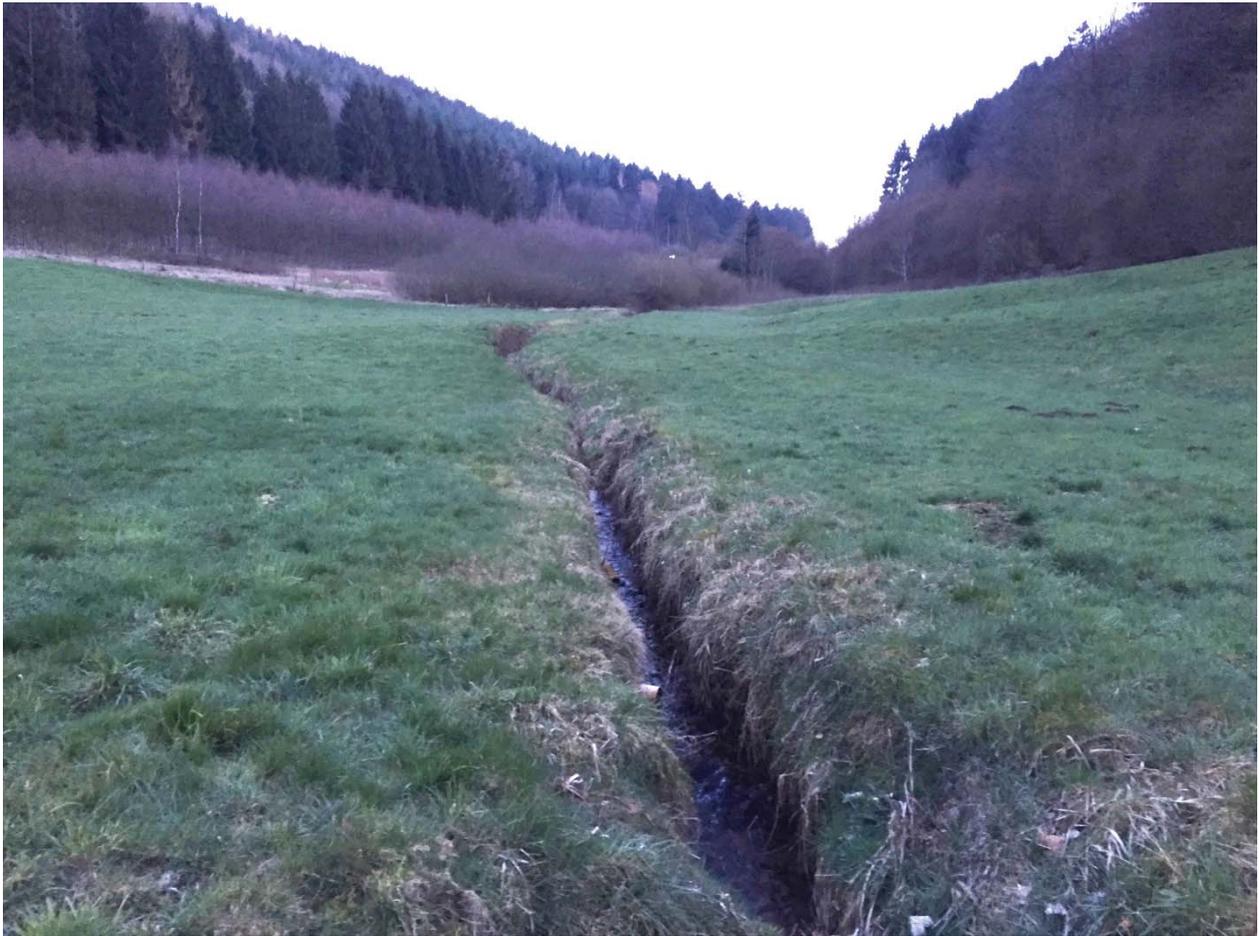
Abbildung 25: We-6 Weschnitz-Quellbach, begradigt und ausgeräumt in der „Wäschwiese“, Hammelbach. Photo R. Hennings, IMG_0009, 26.03.2016.

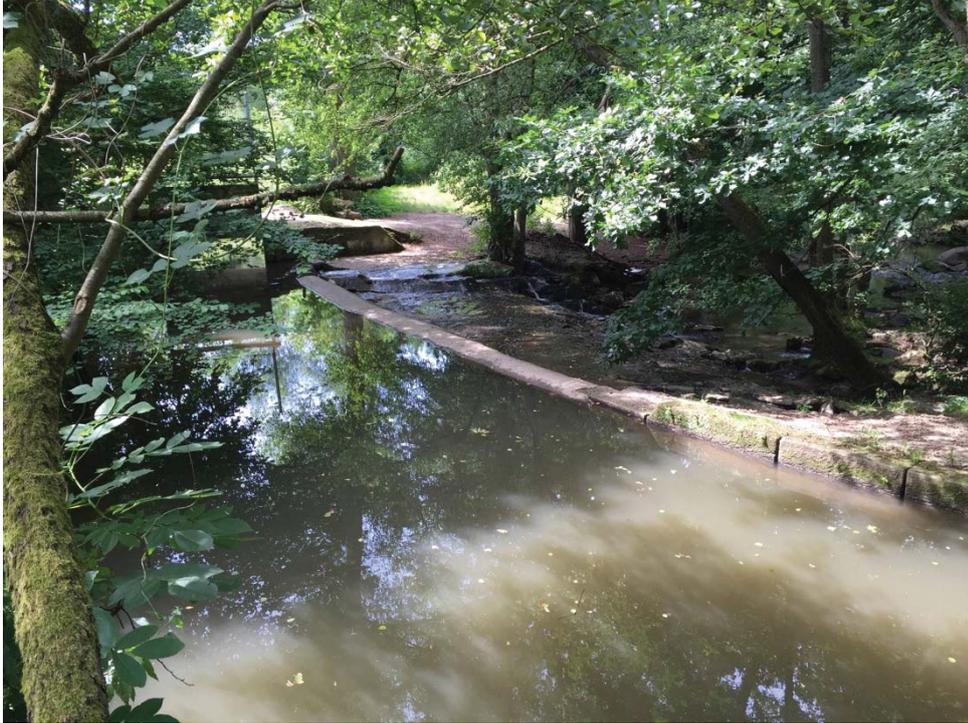
Abbildung 30: Das Wehr der Weschnitzmühle von Oberwasser. Photo R. Hennings, IMG_1656, 8.7.2016.
