## Bewirtschaftungsplan für das FFH-Gebiet "Näßlichbach bei Altenmittlau"

**Versionsdatum: 02. November 2016**

Kreis:	Main-Kinzig-Kreis
Stadt/Gemeinde:	Freigericht
Gemarkungen:	Horbach
Größe:	3,57 ha
NATURA 2000-Nummer:	5821-302

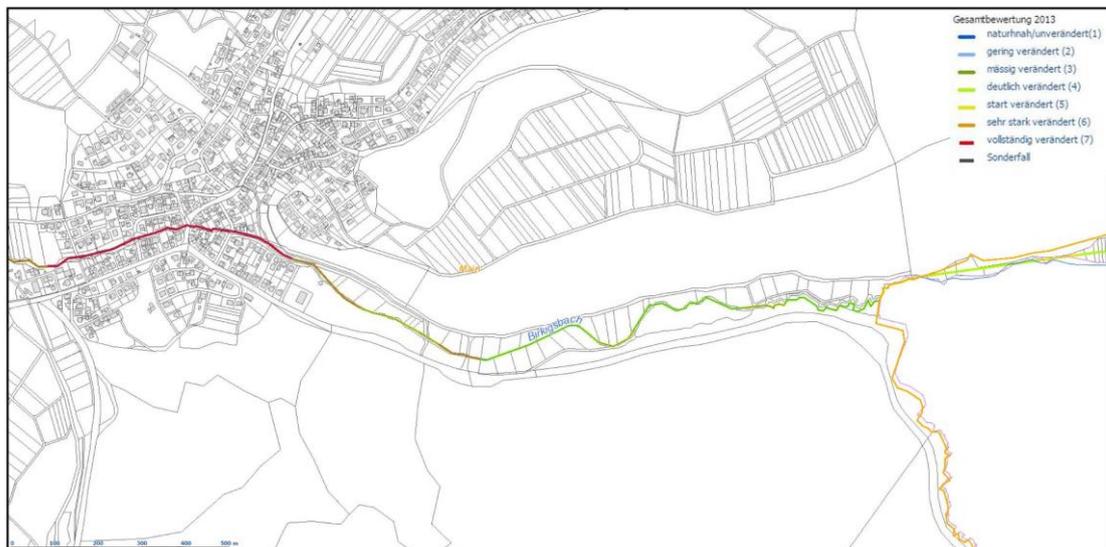
Abbildung 2: Gewässerstrukturgüte nach GESIS (WRRL-VIEWER)

Die Gewässerstrukturgüte wurde gemäß der WRRL innerhalb des FFH-Gebiets, welches sich zwischen der Landesgrenze zu Bayern und der Ortslage von Horbach erstreckt, überwiegend als deutlich verändert (Klasse 4) bis stark verändert (Klasse 5) auf kürzeren Bachabschnitten eingestuft. In zwei Abschnitten wurde die Strukturgüte des Näßlichbaches als sehr stark verändert (Klasse 6) bewertet. Diese Einstufung erfolgte für den Bachabschnitt im Bereich der Verrohrung des Hochwasserrückhaltedammes auf rd. 105 m Länge sowie auf einem rd. 145 m langen Abschnitt vor Eintritt in die Ortslage von Horbach. Die Bewertung der Gewässerstrukturgüte ist der folgenden Abbildung zu entnehmen.

Der Näßlichbach wird innerhalb des FFH-Gebietes fast durchgängig von einem Ufergehölzsaum begleitet. In der Aue weist das Gewässer einen mäandrierenden Verlauf auf und grenzt in nördlicher Richtung teilweise direkt an die bewaldeten Hangflächen an, in südlicher Richtung verläuft die L 3696 parallel zum Näßlichbach. Die an das Ufer angrenzenden Flächen unterliegen überwiegend einer landwirtschaftlichen Grünlandnutzung, teilweise finden sich auch feuchtegeprägte Hochstaudenfluren.

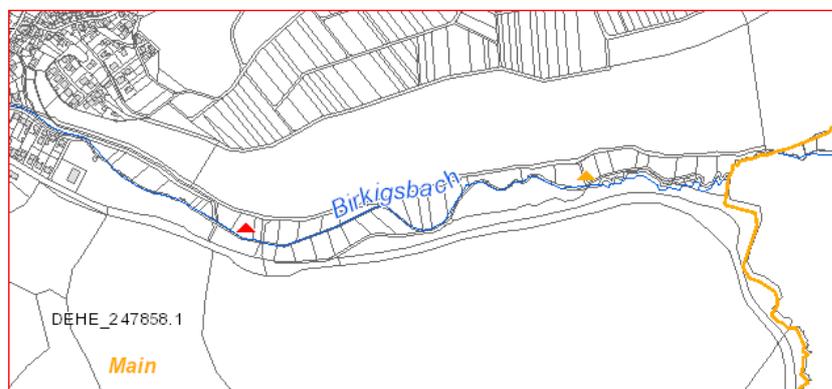
Abbildung 3: Wanderhindernisse am Näßlichbach; Ausschnitt aus WRRL-Viewer

Gemäß der WRRL wurden in dem betrachteten Gewässerabschnitt des Näßlichbaches nur zwei Wanderhindernisse verzeichnet

Objekt ID	ID	GIS-ID	Bezeichnung	Passierbarkeit
3428	35930	247858_ab_91	Absturz oberhalb Kneippanlage	unpassierbar
3427	35934	247858_ab_99	Wegedurchlass mit Absturz	Weitgehend unpassierbar

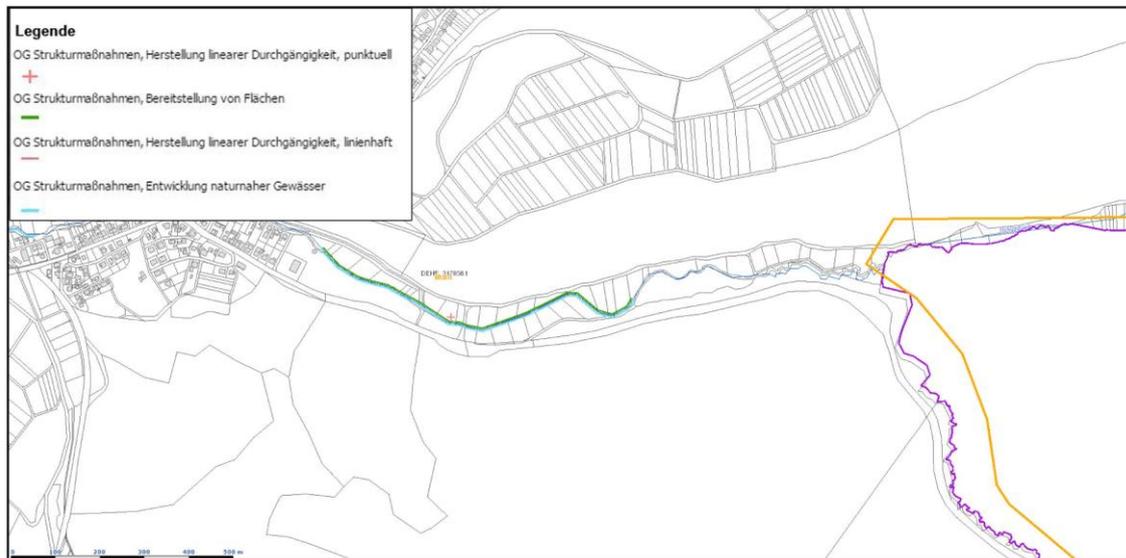
Abbildung 4: Ausschnitt des FFH- Gebietes aus dem Maßnahmenprogramm im Gebiet (Quelle: WRRL-Viewer)

Nach dem Maßnahmenprogramm der WRRL ist die Herstellung der Durchgängigkeit an einem der zwei Wanderhindernisse vorgesehen.

Gemäß dem Maßnahmenprogramm sollen im FFH-Gebiet Flächen bereitgestellt werden, um die Entwicklung von Uferstrandstreifen zu fördern. Insgesamt handelt es sich dabei um eine Strecke von rd. 800 m von der Ortslage ausgehend. (GIS ID: 247858\_ab 8,7 bis 247858\_ab\_9,5).

Für den gleichen Streckenabschnitt wird die Entwicklung naturnaher Gewässer-, Ufer- und Auestrukturen vorgeschlagen.

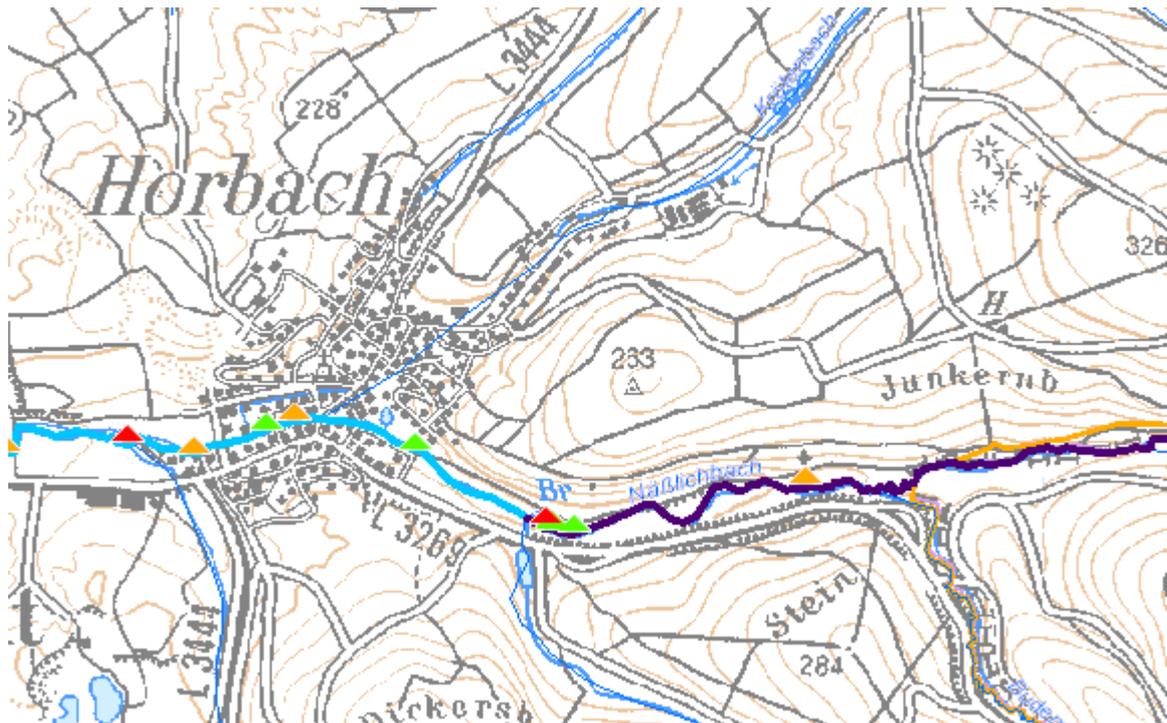
Abbildung 5: Wanderhindernisse am Näßlichbach; Ausschnitt aus WRRL-Viewer „Flussgebiete in Hessen“  
Legende: grün (bedingt passierbar), gelb (weitgehend unpassierbar), rot (unpassierbar)

Die in der GDE sowie in der WRRL verzeichneten Wanderungshindernisse wurden im Rahmen einer Ortsbegehung aufgesucht. Von den in der GDE aufgelisteten Wanderhindernissen wurden nur zwei als Hindernisse mit Handlungsbedarf bewertet; diese sind auch in der WRRL verzeichnet. Hinzu kommen zwei weitere Standorte, an denen die Durchgängigkeit des Näßlichbaches durch z.T. Verkläuserungen beeinträchtigt ist. Dies ist jedoch eine natürliche Erscheinung in Mittelgebirgsbächen mit entsprechender Gehölzbestockung und variiert unter einer natürlichen Dynamik.

Der bestehende Durchlass im Bereich des Hochwasserdammes stellt zwar aufgrund seiner Länge ein Wanderungshindernis für einige aquatische Arten dar, jedoch wurden diese Beeinträchtigungen damals in der naturschutzfachlichen Bewertung der Maßnahme als nicht relevant eingestuft. Des Weiteren wurde der Durchlass weitestgehend naturnah ausgeführt. Dazu wurden Wasserbausteine in die Rohrsohle eingearbeitet, um die Anlandung von Sohlmaterial zu ermöglichen.

Die bestehende Wasserentnahmestelle mit Betonplatte für die in der Ortslage befindlichen Fischteiche stellt aus unserer Sicht kein Wanderungshindernis dar. Ein weiteres, in der GDE aufgeführtes, Wanderhindernis konnte bei der aktuellen Begehung nicht mehr angetroffen werden. Ein durch die Gewässerdynamik bedingtes natürliches Auflösen ist denkbar.
