Bewirtschaftungsplan

für das FFH- Gebiet

„Talauen bei Freiensteinau und Gewässerabschnitte der Salz“

Teilraum Main-Kinzig-Kreis

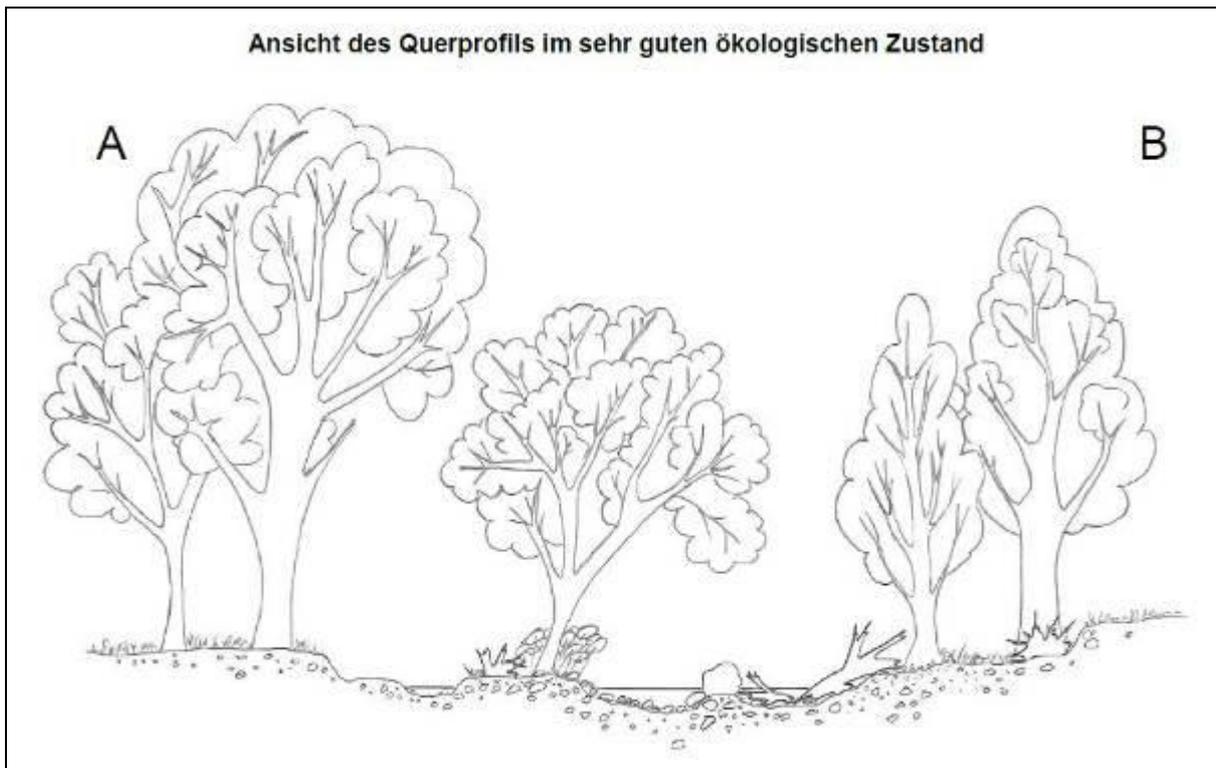
Abbildung 5: Leitbild eines grobmaterialreichen silikatischen Mittelgebirgsbaches

Typ 5 Grobmaterialreiche, silikatische Mittelgebirgsbäche

Leitbild für die hier vorrangig behandelte Salz und ihre Nebenflüsse ist ein hervorragend strukturiertes und durchgängiges Fließgewässer mit Unterwasservegetation in einer guten bis sehr guten Wasserqualität. Das Fließgewässer wird von naturnahen Biotoptypen, unbewirtschafteten Gewässerentwicklungstreifen und Auwald begleitet.

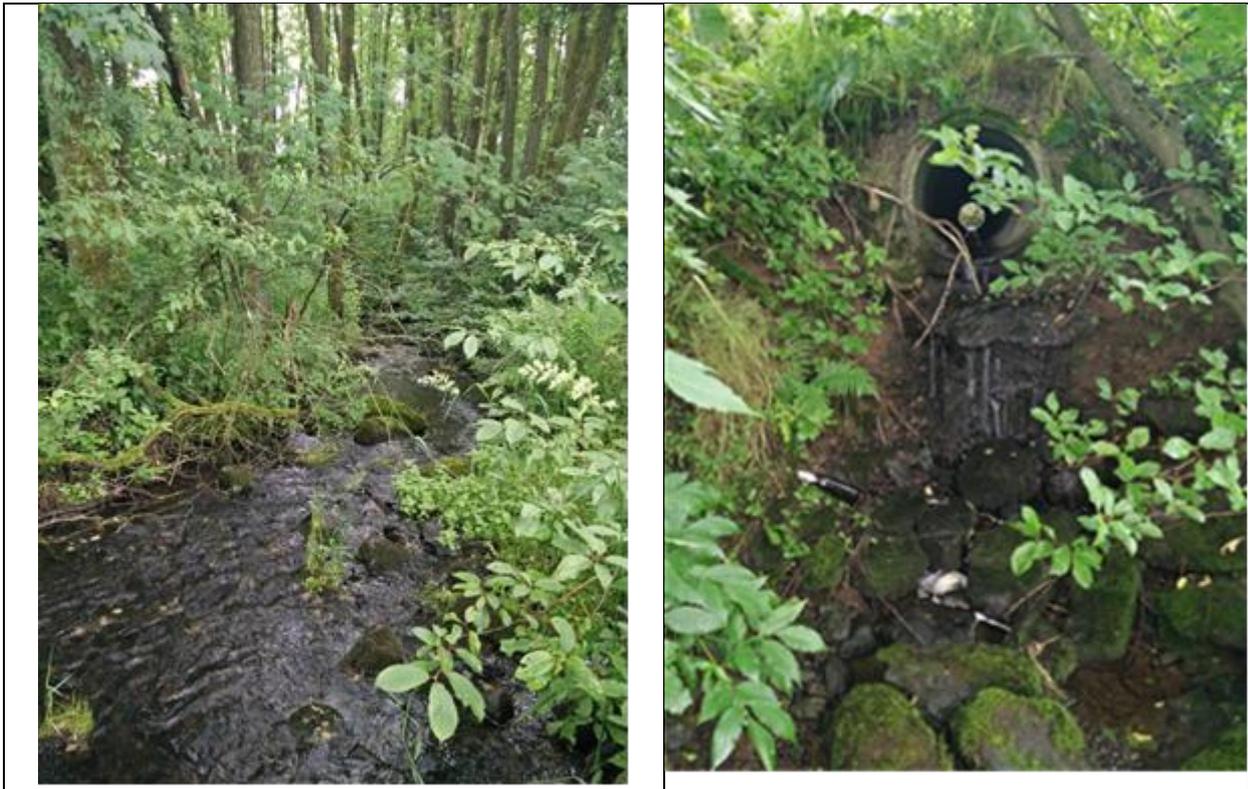
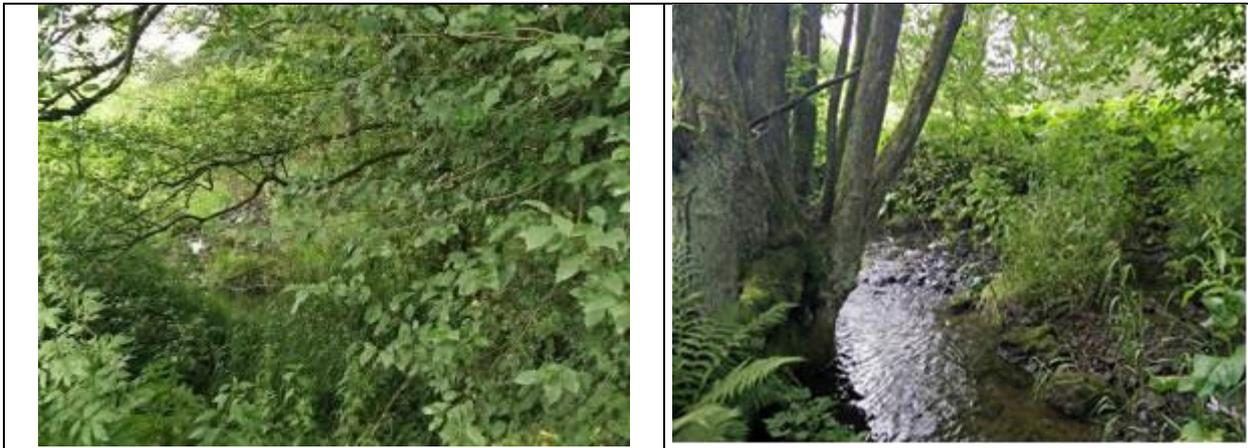
Abbildung 6 a bis d: Salz westlich Völzberg: (a) bis (c) Gewässerlauf naturnah mit Erlen-Ufergehölzen, (d) Durchlass unter der B276

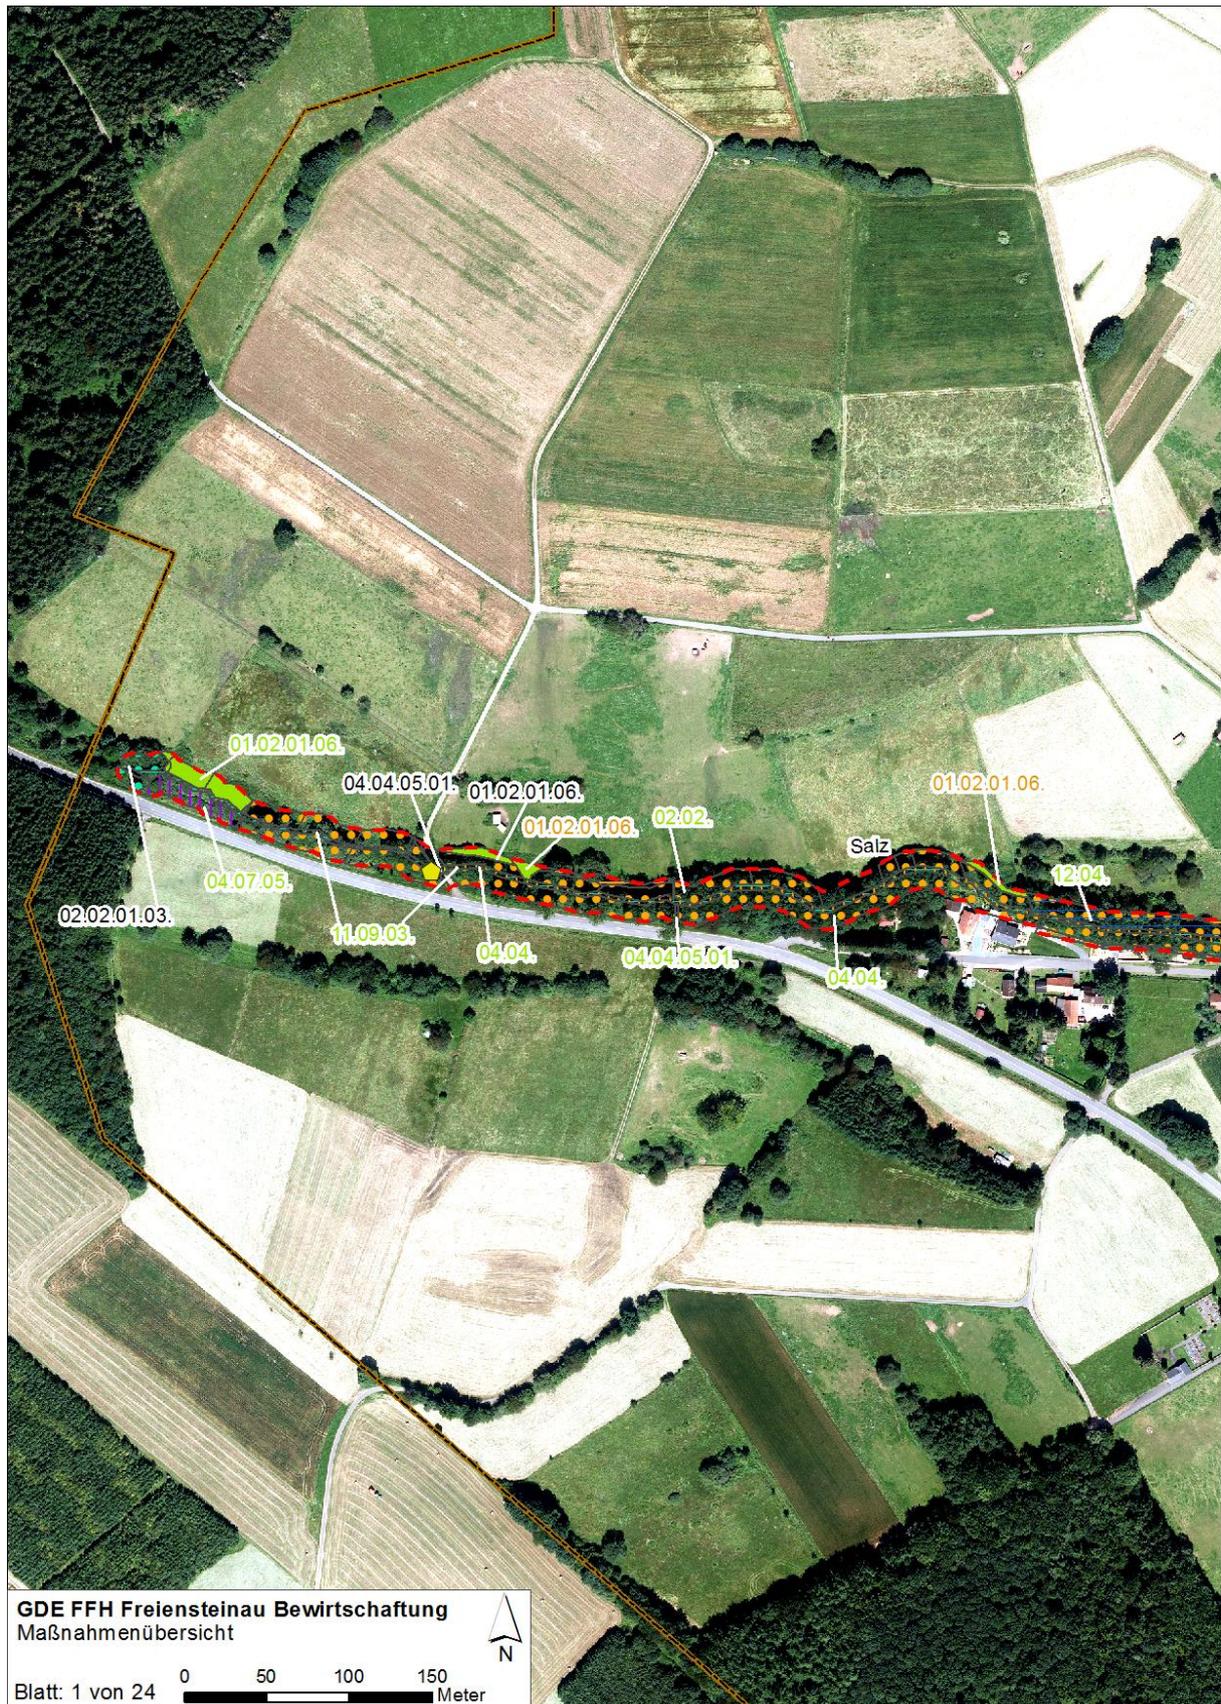
Abbildung 7: Kartenausschnitt 1 – Salz westlich Vözlberg. Zur Erläuterung der Maßnahmen und -typen siehe Abbildung 42. Maßnahmentyp 3 ist grün dargestellt.

NATUREG-Code		bei Fließgewässer-Km
		(intensiver) Nutzung
02.02.01.03 Entnahme/Beseitigung nicht heimischer / nicht standortgerechter Gehölze	Nadelgehölze entfernen	27,8 km
11.09.03 Bekämpfung von Neophyten	Bekämpfung von <i>Impatiens glandulifera</i>	27,55 km 27,65 km 27,85 km

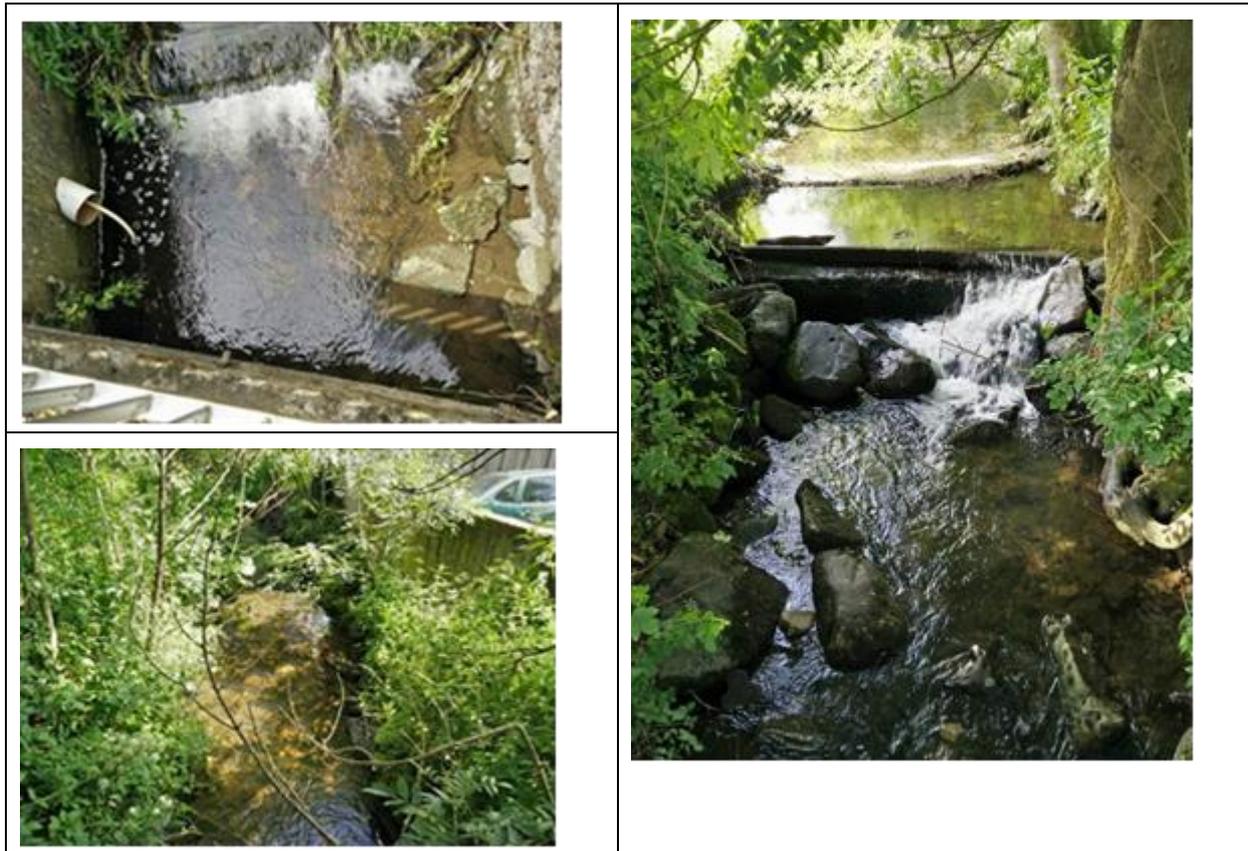
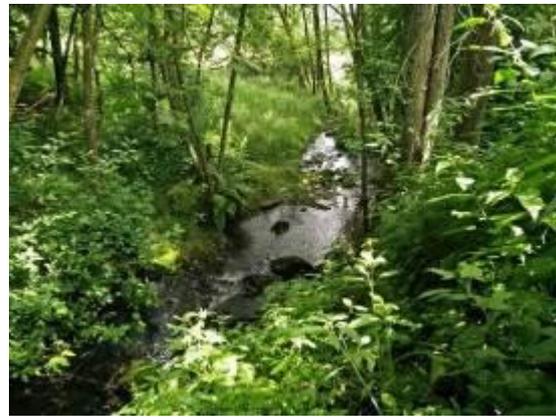
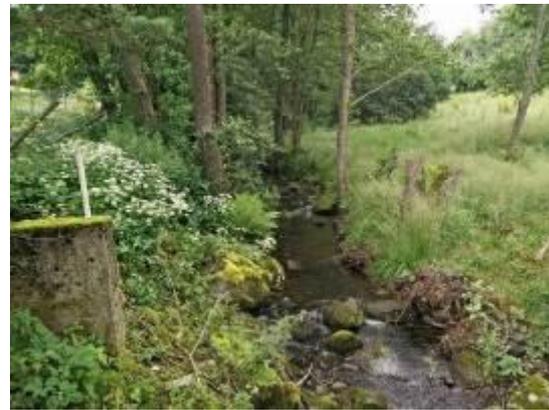
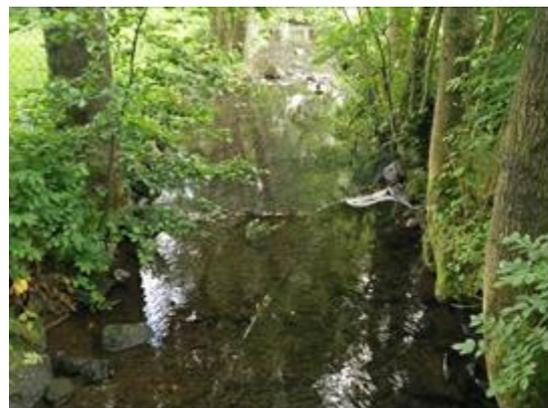
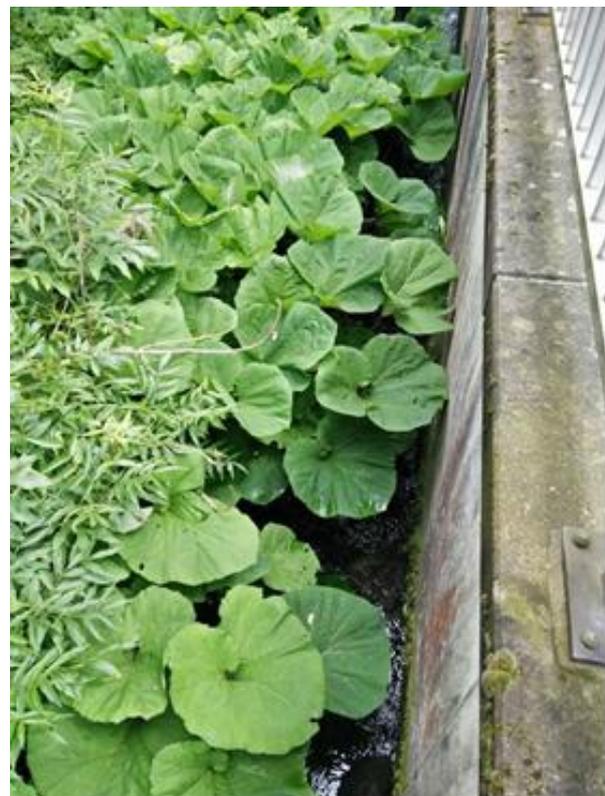
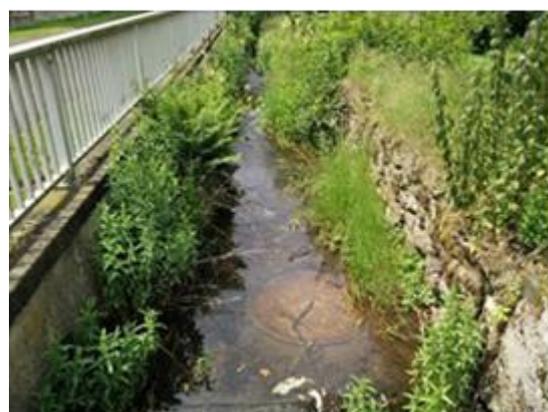
Abbildung 8: (a) westlicher Ortsrand Völzberg, (b) naturnahe Salz, westl. Ortsrand Völzberg Gefällte Erlen und eine an das Gewässer ragende Betonwand, (c) Gefährdung im naturnahen Abschnitt: über das Wasser gespannter Maschendraht, (d) Völzberg-Mitte/Nord Betonwand als Uferverbau, € Ortsmitte Völzberg: Begradigte und stark mit einer Betonwand befestigte Ufer und Sohle der Salz im Ortskern von Völzberg, (f) Ortsmitte Völzberg: Stark veränderte Salz mit Sohlschwelle, Betonwand-Uferverbau und Einleitung im Ortskern von Völzberg, (g) Ortsmitte Völzberg: Betonwand-Uferverbau, (h) Völzberg-Mitte/Nord: Sohlschwelle und Maschendraht als Wanderhindernisse

Im Bereich von Völzberg verläuft die Salz als kleiner Mittelgebirgsbach durch Völzberg bzw. am nördlichen und südlichen Ortsrand entlang. Während die Salz im Bereich der Ortsränder naturnah ausgeprägt ist (Abb. 9, 10) ist sie zur Ortsmitte hin zunehmend stark befestigt (Abb. 12, 13). Am westlichen Ortsrand verläuft die Salz mit naturnaher Struktur und einem Erlen-Weiden-Gehölzsaum.

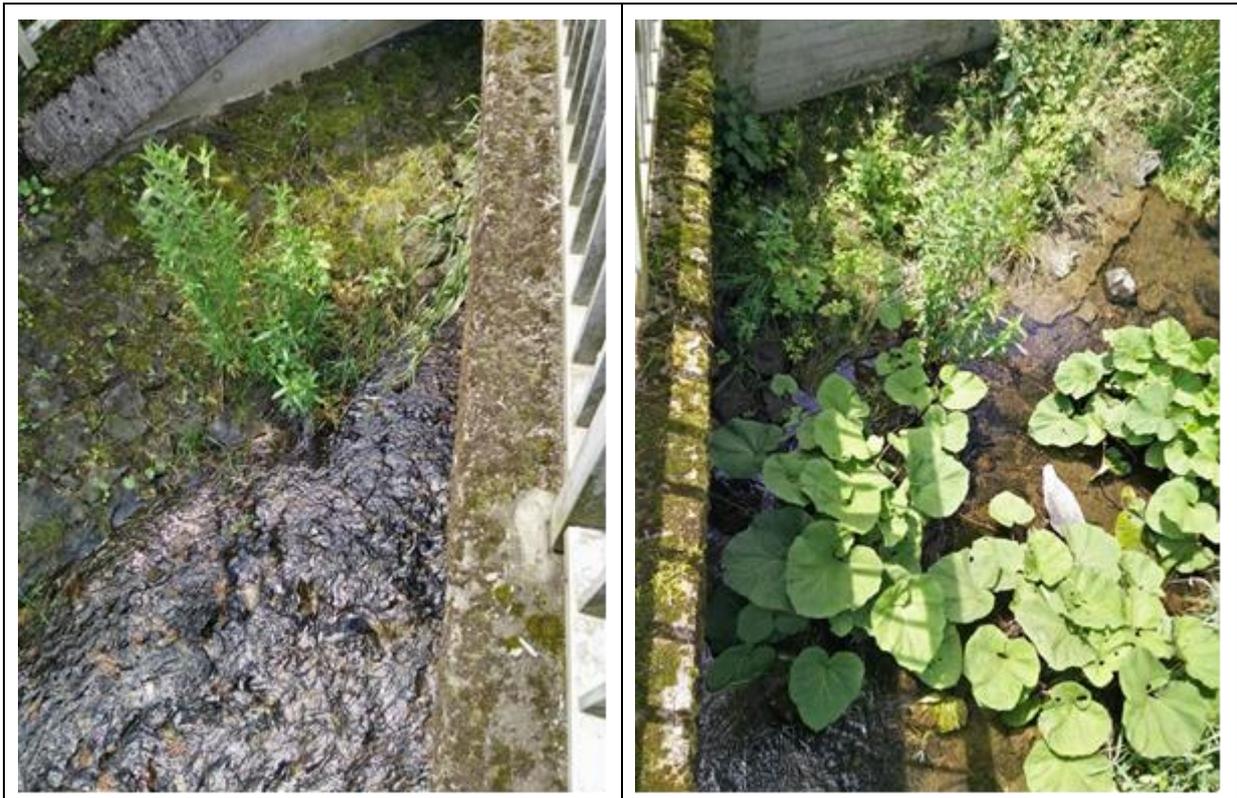
Abbildung 9 a & b: Sohl- und Uferverbau im Straßenbereich von Völzberg-Mitte/Ost

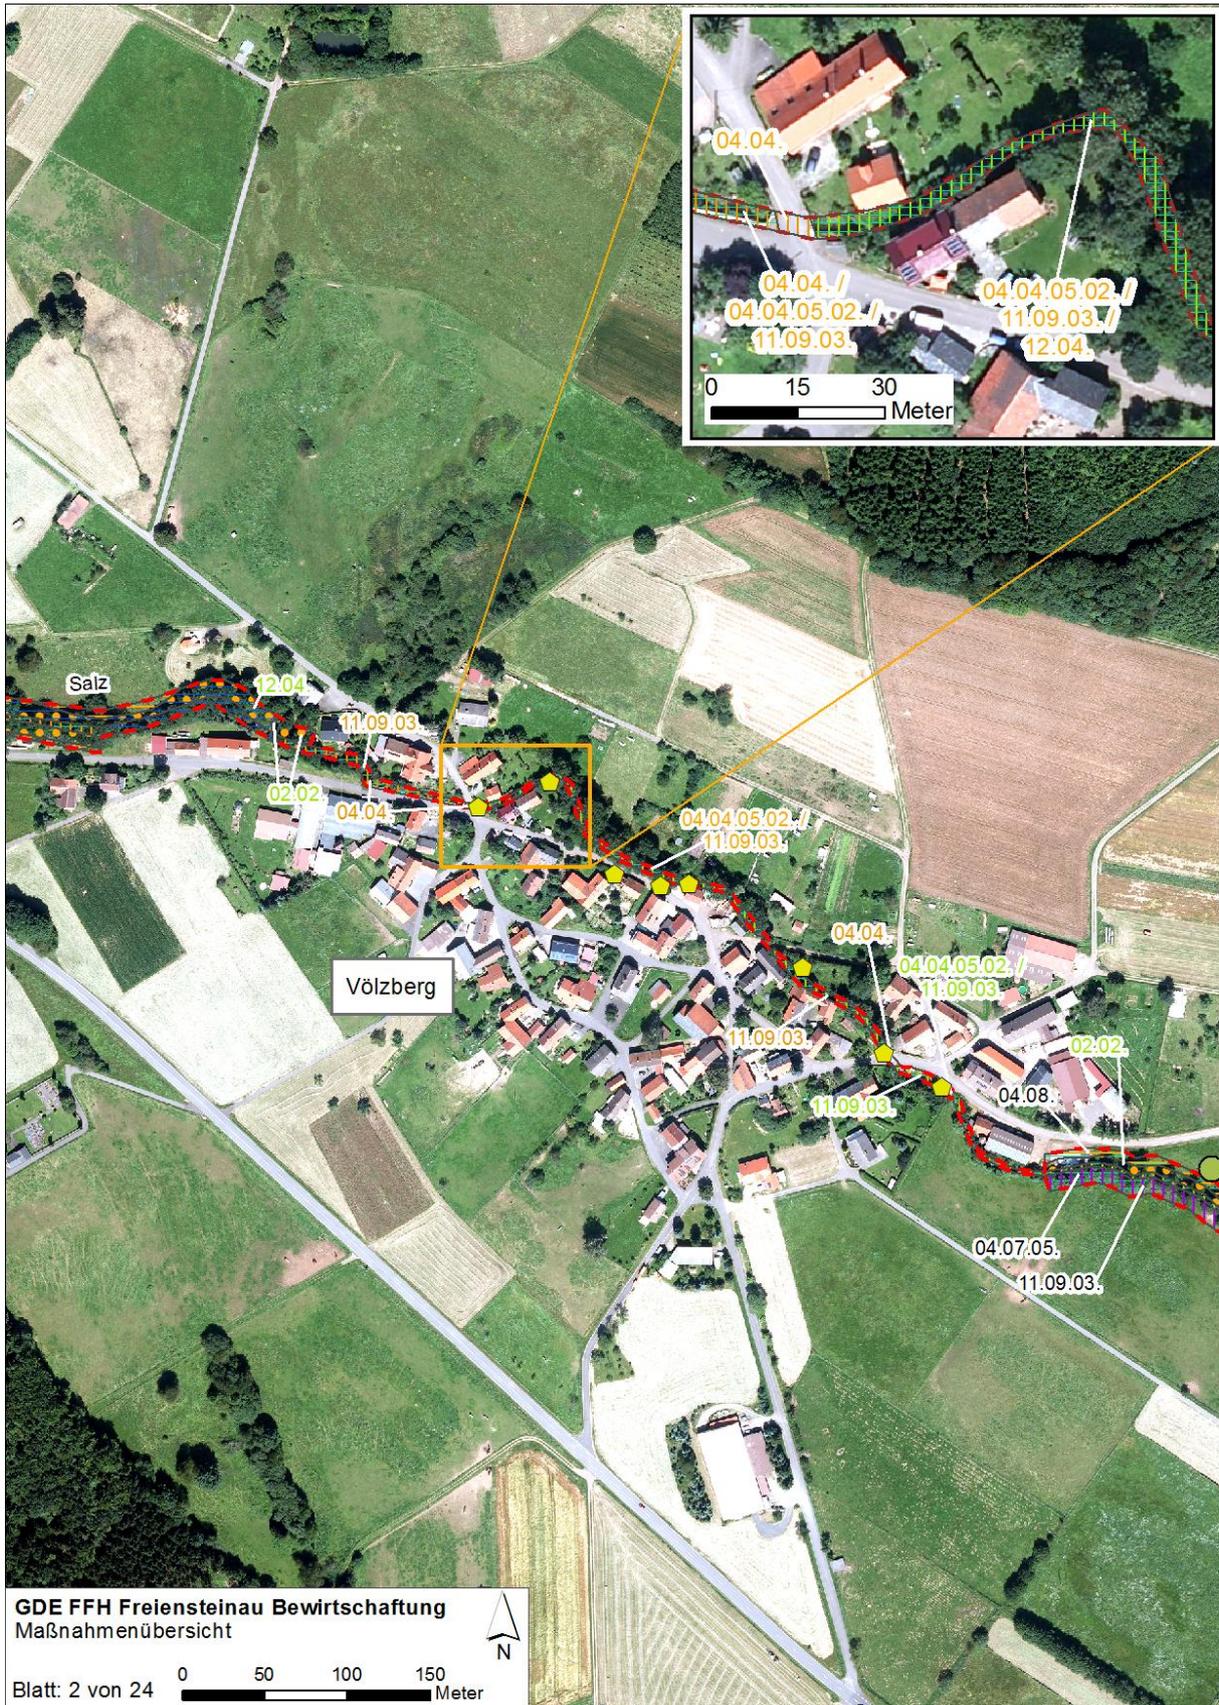
Abbildung 10: Kartenausschnitt 2 Salz bei Völzberg. Zur Erläuterung der Maßnahmen und -typen siehe Abbildung 42. Maßnahmentyp 3 ist grün dargestellt.

NATUREG-Code		bei Fließgewässer-km
Vordringliche Maßnahmen		
04.04.05.02 Beseitigung von Sohlbefestigungen / Schwellen oder Sohlabstürzen	Entfernung von unpassierbaren und weitgehend unpassierbaren Wanderhindernissen	26,9 km bis 27,0 km 26,87 km 26,78 km 26,76 km 26,68 km 26,6 km 26,55 km
12.04. Beseitigung störender Elemente	Entfernung von Maschendrahtzäunen über die Salz	ca. 27,2 km 26,79 km
11.09.03 Bekämpfung von Neophyten	Bekämpfung von <i>Impatiens glandulifera</i>	27,55 km, 27,65 km, 27,85 km
Nachrangige Maßnahmen		
04.04 Gewässerrenaturierung	Salz im Ortskern	26,9 km bis 27,0 km
04.04.05.04 Beseitigung von Uferverbauungen	Entfernung von Betonwänden	26,9 km bis 27,0 km 26,79 km

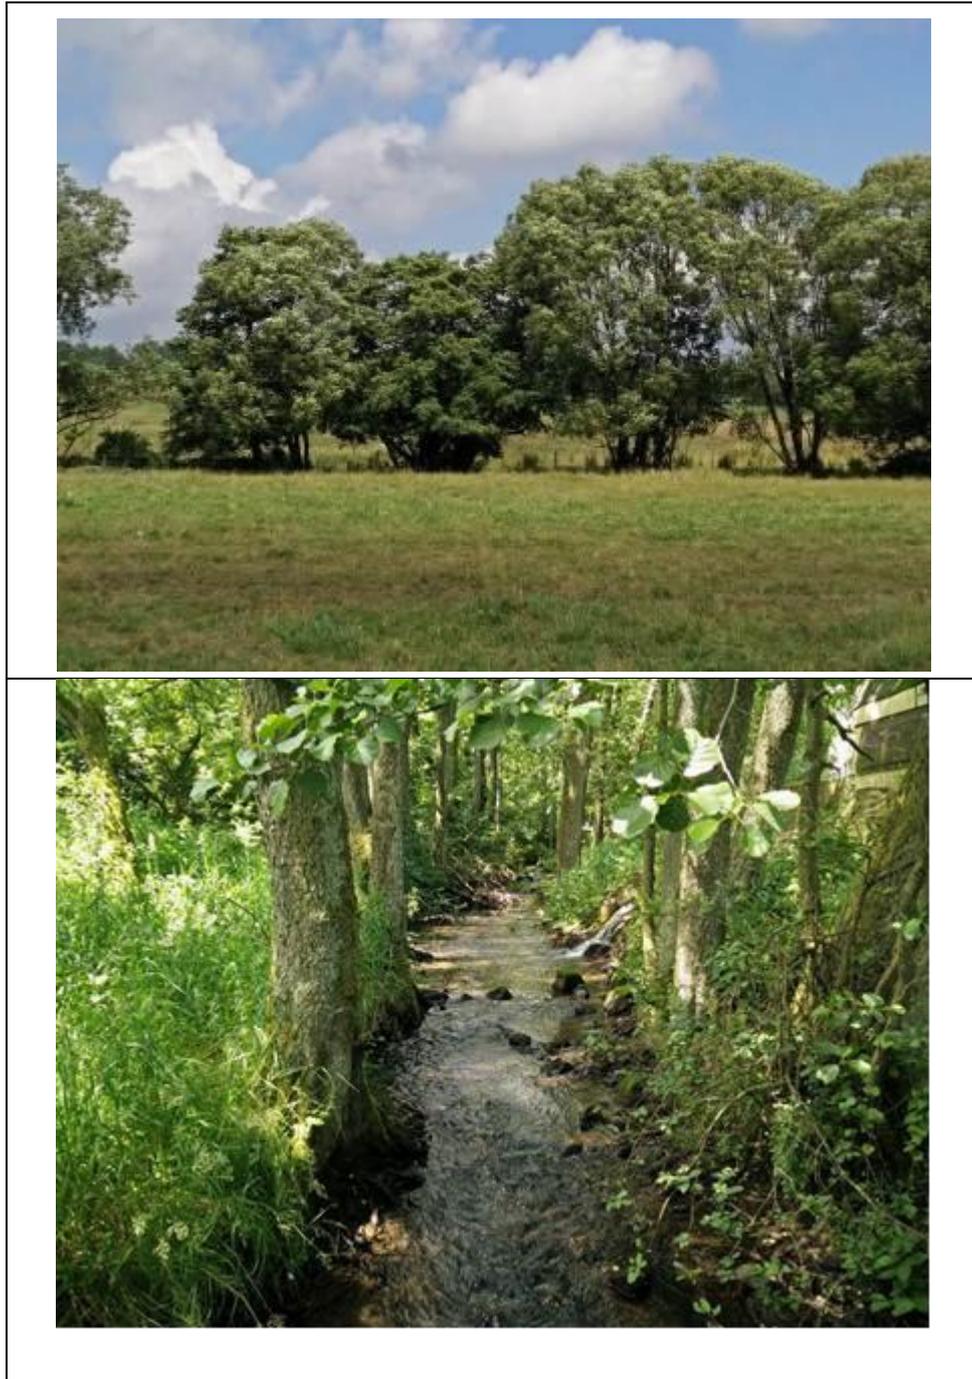
Abbildung 11 a & b: (a) Begleitender Weiden-Galeriewald zw. Völzberg und Lichenroth, (b) alte „hochstämmige“ Erlen zw. Völzberg und Lichenroth

Östlich von Völzberg verläuft die Salz bis nach Lichenroth in überwiegend gewundenem Verlauf als Mittelgebirgsbach durch ein grünlandgeprägtes Tal. In diesem Bereich ist die Salz bereits zwei bis drei Meter breit und wird überwiegend von Bruchweiden in Form eines einreihigen Galeriewaldes begleitet. Die Ausprägung ist naturnah, gravierende Beeinträchtigungen sind bis nach Lichenroth nicht feststellbar. Ein Uferrandstreifen ist nicht ausgebildet, ist aber aufgrund der mäßig extensiven Nutzung der angrenzenden Wiesen und Weiden ebenfalls nicht als gravierend, bzw. prioritär einzustufen. Als Neophyt ist das Indische Springkraut (*Impatiens glandulifera*) regelmässig vertreten, bildet aber keine Dominanzbestände.

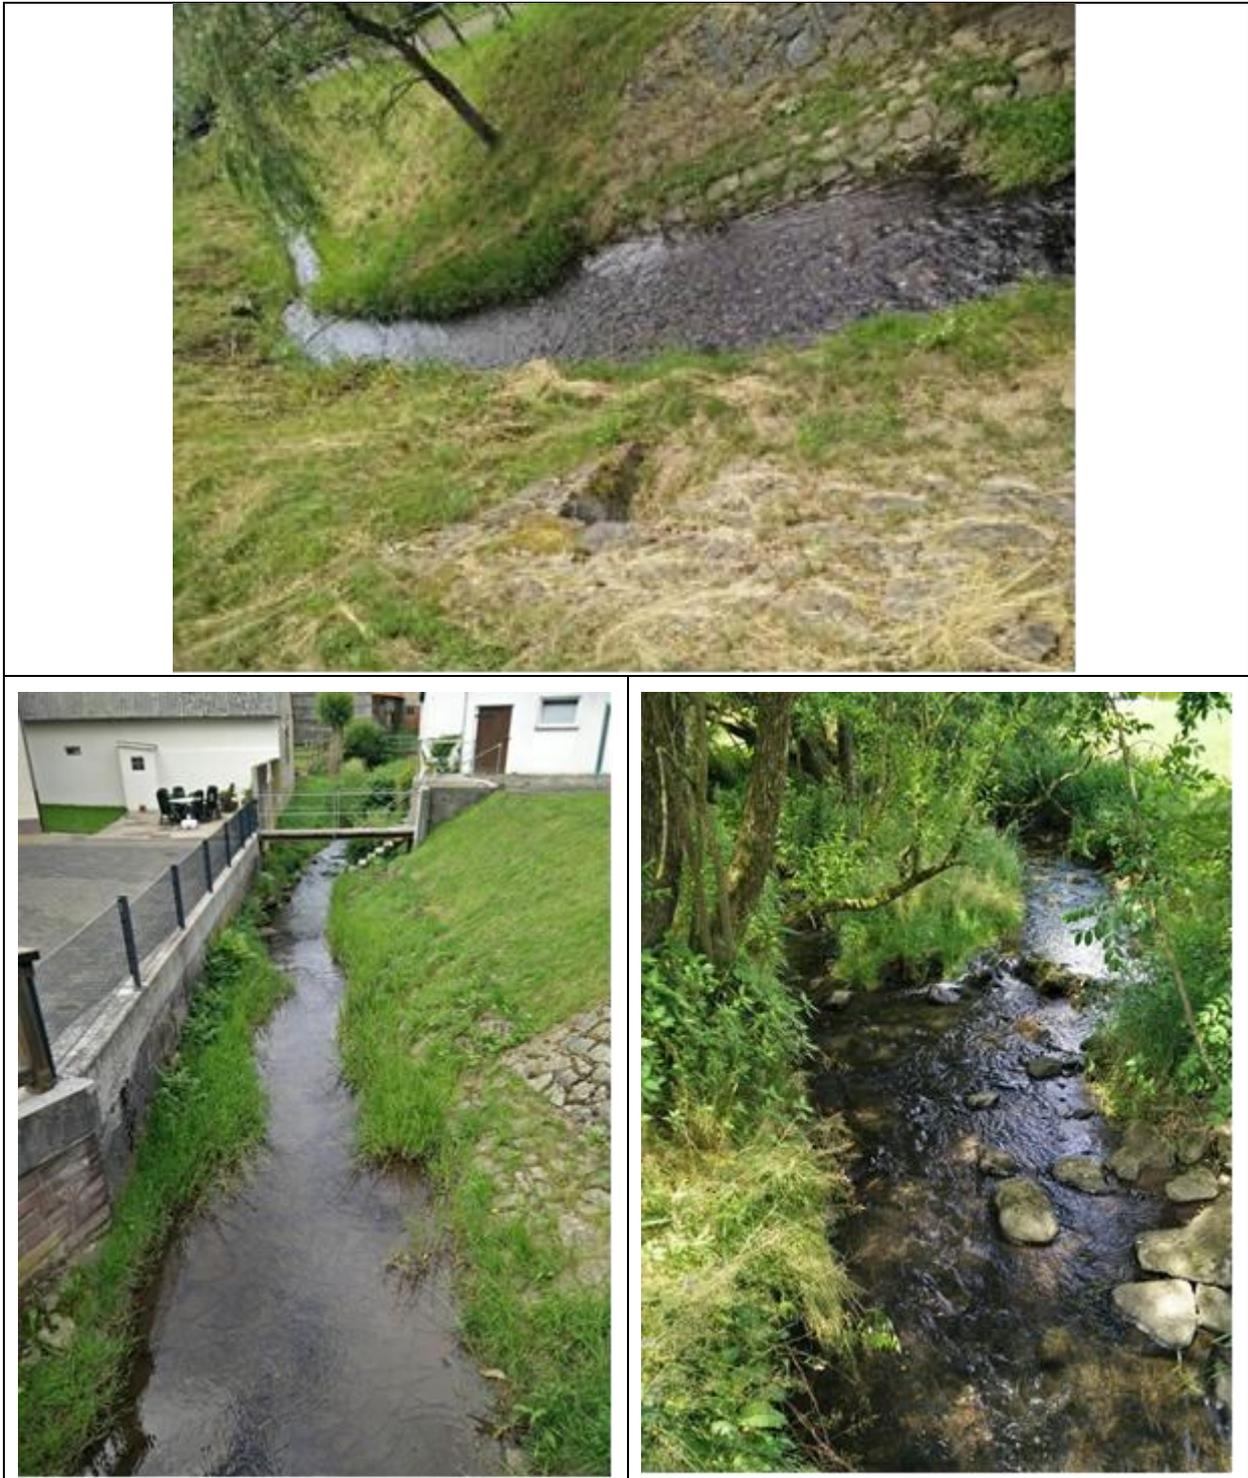
Abbildung 14 a bis c: (a) Lichenroth 1. Straßenkreuzung von Nord nach Süd, Südseite (23,85 km), (b) Lichenroth 1. Straßenkreuzung von Nord nach Süd, Nordseite (23,9 km), (c) Südlicher Ortsrand von Lichenroth: naturnaher Verlauf der Salz (3. Kreuzung, 23,55 km)

Im Ortsbereich von Lichenroth verläuft die Salz in weiten Teilen recht naturnah. Sie wird dreimal von Straßen/befestigten Wirtschaftswegen gequert. Im Bereich der 1. Straßenkreuzung (Nord) ist das Ufer der Salz befestigt mit einer verputzten Mauer (Abbildung 14), bzw. unverputzten Steinen (Abbildung 14). Sie hat in diesem Bereich keine naturnahen Strukturen ausgebildet und ist als vollständig verändert (7) eingestuft. Dies setzt sich bis zur nächsten Straßenkreuzung fort (23,7 km bis 24,0 km).

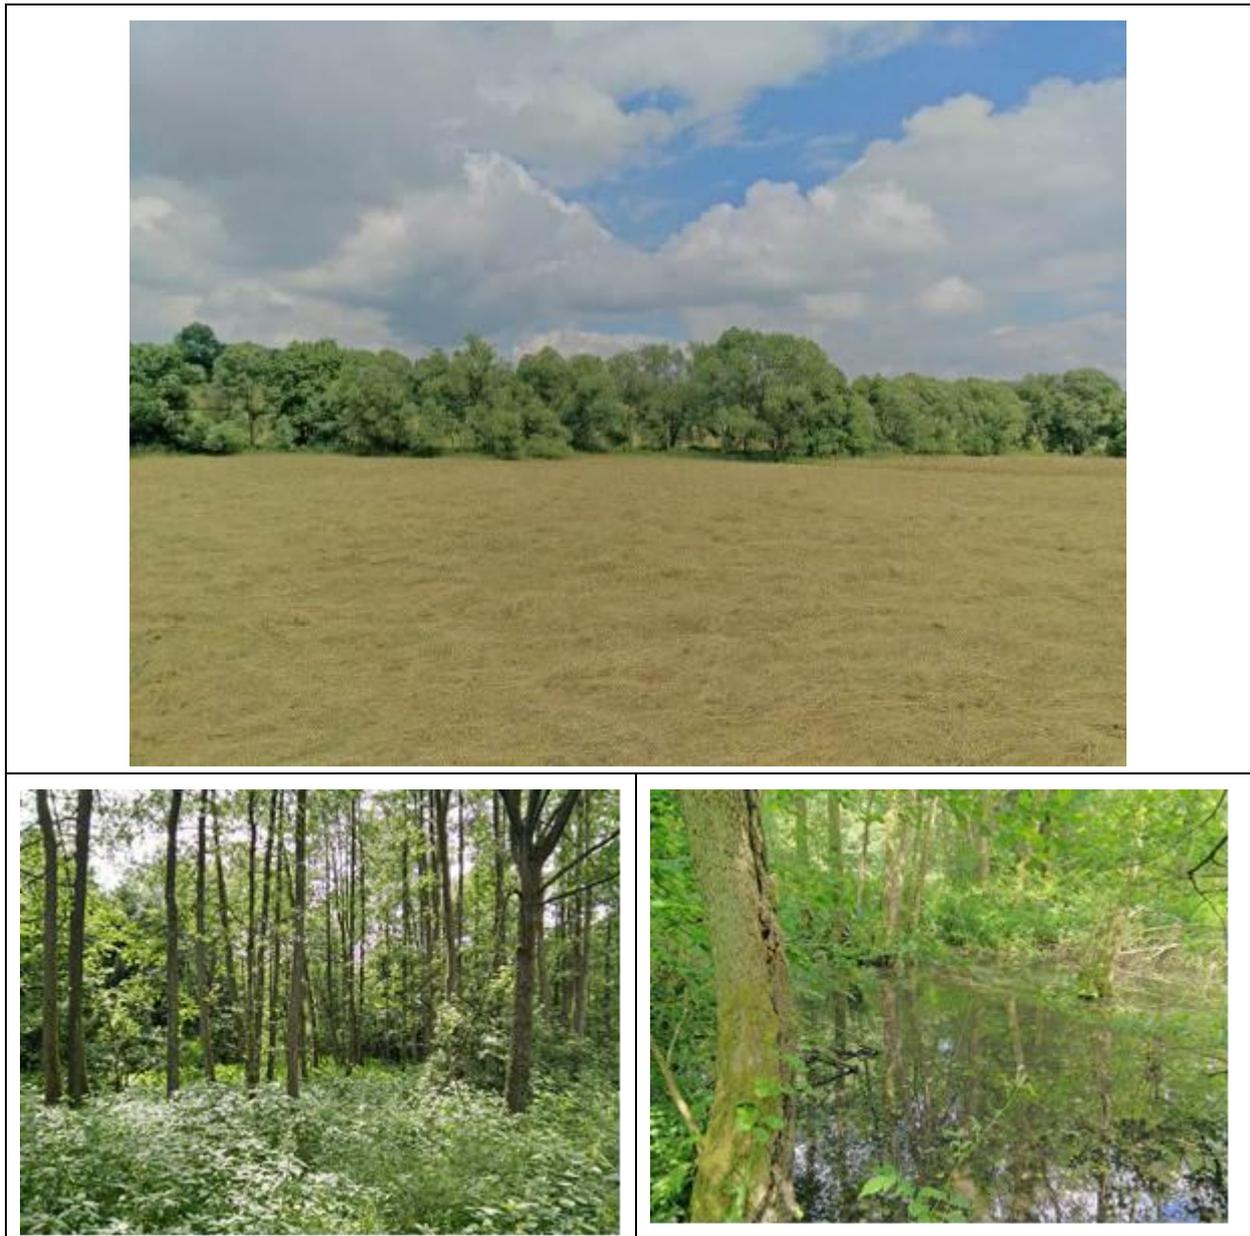
Abbildung 16 a bis d: (a) Geschlossener Weiden-Gehölzsaum zwischen Lichenroth und Sangmühle (22,5 km bis 23,5 km), (b) Erlen-Auenwald mit dem Neophyten *Impatiens glandulifera* nahe Sangmühle (21,6 km), (c) Mittlerweile ungenutzter Fischteich nordwestlich Sangmühle (21,6 km)

Im weiteren Verlauf weist die Salz einen gewundenen bis mäanderförmigen Verlauf auf. Sie wird zunächst von einem dichten Weidengehölzsaum und später von Erlen begleitet. Die Nutzung der angrenzenden Wiesen ist mäßig extensiv, ein Gewässerstreifen ist nicht ausgebildet. Die Gewässergüte ist bis zur Sangmühle in einem sehr guten Zustand. Ab der Sangmühle wird die Gewässergüte als „gut“ bewertet.

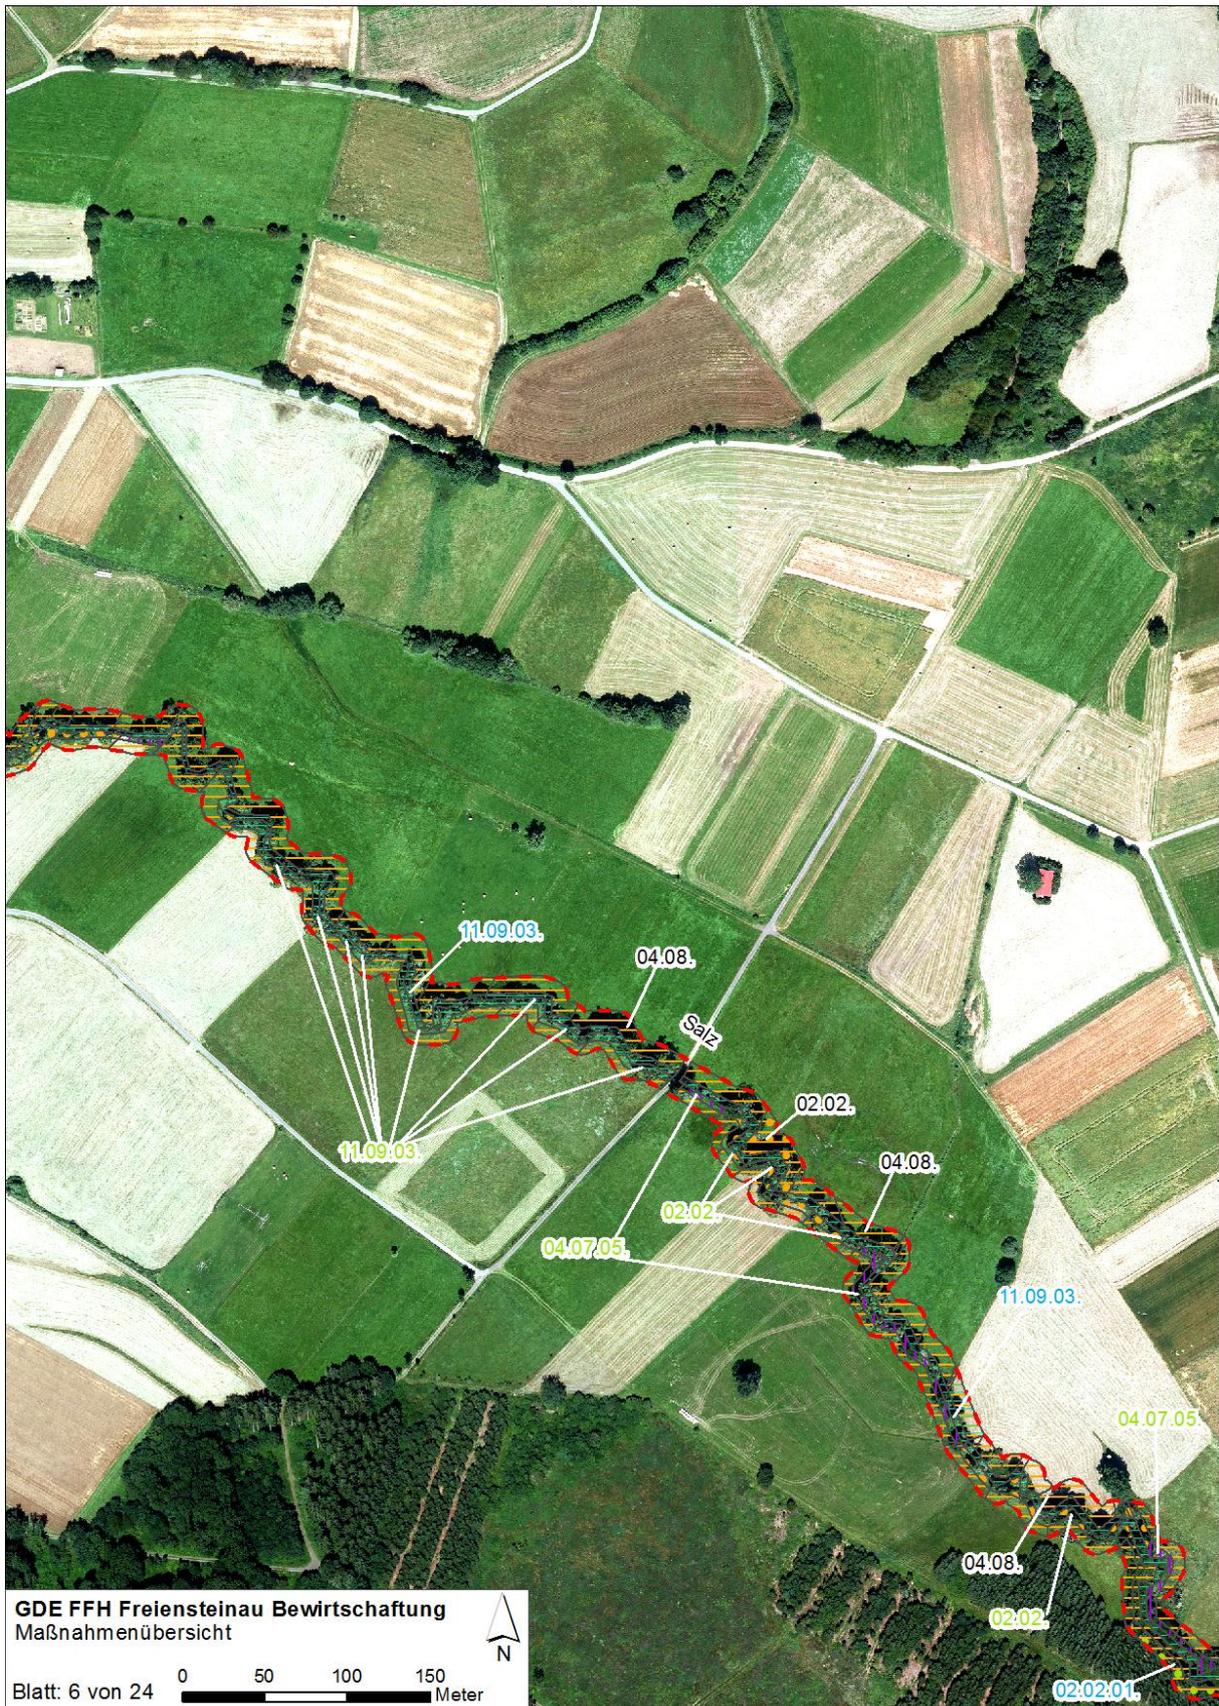
Abbildung 17: Kartenausschnitt 6: Salz zwischen Lichenroth und Sangmühle
 Zur Erläuterung der Maßnahmen und -typen siehe Abbildung 42. Maßnahmentyp 3 ist grün dargestellt.

NATUREG-Code		bei Fließgewässer-Km
02.02. Naturnahe Waldnutzung	Alle LRT 91E0-Bachauenwald	
02.02.01 Baumartenzusammensetzung Entwicklung zu standorttypischen Waldgesellschaften	Fichtenforste umwandeln	21,65 km bis 21,8 km 21,3 km
04.04. Gewässerrenaturierung	Ursprünglichen Bachverlauf wiederherstellen	21,0 km bis 21,4 km
04.04.05.02 Beseitigung von Sohlbefestigungen / Schwellen oder Sohlabstürzen	Entfernung von Sohlbefestigungen	
04.04.05.04 Beseitigung von Uferverbauungen	Beseitigung von Uferfassung Kategorie 5	23,9 km bis 24,0 km
04.08. Extensivierung von Gewässerrandstreifen	Schaffung einer Puffer- und Dynamikzone links und rechts des Gewässers	21,5 km bis 23,6 km
11.09.03 Bekämpfung von	Bekämpfung von <i>Impatiens</i>	abschnittsweise

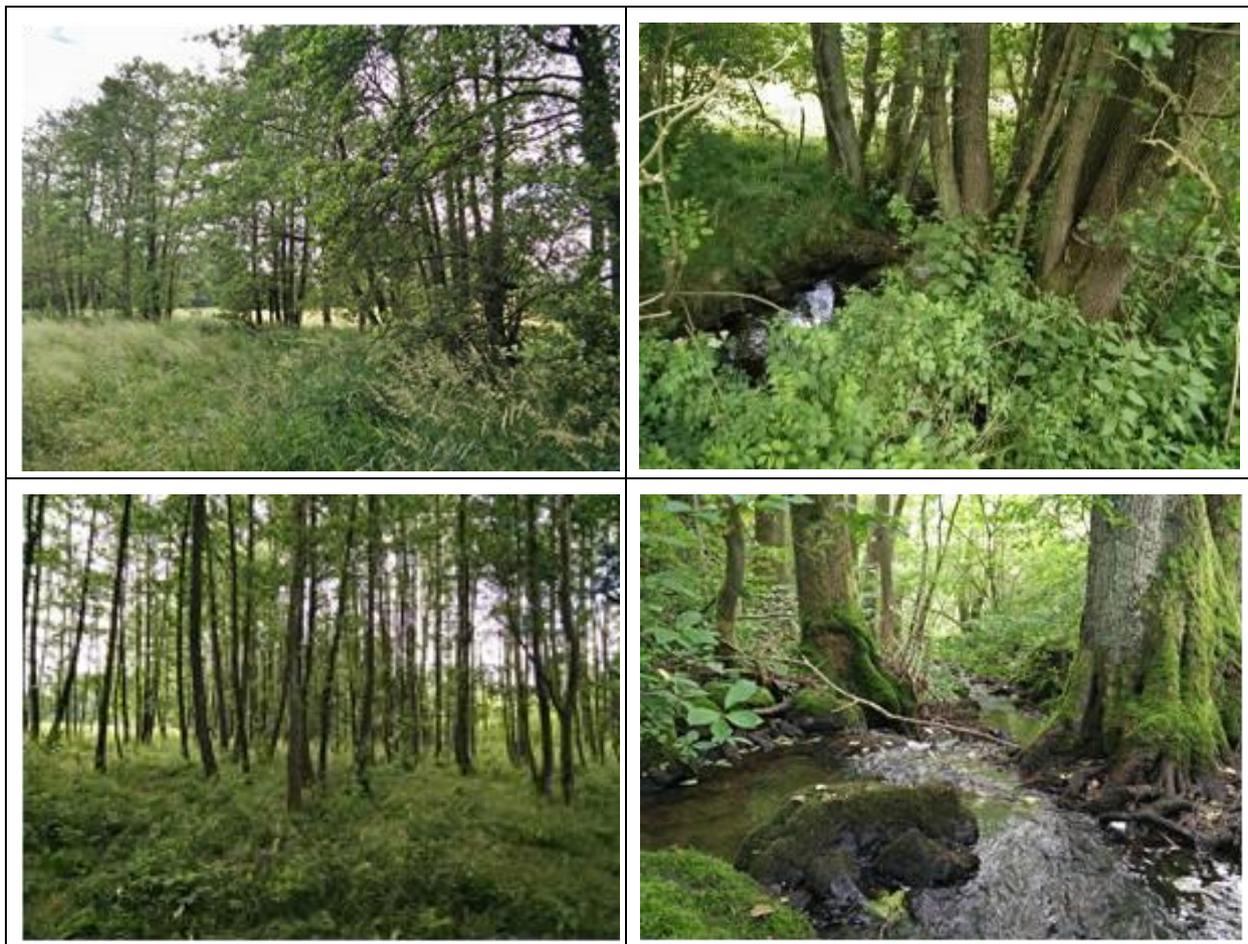
Abbildung 19 a bis d: (a) typischerweise von Erlen galerieartig gesäumtes Sälzer Wasser, (b) Sälzer Wasser (etwa bei km 1,2), (c) junger Erlen-Bachauenwald (etwa bei 1,9 km), (d) Sälzer Wasser bei der Sangmühle, kurz vor der Mündung in die Salz (0,1 km)

Das Sälzer Wasser ist ein kleiner Zufluß zur Salz, der unterhalb der Sangmühle in die Salz mündet. Er besitzt eine Breite von ca. 0,8 bis 1 m und wird streckenweise von einem galerieartigen Erlenwald gesäumt, andere Bereiche grenzen direkt an intensiv genutztes Grünland. Im Bereich von angrenzenden Wäldern sind kleine Erlenbachauenwälder ausgebildet, die jedoch teilweise keinen sehr typischen Unterwuchs aufweisen.

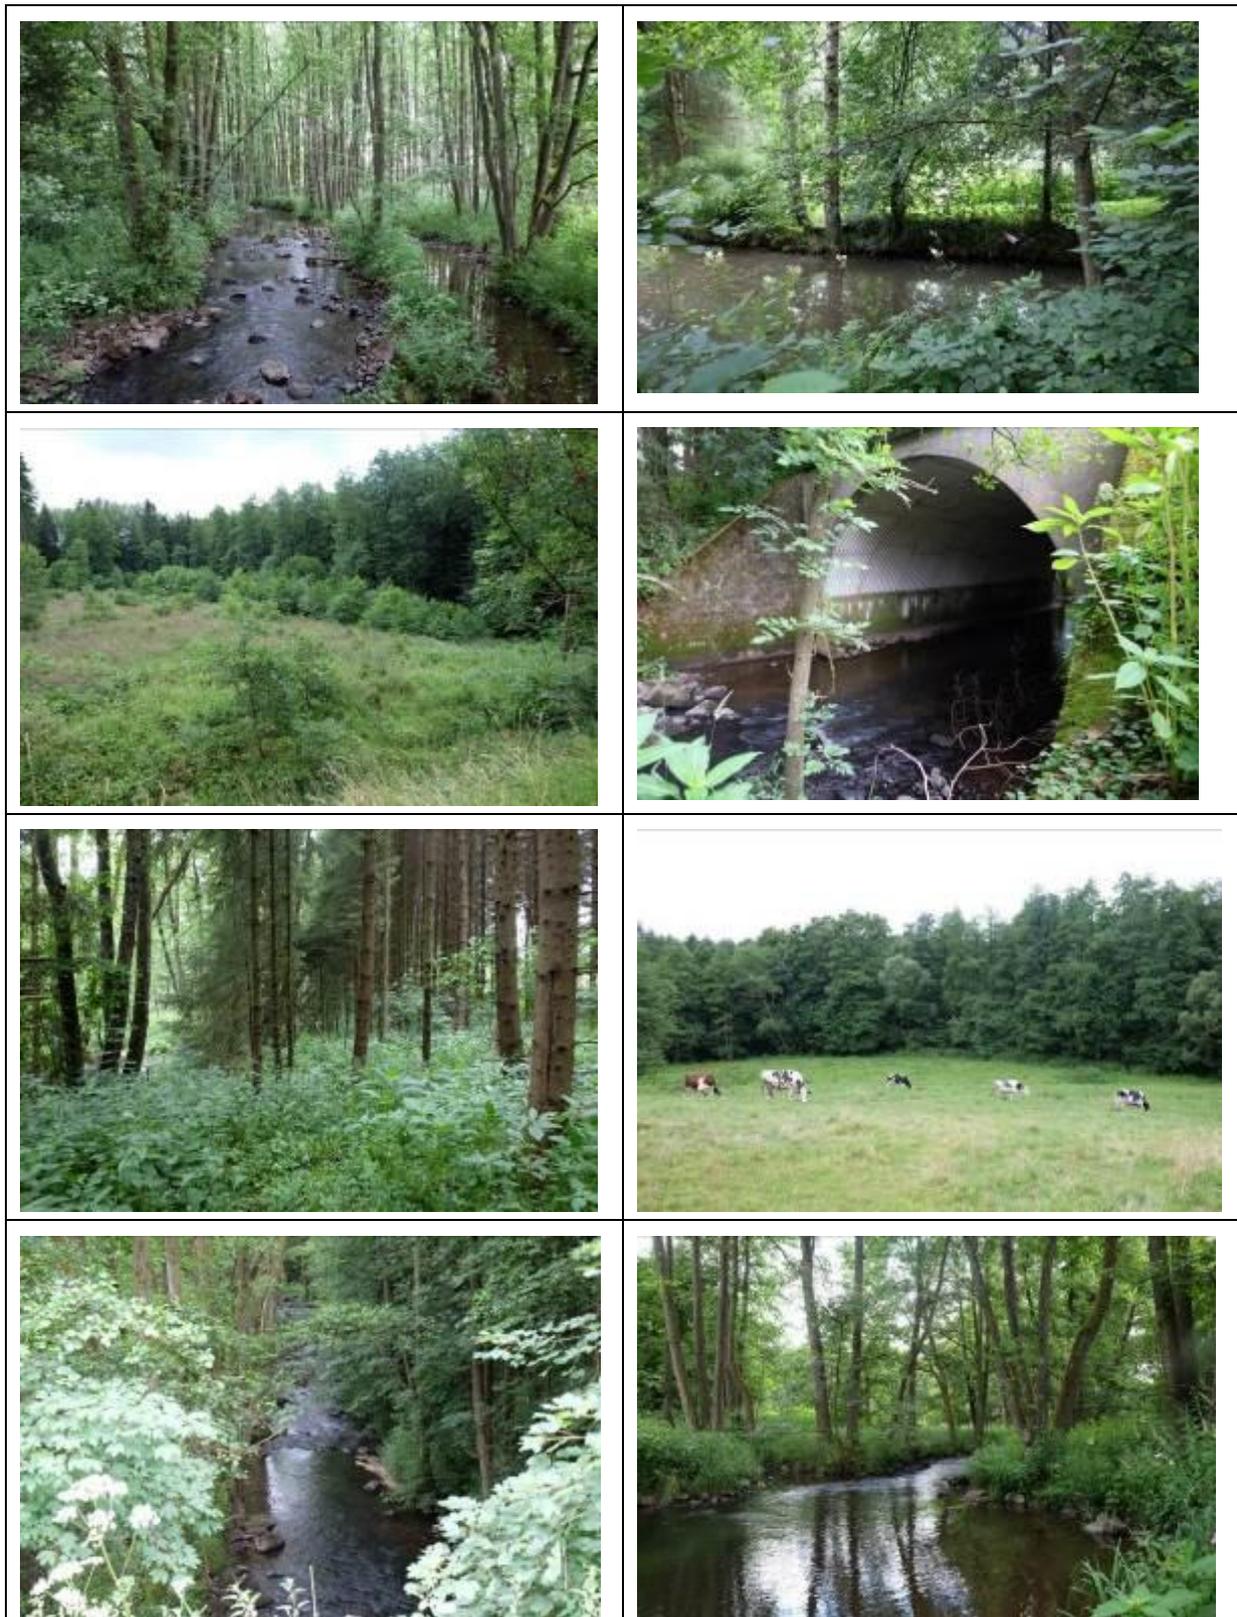
Abbildung 23 a bis h - links oben nach rechts unten: (a) Salz mit naturnahen Erlen-Bachauenwäldern, (b) abgeleitete Fischteiche südlich Rebsdorf, (c) Vorwald südlich Rebsdorf, (d) Durchlass unter der L3195, (e) Nadelwald südlich Rebsdorf mit *Urtica dioica* und *Impatiens glandulifera*, (f) intensive Kuhweide angrenzend an die Salz westlich Rabenstein, (g) Salz unterhalb L3195, (h) Salz westlich Rabenstein
