Bewirtschaftungsplan

für das FFH- Gebiet

„Talauen bei Freiensteinau und Gewässerabschnitte der Salz“

Teilraum Main-Kinzig-Kreis

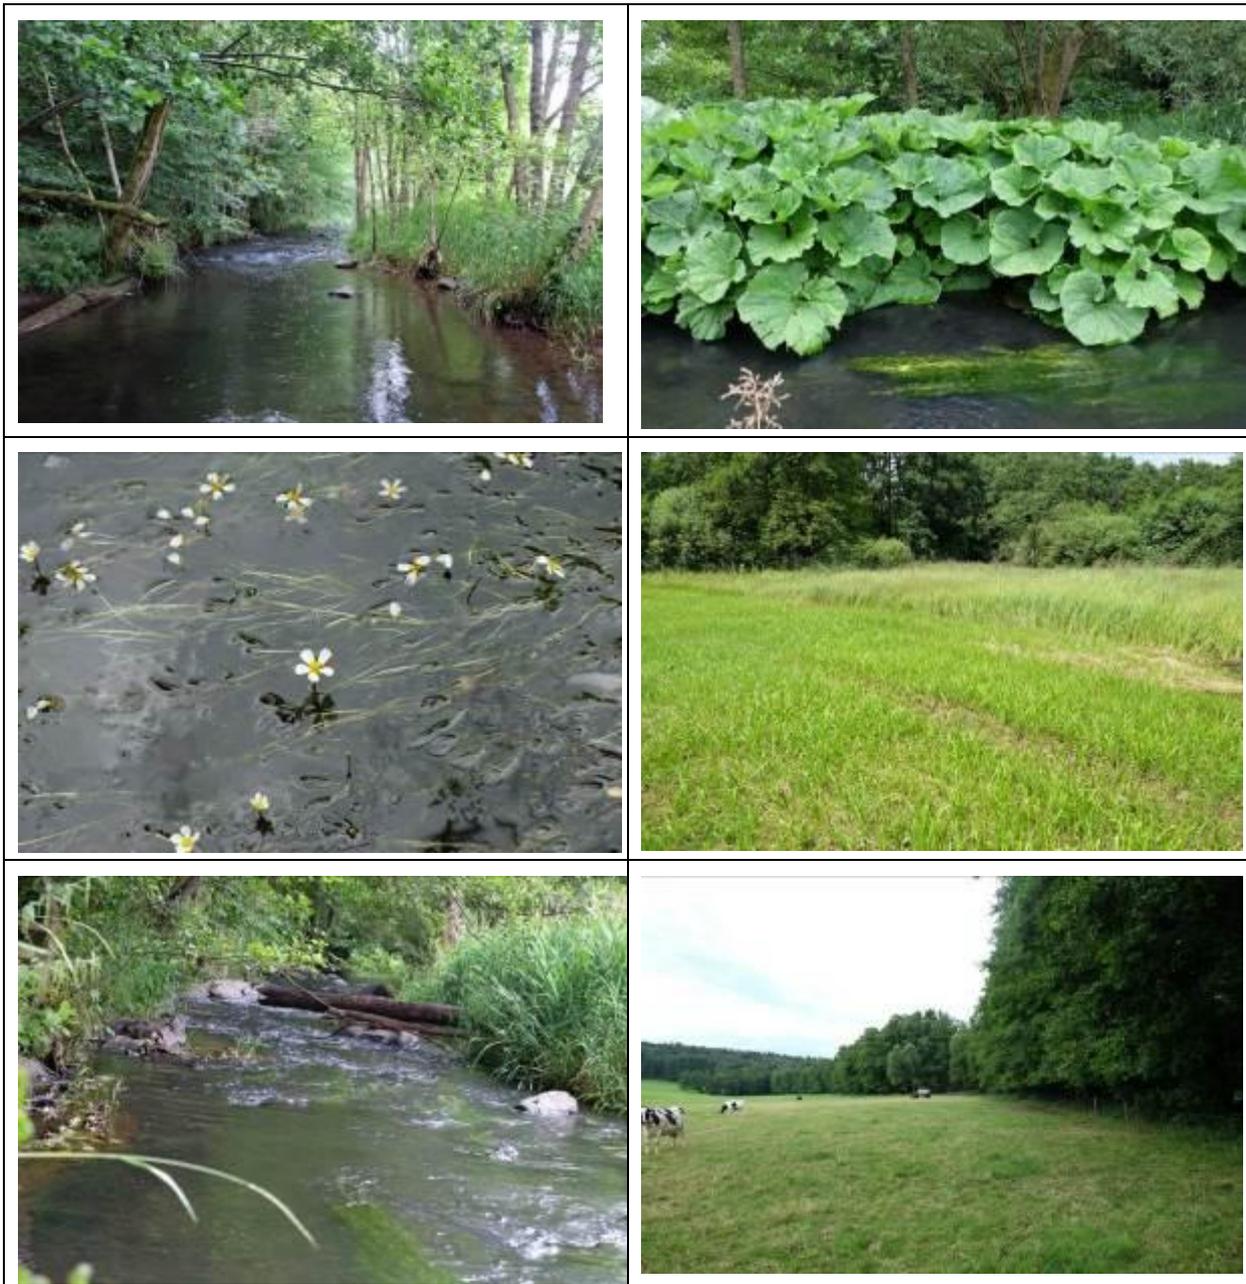
Abbildung 25 a bis f: NSG Rabensteiner Grund Nord westlich Rabenstein – (a) Salz als breites langsam fließender Mittelgebirgsbach im Übergang zum Flachlandbach mit begleitenden Pestwurzfluren (b) und flutendem Hahnenfuß (c) als Unterwasservegetation (*Ranunculetum fluitantis* LRT 3260. (d) Grünlandfläche mit Großseggenriedbereichen, tlw. gemäht.

Im Bereich des NSG Rabensteiner Grund hat die Salz bereits eine Breite von über 2, bzw. 3 Metern, Sie wird begleitet von einem einreihigen Ufergehölzsaum, der teilweise nur einseitig ausgebildet ist. Bemerkenswerterweise ist im nördlichen Bereich ein langsam fließender Abschnitt ausgeprägt, der sich durch den Flutenden Hahnenfuß (*Ranunculus fluitans*) die Charakterart der Gesellschaft des Flutenden Hahnenfusses, eine Gesellschaft der Flachlandbäche auszeichnet. Weitere Besonderheiten sind das Vorkommen des montanen Gelben Eisenhuts (*Aconitum vulparia*) in der südlichen Mitte des NSG im Bereich des Erlens-Bachauenwaldes. Bemerkenswert sind auch Ahorn- Ulmen-Hangmischwälder (LRT 9180) in der Mitte des NSG. Das umgebende Grünland ist besonders im Süden intensiv, im Bereich der Waldwiesen hingegen als mäßig extensiv einzustufen.

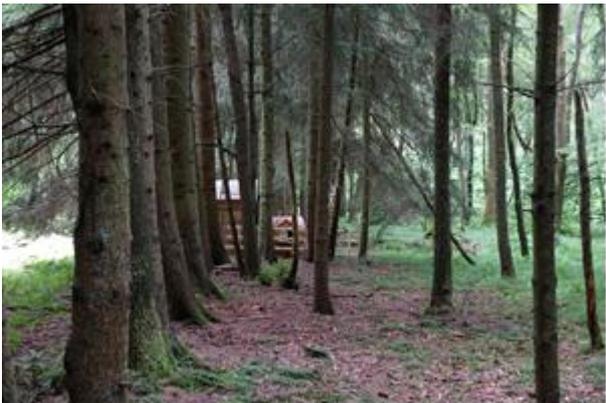
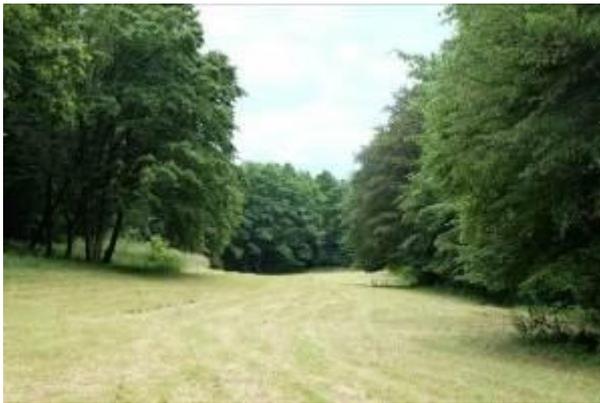
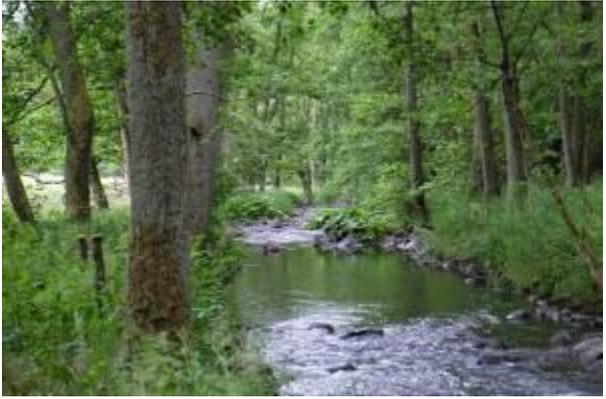
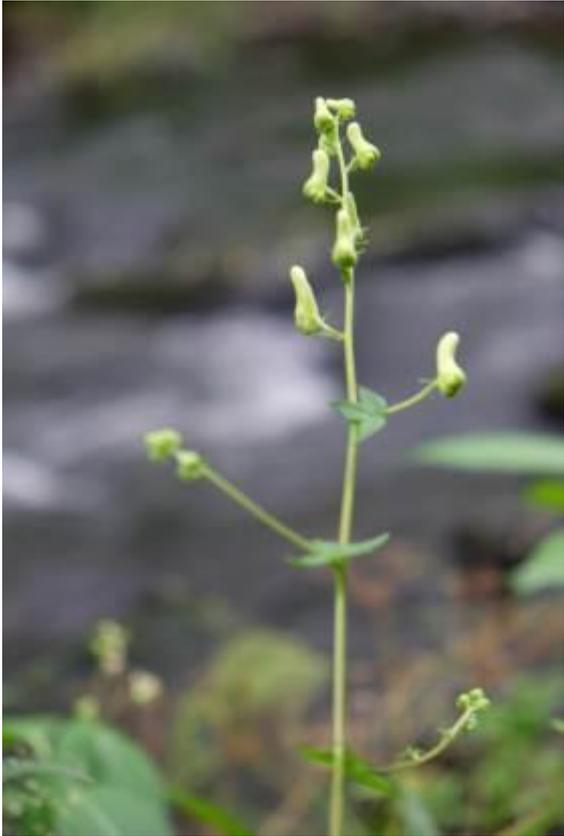
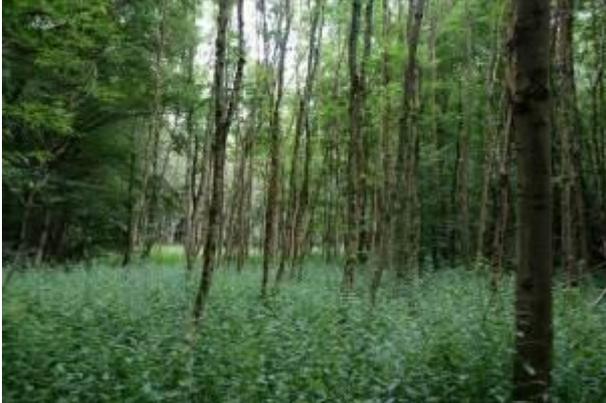
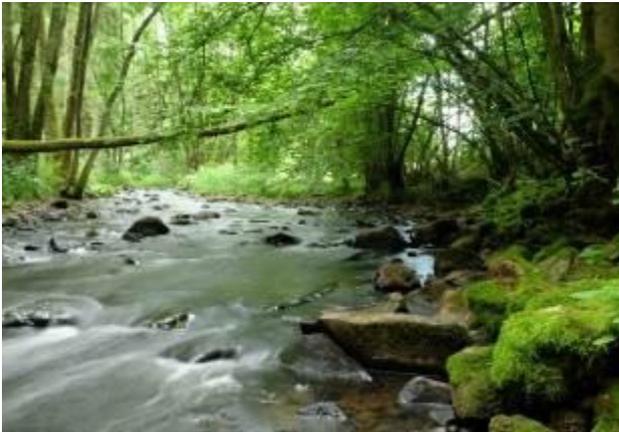
Abbildung 26: a bis i: NSG Rabensteiner Grund Mitte – Waldwiesental im Wald (a) Freizeitnutzung und standortfremde Nadelbestockung, (b) mäßig extensive Mähweide, (c) naturnahe Salz (12km), begleitet von montanen Hochstauden hier Gelber Eisenhut (*Aconitum vulparia*) (e), (d) standortfremde Aufforstung mit Edellaubhölzern (*Acer pseudoplatanus*), (f) naturnahe Salz (11,5 km), (g) Bestockung mit standortfremden Nadelgehölzen, (h) Mäßig extensives Grünland im Übergang zum Feuchtgrünland ((i) Detail) im Hintergrund Großseggenriede.

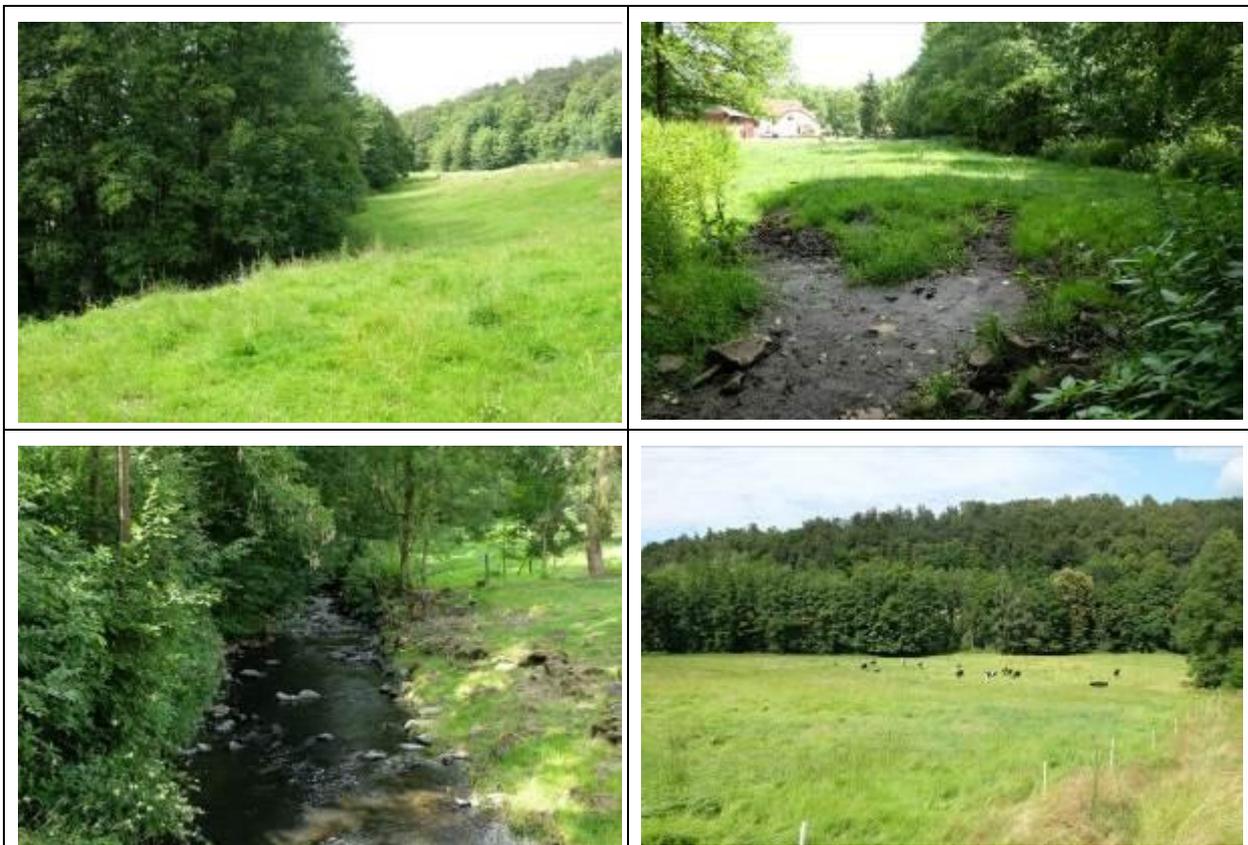
Abbildung 27 a bis d: NSG-Rabensteiner Grund-Süd- Weites landwirtschaftlich genutztes Bachtal westlich Sarrod (a) intensiv genutzte Kuhweiden und in der Folge zertretene Bereiche im Uferbereich (b), (c) Salz mit einseitig ausgebildetem Erlen-Galeriewald, (d) intensiv genutzte Kuhweiden im Süden des NSG (nahe Salz-Mühle)

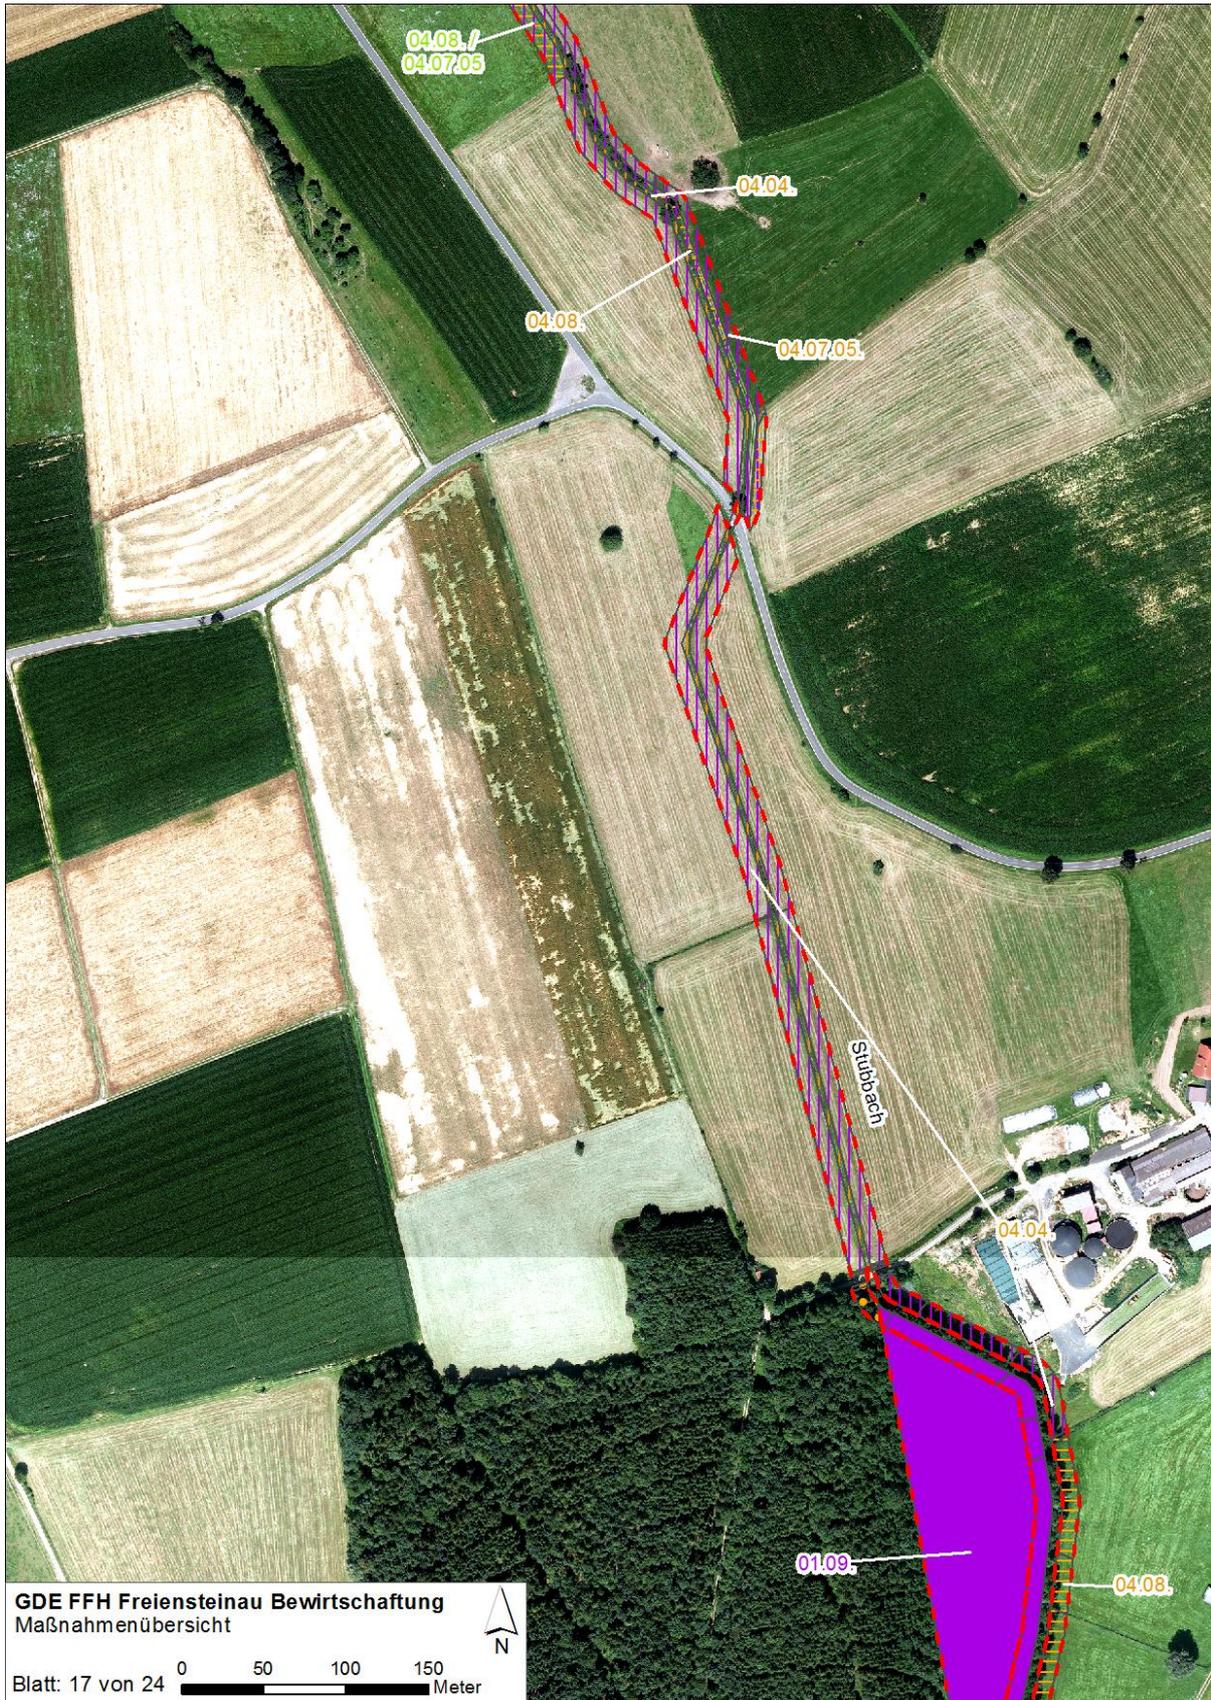
Abbildung 34: Ausschnitt 17 Stubbach Mitte-Nord Mit NSG Stubbach bei Ulmbach Nord. Zur Erläuterung der Maßnahmen und -typen siehe Abbildung 42. Maßnahmentyp 3 ist grün dargestellt.

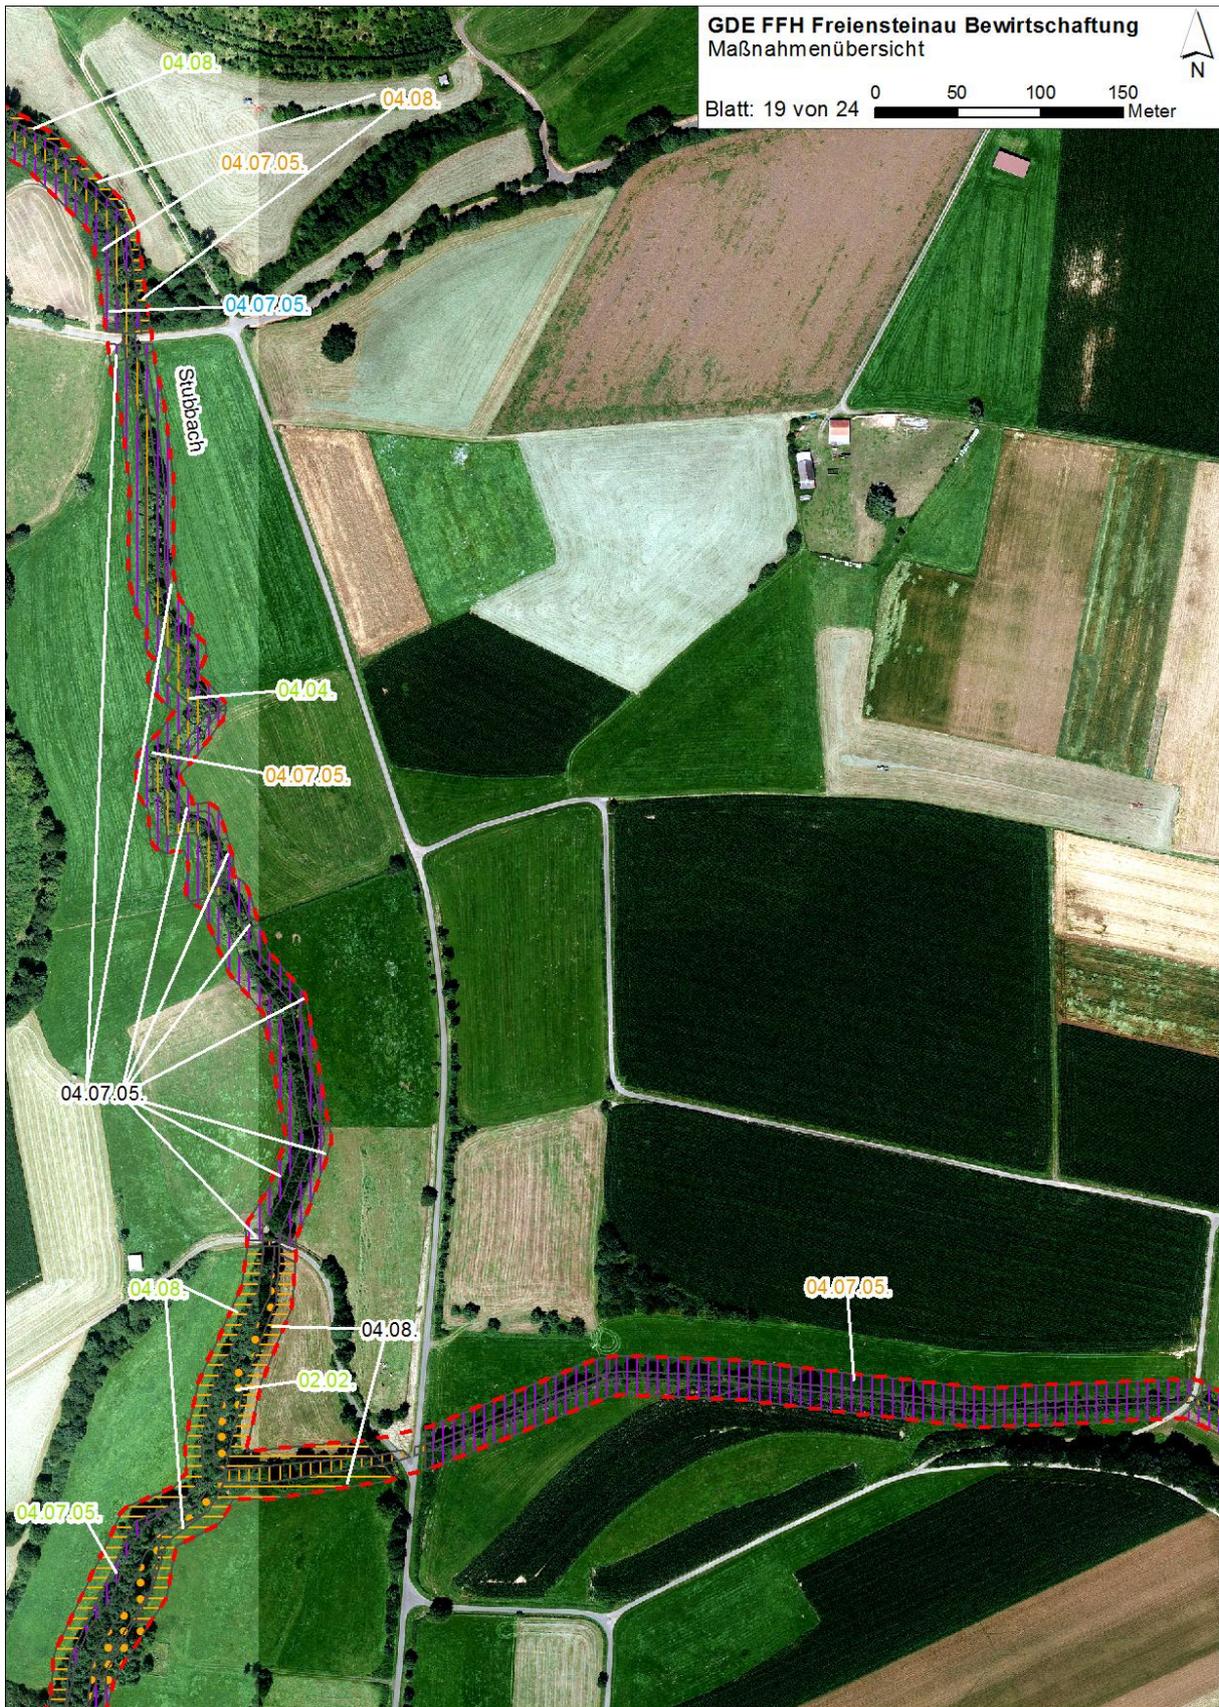
Abbildung 36: Ausschnitt 19 Stubbach Mitte mit östl. Zufluss-West
Zur Erläuterung der Maßnahmen und -typen siehe Abbildung 42. Maßnahmentyp 3 ist grün dargestellt.

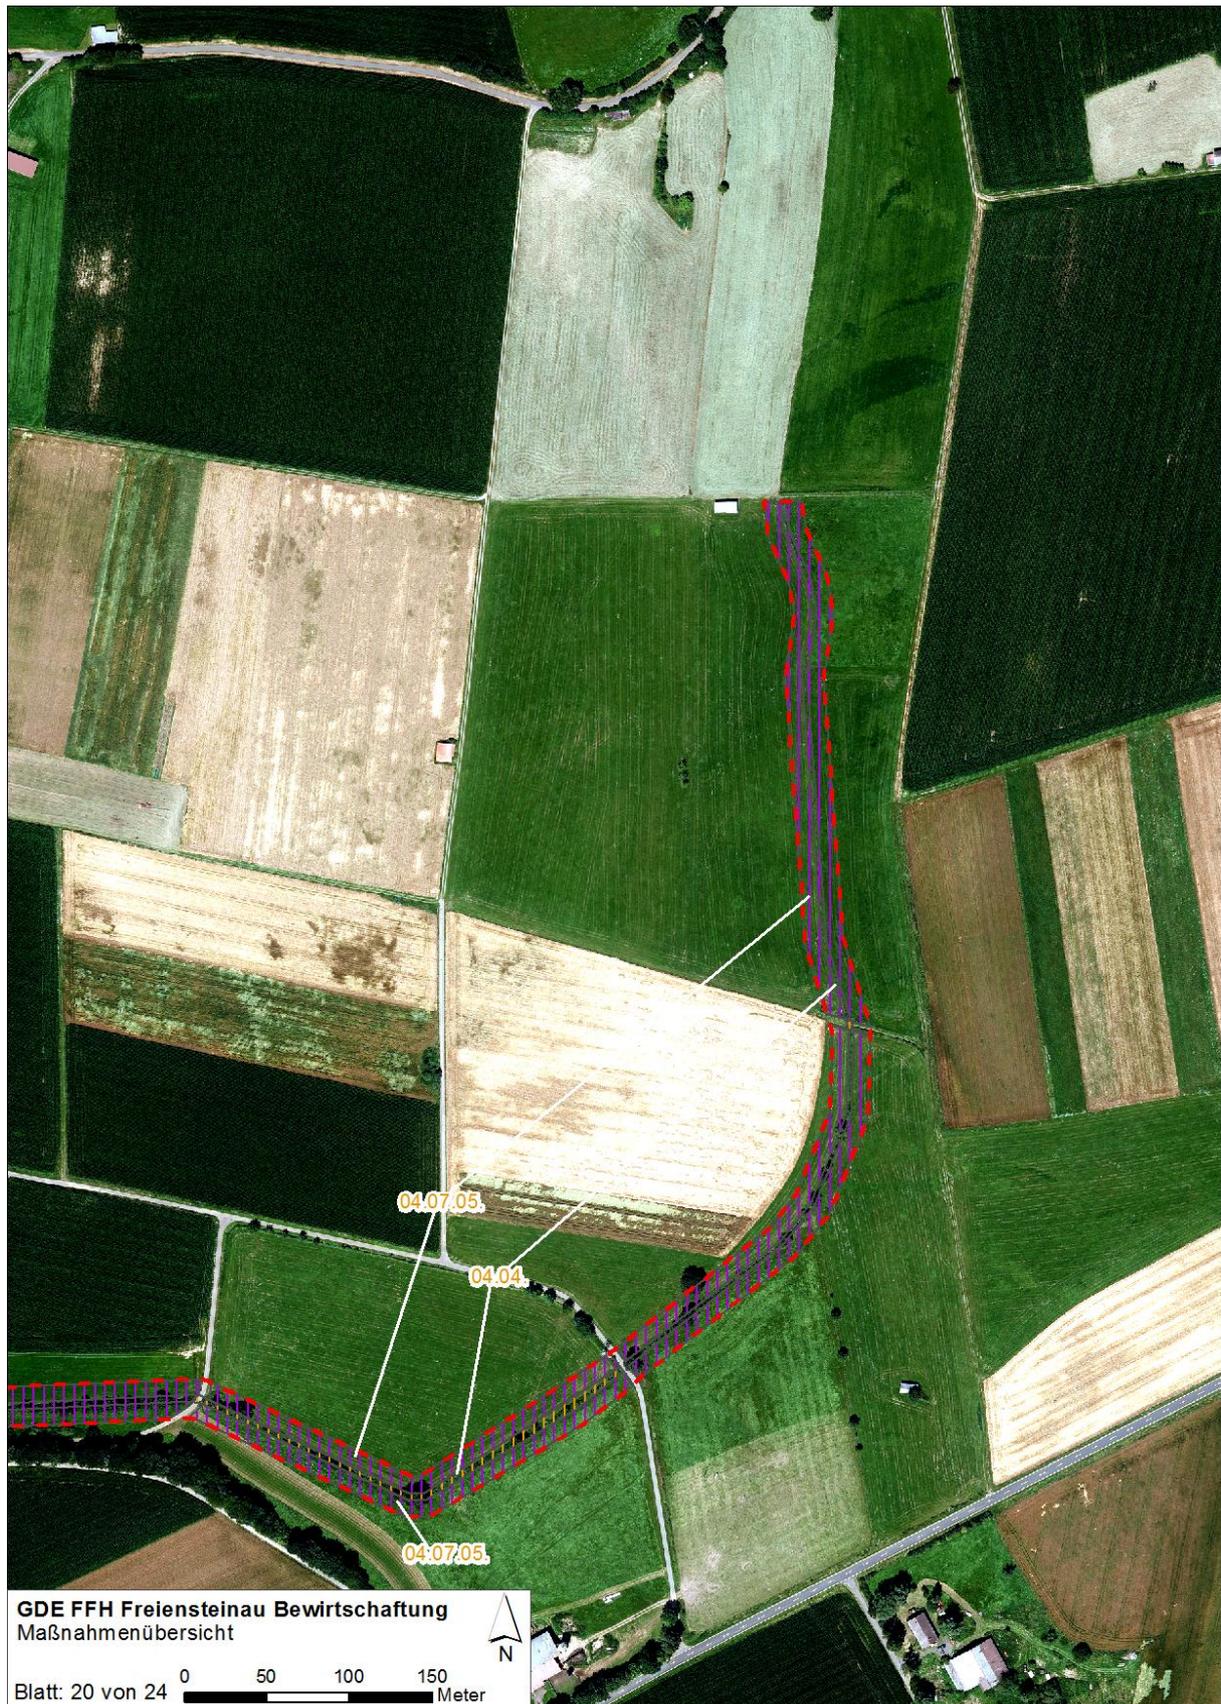
Abbildung 37: Ausschnitt 20 östl. Zufluss-Ost
Zur Erläuterung der Maßnahmen und -typen siehe Abbildung 42. Maßnahmentyp 3 ist grün dargestellt.

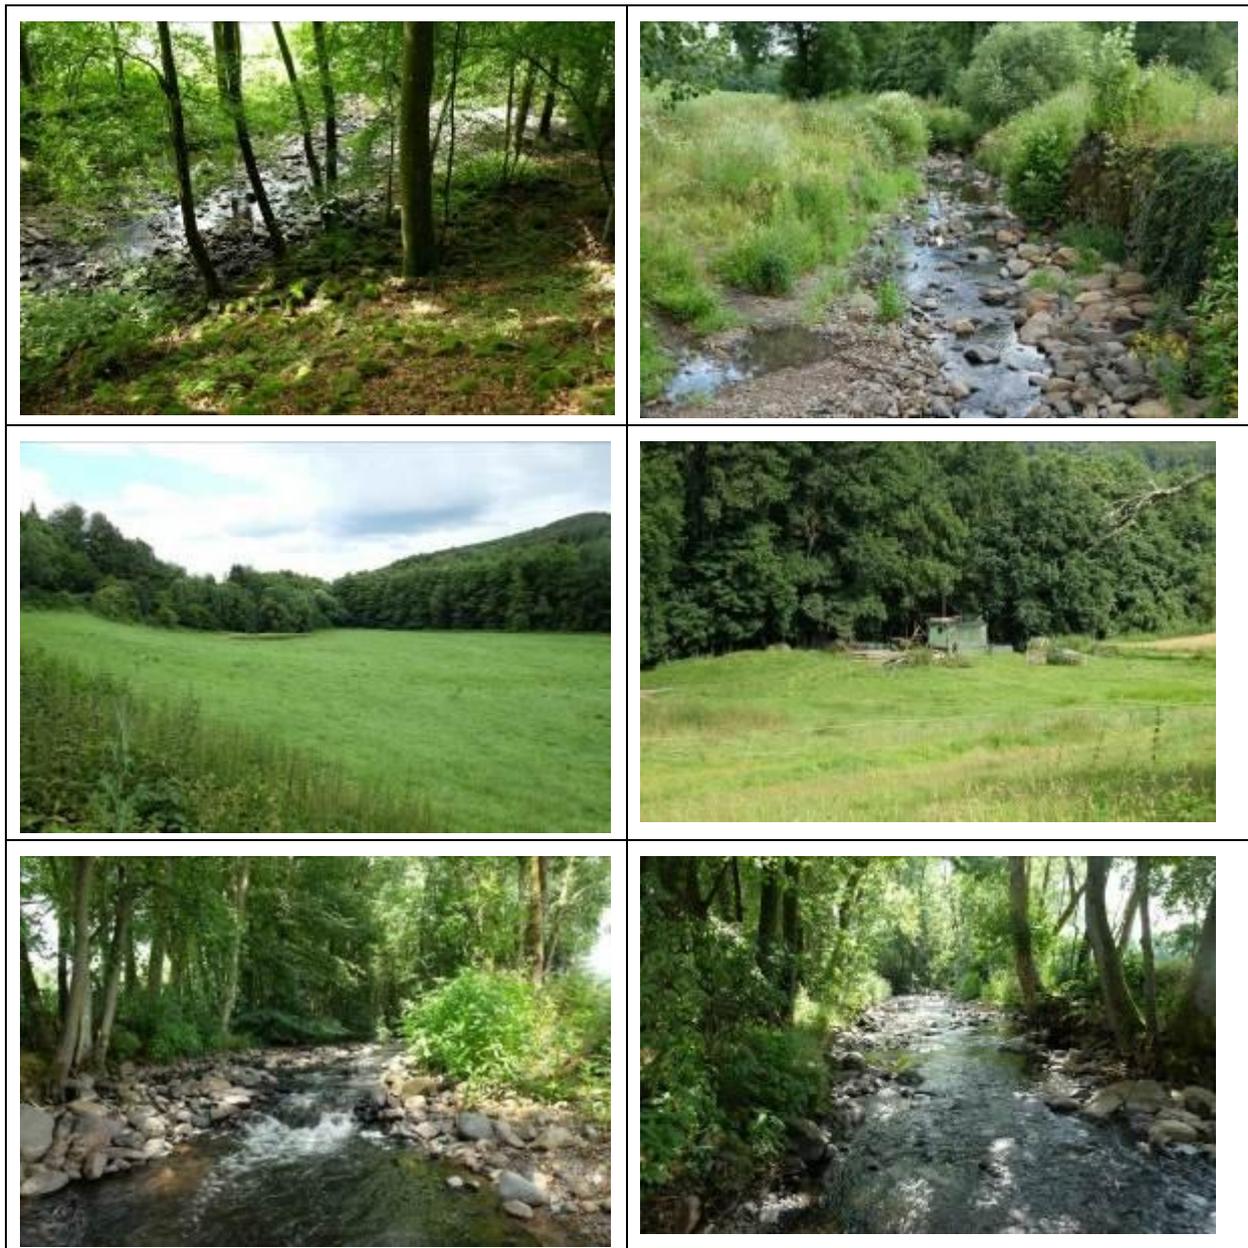
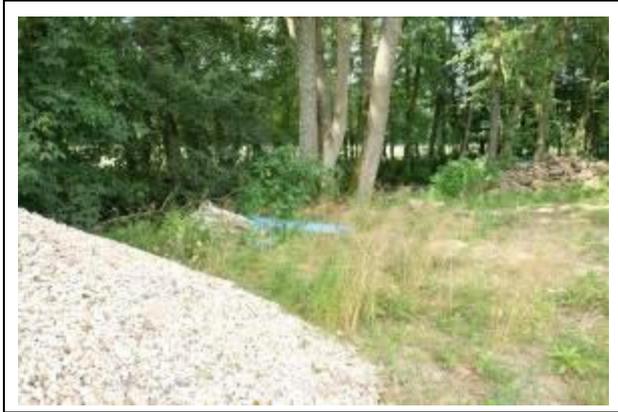
Abbildung 45 a bis e: (a) Salz nördlich der Baiersmühle, (b) Salz bei der Baiersmühle, (c) Grünland angrenzend an die Salz nordwestlich Kerbersdorf, (d) Nutzungen südwestlich Kerbersdorf, (e) Salz westlich Kerbersdorf, (f) Salz nordöstlich Eckardroth, (e) Ablagerungen nordöstlich Eckardroth außerhalb Planraum (!)

Der letzte Abschnitt der Salz ist geprägt durch das Vorhandensein von Mühlen. Von Norden nach Süden sind dies die Salz-Mühle, die Hilperts-Mühle und Baiers-Mühle. Neben der Salz sind daher jeweils Mühlgräben ausgebildet, die ebenfalls teilweise im Planraum liegen. Aufgrund großer unangelegener Hofhunde ergaben sich teilweise Probleme, die direkte Umgebung, besonders der Hilperts-Mühle zu begutachten.
