## Maßnahmenplan

### FFH - Gebiet „Weserhänge mit Bachläufen“

FFH-Gebiet-Nummer: 4423-350

## Mittelfristiger Maßnahmenplan für das FFH-Gebiet

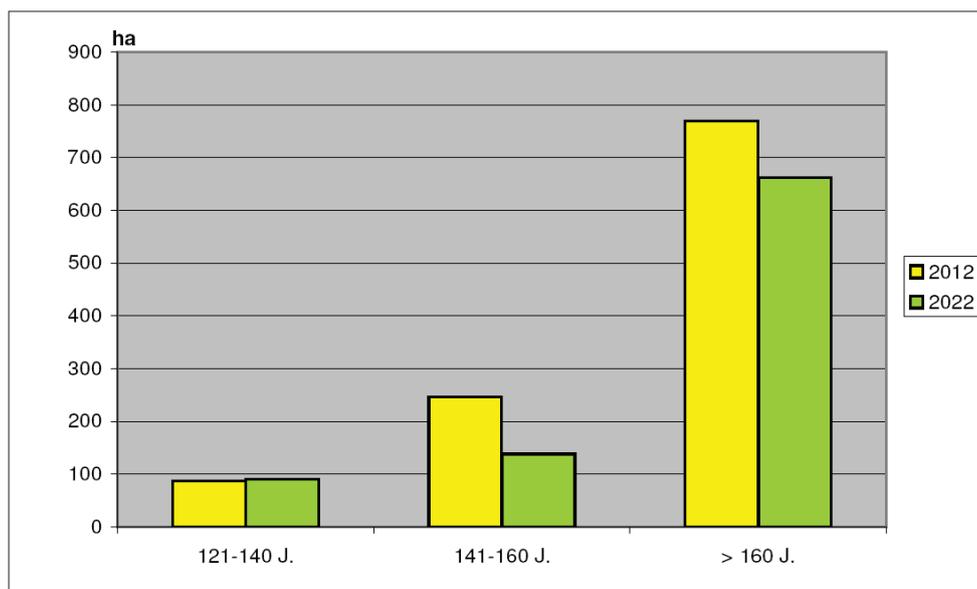
Abbildung 2: Planungsprognose der Altholz-Laubbestände bis 2022 (Quelle: Hessen-Forst FENA)

Eine kartografische Darstellung der Altersverteilung der Waldbestände im FFH-Gebiet sowie des Zugangs bzw. Wegfalls von Laubholz-Altbeständen ist in der Anlage B-5 zu finden.

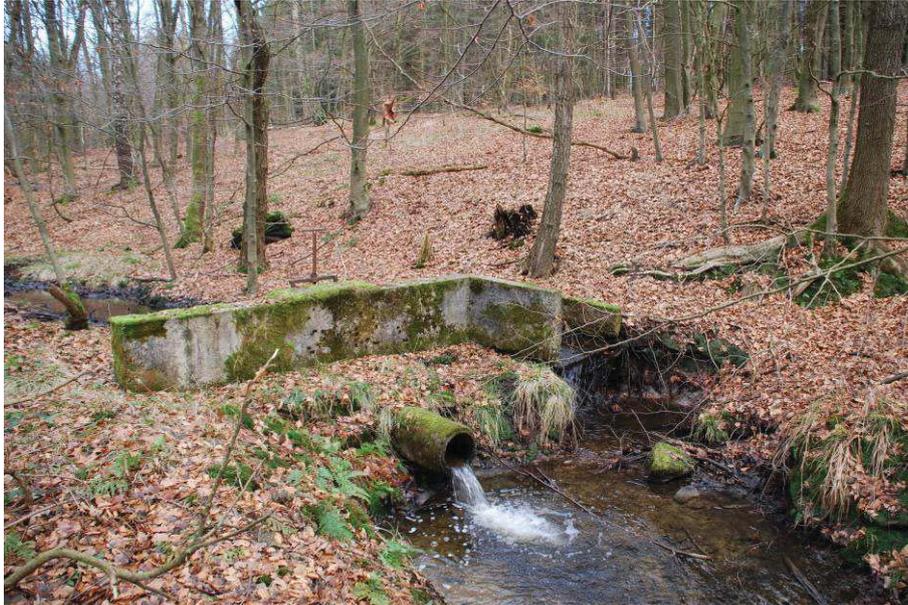
**Abbildung 3: Umläufiges Ausleitungsbauwerk oberhalb der ehemaligen Fischteiche am westlichen Elsterbach-Quellarm**

Die Wiederherstellung der Längsdurchgängigkeit des Elsterbaches verursacht einen erheblichen landschaftsbaulichen Aufwand und ginge mit schweren Eingriffen in schützenswerte Biotop einher. Des Weiteren ist zu besorgen, dass der Wasserhaushalt des angrenzenden Erlenbruchwaldes beeinträchtigt werden könnte. Die im Zuge der Grunddatenerhebung diskutierte Wiederherstellung der Umflut der Teiche wird somit als nicht prioritär eingestuft und sollte zumindest so lange zurückgestellt werden, bis die notwendige Sanierung des Dammes in Angriff genommen wird und dann ohnehin bauliche Eingriffe und Störungen erforderlich werden. Es wird empfohlen, im Vorfeld einer solchen Gewässerrenaturierungsmaßnahme vertiefende Betrachtungen über deren notwendiges Ausmaß und mögliche Folgen anzustellen. Dabei gilt es auch die Wasserqualität der Teiche zu beachten, die durch den steten Zufluss positiv beeinflusst wird.

Im Gegenzug bedingt dieser Umstand eine leichte Eutrophierung des Bachlaufes, die mit seiner Abkopplung von den Teichen entfiel.

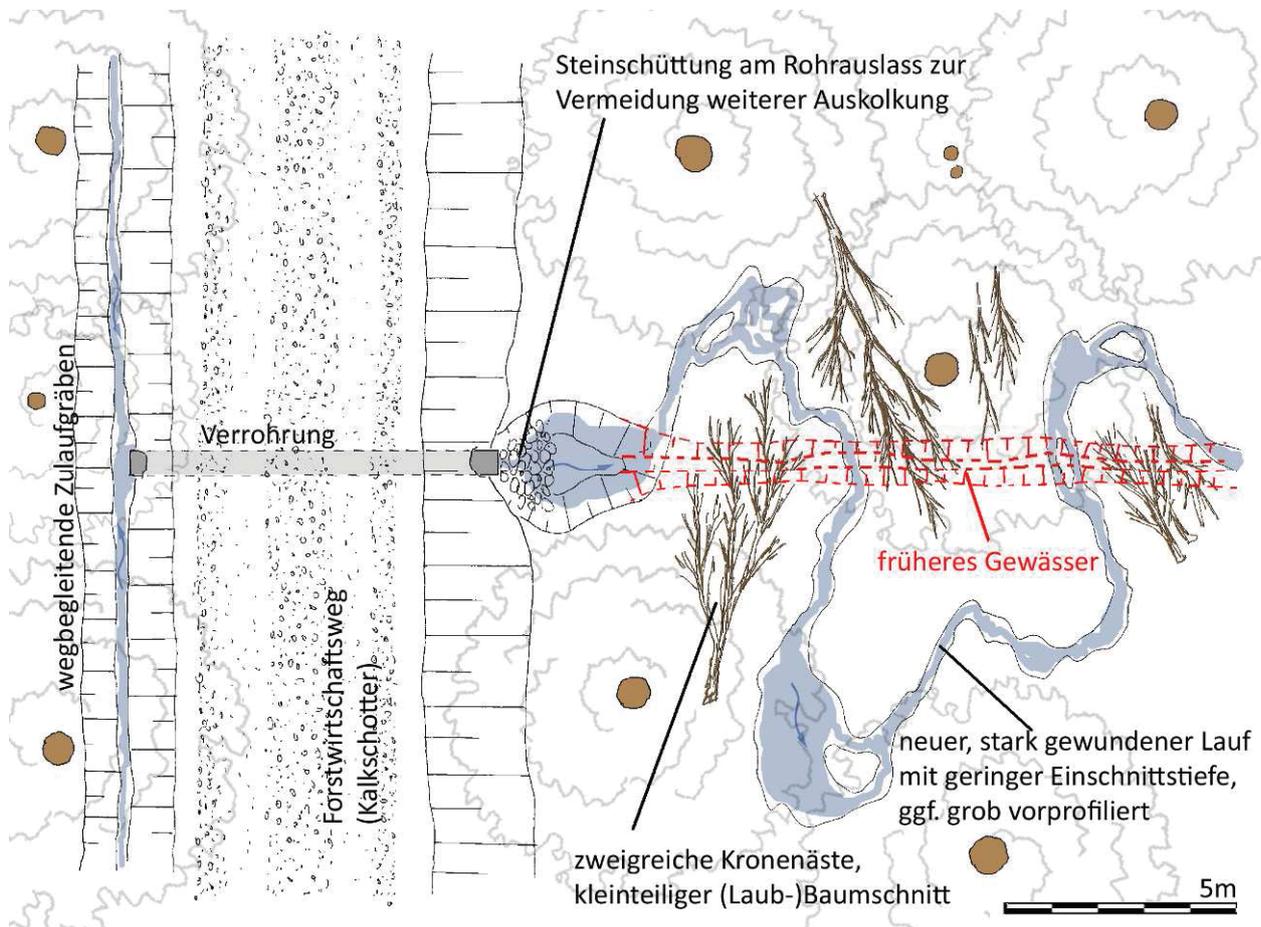
Abbildung 4: Schematische Darstellung der Maßnahme zur Reduzierung des Sedimenteintrages von Oberflächenwasser an Forstwegen (04.04.07.)

Bei der Maßnahme handelt es sich um eine einmalige Maßnahme zur Initiierung eigendynamischer Gewässerprozesse. Es entsteht kein Unterhaltungs- oder Pflegeaufwand.

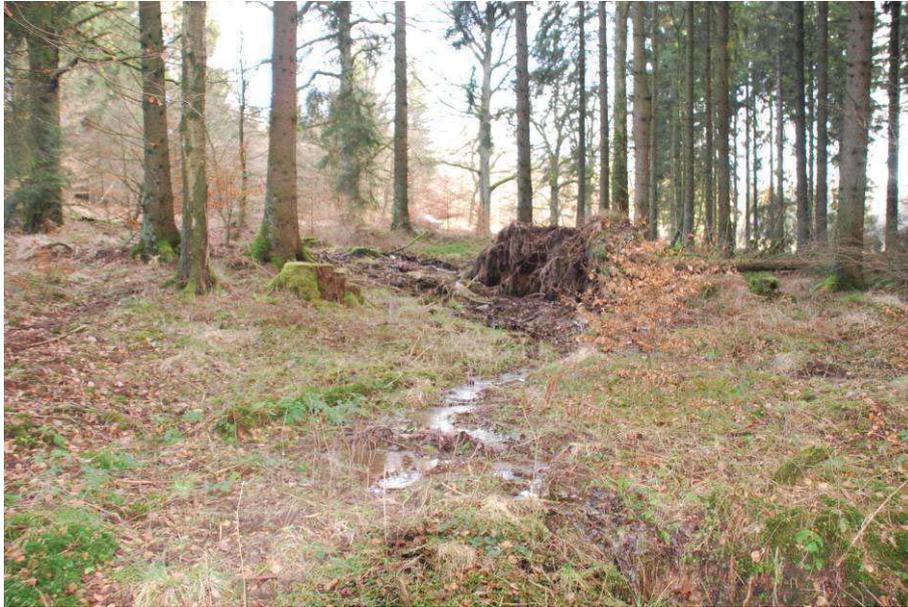
**Abbildung 5: Blick hangaufwärts auf den Osterbach**

**Maßnahmenstandort A:** Im Oberlauf des westlichen Osterbach-Quellarmes verläuft der Bach mit verhältnismäßig hohem Gefälle durch einen lockeren Bestand großer Fichten (vgl. Abbildung 5). Es wird empfohlen, im Zuge der nächsten Durchforstung Kronen- und Stammabschnitte im Gewässer als Totholzverklausungen einzubauen, um

die Vernässung der Fläche und somit die Ansiedlung von Erlen und Weiden zu fördern. Eine erneute Aufforstung oder die Naturverjüngung mit Nadelbäumen oder anderen standortfremden und nicht heimischen Gehölzen ist zu verhindern.

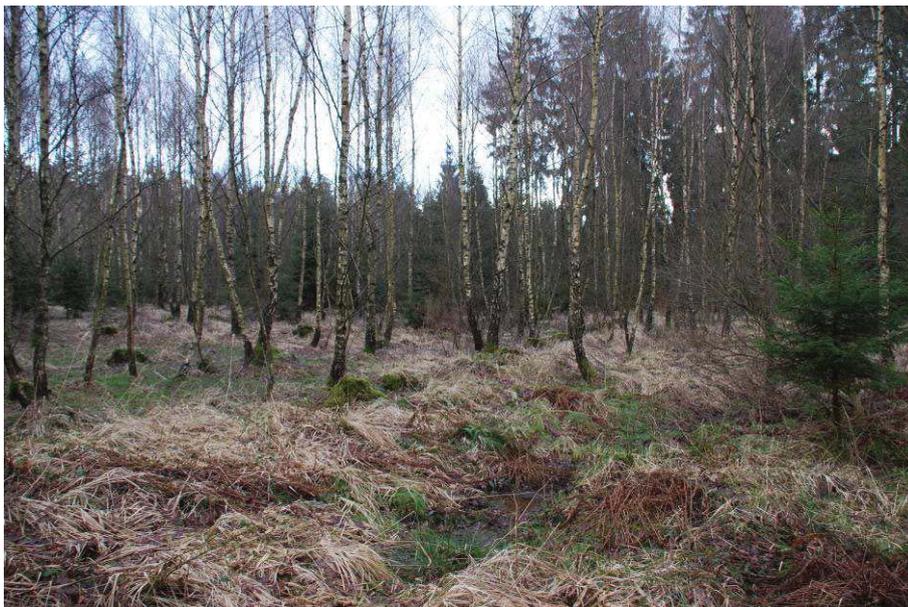
**Abbildung 6: Von Wasserläufen und kleinen Wasserflächen in den ehemaligen Rückegassen durchsetzter junger Birkenwald**

**Maßnahmenstandort F:** Die Fläche ist dicht mit jungen Birken und einzelnen Fichten bewachsen und wird von kleinen Wasserläufen durchzogen (vgl. Abbildung 6). Als Maßnahme zur zusätzlichen Vernässung wird empfohlen, die Wasserläufe durch den Einbau von sich harmonisch in die Topografie einfügenden Querverwallungen, sogenannten Bermen, in die Fläche zu lenken und partiell aufzustauen. Fichtenaufwuchs sollte entnommen werden.

**Maßnahmenstandort D:** Die Fläche ist, ähnlich der Fläche F, dicht mit jungen Birken und einzelnen Fichten bewachsen und wird von kleinen Wasserläufen durchzogen (vgl. Abbildung 6). Als Maßnahme zur zusätzlichen Vernässung wird daher auch hier empfohlen, die Wasserläufe durch den Einbau leichter Bermen in die Fläche zu lenken und partiell aufzustauen. Fichtenaufwuchs sollte entnommen werden.

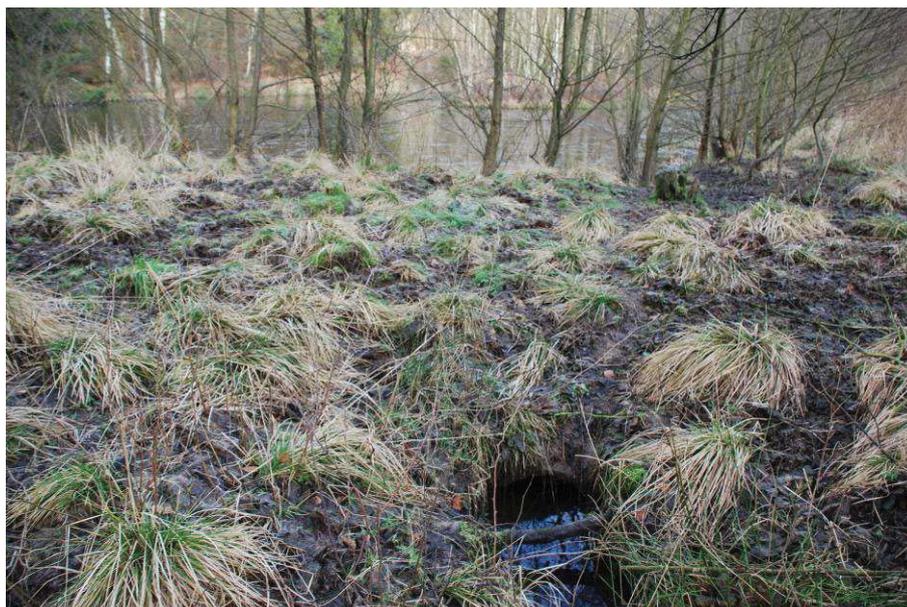
Abbildung 7: Oberflächenablauf aus dem Teich in den Mühlbach

**Maßnahmenstandorte B und C:** Der linke Zufluss im Quellgebiet des Mühlbaches wird durch einen etwa 5 m hohen Damm aufgestaut. Der Teich liegt am Rande einer jährlich gemulchten, als Äsungsfläche unterhaltenen Wiese und wird am nordöstlichen Ufer von großen Fichten und südlich von einer Schwarzdornhecke eingefasst. Gespeist wird der Teich von zwei nordöstlich einmündenden Bächen. Der Ablauf erfolgt über einen Oberflächenablauf durch ein Betonrohr DN 300 (vgl. Abbildung 7). Aus wasserbaulicher Sicht erscheint es sinnvoll, das Betonrohr durch einen mit Wasserbausteinen und Kies gesicherten flächigen Überlauf in den Mühlbach zu ersetzen. Die Fichten und die Schwarzdornhecke am Ufer sollen entfernt werden, um den Teich als Nahrungshabitat für Schwarzstörche zu erschließen. Die Wiese im Anschluss an den Teich sollte aus demselben Grund weiterhin einmal jährlich ab Mitte August gemulcht werden.

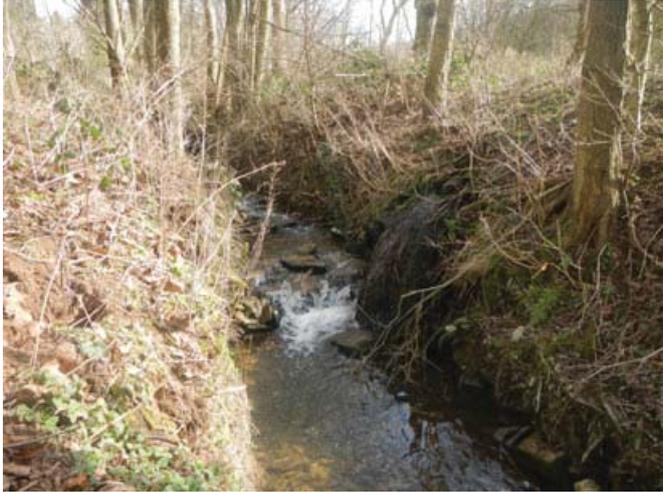
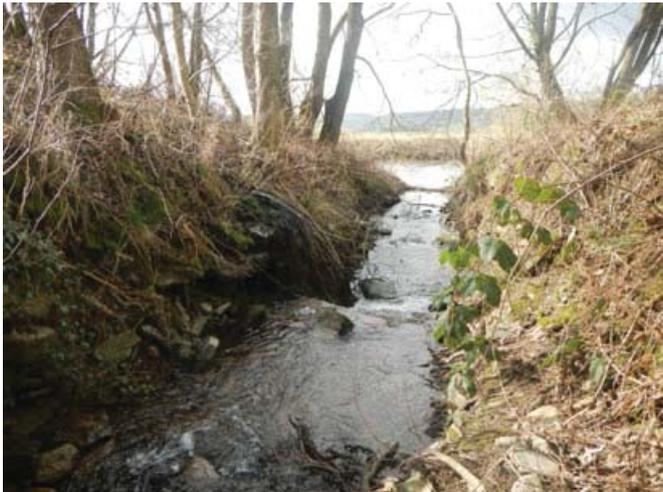
Objekt / QBW-Nr.		Station	(Lfd. Nr. QBW)
<b>Sohlschwelle</b>		<b>00+040</b>	<b>E_01</b>
Gewässer (Nr.)	Elsterbach (42996)

Gauß-Krüger-Koordinaten (Rechtswert / Hochwert)	3541180 / 5696508		
Bauart	Betonschwelle		
Substrat	Beton, Steine, Schotter		
Länge	1,0 m		
Breite	2,0 m		
Höhe Absturz	0,3 m		
Rückstau	-		
Passierbarkeit aufwärts	Fische bedingt passierbar, Groppe und Neunauge bedingt passierbar		
Passierbarkeit abwärts	Fische passierbar, MZB passierbar

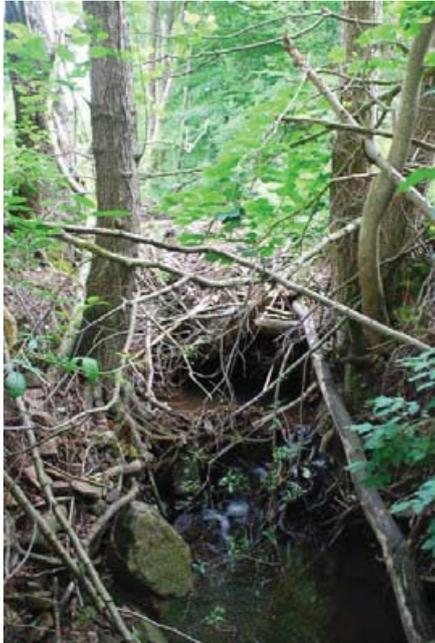
Objekt / QBW-Nr.		Station	(Lfd. Nr. QBW)
<b>Natürliches Hindernis</b>		<b>00+050</b>	<b>E_natur1</b>
Gewässer (Nr.)	Elsterbach (42996)		
Gauß-Krüger-Koordinaten (Rechtswert / Hochwert)	3541188 / 5696508		
Bauart	Gehölzverkläusung		
Substrat	Steine, Schotter		
Länge	3,0 m		
Breite	1,5 m

Höhe Absturz	1,4 m		
Rückstau	k.A.		
Passierbarkeit aufwärts	Fische unpassierbar, Groppe und Neunauge unpassierbar		
Passierbarkeit abwärts	Fische weitgehend unpassierbar, MZB weitgehend unpassierbar

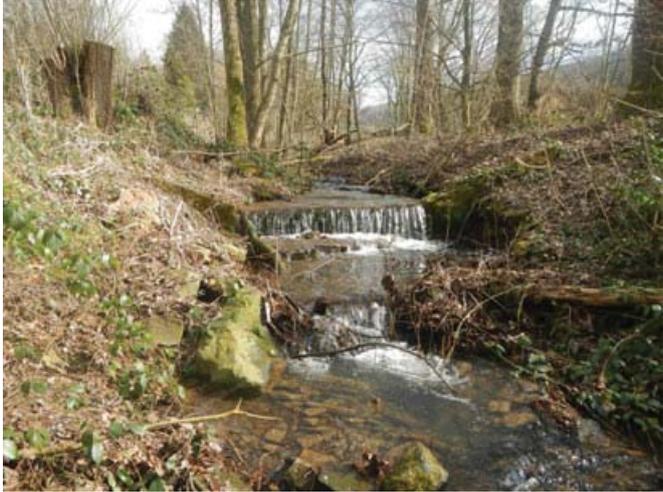
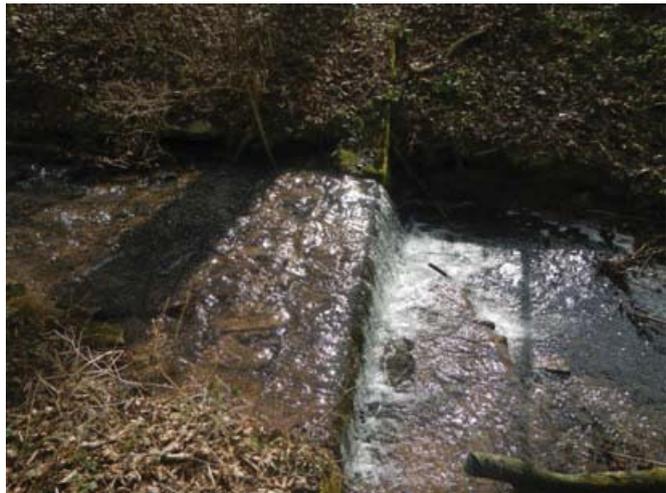
Objekt / QBW-Nr.		Station	(Lfd. Nr. QBW)
<b>Hoher Absturz</b>		<b>00+060</b>	<b>E_02</b>
Gewässer (Nr.)	Elsterbach (42996)

Gauß-Krüger-Koordinaten (Rechtswert / Hochwert)	3541202 / 5696510		
Bauart	Setzsteinbauwerk		
Substrat	Beton, Steine, Schotter		
Länge	0,3 - 1,5 m		
Breite	3,0 m		
Höhe Absturz	1,0 m		
Rückstau	-		
Passierbarkeit aufwärts	Fische unpassierbar, Groppe und Neunauge unpassierbar		
Passierbarkeit abwärts	Fische weitgehend unpassierbar, MZB weitgehend unpassierbar

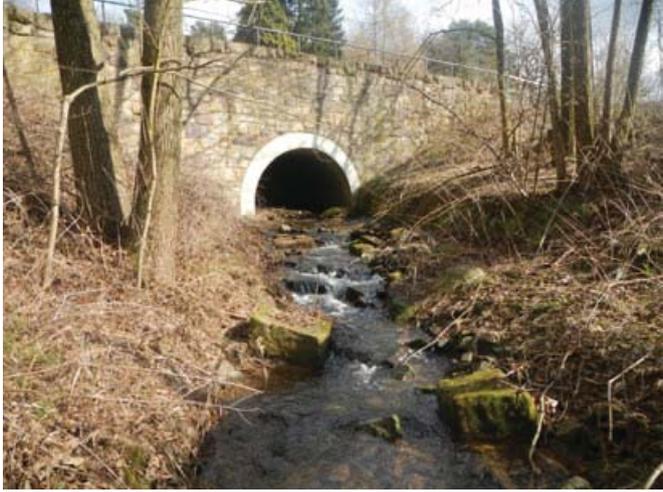
Objekt / QBW-Nr.		Station	(Lfd. Nr. QBW)
<b>Straßendurchlass mit unterwasserseitiger Raustrecke</b>		<b>00+100</b>	<b>E_03</b>
Gewässer (Nr.)	Elsterbach (42996)

Gauß-Krüger-Koordinaten (Rechtswert / Hochwert)	3541241 / 5696515		
Bauart	Kastendurchlass, Schüttsteinbauwerk		
Substrat	Steine, Schotter, Kies		
Länge	18 m		
Breite	2-3 m		
Höhe Absturz	0,8 m		
Rückstau	-		
Passierbarkeit aufwärts	Fische bedingt passierbar, Groppe und Neunauge bedingt passierbar		
Passierbarkeit abwärts	Fische passierbar, MZB passierbar

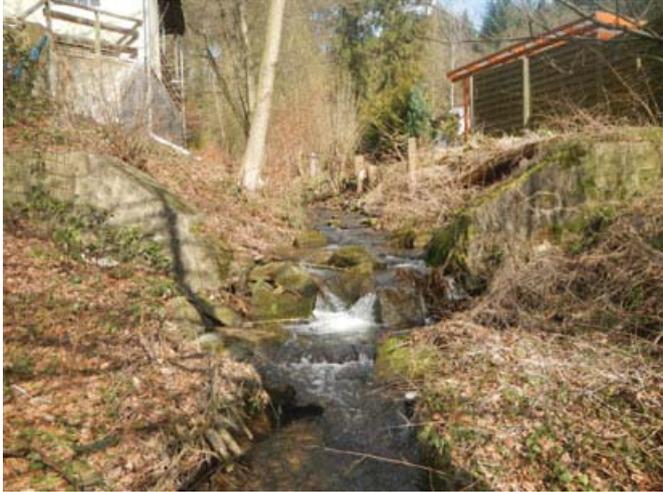
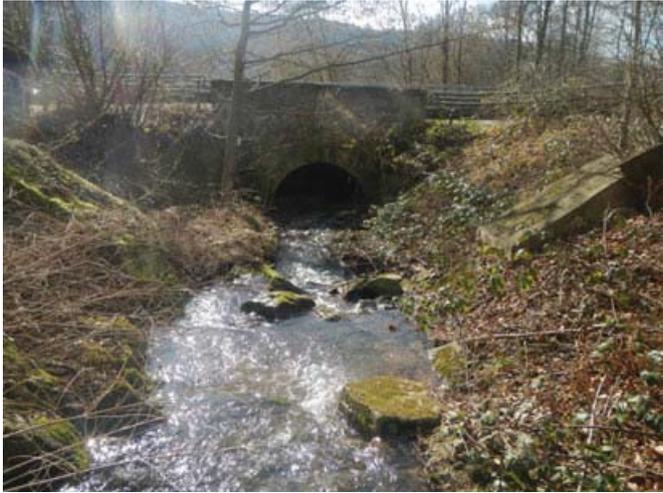
Objekt / QBW-Nr.		Station	(Lfd. Nr. QBW)
<b>Hoher Absturz</b>		<b>00+120</b>	<b>E_04</b>
Gewässer (Nr.)	Elsterbach (42996)

Gauß-Krüger-Koordinaten (Rechtswert / Hochwert)	3541258 / 5696531		
Bauart	Betonbauwerk		
Substrat	Steine, Schotter, Kies		
Länge	1,5 m		
Breite	2,0 m		
Höhe Absturz	0,8 m		
Rückstau	k.A.		
Passierbarkeit aufwärts	Fische weitgehend unpassierbar, Groppe und Neunauge unpassierbar		
Passierbarkeit abwärts	Fische bedingt passierbar, MZB bedingt passierbar

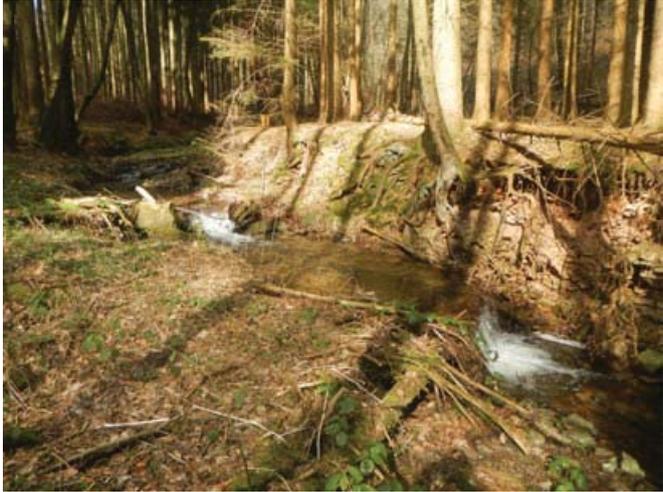
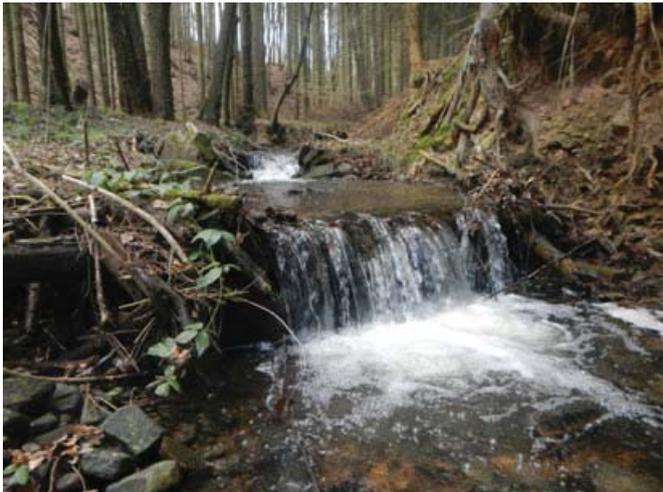
Objekt / QBW-Nr.		Station	(Lfd. Nr. QBW)
<b>Natürliches Hindernis</b>		<b>00+580</b>	<b>E_natur2</b>
Gewässer (Nr.)	Elsterbach (42996)

Gauß-Krüger-Koordinaten (Rechtswert / Hochwert)	3541255 / 5696945		
Bauart	Gehölzverkläusung		
Substrat	Steine, Schotter, Kies		
Länge	15,0 m		
Breite	2,0 m		
Höhe Absturz	0,8 m		
Rückstau	k.A.		
Passierbarkeit aufwärts	Fische weitgehend unpassierbar, Groppe und Neunauge unpassierbar

Passierbarkeit abwärts	Fische passierbar, MZB passierbar

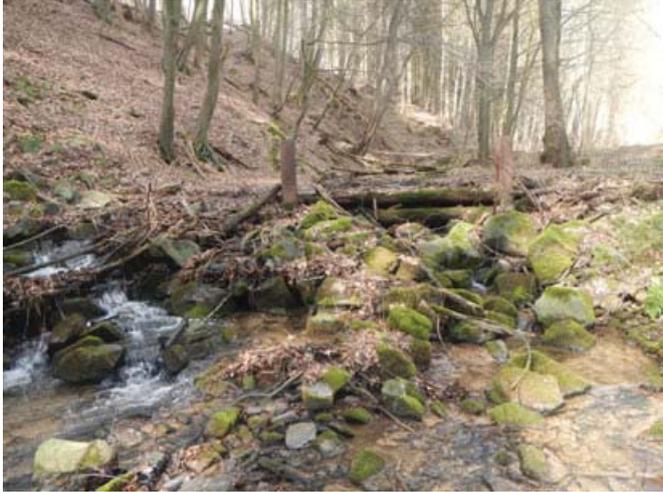
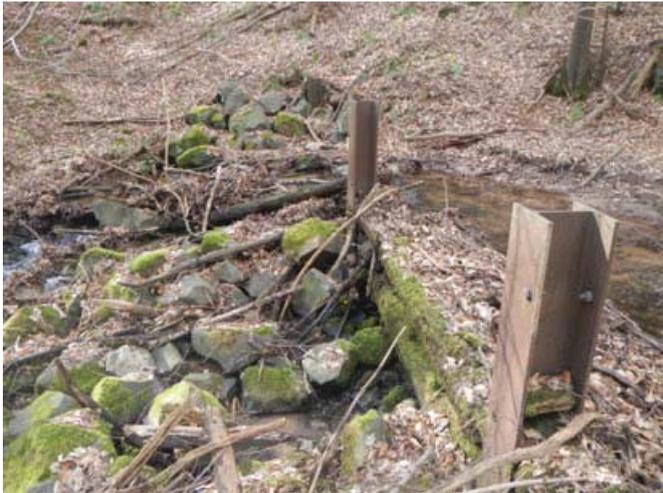
Objekt / QBW-Nr.		Station	(Lfd. Nr. QBW)	
<b>Geschiebefang</b>		<b>00+680</b>	<b>E_05</b>	
Gewässer (Nr.)	Elsterbach (42996)

Gauß-Krüger-Koordinaten (Rechtswert / Hochwert)	3541219 / 5697039			
Bauart	Holzstämmе in Stahlträgern			
Substrat	Steine, Schotter, Kies			
Länge	0,3 m			
Breite	2,0 m

Höhe Absturz	1,0 m			
Rückstau	k.A.			
Passierbarkeit aufwärts	Fische unpassierbar, Groppe und Neunauge unpassierbar			
Passierbarkeit abwärts	Fische unpassierbar, MZB unpassierbar

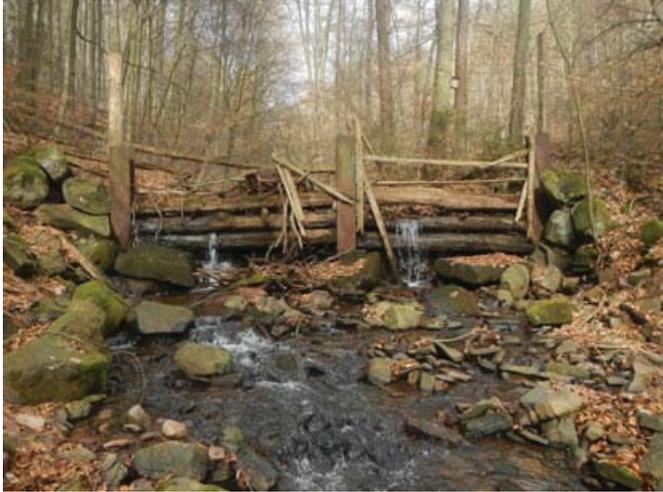
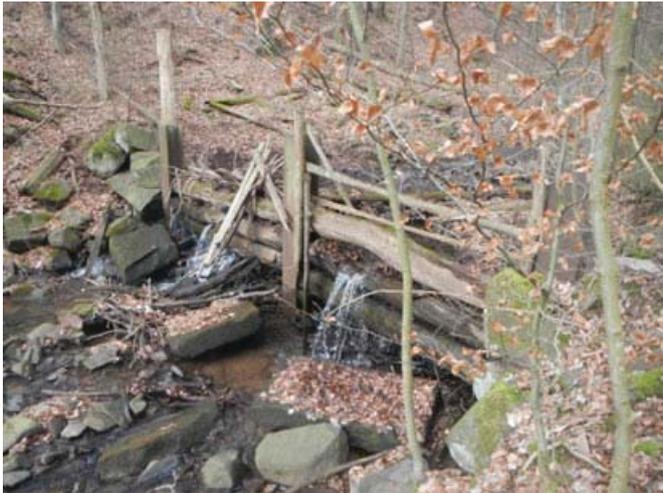
Objekt / QBW-Nr.		Station	(Lfd. Nr. QBW)
<b>Geschiebefang mit Wildschutzzaun</b>		<b>01+280</b>	<b>E_06</b>
Gewässer (Nr.)	Elsterbach (42996)

Gauß-Krüger-Koordinaten (Rechtswert / Hochwert)	3541225 / 5697621		
Bauart	Holzstämmе in Stahlträgern		
Substrat	Steine, Schotter		
Länge	0,3 m		
Breite	3,0 m		
Höhe Absturz	1,0 m		
Rückstau	k.A.		
Passierbarkeit aufwärts	Fische unpassierbar, Groppe und Neunauge unpassierbar		
Passierbarkeit abwärts	Fische unpassierbar, MZB unpassierbar

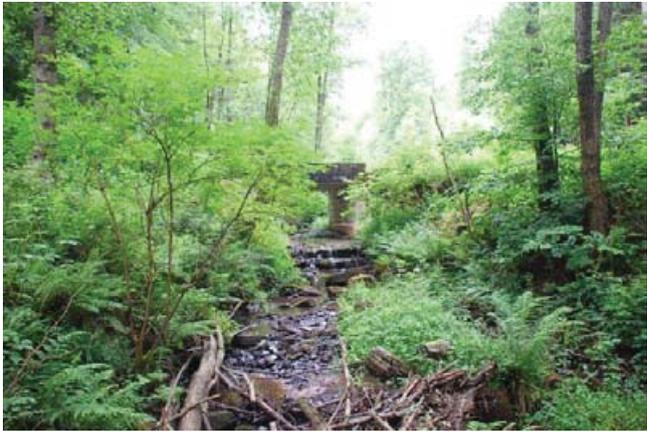
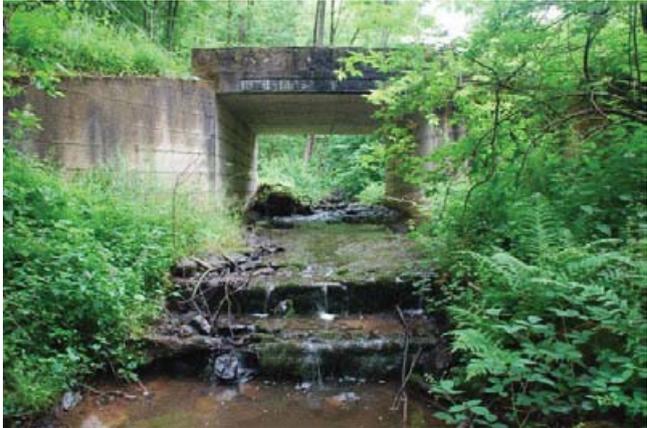
Objekt / QBW-Nr.		Station	(Lfd. Nr. QBW)
<b>Zweistufiger Absturz unterhalb Hirschbrücke</b>		<b>01+850</b>	<b>E_07</b>
Gewässer (Nr.)	Elsterbach (42996)

Gauß-Krüger-Koordinaten (Rechtswert / Hochwert)	3541216 / 5698166		
Bauart	Steinsatz, betonverklammert		
Substrat	Steine		
Länge	6,0 m		
Breite	3,0 m		
Höhe Absturz	2 x 0,4 m		
Rückstau	-		
Passierbarkeit aufwärts	Fische weitgehend unpassierbar, Groppe und Neunauge unpassierbar		
Passierbarkeit abwärts	Fische bedingt passierbar, MZB bedingt passierbar

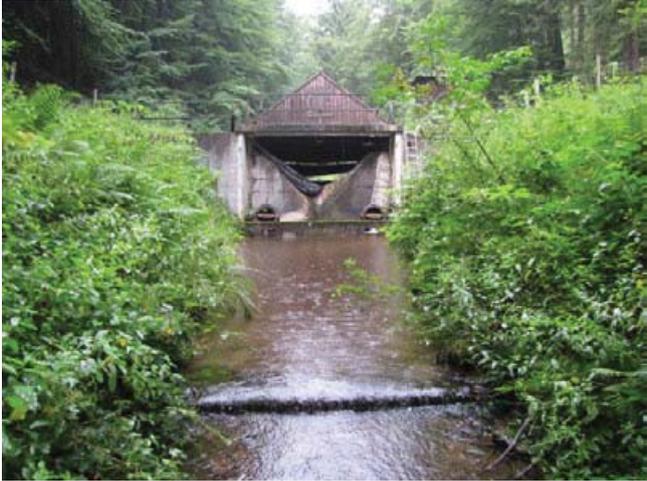
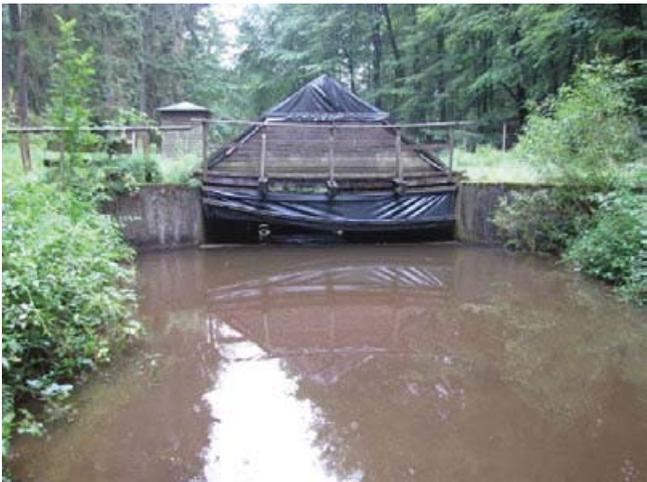
Objekt / QBW-Nr.		Station	(Lfd. Nr. QBW)
<b>Versuchsanlage</b>		<b>01+980</b>	<b>E_08</b>
Gewässer (Nr.)	Elsterbach (42996)

Gauß-Krüger-Koordinaten (Rechtswert / Hochwert)	3541267 / 5698293		
Bauart	Betonbauwerk		
Substrat	Beton		
Länge	k.A.		
Breite	20 m

Höhe Absturz	3,0 m		
Rückstau	< 50 m		
Passierbarkeit aufwärts	Fische unpassierbar, Groppe und Neunauge unpassierbar		
Passierbarkeit abwärts	Fische unpassierbar, MZB unpassierbar

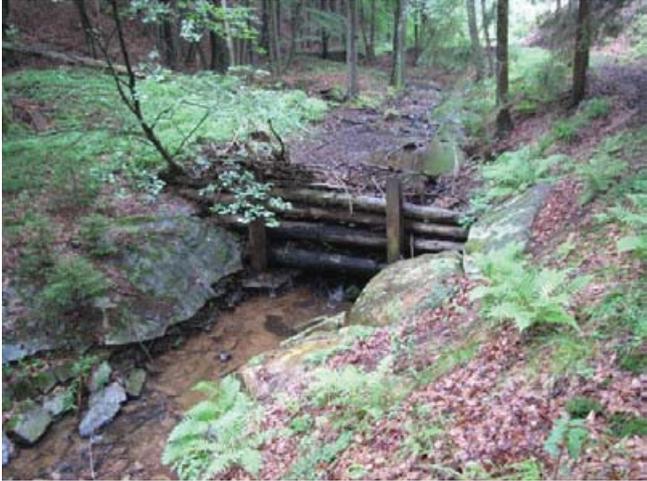
Objekt / QBW-Nr.		Station	(Lfd. Nr. QBW)
<b>Geschiebefang</b>		<b>02+150</b>	<b>E_09</b>
Gewässer (Nr.)	Elsterbach (42996)

Gauß-Krüger-Koordinaten (Rechtswert / Hochwert)	3541303 / 5698452		
Bauart	Holzstämmе in Stahlträgern		
Substrat	Steine, Schotter		
Länge	0,3 m		
Breite	2,0 m		
Höhe Absturz	1,0 m		
Rückstau	k.A.		
Passierbarkeit aufwärts	Fische unpassierbar, Groppe und Neunauge unpassierbar		
Passierbarkeit abwärts	Fische unpassierbar, MZB unpassierbar

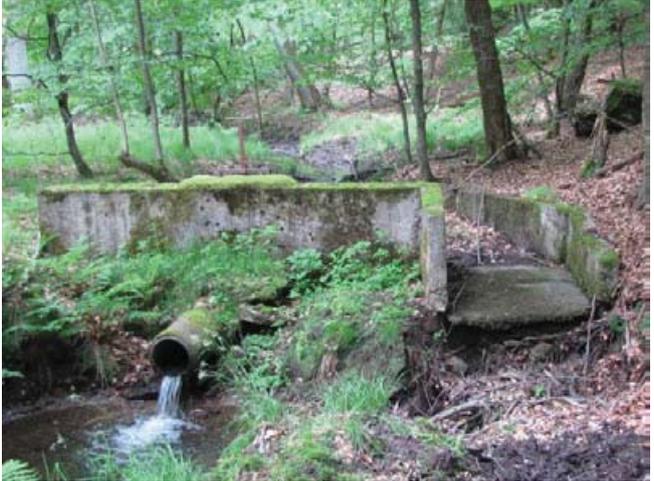
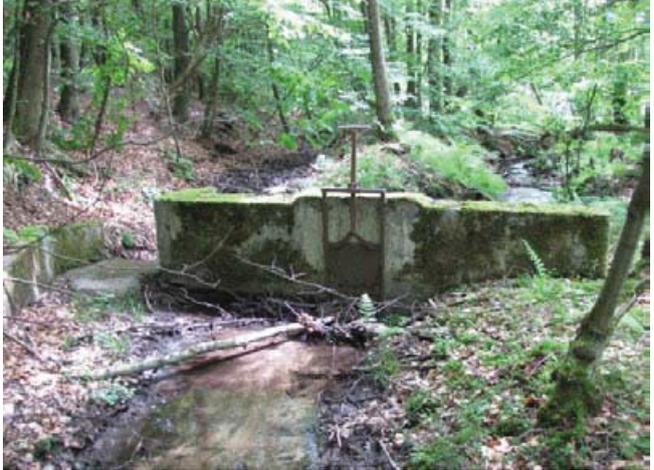
Objekt / QBW-Nr.		Station	(Lfd. Nr. QBW)
<b>Mönch</b>		<b>03+890</b>	<b>E_10</b>
Gewässer (Nr.)	Elsterbach (42996)

Gauß-Krüger-Koordinaten (Rechtswert / Hochwert)	3540691 / 5699753		
Bauart	Mönch		
Substrat	Beton		
Länge	2,0 m		
Breite	3,0 m		
Höhe Absturz	1,0 m

Rückstau	k.A.		
Passierbarkeit aufwärts	Fische unpassierbar, Groppe und Neunauge unpassierbar		
Passierbarkeit abwärts	Fische weitgehend unpassierbar, MZB weitgehend unpassierbar

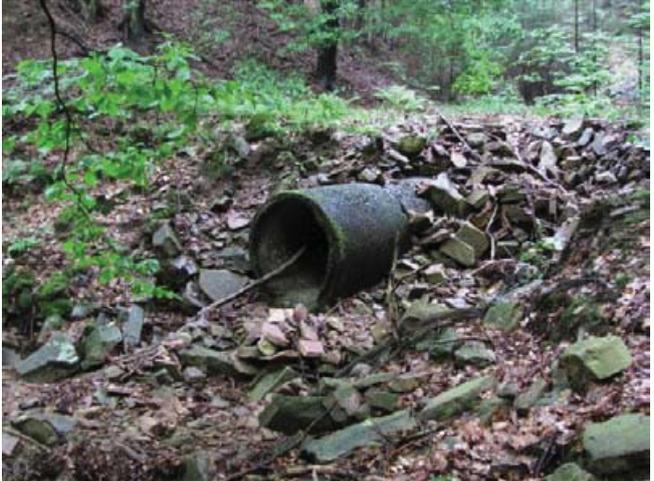
Objekt / QBW-Nr.		Station	(Lfd. Nr. QBW)
<b>Verrohrung</b>		<b>02+850 / 00+010</b>	<b>E_11</b>
Gewässer (Nr.)	Elsterbach (42996), Nebengewässer

Gauß-Krüger-Koordinaten (Rechtswert / Hochwert)	3541179 / 5699114		
Bauart	Verrohrung		
Substrat	Beton		
Länge	k.A.		
Breite	0,7 m		
Höhe Absturz	0,1 m		
Rückstau	k.A.		
Passierbarkeit aufwärts	Fische unpassierbar, Groppe und Neunauge unpassierbar		
Passierbarkeit abwärts	Fische weitgehend unpassierbar, MZB weitgehend unpassierbar

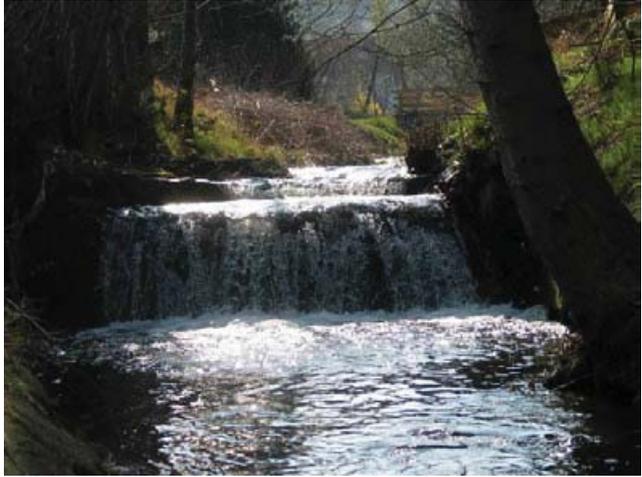
Objekt / QBW-Nr.		Station	(Lfd. Nr. QBW)
<b>Sehr hoher Absturz / 25020</b>		<b>00+020</b>	<b>H_01</b>
Gewässer (Nr.)	Hemelbach (4334)

Gauß-Krüger-Koordinaten (Rechtswert / Hochwert)	3542028 / 5707384		
Bauart	Betonbauwerk, Setzsteinbauwerk		
Substrat	Sohlenverbau, Beton, Steine, Schotter		
Länge	1,5 m		
Breite	3 m		
Höhe Absturz	1 m		
Rückstau	-		
Passierbarkeit aufwärts	Fische weitgehend unpassierbar, Groppe und Neunauge weitgehend unpassierbar		
Passierbarkeit abwärts	Fische weitgehend unpassierbar, MZB weitgehend unpassierbar

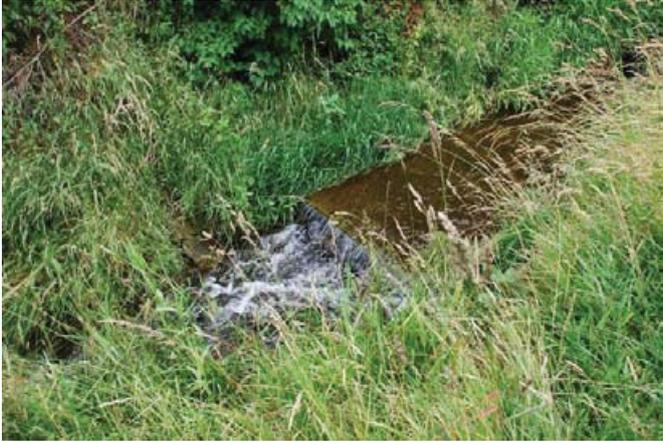
Objekt / QBW-Nr.		Station	(Lfd. Nr. QBW)
<b>Kleiner Absturz</b>		<b>00+080</b>	<b>H_02</b>
Gewässer (Nr.)	Hemelbach (4334)

Gauß-Krüger-Koordinaten (Rechtswert / Hochwert)	3541993 / 5707337		
Bauart	Betonschwelle		
Substrat	Beton, Steine, Schotter		
Länge	5 m		
Breite	2 m		
Höhe Absturz	0,25 m		
Rückstau	-		
Passierbarkeit aufwärts	Fische bedingt passierbar, Groppe und Neunauge weitgehend unpassierbar		
Passierbarkeit abwärts	Fische bedingt passierbar, MZB bedingt passierbar

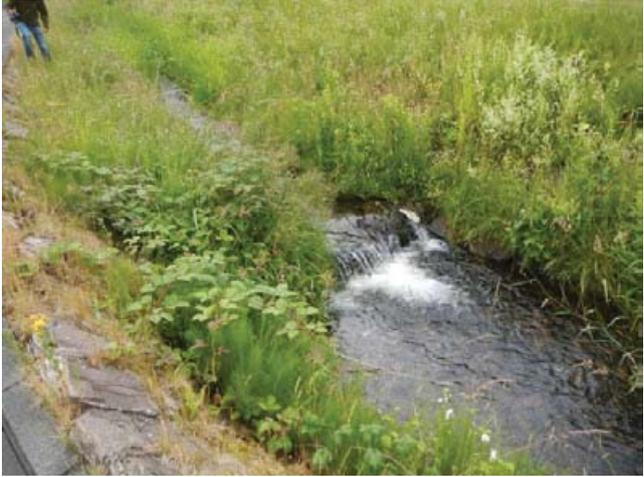
Objekt / QBW-Nr.		Station	(Lfd. Nr. QBW)
<b>Hoher Absturz</b>		<b>00+200</b>	<b>H_03</b>
Gewässer (Nr.)	Hemelbach (4334)

Gauß-Krüger-Koordinaten (Rechtswert / Hochwert)	3541907 / 5707265		
Bauart	Setzsteinbauwerk		
Substrat	Steine, Schotter		
Länge	4 m		
Breite	2 m		
Höhe Absturz	0,4 m		
Rückstau	-		
Passierbarkeit aufwärts	Fische bedingt passierbar, Groppe und Neunauge weitgehend unpassierbar		
Passierbarkeit abwärts	Fische bedingt passierbar, MZB bedingt passierbar

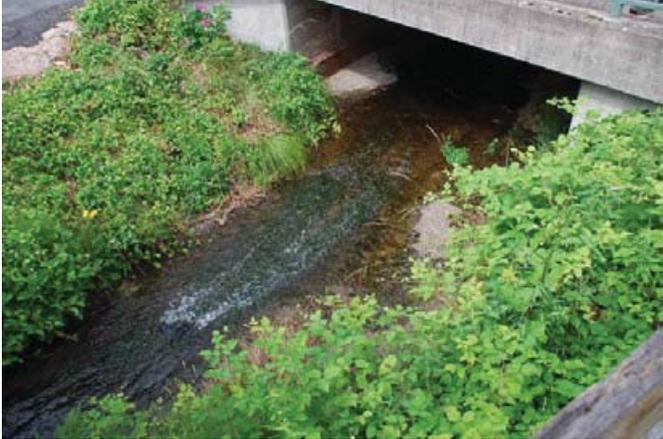
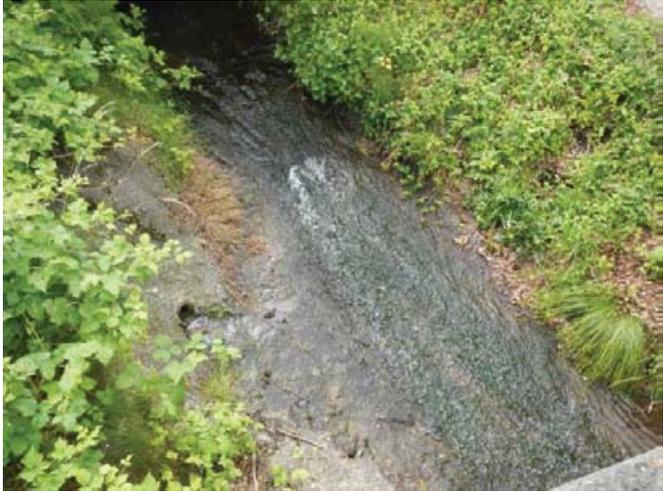
Objekt / QBW-Nr.		Station	(Lfd. Nr. QBW)
<b>Glatte Gleite</b>		<b>00+350</b>	<b>H_04</b>
Gewässer (Nr.)	Hemelbach (4334)

Gauß-Krüger-Koordinaten (Rechtswert / Hochwert)	3541786 / 5707183		
Bauart	Betonbauwerk		
Substrat	Sohlenverbau, Beton		
Länge	4 m		
Breite	2 m		
Höhe Absturz	0,5 m		
Rückstau	-

Passierbarkeit aufwärts	Fische weitgehend unpassierbar, Groppe und Neunauge unpassierbar		
Passierbarkeit abwärts	Fische bedingt passierbar, MZB bedingt passierbar

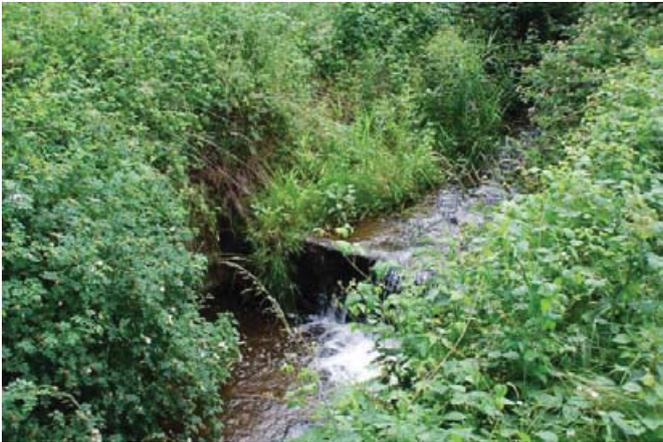
Objekt / QBW-Nr.		Station	(Lfd. Nr. QBW)
<b>Hoher Absturz</b>		<b>00+470</b>	<b>H_05</b>
Gewässer (Nr.)	Hemelbach (4334)

Gauß-Krüger-Koordinaten (Rechtswert / Hochwert)	3541684 / 5707130		
Bauart	Betonbauwerk		
Substrat	Beton, Steine, Schotter		
Länge	0,5 m		
Breite	3,5 m		
Höhe Absturz	0,6 m		
Rückstau	-		
Passierbarkeit aufwärts	Fische weitgehend unpassierbar, Groppe und Neunauge unpassierbar		
Passierbarkeit abwärts	Fische weitgehend unpassierbar, MZB weitgehend unpassierbar

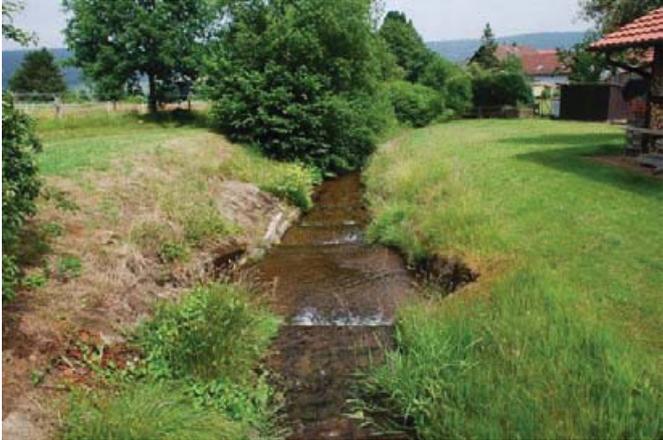
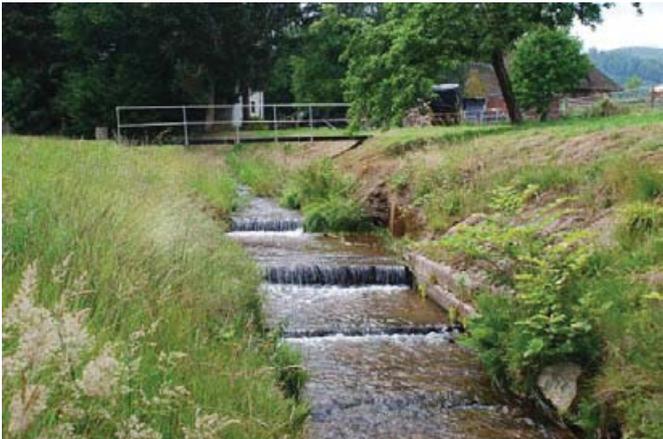
Objekt / QBW-Nr.		Station	(Lfd. Nr. QBW)
<b>Hoher Absturz</b>		<b>01+000</b>	<b>H_06</b>
Gewässer (Nr.)	Hemelbach (4334)

Gauß-Krüger-Koordinaten (Rechtswert / Hochwert)	3541229 / 5706985		
Bauart	Betonschwellen		
Substrat	Sohlenverbau, Beton, Steine, Schotter		
Länge	10 m		
Breite	3,5 m		
Höhe Absturz	0,6 m		
Rückstau	-		
Passierbarkeit aufwärts	Fische bedingt passierbar, Groppe und Neunauge weitgehend unpassierbar		
Passierbarkeit abwärts	Fische bedingt passierbar, MZB bedingt passierbar

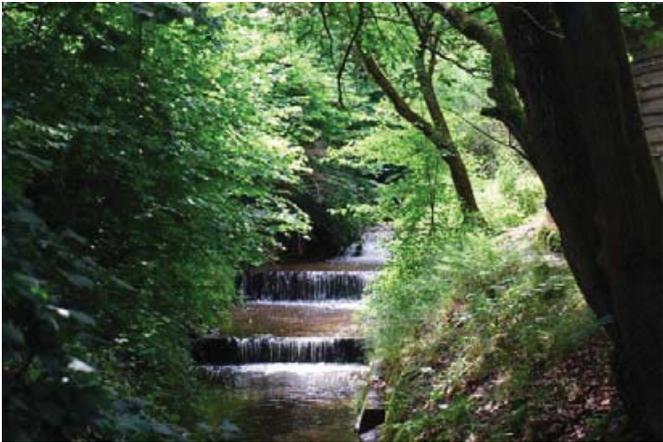
Objekt / QBW-Nr.		Station	(Lfd. Nr. QBW)
<b>Absturzskade</b>		<b>01+100</b>	<b>H_07</b>
Gewässer (Nr.)	Hemelbach (4334)

Gauß-Krüger-Koordinaten (Rechtswert / Hochwert)	3541143 / 5706943		
Bauart	Betonbauwerk		
Substrat	Sohlenverbau, Beton, Steine, Schotter		
Länge	25 m		
Breite	3,5 m		
Höhe Absturz	2,2 m		
Rückstau	k.A.		
Passierbarkeit aufwärts	Fische weitgehend unpassierbar, Groppe und Neunauge unpassierbar		
Passierbarkeit abwärts	Fische weitgehend unpassierbar, MZB weitgehend unpassierbar

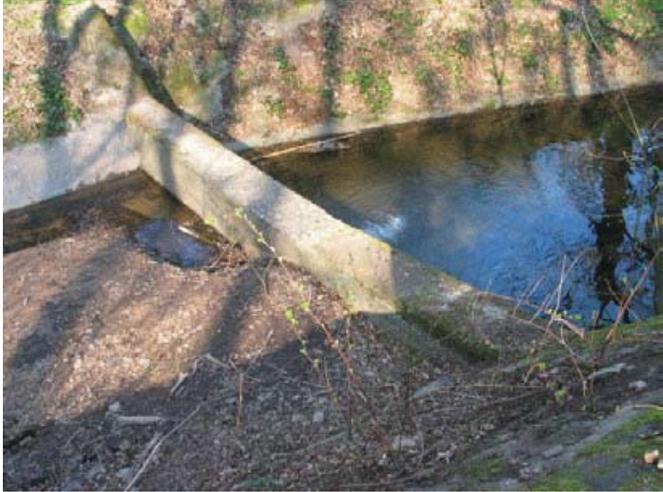
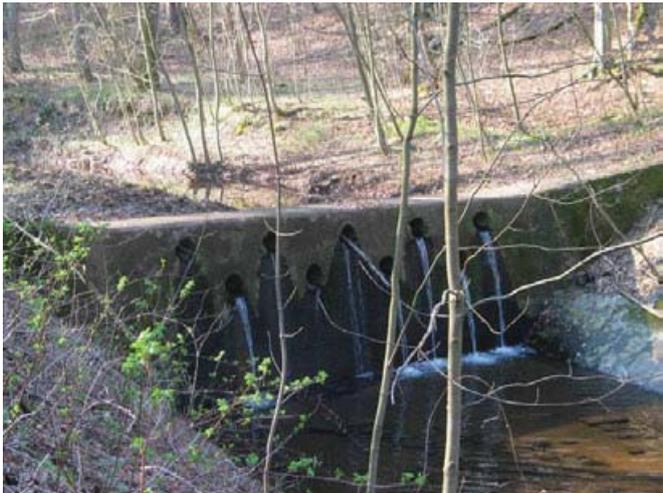
Objekt / QBW-Nr.		Station	(Lfd. Nr. QBW)
<b>Hoher Absturz / 25021</b>		<b>01+550</b>	<b>H_08</b>
Gewässer (Nr.)	Hemelbach (4334)

Gauß-Krüger-Koordinaten (Rechtswert / Hochwert)	3540717 / 5706945		
Bauart	Betonbauwerk		
Substrat	Sohlenverbau, Beton		
Länge	0,6 m		
Breite	11,5 m		
Höhe Absturz	0,6 m		
Rückstau	-		
Passierbarkeit aufwärts	Fische unpassierbar, Groppe und Neunauge unpassierbar		
Passierbarkeit abwärts	Fische weitgehend unpassierbar, MZB weitgehend unpassierbar

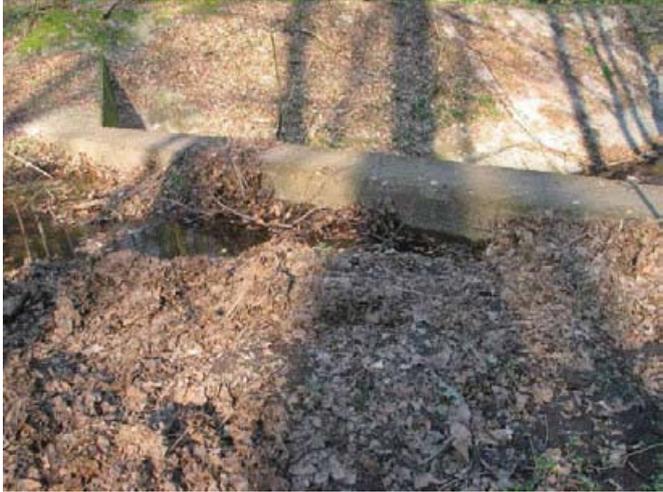
Objekt / QBW-Nr.		Station	(Lfd. Nr. QBW)	
<b>Hoher Absturz / 25022</b>		<b>01+560</b>	<b>H_09</b>	
Gewässer (Nr.)	Hemelbach (4334)

Gauß-Krüger-Koordinaten (Rechtswert / Hochwert)	3540720 / 5706924			
Bauart	Betonbauwerk, Fertigteil			
Substrat	Sohlenverbau, Beton			
Länge	2 m			
Breite	10 m

Höhe Absturz	4,0 m			
Rückstau	-			
Passierbarkeit aufwärts	Fische unpassierbar, Groppe und Neunauge unpassierbar			
Passierbarkeit abwärts	Fische unpassierbar, MZB unpassierbar

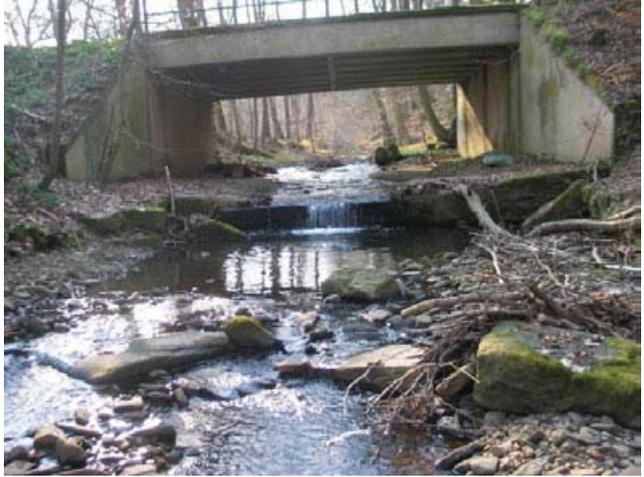
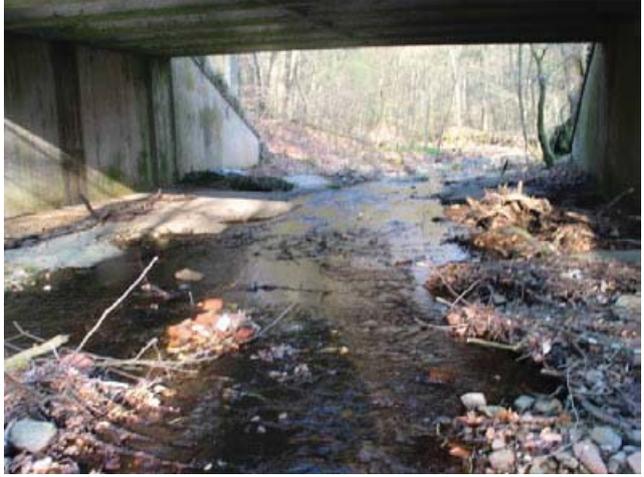
Objekt / QBW-Nr.		Station	(Lfd. Nr. QBW)
<b>Hoher Absturz / 25023</b>		<b>01+930</b>	<b>H_10</b>
Gewässer (Nr.)	Hemelbach (4334)

Gauß-Krüger-Koordinaten (Rechtswert / Hochwert)	3540363 / 5706916		
Bauart	Betonbauwerk		
Substrat	Sohlenverbau, Beton, Steine, Schotter		
Länge	11 m		
Breite	5 m		
Höhe Absturz	0,5 m

Rückstau	-		
Passierbarkeit aufwärts	Fische weitgehend unpassierbar, Groppe und Neunauge weitgehend unpassierbar		
Passierbarkeit abwärts	Fische bedingt passierbar, MZB bedingt passierbar

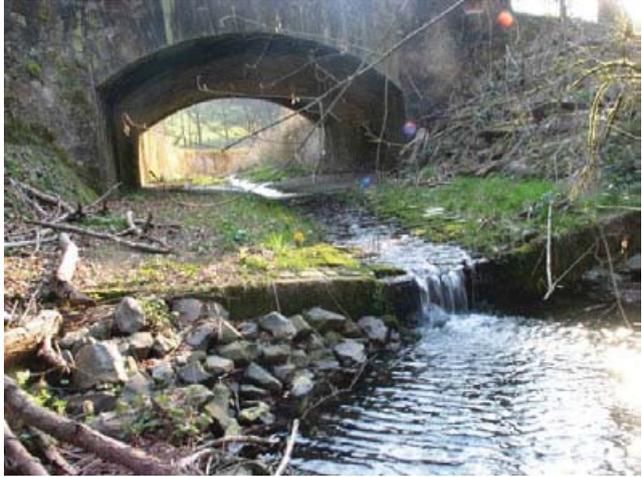
Objekt / QBW-Nr.		Station	(Lfd. Nr. QBW)
<b>Hoher Absturz / 25024</b>		<b>02+180</b>	<b>H_11</b>
Gewässer (Nr.)	Hemelbach (4334)

Gauß-Krüger-Koordinaten (Rechtswert / Hochwert)	3540121 / 5706891		
Bauart	Betonbauwerk, Setzsteinbauwerk		
Substrat	Sohlenverbau, Beton, Steine, Schotter		
Länge	27 m		
Breite	4 m		
Höhe Absturz	0,5 m		
Rückstau	-		
Passierbarkeit aufwärts	Fische weitgehend unpassierbar, Groppe und Neunauge unpassierbar		
Passierbarkeit abwärts	Fische passierbar, MZB passierbar

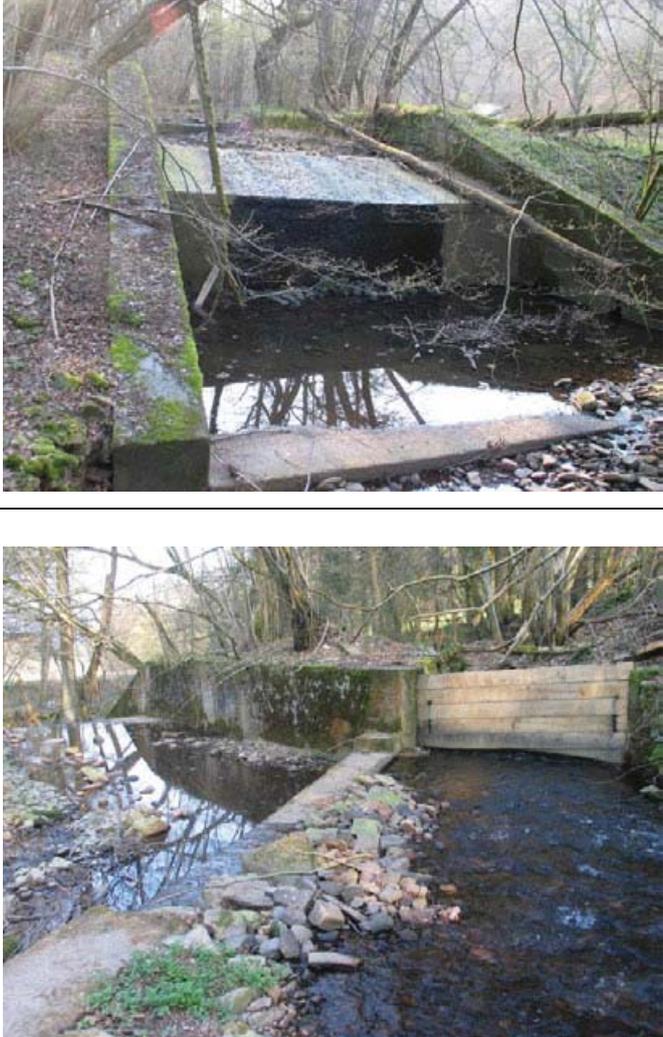
Objekt / QBW-Nr.		Station	(Lfd. Nr. QBW)
<b>Sehr hoher Absturz / 25025</b>		<b>02+420</b>	<b>H_12</b>
Gewässer (Nr.)	Hemelbach (4334)

Gauß-Krüger-Koordinaten (Rechtswert / Hochwert)	3539941 / 5706791		
Bauart	Betonbauwerk, Setzsteinbauwerk		
Substrat	Sohlenverbau, Beton, Steine, Schotter		
Länge	18 m		
Breite	6 m		
Höhe Absturz	2,3 m		
Rückstau	-		
Passierbarkeit aufwärts	Fische unpassierbar, Groppe und Neunauge unpassierbar		
Passierbarkeit abwärts	Fische unpassierbar, MZB unpassierbar

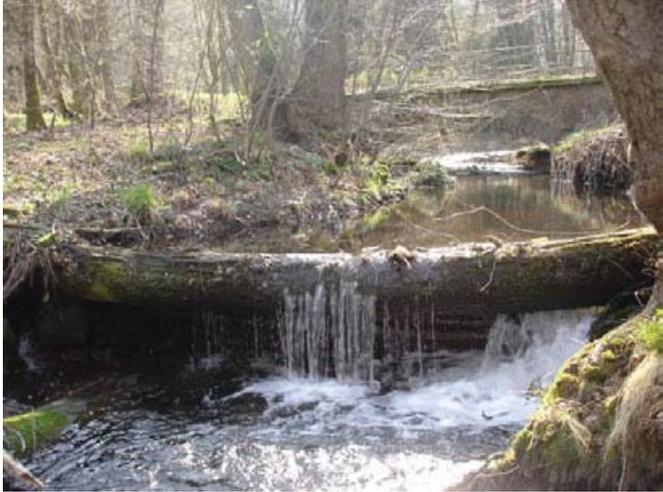
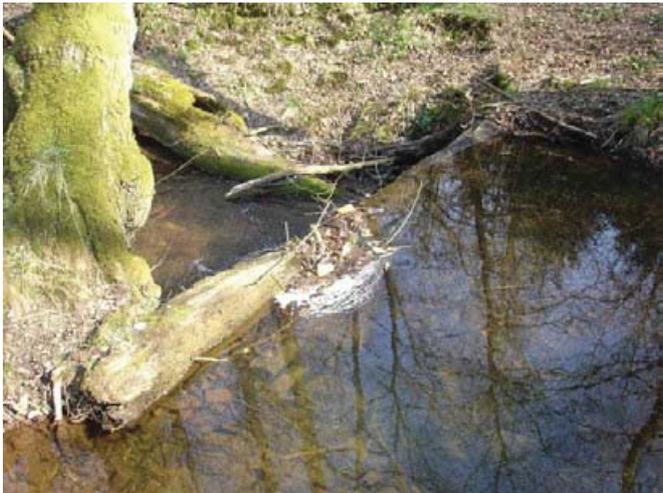
Objekt / QBW-Nr.		Station	(Lfd. Nr. QBW)
<b>Hoher Absturz / 24507</b>		<b>02+630</b>	<b>H_13</b>
Gewässer (Nr.)	Hemelbach (4334)

Gauß-Krüger-Koordinaten (Rechtswert / Hochwert)	3539729 / 5706760		
Bauart	Holzbohle/-schwelle		
Substrat	Sohlenverbau, Steine, Schotter		
Länge	6 m		
Breite	0,5 m		
Höhe Absturz	1 m		
Rückstau	< 50 m		
Passierbarkeit aufwärts	Fische unpassierbar, Groppe und Neunauge unpassierbar

Passierbarkeit abwärts	Fische unpassierbar, MZB unpassierbar

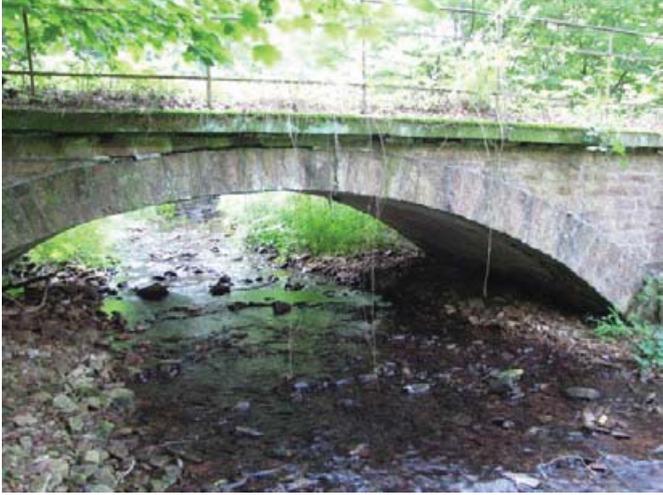
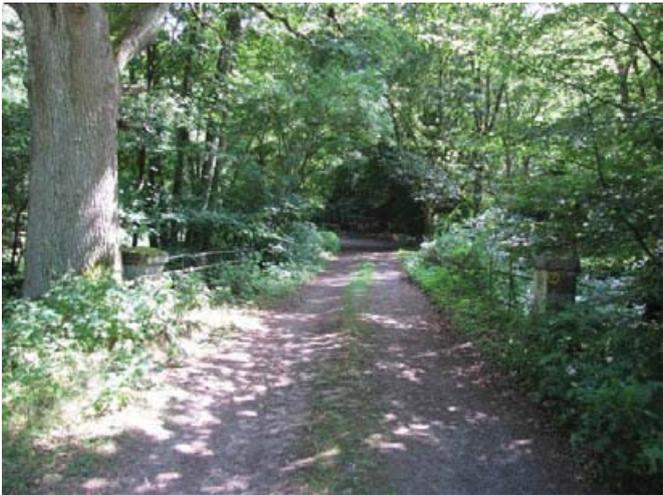
Objekt / QBW-Nr.		Station	(Lfd. Nr. QBW)
<b>Historische Brücke (Forstweg)</b>		<b>02+640</b>	<b>H_14</b>
Gewässer (Nr.)	Hemelbach (4334)

Gauß-Krüger-Koordinaten (Rechtswert / Hochwert)	3539721 / 5706752		
Bauart	Setzsteinbauwerk		
Substrat	Steine, Schotter, Kies		
Länge	4 m		
Breite	3 m		
Höhe Absturz	0 m		
Rückstau	-		
Passierbarkeit aufwärts	Fische passierbar, Groppe und Neunauge passierbar		
Passierbarkeit abwärts	Fische passierbar, MZB passierbar
