## Maßnahmenplan

### FFH - Gebiet „Weserhänge mit Bachläufen“

FFH-Gebiet-Nummer: 4423-350

## Mittelfristiger Maßnahmenplan für das FFH-Gebiet

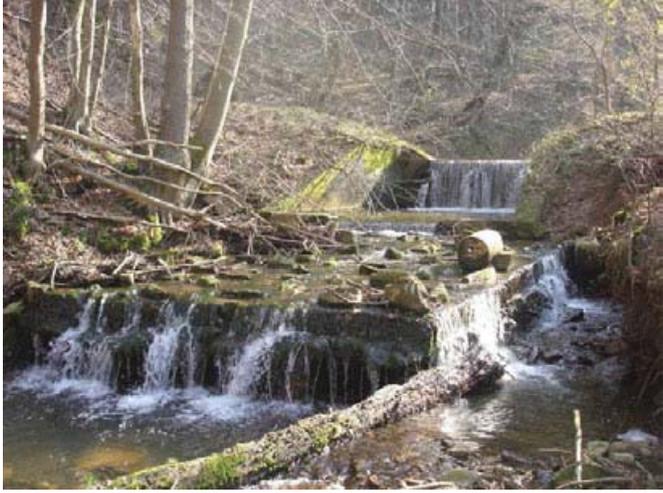
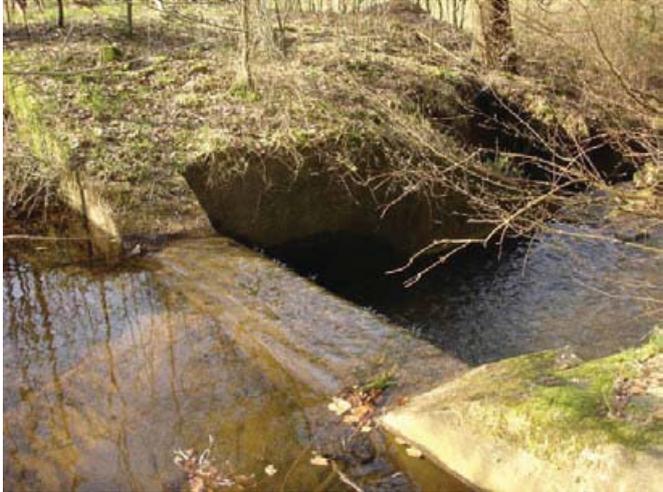
Objekt / QBW-Nr.		Station	(Lfd. Nr. QBW)
<b>Absturztreppe / 24508</b>		<b>03+800</b>	<b>H_15</b>
Gewässer (Nr.)	Hemelbach (4334)

Gauß-Krüger-Koordinaten (Rechtswert / Hochwert)	3538804 / 5706184		
Bauart	Betonbauwerk		
Substrat	Sohlenverbau, Beton, Steine, Schotter		
Länge	20 m		
Breite	5 m		
Höhe Absturz	3 m		
Rückstau	< 50 m		
Passierbarkeit aufwärts	Fische unpassierbar, Groppe und Neunauge unpassierbar		
Passierbarkeit abwärts	Fische weitgehend unpassierbar, MZB bedingt passierbar

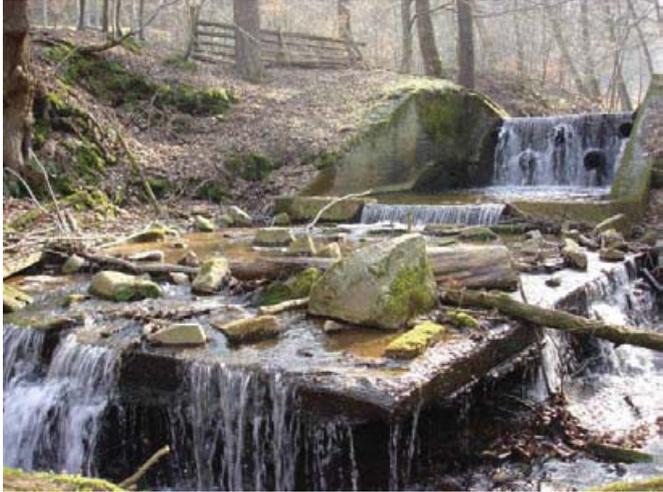
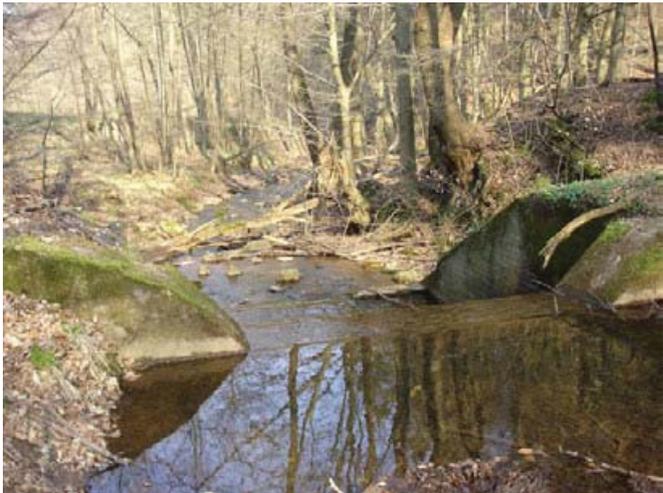
Objekt / QBW-Nr.		Station	(Lfd. Nr. QBW)
<b>Sehr hohe Absturztreppe / 24509</b>		<b>03+920</b>	<b>H_16</b>
Gewässer (Nr.)	Hemelbach (4334)

Gauß-Krüger-Koordinaten (Rechtswert / Hochwert)	3538712 / 5706122		
Bauart	Betonbauwerk		
Substrat	Sohlenverbau, Beton, Steine, Schotter		
Länge	20 m		
Breite	5 m		
Höhe Absturz	2,4 m		
Rückstau	< 50 m		
Passierbarkeit aufwärts	Fische unpassierbar, Groppe und Neunauge unpassierbar		
Passierbarkeit abwärts	Fische weitgehend unpassierbar, MZB bedingt passierbar

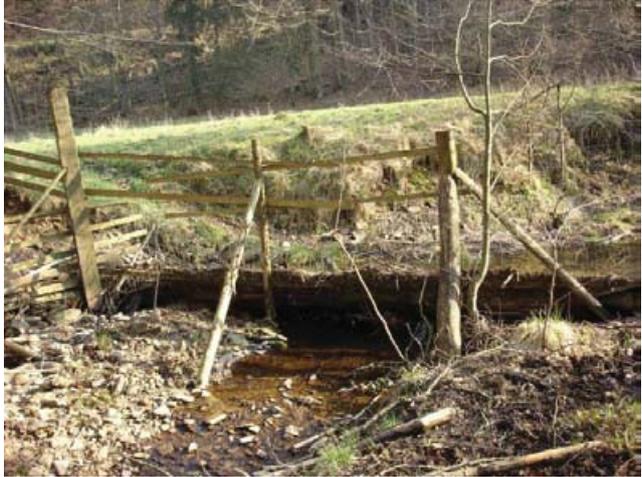
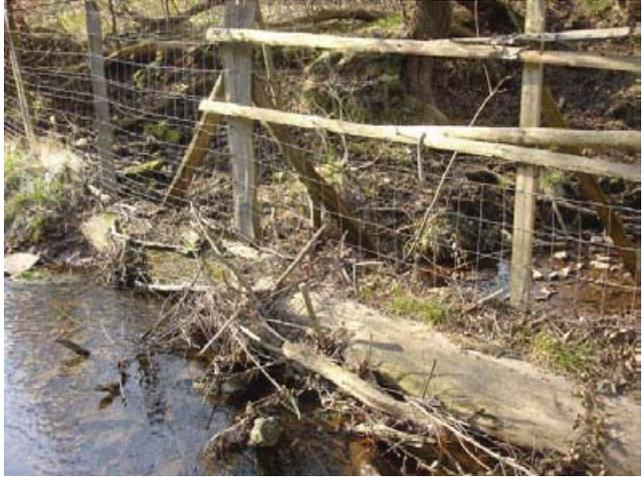
Objekt / QBW-Nr.		Station	(Lfd. Nr. QBW)
<b>Hoher Absturz / 24510</b>		<b>04+020</b>	<b>H_17</b>
Gewässer (Nr.)	Hemelbach (4334)

Gauß-Krüger-Koordinaten (Rechtswert / Hochwert)	3538621 / 5706095		
Bauart	Holzbohle/-schwelle		
Substrat	Sohlenverbau, Schotter, Steine		
Länge	1 m		
Breite	1 m		
Höhe Absturz	0,35 m		
Rückstau	-		
Passierbarkeit aufwärts	Fische weitgehend unpassierbar, Groppe und Neunauge weitgehend unpassierbar		
Passierbarkeit abwärts	Fische weitgehend unpassierbar, MZB bedingt passierbar

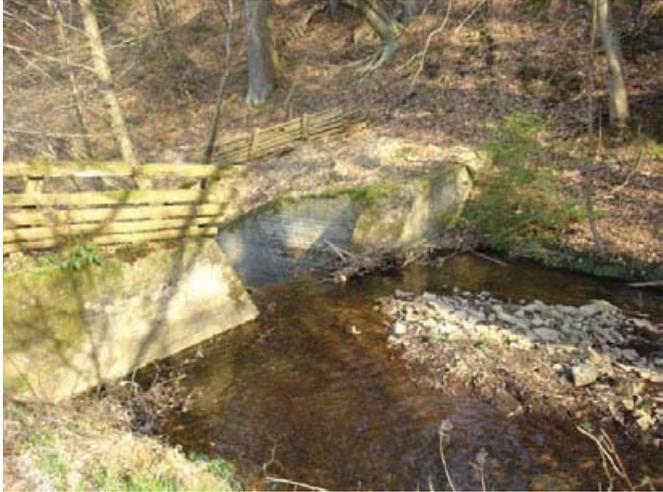
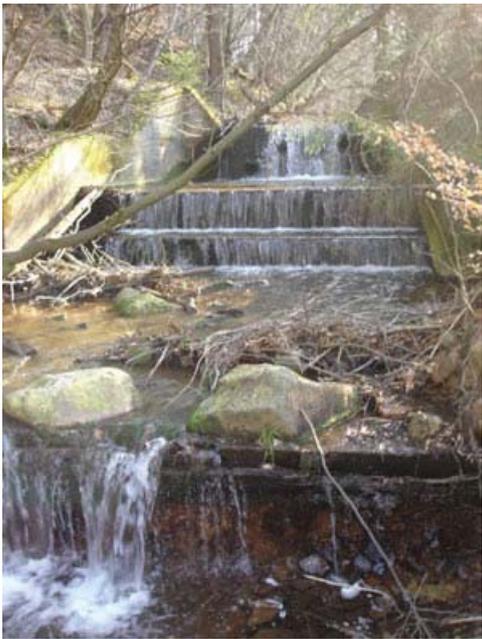
Objekt / QBW-Nr.		Station	(Lfd. Nr. QBW)
<b>Sehr hohe Absturztreppe / 24511</b>		<b>04+200</b>	<b>H_18</b>
Gewässer (Nr.)	Hemelbach (4334)

Gauß-Krüger-Koordinaten (Rechtswert / Hochwert)	3538516 / 5705963		
Bauart	Betonbauwerk		
Substrat	Sohlenverbau, Beton, Steine, Schotter		
Länge	12 m

Breite	5 m		
Höhe Absturz	2,6 m		
Rückstau	-		
Passierbarkeit aufwärts	Fische unpassierbar, Groppe und Neunauge unpassierbar		
Passierbarkeit abwärts	Fische weitgehend unpassierbar, MZB bedingt passierbar

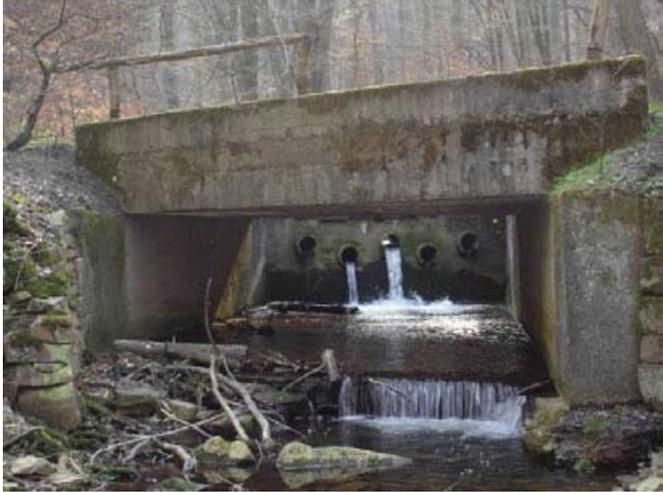
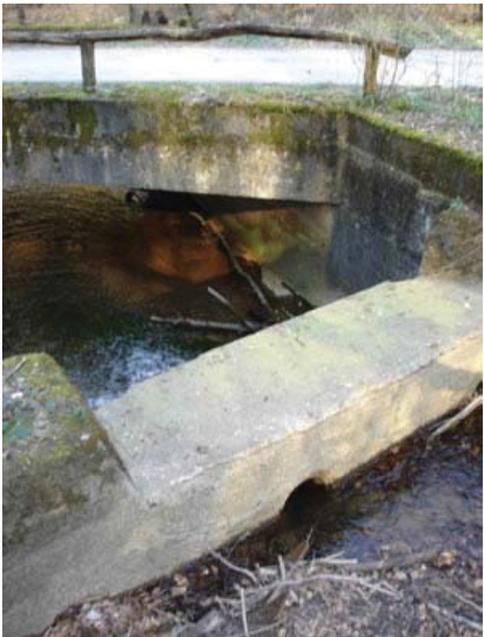
Objekt / QBW-Nr.		Station	(Lfd. Nr. QBW)
<b>Sehr hoher Absturz / 24512</b>		<b>04+360</b>	<b>H_19</b>
Gewässer (Nr.)	Hemelbach (4334)

Gauß-Krüger-Koordinaten (Rechtswert / Hochwert)	3538398 / 5705871		
Bauart	Betonbauwerk		
Substrat	Sohlenverbau, Beton, Steine, Schotter		
Länge	15 m		
Breite	5 m

Höhe Absturz	1,4 m		
Rückstau	-		
Passierbarkeit aufwärts	Fische unpassierbar, Groppe und Neunauge unpassierbar		
Passierbarkeit abwärts	Fische unpassierbar, MZB weitgehend unpassierbar

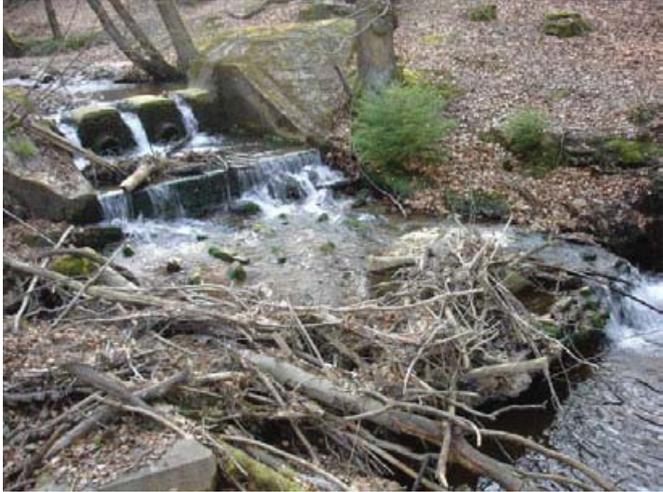
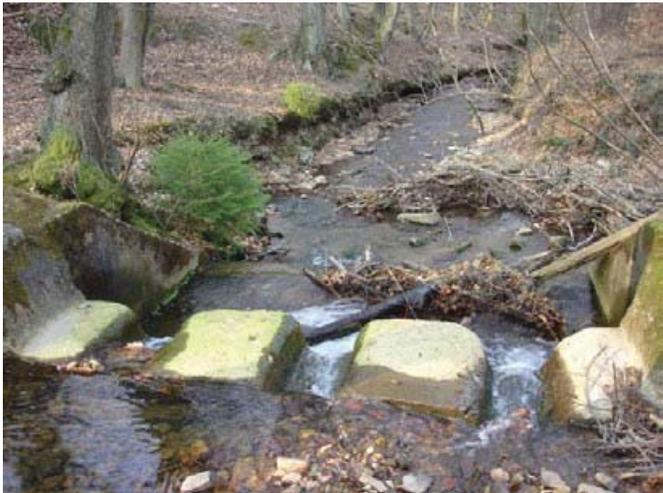
Objekt / QBW-Nr.		Station	(Lfd. Nr. QBW)
<b>Sehr hohe Absturztreppe / 24513</b>		<b>04+470</b>	<b>H_20</b>
Gewässer (Nr.)	Hemelbach (4334)

Gauß-Krüger-Koordinaten (Rechtswert / Hochwert)	3538340 / 5705784		
Bauart	Betonbauwerk		
Substrat	Sohlenverbau, Beton, Steine, Schotter		
Länge	15 m		
Breite	5 m		
Höhe Absturz	1,2 m		
Rückstau	-		
Passierbarkeit aufwärts	Fische unpassierbar, Groppe und Neunauge unpassierbar		
Passierbarkeit abwärts	Fische weitgehend unpassierbar, MZB bedingt passierbar

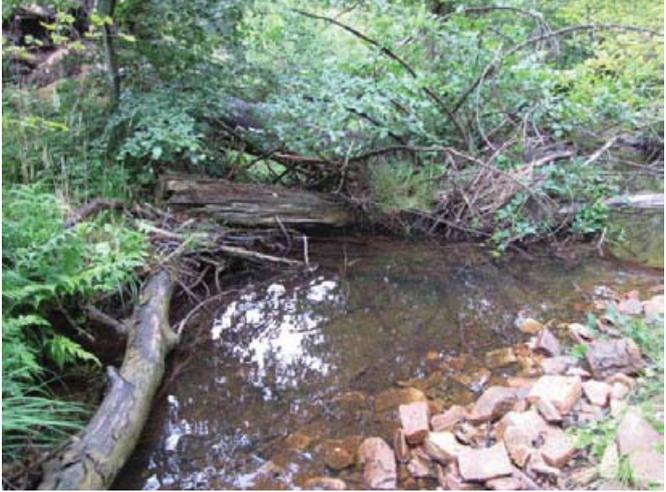
Objekt / QBW-Nr.		Station	(Lfd. Nr. QBW)
<b>Stau durch umgefallenen Baumstamm</b>		<b>05+530</b>	<b>H_natur</b>
Gewässer (Nr.)	Hemelbach (4334), Nebengewässer

Gauß-Krüger-Koordinaten (Rechtswert / Hochwert)	3538581 / 5704971		
Bauart	Querliegende Baumstämme		
Substrat	Steine, Schotter, Kies		
Länge	k.A.		
Breite	k.A.		
Höhe Absturz	k.A.		
Rückstau	k.A.		
Passierbarkeit aufwärts	k.A.		
Passierbarkeit abwärts	k.A.

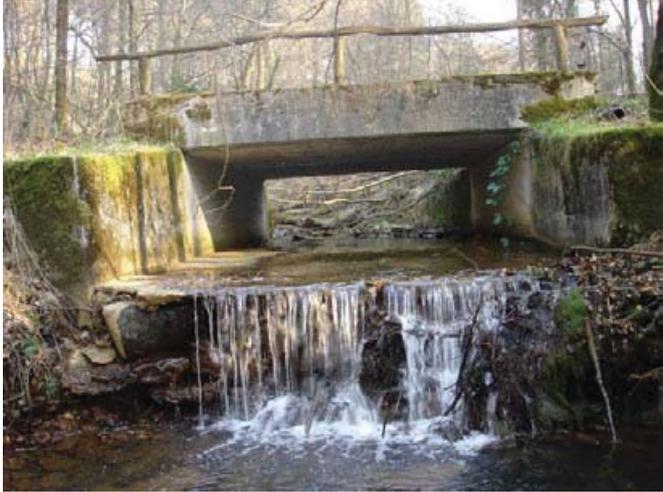
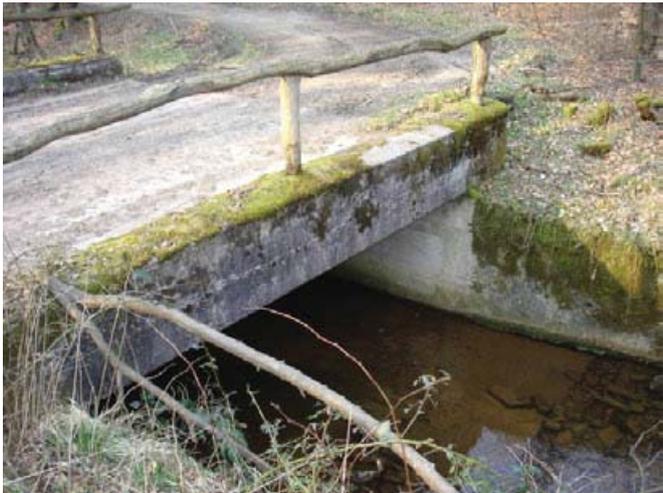
Objekt / QBW-Nr.		Station	(Lfd. Nr. QBW)
<b>Hoher Absturz / 24514</b>		<b>05+850</b>	<b>H_21</b>
Gewässer (Nr.)	Hemelbach (4334)

Gauß-Krüger-Koordinaten (Rechtswert / Hochwert)	3538688 / 5704694		
Bauart	Betonbauwerk		
Substrat	Sohlenverbau, Beton, Steine		
Länge	10 m		
Breite	5 m		
Höhe Absturz	1 m		
Rückstau	-		
Passierbarkeit aufwärts	Fische unpassierbar, Groppe und Neunauge unpassierbar		
Passierbarkeit abwärts	Fische weitgehend unpassierbar, MZB bedingt passierbar

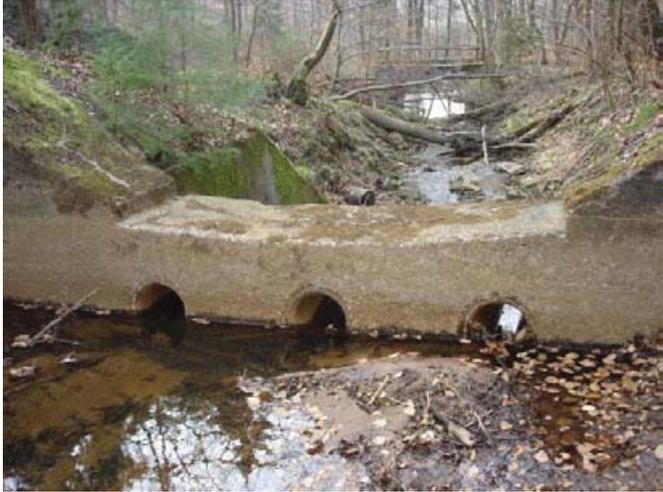
Objekt / QBW-Nr.		Station	(Lfd. Nr. QBW)	
<b>Absturztreppe / 24515</b>		<b>05+920</b>	<b>H_22</b>	
Gewässer (Nr.)	Hemelbach (4334)

Gauß-Krüger-Koordinaten (Rechtswert / Hochwert)	3538711 / 5704633			
Bauart	Betonbauwerk			
Substrat	Sohlenverbau, Beton, Steine, Schotter			
Länge	15 m			
Breite	5 m

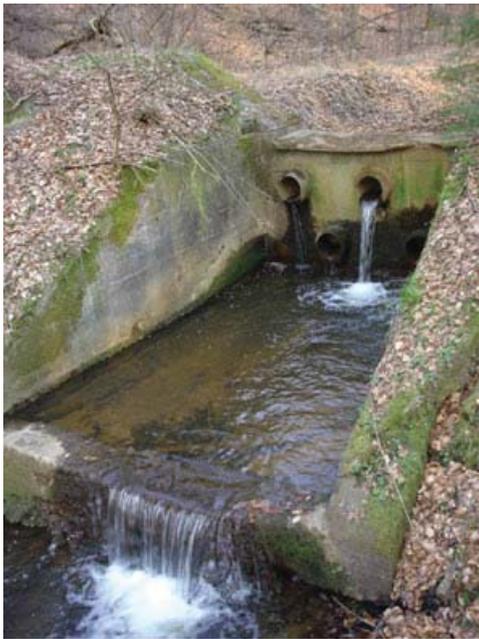
Höhe Absturz	2 m			
Rückstau	-			
Passierbarkeit aufwärts	Fische unpassierbar, Groppe und Neunauge unpassierbar			
Passierbarkeit abwärts	Fische weitgehend unpassierbar, MZB weitgehend unpassierbar

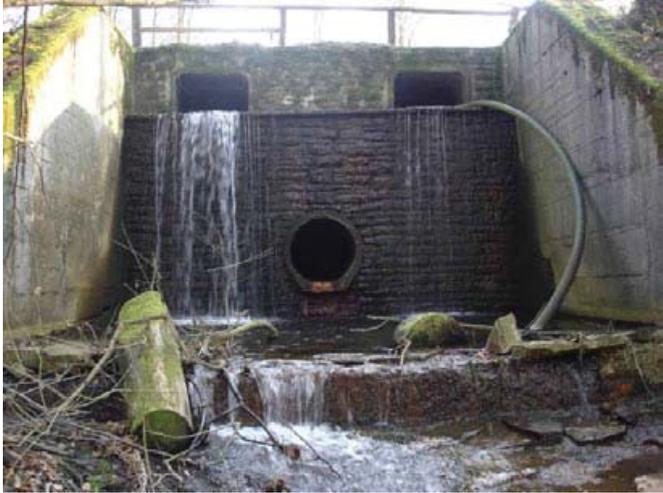
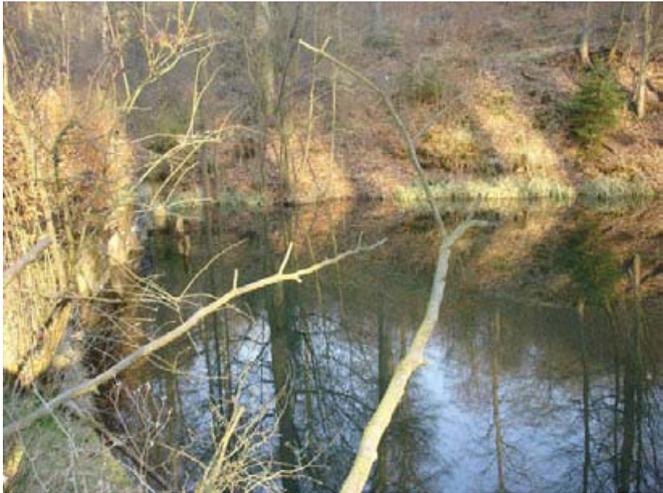
Objekt / QBW-Nr.		Station	(Lfd. Nr. QBW)
<b>Hoher Absturz / 24516</b>		<b>06+080</b>	<b>H_23</b>
Gewässer (Nr.)	Hemelbach (4334)

Gauß-Krüger-Koordinaten (Rechtswert / Hochwert)	3538732 / 5704483		
Bauart	Betonbauwerk, Damm mit offenem Drosselbauwerk, Fertigteil		
Substrat	Sohlenverbau, Beton, Steine, Schotter		
Länge	30 m		
Breite	6 m		
Höhe Absturz	6 m		
Rückstau	> 50 m		
Passierbarkeit aufwärts	Fische unpassierbar, Groppe und Neunauge unpassierbar

Passierbarkeit abwärts	Fische unpassierbar, MZB unpassierbar

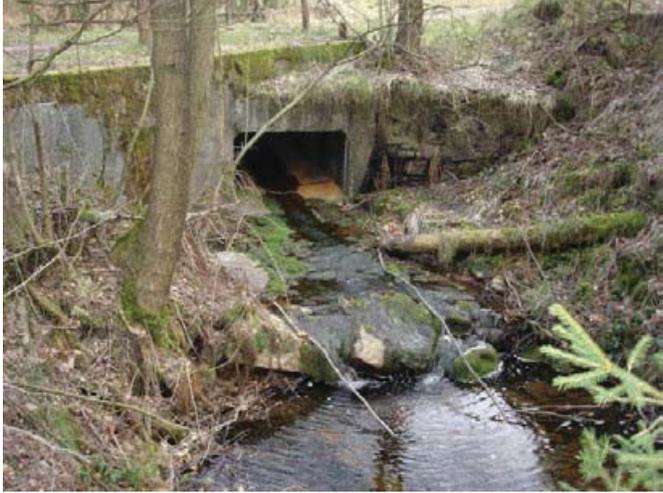
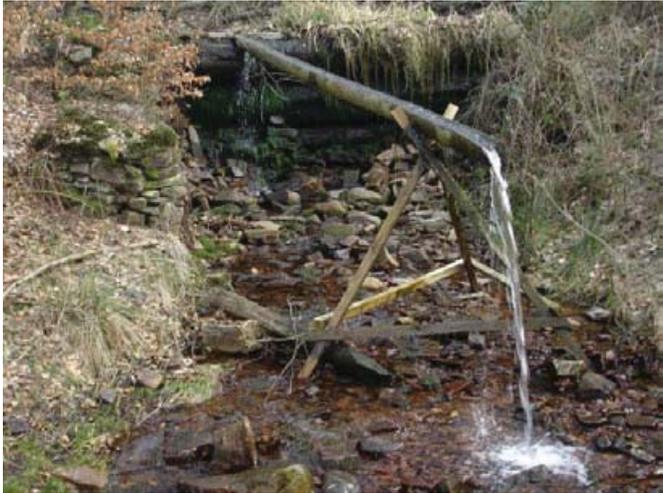
Objekt / QBW-Nr.		Station	(Lfd. Nr. QBW)
<b>Sehr hoher Absturz / 24517</b>		<b>06+910</b>	<b>H_24</b>
Gewässer (Nr.)	Hemelbach (4334)

Gauß-Krüger-Koordinaten (Rechtswert / Hochwert)	3538797 / 5703755		
Bauart	Betonbauwerk, Holzbohle/-schwelle, Fertigteil		
Substrat	Sohlenverbau, Beton, Steine, Schotter		
Länge	30 m		
Breite	6 m		
Höhe Absturz	1,6 m		
Rückstau	< 50 m		
Passierbarkeit aufwärts	Fische unpassierbar, Groppe und Neunauge unpassierbar

Passierbarkeit abwärts	Fische weitgehend unpassierbar, MZB weitgehend unpassierbar

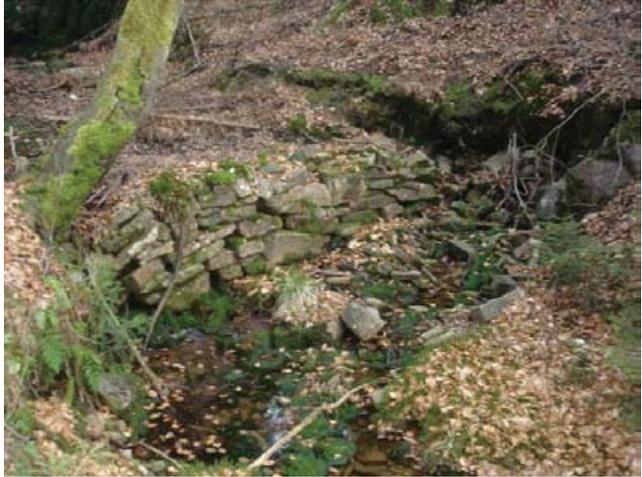
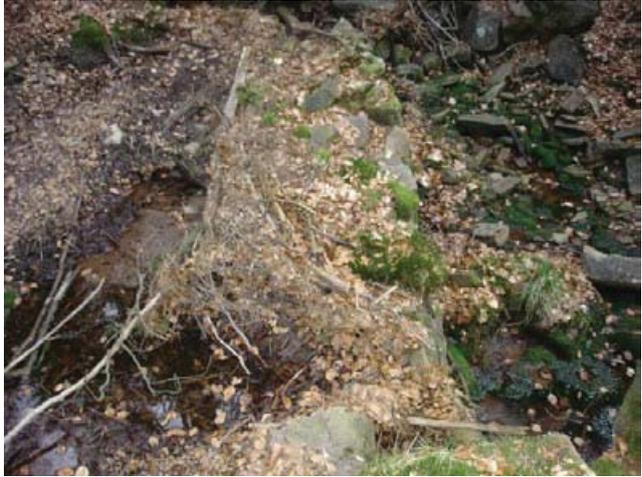
Objekt / QBW-Nr.		Station	(Lfd. Nr. QBW)
<b>Hoher Absturz / 24518</b>		<b>07+020</b>	<b>H_25</b>
Gewässer (Nr.)	Hemelbach (4334)

Gauß-Krüger-Koordinaten (Rechtswert / Hochwert)	3538843 / 5703661		
Bauart	Setzsteinbauwerk		
Substrat	Sohlenverbau, Schotter, Steine		
Länge	6 m		
Breite	1 m		
Höhe Absturz	1 m

Rückstau	-		
Passierbarkeit aufwärts	Fische weitgehend unpassierbar, Groppe und Neunauge weit- gehend unpassierbar		
Passierbarkeit abwärts	Fische bedingt passierbar, MZB bedingt passierbar

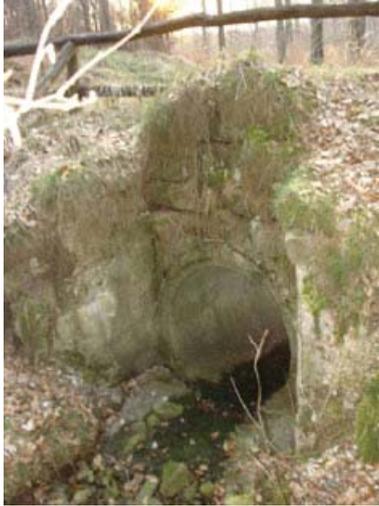
Objekt / QBW-Nr.		Station	(Lfd. Nr. QBW)
<b>Hoher Absturz hinter Durchlass / 24519</b>		<b>07+140</b>	<b>H_26</b>
Gewässer (Nr.)	Hemelbach (4334)

Gauß-Krüger-Koordinaten (Rechtswert / Hochwert)	3538900 / 5703566		
Bauart	Betonbauwerk, Fertigteil		
Substrat	Sohlenverbau, Beton, Steine, Schotter		
Länge	10 m		
Breite	1 m		
Höhe Absturz	1 m		
Rückstau	-		
Passierbarkeit aufwärts	Fische unpassierbar, Groppe und Neunauge unpassierbar		
Passierbarkeit abwärts	Fische unpassierbar, MZB unpassierbar

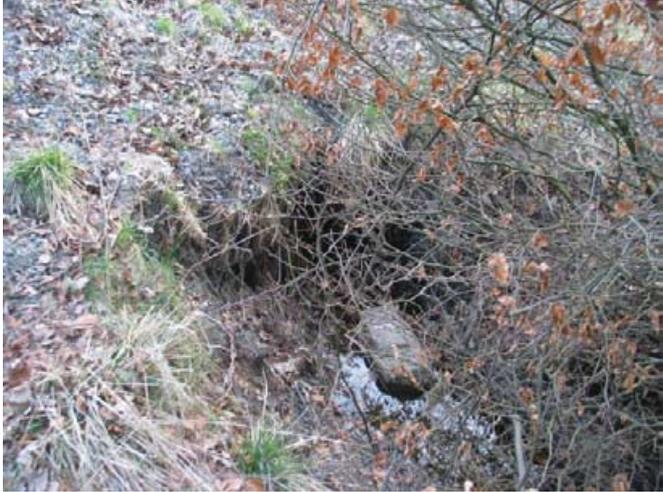
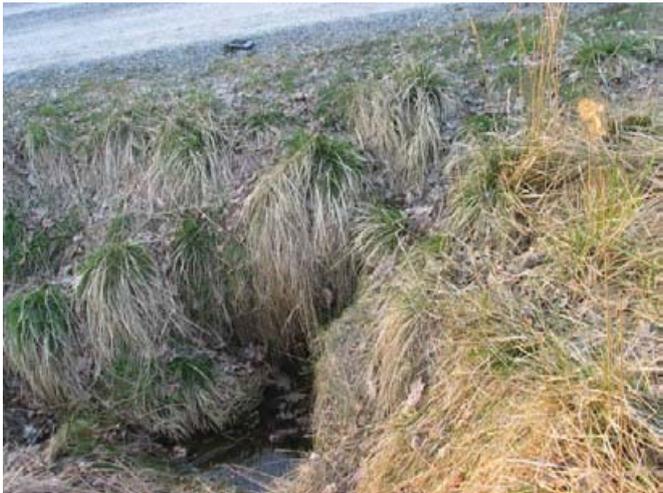
Objekt / QBW-Nr.		Station	(Lfd. Nr. QBW)
<b>Verrohrung / 25026</b>		<b>07+800</b>	<b>H_27</b>
Gewässer (Nr.)	Hemelbach (4334)

Gauß-Krüger-Koordinaten (Rechtswert / Hochwert)	3539188 / 5702990		
Bauart	Betonbauwerk, Fertigteil		
Substrat	Sohlenverbau, Beton, Steine, Schotter		
Länge	8 m		
Breite	0,4 m		
Höhe Absturz	0 m		
Rückstau	-		
Passierbarkeit aufwärts	Fische unpassierbar, Groppe und Neunauge unpassierbar

Passierbarkeit abwärts	Fische bedingt passierbar, MZB bedingt passierbar

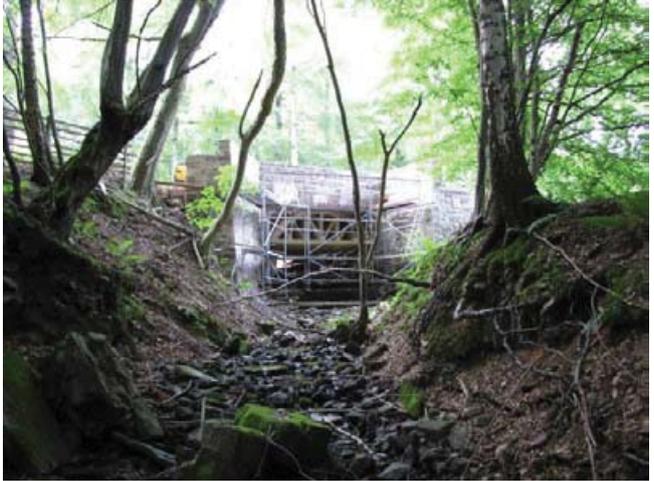
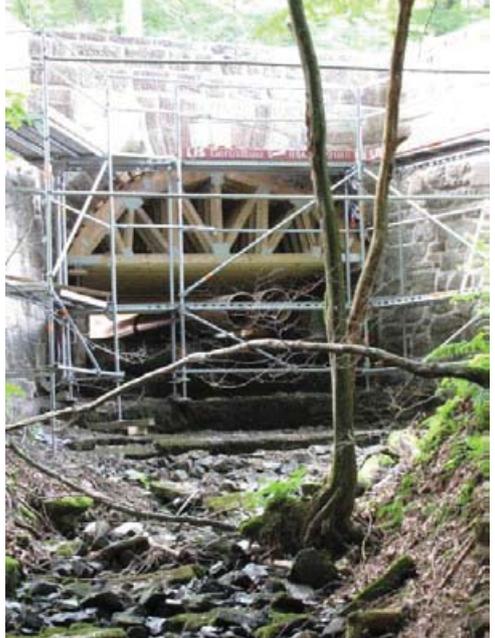
Objekt / QBW-Nr.		Station	(Lfd. Nr. QBW)
<b>Straßenbrücke</b>		<b>03+940 / 00+040</b>	<b>H_28</b>
Gewässer (Nr.)	Hemelbach (4334), Nebengewässer

Gauß-Krüger-Koordinaten (Rechtswert / Hochwert)	3538666 / 5706152		
Bauart	Setzsteinbauwerk		
Substrat	Beton, Steine, Schotter		
Länge	k.A.		
Breite	k.A.

Höhe Absturz	1 m		
Rückstau	k.A.		
Passierbarkeit aufwärts	Fische unpassierbar, Groppe und Neunauge unpassierbar		
Passierbarkeit abwärts	Fische weitgehend unpassierbar, MZB unpassierbar

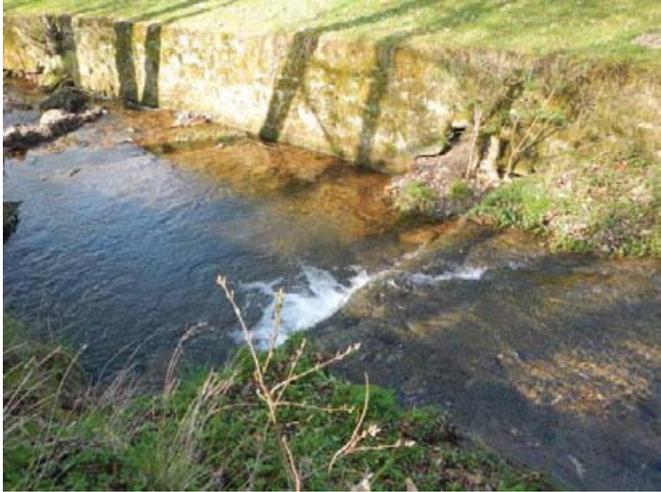
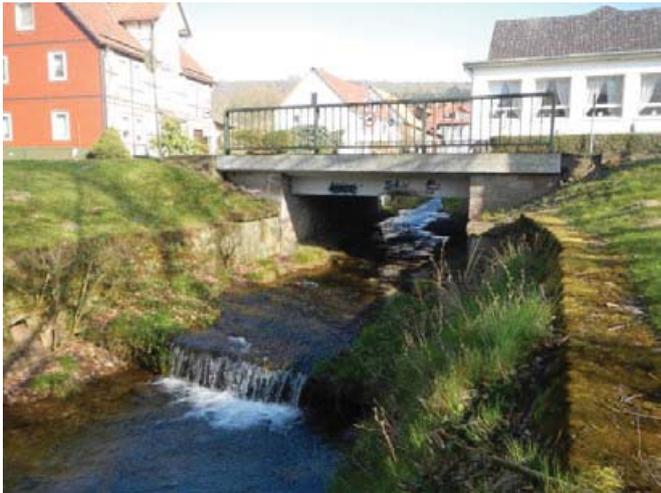
Objekt / QBW-Nr.		Station	(Lfd. Nr. QBW)
<b>Hoher Absturz</b>		<b>00+000</b>	<b>M_01</b>
Gewässer (Nr.)	Mühlbach (429952)

Gauß-Krüger-Koordinaten (Rechtswert / Hochwert)	3540396 / 5696611		
Bauart	Betonbauwerk		
Substrat	Beton, Steine, Schotter		
Länge	0,3 m		
Breite	4 m		
Höhe Absturz	0,4 m		
Rückstau	-		
Passierbarkeit aufwärts	Fische weitgehend unpassierbar, Groppe und Neunauge unpassierbar

Passierbarkeit abwärts	Fische bedingt passierbar, MZB bedingt passierbar

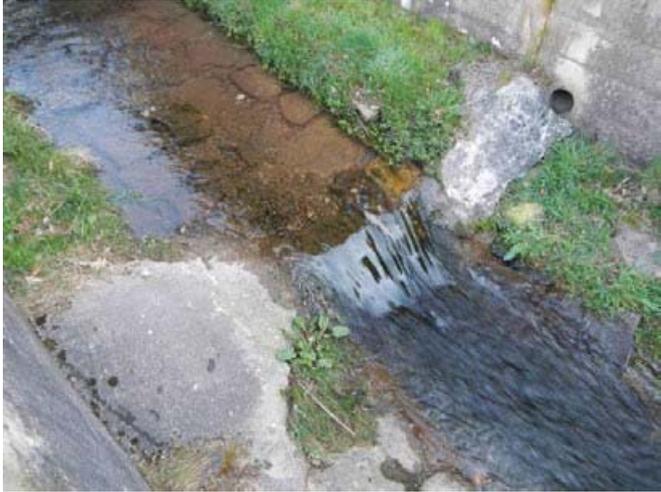
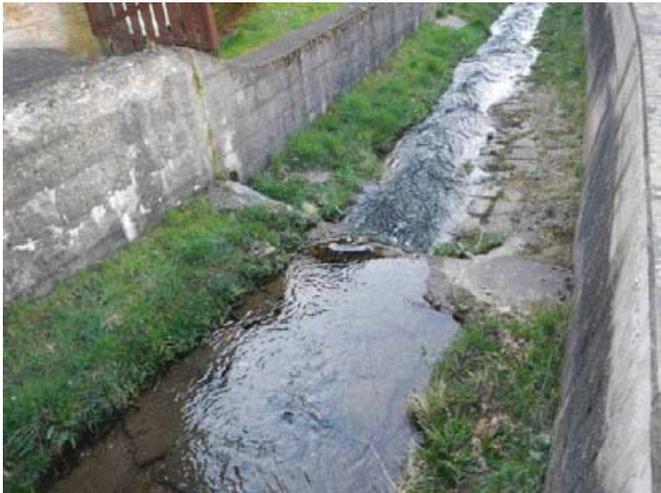
Objekt / QBW-Nr.		Station	(Lfd. Nr. QBW)
<b>Kleiner Absturz</b>		<b>00+080</b>	<b>M_03</b>
Gewässer (Nr.)	Mühlbach (429952)

Gauß-Krüger-Koordinaten (Rechtswert / Hochwert)	3540380 / 5696682		
Bauart	Betonschwelle		
Substrat	Beton, Steinsatz, Schotter		
Länge	0,3 m		
Breite	3,25 m		
Höhe Absturz	0,25 m		
Rückstau	-		
Passierbarkeit aufwärts	Fische weitgehend unpassierbar, Groppe und Neunauge unpassierbar		
Passierbarkeit abwärts	Fische bedingt passierbar, MZB bedingt passierbar

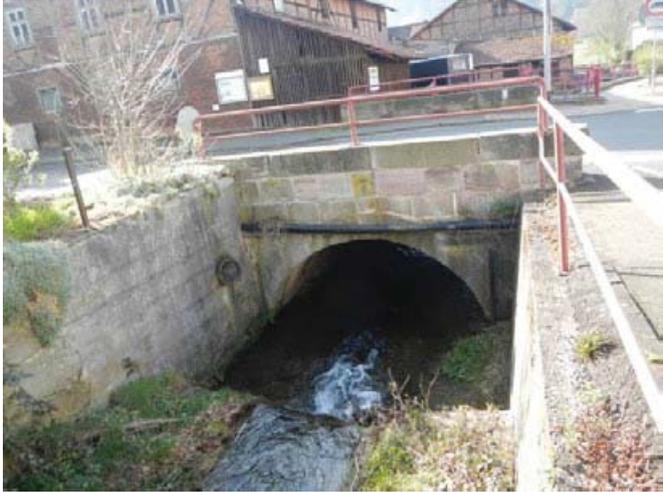
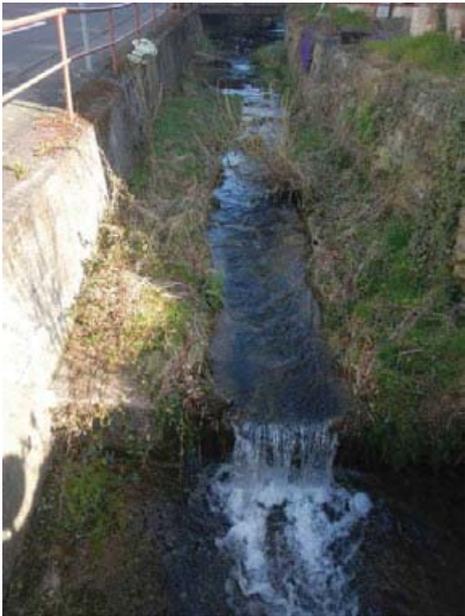
Objekt / QBW-Nr.		Station	(Lfd. Nr. QBW)	
<b>Hoher Absturz</b>		<b>00+140</b>	<b>M_04</b>	
Gewässer (Nr.)	Mühlbach (429952)

Gauß-Krüger-Koordinaten (Rechtswert / Hochwert)	3540382 / 5696750			
Bauart	Betonbauwerk			
Substrat	Beton, Steine, Schotter			
Länge	0,15 m			
Breite	3,25 m

Höhe Absturz	0,55 m			
Rückstau	-			
Passierbarkeit aufwärts	Fische unpassierbar, Groppe und Neunauge unpassierbar			
Passierbarkeit abwärts	Fische bedingt passierbar, MZB bedingt passierbar

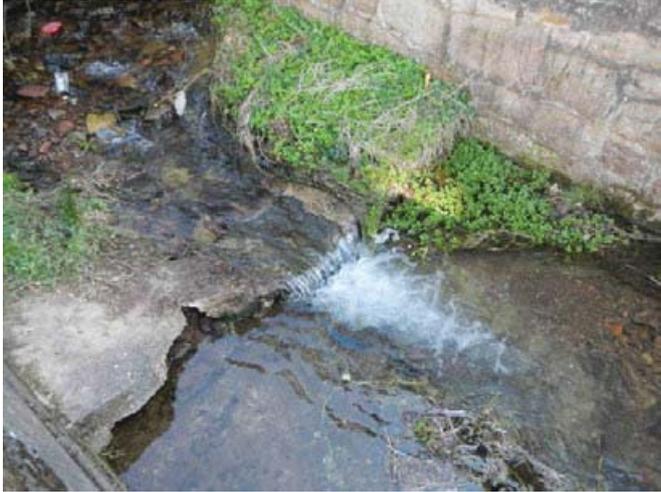
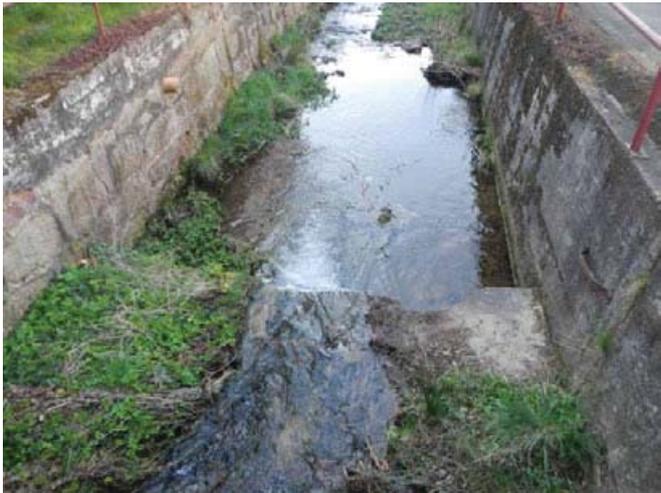
Objekt / QBW-Nr.		Station	(Lfd. Nr. QBW)
<b>Kleiner Absturz</b>		<b>00+160</b>	<b>M_05</b>
Gewässer (Nr.)	Mühlbach (429952)

Gauß-Krüger-Koordinaten (Rechtswert / Hochwert)	3540379 / 5696769		
Bauart	Betonschwelle		
Substrat	Beton, Steinsatz, Schotter		
Länge	0,3 m		
Breite	3,25 m		
Höhe Absturz	0,15 m		
Rückstau	-

Passierbarkeit aufwärts	Fische weitgehend unpassierbar Groppe und Neunauge unpassierbar		
Passierbarkeit abwärts	Fische bedingt passierbar MZB bedingt passierbar

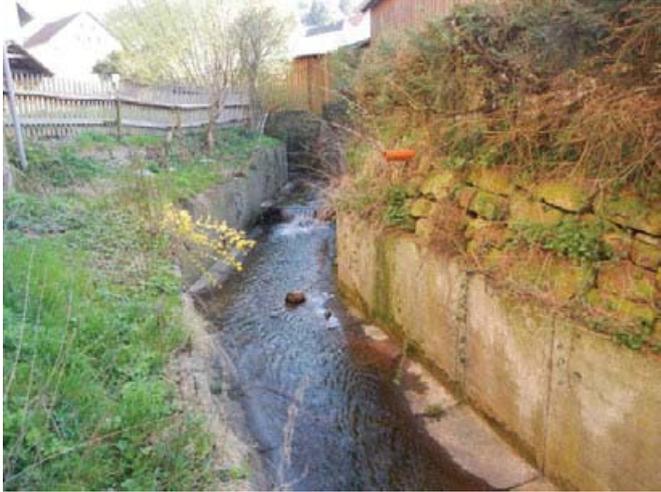
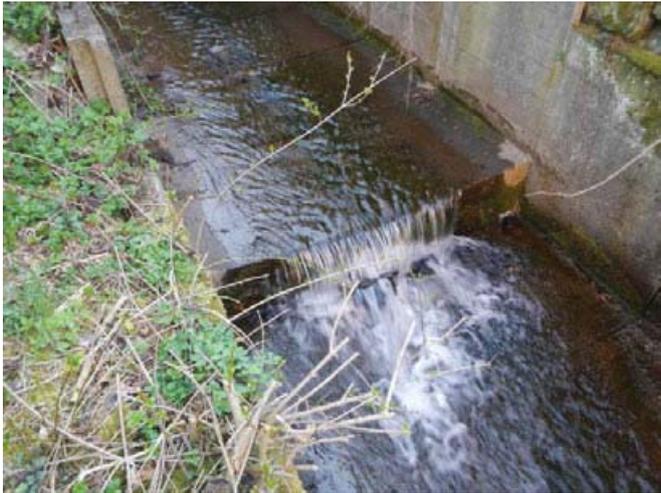
Objekt / QBW-Nr.		Station	(Lfd. Nr. QBW)
<b>Hoher Absturz</b>		<b>00+220</b>	<b>M_07</b>
Gewässer (Nr.)	Mühlbach (429952)

Gauß-Krüger-Koordinaten (Rechtswert / Hochwert)	3540407 / 5696820		
Bauart	Betonbauwerk		
Substrat	Beton, Steine, Schotter		
Länge	0 m		
Breite	2,5 m		
Höhe Absturz	0,4 m		
Rückstau	-		
Passierbarkeit aufwärts	Fische unpassierbar, Groppe und Neunauge unpassierbar		
Passierbarkeit abwärts	Fische bedingt passierbar, MZB bedingt passierbar

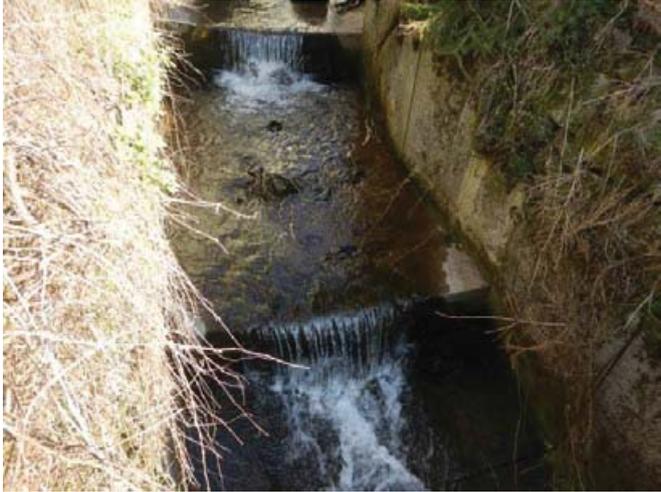
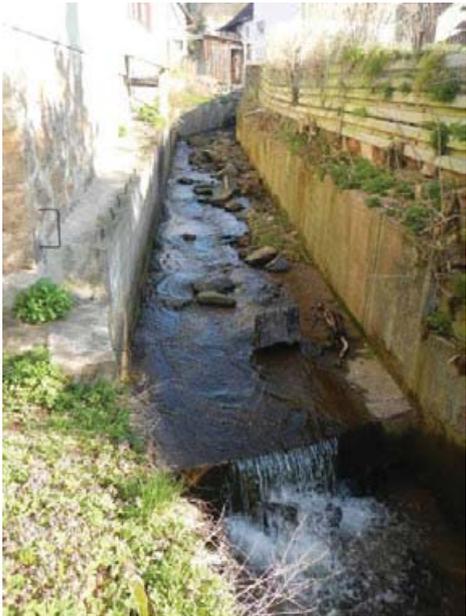
Objekt / QBW-Nr.		Station	(Lfd. Nr. QBW)
<b>Hoher Absturz</b>		<b>00+240</b>	<b>M_08</b>
Gewässer (Nr.)	Mühlbach (429952)

Gauß-Krüger-Koordinaten (Rechtswert / Hochwert)	3540411 / 5696838		
Bauart	Betonbauwerk		
Substrat	Beton, Steine, Schotter		
Länge	0 m		
Breite	2,5 m

Höhe Absturz	0,5 m		
Rückstau	-		
Passierbarkeit aufwärts	Fische unpassierbar, Groppe und Neunauge unpassierbar		
Passierbarkeit abwärts	Fische weitgehend unpassierbar, MZB weitgehend unpassierbar

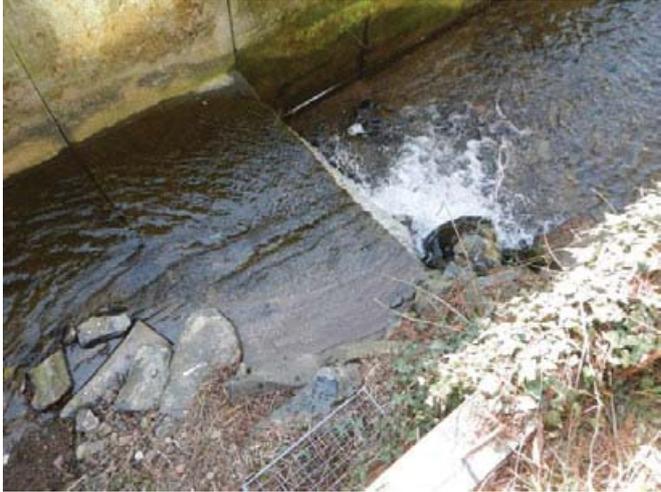
Objekt / QBW-Nr.		Station	(Lfd. Nr. QBW)
<b>Hoher Absturz</b>		<b>00+270</b>	<b>M_10</b>
Gewässer (Nr.)	Mühlbach (429952)

Gauß-Krüger-Koordinaten (Rechtswert / Hochwert)	3540410 / 5696864		
Bauart	Betonbauwerk		
Substrat	Beton, Steine, Schotter		
Länge	0 m		
Breite	2,4 m

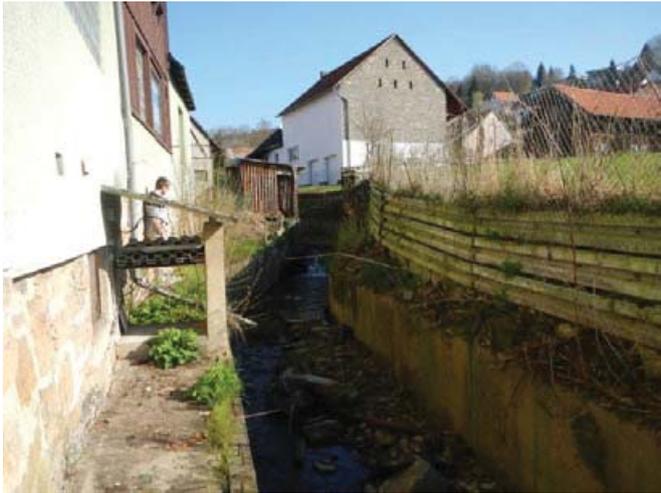
Höhe Absturz	0,6 m		
Rückstau	-		
Passierbarkeit aufwärts	Fische unpassierbar, Groppe und Neunauge unpassierbar		
Passierbarkeit abwärts	Fische weitgehend unpassierbar, MZB weitgehend unpassierbar

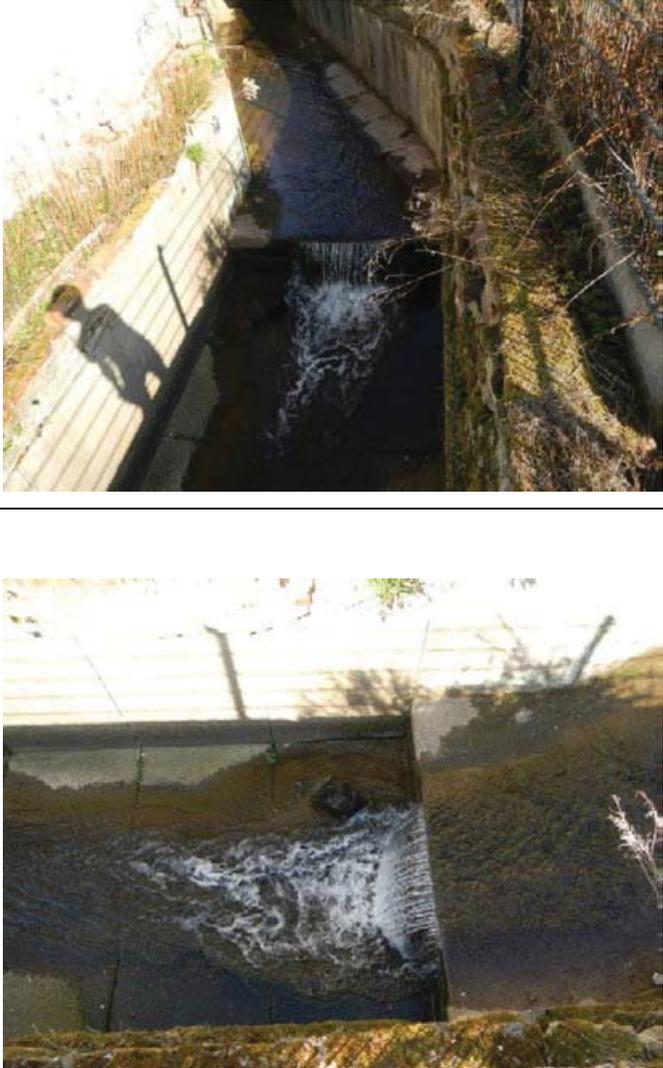
Objekt / QBW-Nr.		Station	(Lfd. Nr. QBW)
<b>Hoher Absturz</b>		<b>00+300</b>	<b>M_11</b>
Gewässer (Nr.)	Mühlbach (429952)

Gauß-Krüger-Koordinaten (Rechtswert / Hochwert)	3540412 / 5696887		
Bauart	Betonbauwerk		
Substrat	Beton, Steine, Schotter		
Länge	0 m		
Breite	2,4 m		
Höhe Absturz	0,5 m		
Rückstau	-		
Passierbarkeit aufwärts	Fische unpassierbar, Groppe und Neunauge unpassierbar		
Passierbarkeit abwärts	Fische weitgehend unpassierbar, MZB weitgehend unpassierbar

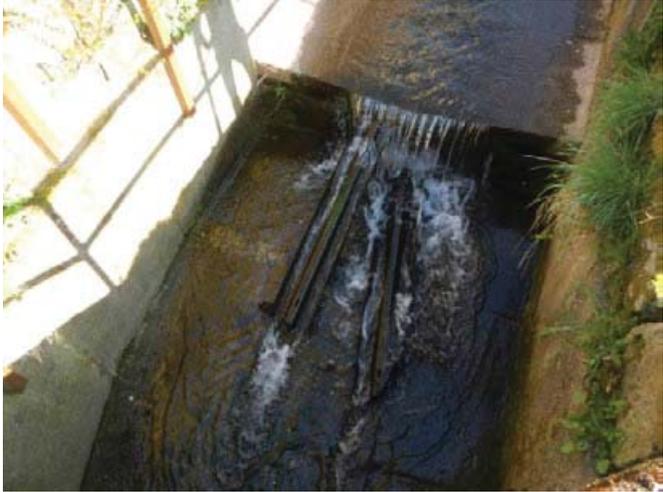
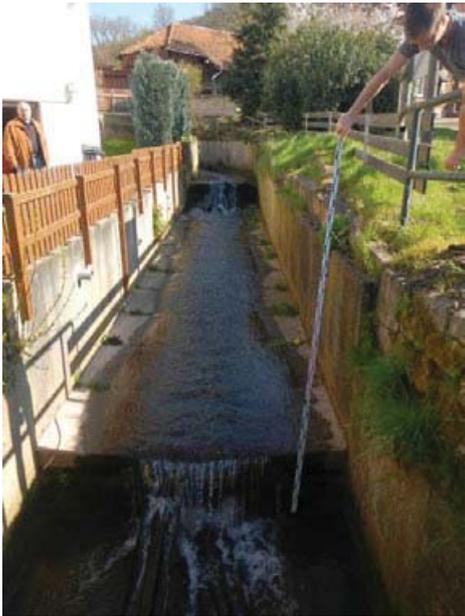
Objekt / QBW-Nr.		Station	(Lfd. Nr. QBW)
<b>Hoher Absturz</b>		<b>00+320</b>	<b>M_12</b>
Gewässer (Nr.)	Mühlbach (429952)

Gauß-Krüger-Koordinaten (Rechtswert / Hochwert)	3540403 / 5696911		
Bauart	Betonbauwerk		
Substrat	Beton, Steine, Schotter		
Länge	0 m		
Breite	2,6 m

Höhe Absturz	0,5 m		
Rückstau	-		
Passierbarkeit aufwärts	Fische unpassierbar, Groppe und Neunauge unpassierbar		
Passierbarkeit abwärts	Fische weitgehend unpassierbar, MZB weitgehend unpassierbar

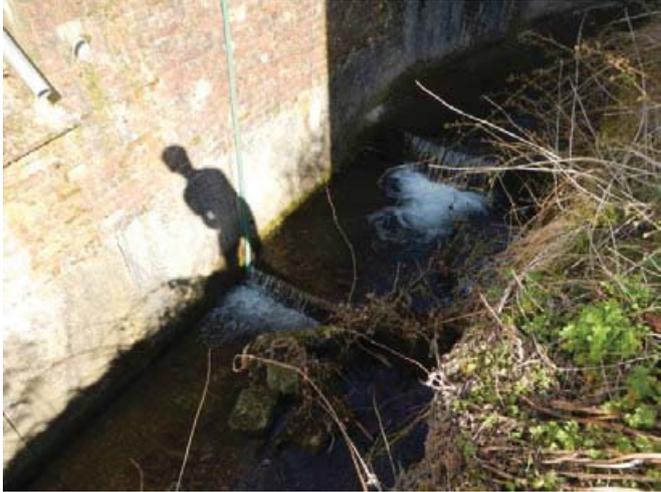
Objekt / QBW-Nr.		Station	(Lfd. Nr. QBW)
<b>Holzriegel</b>		<b>00+370</b>	<b>M_14</b>
Gewässer (Nr.)	Mühlbach (429952)

Gauß-Krüger-Koordinaten (Rechtswert / Hochwert)	3540410 / 5696948		
Bauart	Holzschwelle		
Substrat	Beton, Steine, Schotter		
Länge	0,1 m		
Breite	2,6 m		
Höhe Absturz	0,15 m		
Rückstau	-		
Passierbarkeit aufwärts	Fische unpassierbar, Groppe und Neunauge unpassierbar		
Passierbarkeit abwärts	Fische bedingt passierbar, MZB bedingt passierbar

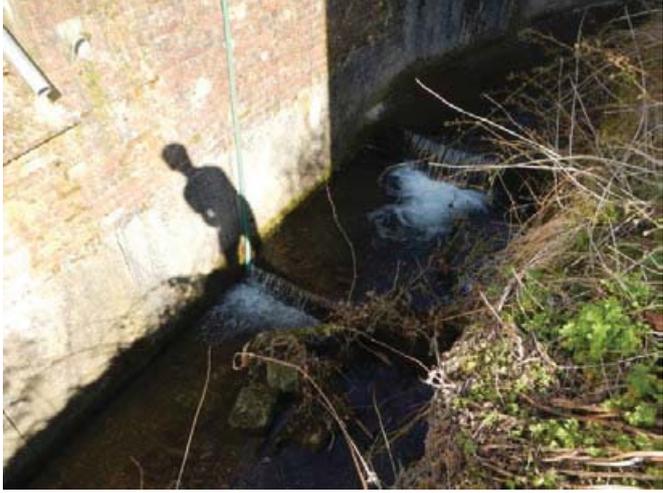
Objekt / QBW-Nr.		Station	(Lfd. Nr. QBW)
<b>Kleiner Absturz</b>		<b>00+380</b>	<b>M_15</b>
Gewässer (Nr.)	Mühlbach (429952)

Gauß-Krüger-Koordinaten (Rechtswert / Hochwert)	3540411 / 5696955		
Bauart	Betonbauwerk		
Substrat	Beton, Steine, Schotter		
Länge	0 m		
Breite	2,6 m		
Höhe Absturz	0,3 m		
Rückstau	-		
Passierbarkeit aufwärts	Fische unpassierbar, Groppe und Neunauge unpassierbar		
Passierbarkeit abwärts	Fische bedingt passierbar, MZB bedingt passierbar

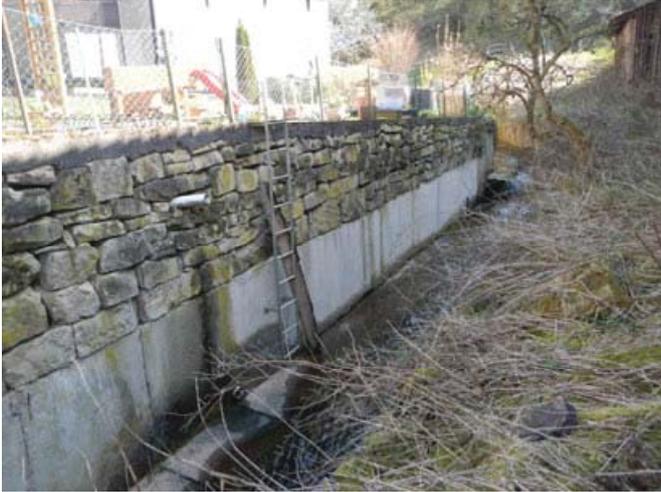
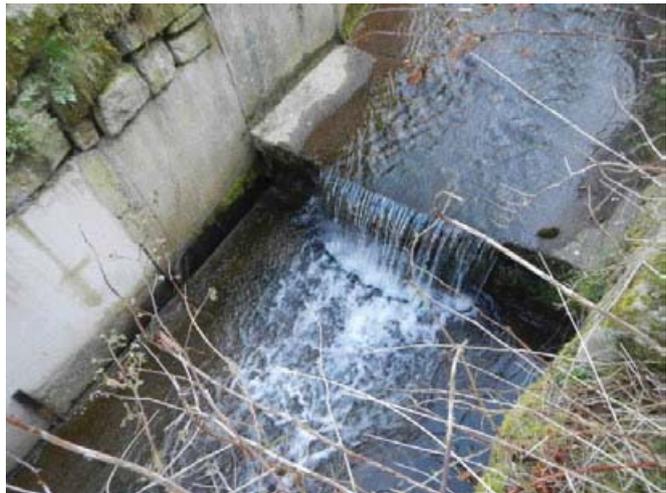
Objekt / QBW-Nr.		Station	(Lfd. Nr. QBW)
<b>Hoher Absturz</b>		<b>00+400</b>	<b>M_16</b>
Gewässer (Nr.)	Mühlbach (429952)

Gauß-Krüger-Koordinaten (Rechtswert / Hochwert)	3540428 / 5696970		
Bauart	Betonbauwerk		
Substrat	Beton, Schotter		
Länge	0 m		
Breite	2,5 m		
Höhe Absturz	0,55 m		
Rückstau	-		
Passierbarkeit aufwärts	Fische unpassierbar, Groppe und Neunauge unpassierbar		
Passierbarkeit abwärts	Fische weitgehend unpassierbar, MZB weitgehend unpassierbar

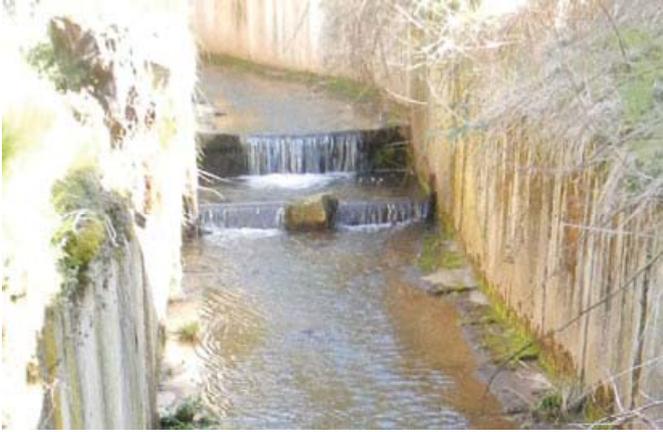
Objekt / QBW-Nr.		Station	(Lfd. Nr. QBW)
<b>Holzriegel</b>		<b>00+400</b>	<b>M_17</b>
Gewässer (Nr.)	Mühlbach (429952)

Gauß-Krüger-Koordinaten (Rechtswert / Hochwert)	3540432 / 5696973		
Bauart	Holzschwelle		
Substrat	Beton, Steine, Schotter		
Länge	0,1 m		
Breite	2,5 m		
Höhe Absturz	0,2 m		
Rückstau	-		
Passierbarkeit aufwärts	Fische bedingt passierbar, Groppe und Neunauge unpassierbar		
Passierbarkeit abwärts	Fische bedingt passierbar, MZB bedingt passierbar

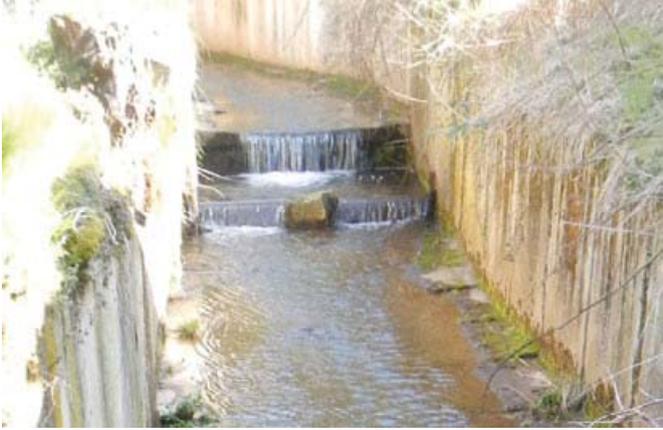
Objekt / QBW-Nr.		Station	(Lfd. Nr. QBW)
<b>Hoher Absturz</b>		<b>00+410</b>	<b>M_18</b>
Gewässer (Nr.)	Mühlbach (429952)

Gauß-Krüger-Koordinaten (Rechtswert / Hochwert)	3540436 / 5696976		
Bauart	Betonbauwerk		
Substrat	Beton, Schotter		
Länge	0 m		
Breite	2,5 m		
Höhe Absturz	0,5 m		
Rückstau	-		
Passierbarkeit aufwärts	Fische unpassierbar, Groppe und Neunauge unpassierbar		
Passierbarkeit abwärts	Fische weitgehend unpassierbar, MZB weitgehend unpassierbar

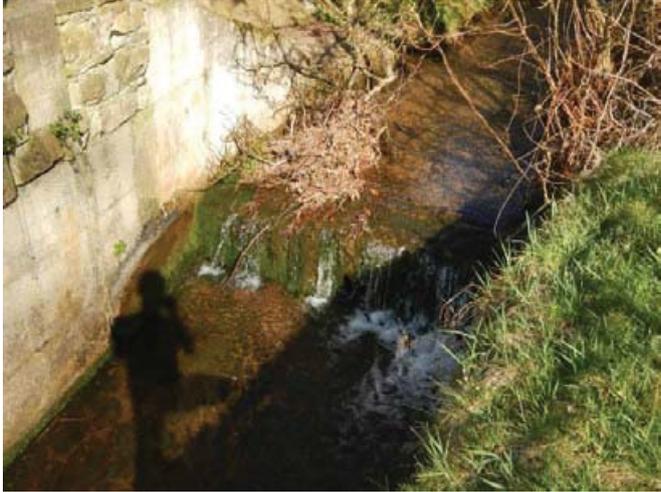
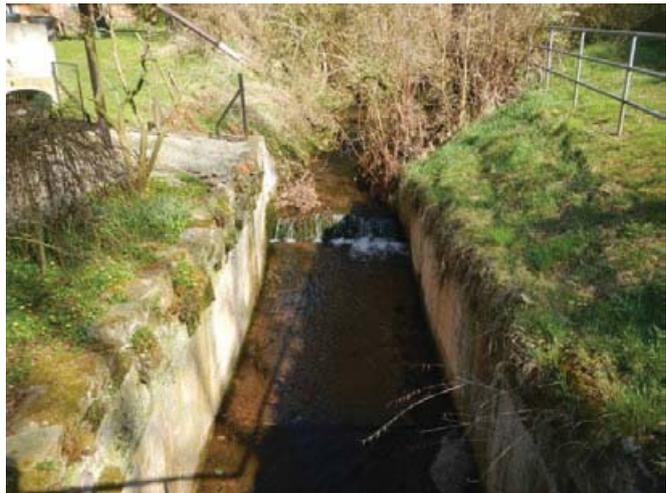
Objekt / QBW-Nr.		Station	(Lfd. Nr. QBW)
<b>Hoher Absturz</b>		<b>00+450</b>	<b>M_19</b>
Gewässer (Nr.)	Mühlbach (429952)

Gauß-Krüger-Koordinaten (Rechtswert / Hochwert)	3540439 / 5697011		
Bauart	Betonbauwerk		
Substrat	Beton, Steine, Schotter		
Länge	0,3 m		
Breite	2,5 m		
Höhe Absturz	0,5 m		
Rückstau	-		
Passierbarkeit aufwärts	Fische unpassierbar, Groppe und Neunauge unpassierbar		
Passierbarkeit abwärts	Fische weitgehend unpassierbar, MZB weitgehend unpassierbar

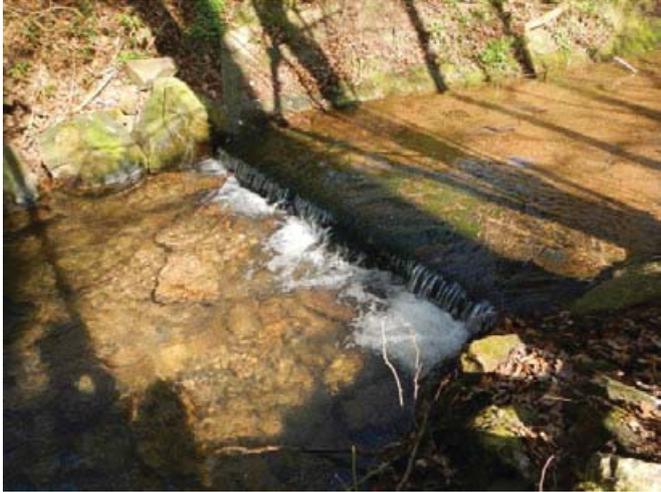
Objekt / QBW-Nr.		Station	(Lfd. Nr. QBW)
<b>Sohlenschwelle</b>		<b>00+530</b>	<b>M_20</b>
Gewässer (Nr.)	Mühlbach (429952)

Gauß-Krüger-Koordinaten (Rechtswert / Hochwert)	3540432 / 5697092		
Bauart	Betonbauwerk		
Substrat	Beton, Steine, Schotter		
Länge	0,5 m		
Breite	2,6 m		
Höhe Absturz	0,1 m		
Rückstau	-		
Passierbarkeit aufwärts	Fische bedingt passierbar, Groppe und Neunauge unpassierbar		
Passierbarkeit abwärts	Fische passierbar, MZB passierbar

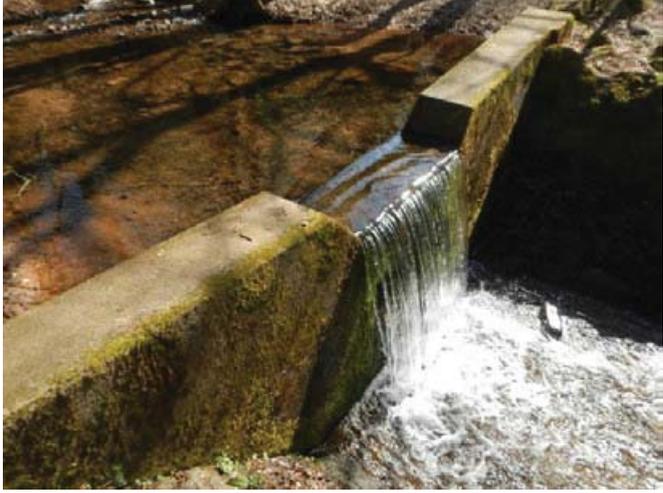
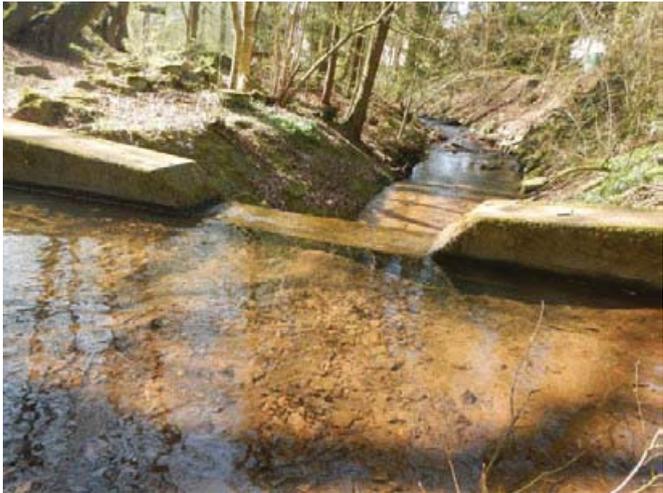
Objekt / QBW-Nr.		Station	(Lfd. Nr. QBW)
<b>Sehr hoher Absturz</b>		<b>00+530</b>	<b>M_21</b>
Gewässer (Nr.)	Mühlbach (429952)

Gauß-Krüger-Koordinaten (Rechtswert / Hochwert)	3540432 / 5697096		
Bauart	Betonbauwerk		
Substrat	Beton, Steine, Schotter		
Länge	0,5 m		
Breite	7,2 m		
Höhe Absturz	1,4 m		
Rückstau	k.A.		
Passierbarkeit aufwärts	Fische unpassierbar, Groppe und Neunauge unpassierbar		
Passierbarkeit abwärts	Fische unpassierbar, MZB unpassierbar
