## Maßnahmenplan

### FFH - Gebiet „Weserhänge mit Bachläufen“

FFH-Gebiet-Nummer: 4423-350

## Mittelfristiger Maßnahmenplan für das FFH-Gebiet

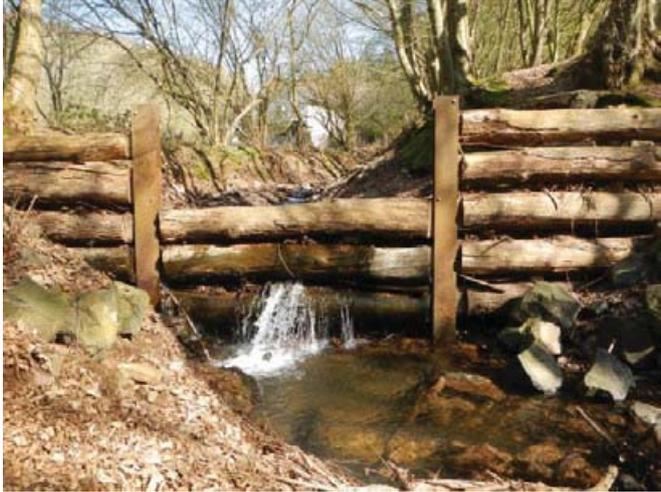
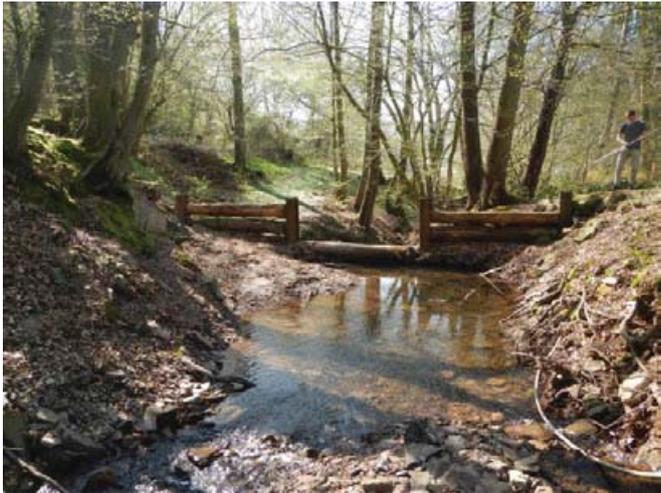
Objekt / QBW-Nr.		Station	(Lfd. Nr. QBW)
<b>Holzriegelwehr mit Stahlträgern</b>		<b>00+600</b>	<b>M_22</b>
Gewässer (Nr.)	Mühlbach (429952)

Gauß-Krüger-Koordinaten (Rechtswert / Hochwert)	3540447 / 5697150		
Bauart	Holzbauwerk		
Substrat	Holz, Steine, Schotter		
Länge	0,3 m		
Breite	9,2 m		
Höhe Absturz	1 m		
Rückstau	k.A.		
Passierbarkeit aufwärts	Fische unpassierbar, Groppe und Neunauge unpassierbar		
Passierbarkeit abwärts	Fische unpassierbar, MZB unpassierbar

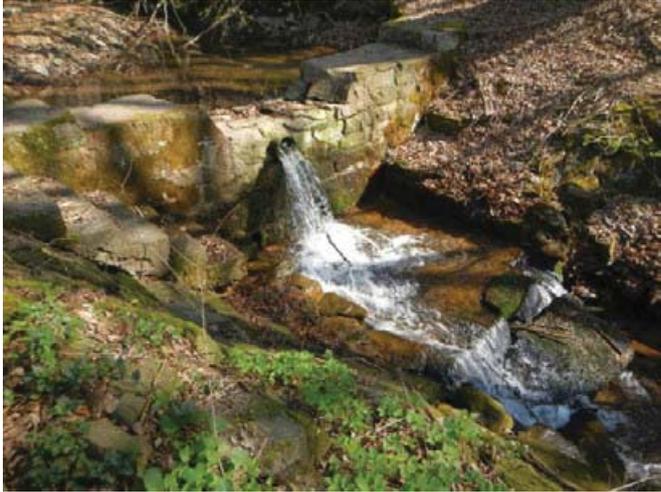
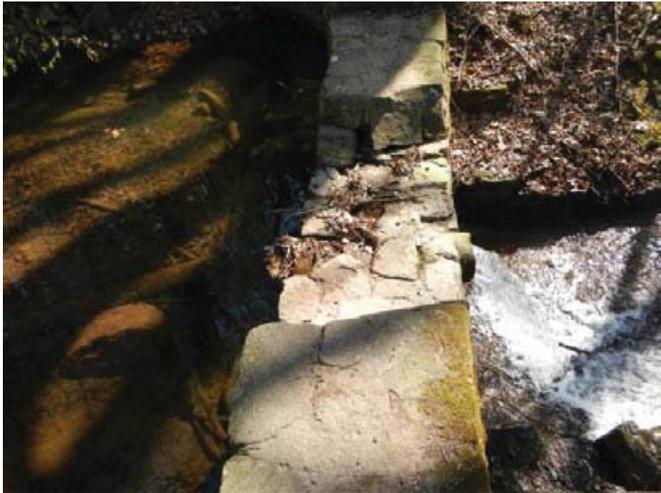
Objekt / QBW-Nr.		Station	(Lfd. Nr. QBW)
<b>Sehr hoher Absturz</b>		<b>00+670</b>	<b>M_23</b>
Gewässer (Nr.)	Mühlbach (429952)

Gauß-Krüger-Koordinaten (Rechtswert / Hochwert)	3540455 / 5697218		
Bauart	Betonbauwerk		
Substrat	Beton, Steine, Schotter		
Länge	0,25 m		
Breite	2 m		
Höhe Absturz	1,2 m		
Rückstau	k.A.		
Passierbarkeit aufwärts	Fische unpassierbar, Groppe und Neunauge unpassierbar

Passierbarkeit abwärts	Fische unpassierbar, MZB unpassierbar

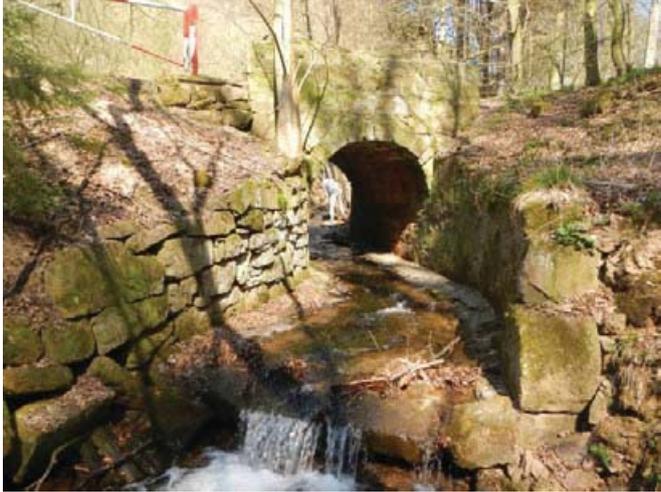
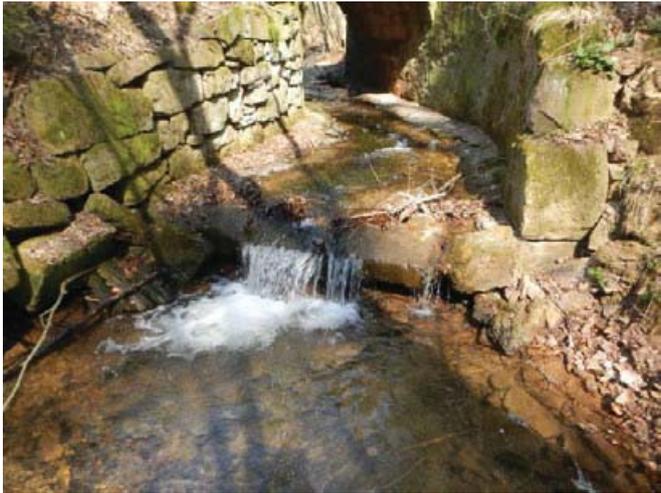
Objekt / QBW-Nr.		Station	(Lfd. Nr. QBW)
<b>Brücke mit befestigter Sohle</b>		<b>00+760</b>	<b>M_24</b>
Gewässer (Nr.)	Mühlbach (429952)

Gauß-Krüger-Koordinaten (Rechtswert / Hochwert)	3540469 / 5697313		
Bauart	Betonbauwerk		
Substrat	Beton, Steine, Schotter		
Länge	0,5 m		
Breite	2,7 m		
Höhe Absturz	0,25 m		
Rückstau	k.A.		
Passierbarkeit aufwärts	Fische unpassierbar, Groppe und Neunauge unpassierbar		
Passierbarkeit abwärts	Fische bedingt passierbar, MZB bedingt passierbar

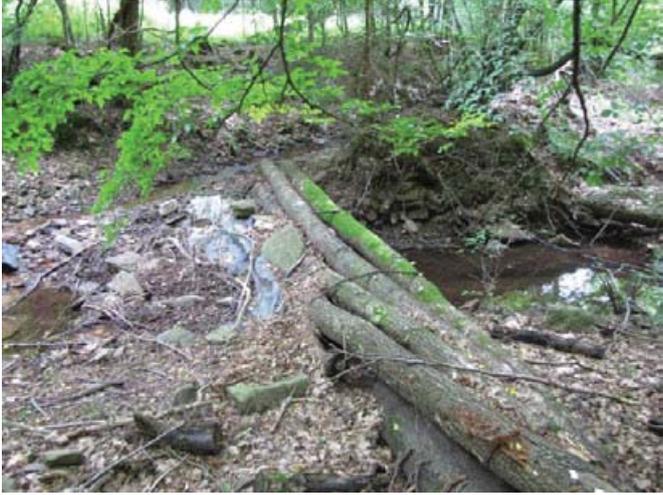
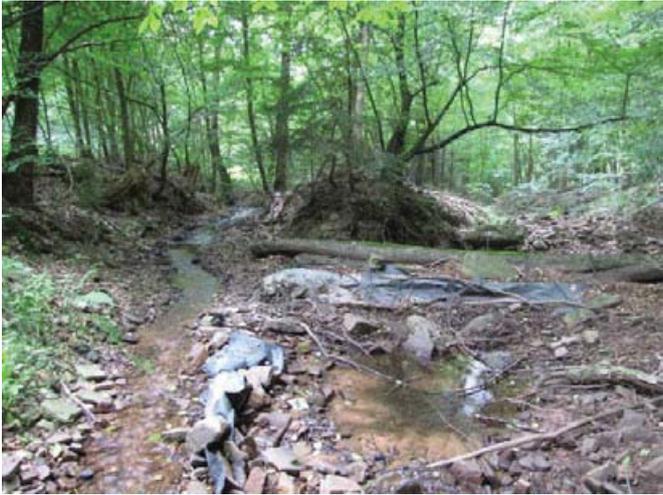
Objekt / QBW-Nr.		Station	(Lfd. Nr. QBW)
<b>Sehr hoher Absturz</b>		<b>01+050</b>	<b>M_25</b>
Gewässer (Nr.)	Mühlbach (429952)

Gauß-Krüger-Koordinaten (Rechtswert / Hochwert)	3540396 / 5697588		
Bauart	Baumstämme mit Ketten gebunden, Plastikfolie		
Substrat	Steine, Schotter, Kies		
Länge	0,5 m		
Breite	3 m		
Höhe Absturz	1 m		
Rückstau	k.A.		
Passierbarkeit aufwärts	Fische unpassierbar, Groppe und Neunauge unpassierbar		
Passierbarkeit abwärts	Fische unpassierbar, MZB unpassierbar

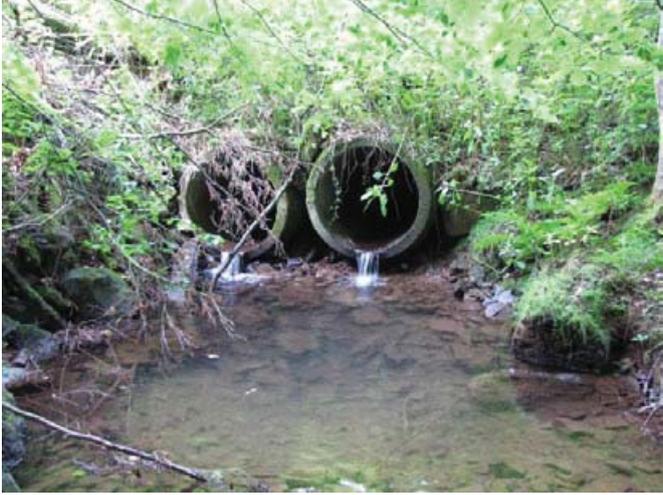
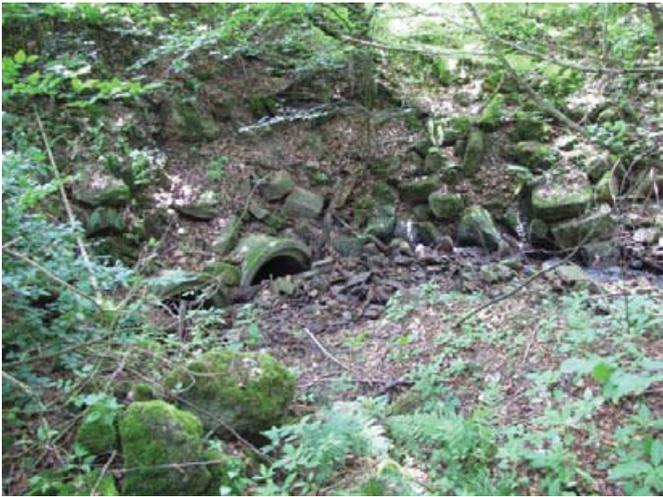
Objekt / QBW-Nr.		Station	(Lfd. Nr. QBW)
<b>Durchlass unter Forstweg</b>		<b>01+200</b>	<b>M_26</b>
Gewässer (Nr.)	Mühlbach (429952)

Gauß-Krüger-Koordinaten (Rechtswert / Hochwert)	3540345 / 5697736		
Bauart	Doppelte Verrohrung		
Substrat	Beton, Steine, Schotter		
Länge	k.A.		
Breite	1 m		
Höhe Absturz	0,3 m		
Rückstau	k.A.		
Passierbarkeit aufwärts	Fische unpassierbar, Groppe und Neunauge unpassierbar		
Passierbarkeit abwärts	Fische unpassierbar, MZB unpassierbar

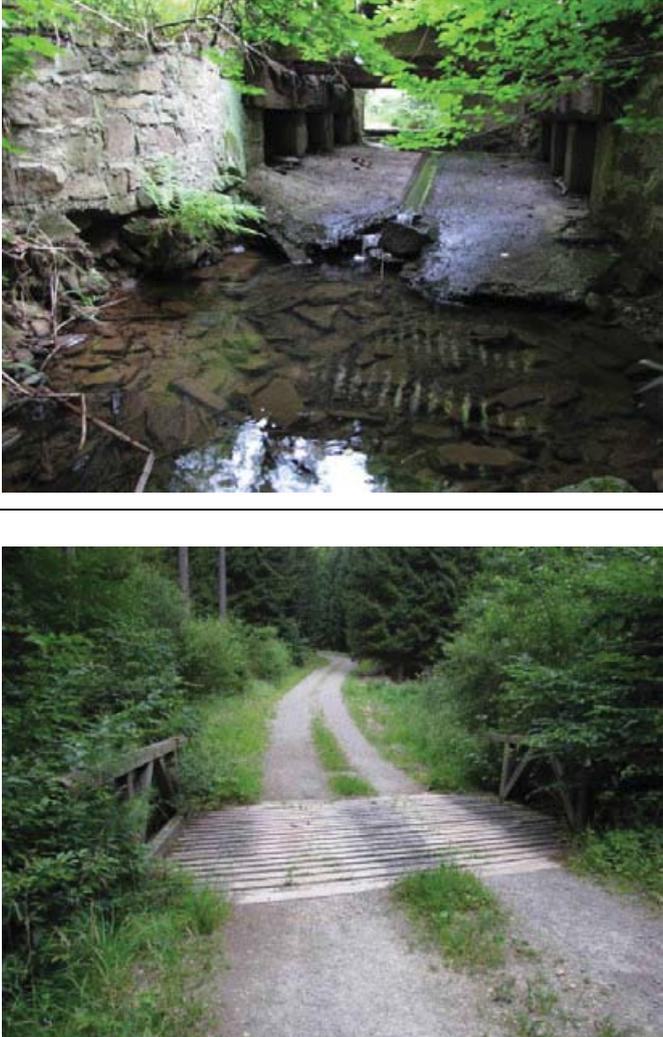
Objekt / QBW-Nr.		Station	(Lfd. Nr. QBW)
<b>Hoher Absturz unter Waldwegbrücke</b>		<b>02+920</b>	<b>M_27</b>
Gewässer (Nr.)	Mühlbach (429952)

Gauß-Krüger-Koordinaten (Rechtswert / Hochwert)	3539528 / 5699009		
Bauart	Sohlenbefestigung		
Substrat	Beton		
Länge	5 m		
Breite	3 m		
Höhe Absturz	0,4 m		
Rückstau	k.A.		
Passierbarkeit aufwärts	Fische unpassierbar, Groppe und Neunauge unpassierbar		
Passierbarkeit abwärts	Fische unpassierbar, MZB unpassierbar

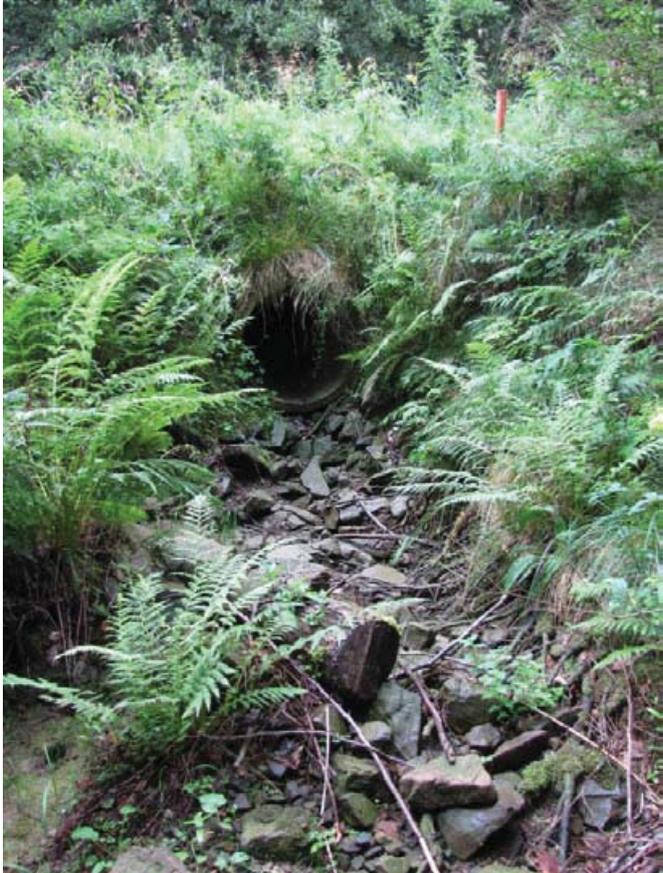
Objekt / QBW-Nr.	Station	(Lfd. Nr. QBW)
<b>Verrohrung</b>	<b>04+920</b>	<b>M_028</b>
Gewässer (Nr.)	Mühlbach (429952)

Gauß-Krüger-Koordinaten (Rechtswert / Hochwert)	3539232 / 5700652	
Bauart	Verrohrung	
Substrat	Beton	
Länge	k.A.	
Breite	0,5 m	
Höhe Absturz	0,2 m	
Rückstau	k.A.	
Passierbarkeit aufwärts	Fische unpassierbar, Groppe und Neunauge unpassierbar	
Passierbarkeit abwärts	Fische unpassierbar, MZB unpassierbar

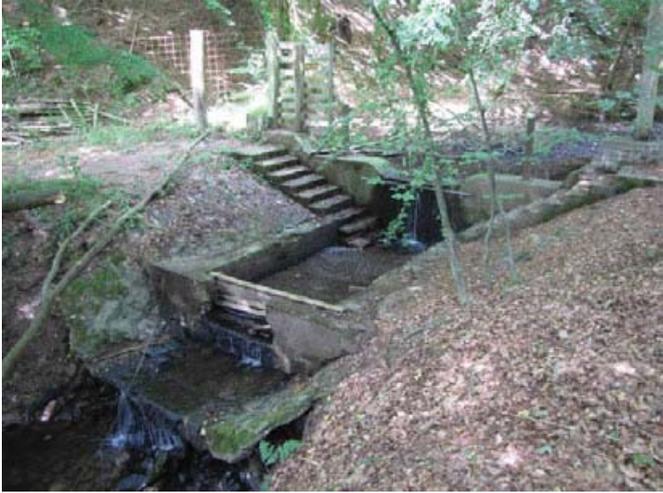
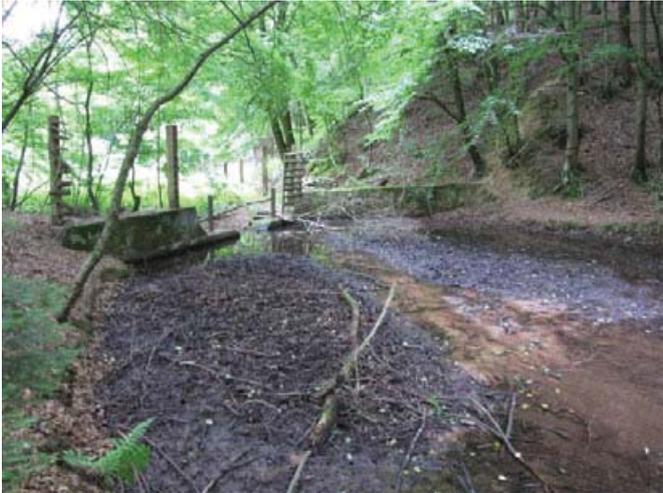
Objekt / QBW-Nr.		Station	(Lfd. Nr. QBW)
<b>Sehr hoher Absturz</b>		<b>00+770 / 00+020</b>	<b>M_31</b>
Gewässer (Nr.)	Mühlbach (4299524), Nebengewässer

Gauß-Krüger-Koordinaten (Rechtswert / Hochwert)	3540464 / 5697346		
Bauart	Betonbauwerk		
Substrat	Steine, Schotter, Kies		
Länge	8 m		
Breite	1 m		
Höhe Absturz	3 m

Rückstau	k.A.		
Passierbarkeit aufwärts	Fische unpassierbar, Groppe und Neunauge unpassierbar		
Passierbarkeit abwärts	Fische unpassierbar, MZB unpassierbar

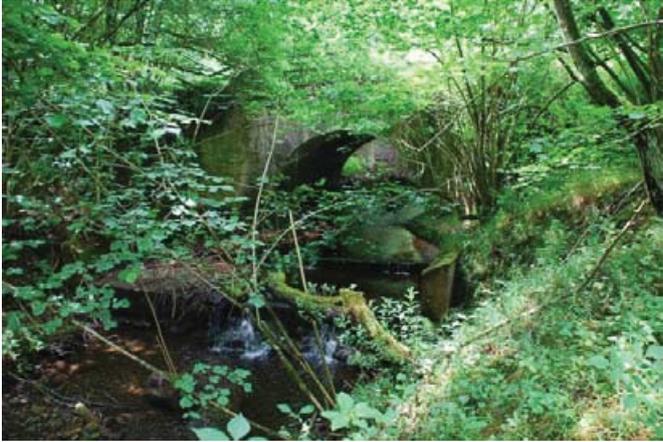
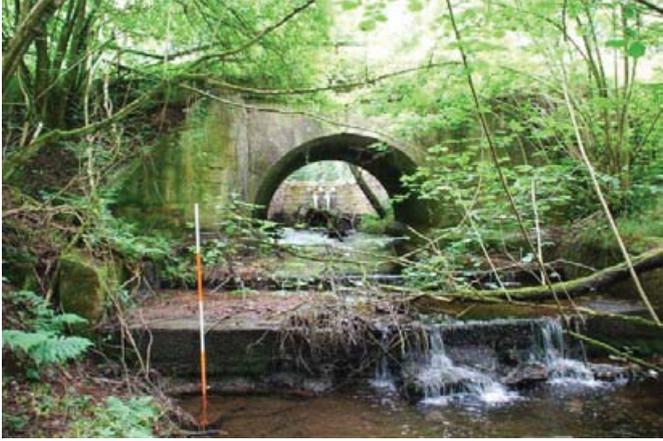
Objekt / QBW-Nr.		Station	(Lfd. Nr. QBW)
<b>Zweistufiger hoher Absturz</b>		<b>01+750</b>	<b>NA_01</b>
Gewässer (Nr.)	Nasse Ahle (4332)

Gauß-Krüger-Koordinaten (Rechtswert / Hochwert)	3542426 / 5703688		
Bauart	Sohlenverbau mit zweistufigem Absturz		
Substrat	Beton		
Länge	5,0 m		
Breite	8,0 m		
Höhe Absturz	1,0 m

Rückstau	-		
Passierbarkeit aufwärts	Fische unpassierbar, Groppe und Neunauge unpassierbar		
Passierbarkeit abwärts	Fische weitgehend unpassierbar, MZB weitgehend unpassierbar

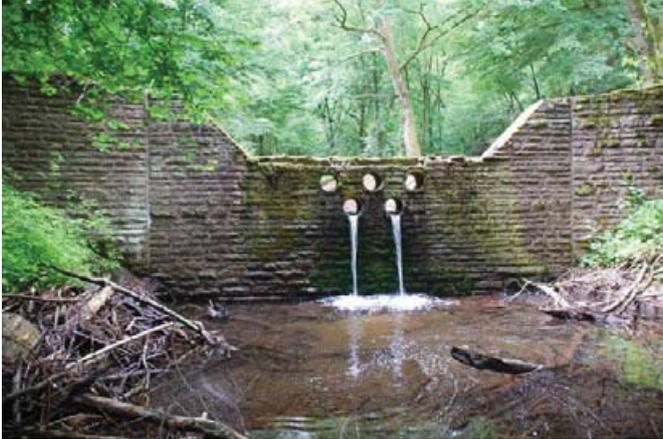
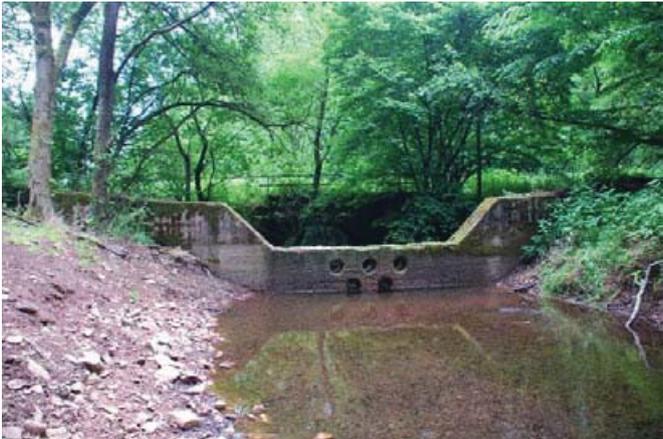
Objekt / QBW-Nr.		Station	(Lfd. Nr. QBW)
<b>Sehr hoher Absturz</b>		<b>01+770</b>	<b>NA_02</b>
Gewässer (Nr.)	Nasse Ahle (4332)

Gauß-Krüger-Koordinaten (Rechtswert / Hochwert)	3542409 / 5703683		
Bauart	Setzsteinbauweise		
Substrat	k.A.		
Länge	0,5		
Breite	5,0 m		
Höhe Absturz	Oberkante 2,5 m, Unterkante 1,8 m

Rückstau	10 m		
Passierbarkeit aufwärts	Fische unpassierbar, Groppe und Neunauge unpassierbar		
Passierbarkeit abwärts	Fische unpassierbar, MZB unpassierbar

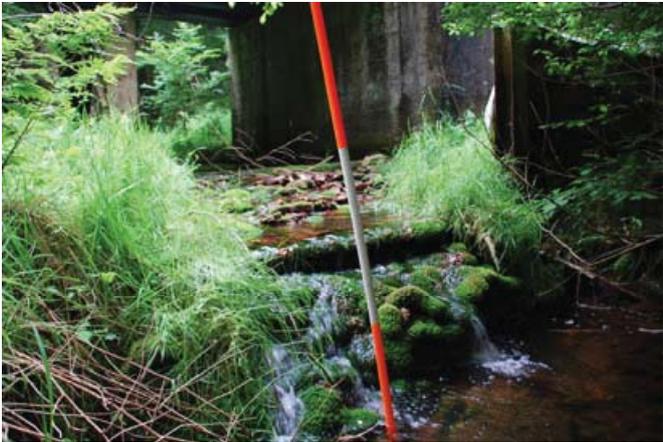
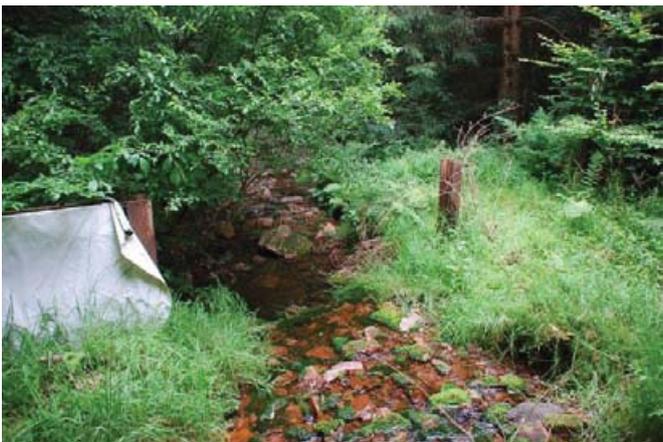
Objekt / QBW-Nr.		Station	(Lfd. Nr. QBW)
<b>Hoher Absturz</b>		<b>03+750</b>	<b>NA_03</b>
Gewässer (Nr.)	Nasse Ahle (4332)

Gauß-Krüger-Koordinaten (Rechtswert / Hochwert)	3540724 / 5703039		
Bauart	Betonriegel		
Substrat	Beton, Steine, Schotter, Kies		
Länge	k.A.		
Breite	2,5 m		
Höhe Absturz	0,6 m		
Rückstau	-		
Passierbarkeit aufwärts	Fische unpassierbar, Groppe und Neunauge unpassierbar		
Passierbarkeit abwärts	Fische bedingt passierbar, MZB bedingt passierbar

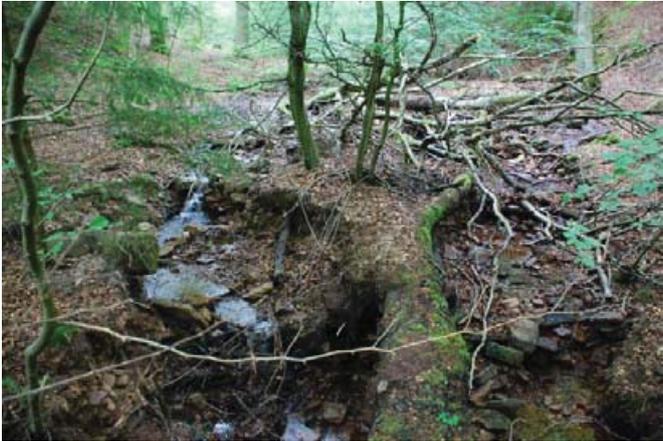
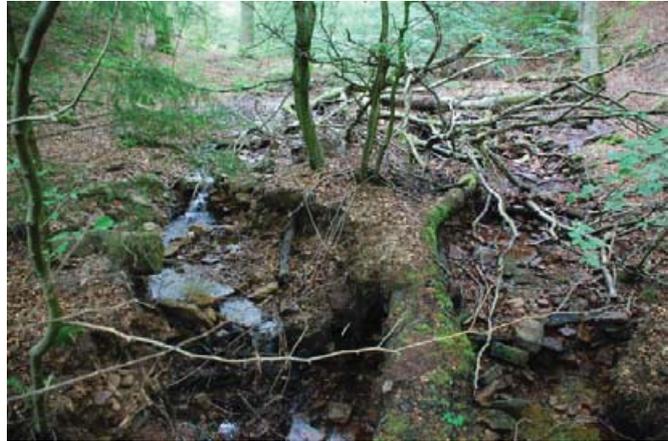
Objekt / QBW-Nr.		Station	(Lfd. Nr. QBW)
<b>Natürliches Hindernis</b>		<b>03+720 / 00+100</b>	<b>NA_natur</b>
Gewässer (Nr.)	Nasse Ahle (4332), Nebengewässer

Gauß-Krüger-Koordinaten (Rechtswert / Hochwert)	3540608 / 5703053		
Bauart	Baumstamm als Stauwehr und Sohlabsturz		
Substrat	Absturz im anstehenden Kies		
Länge	k.A.		
Breite	k.A.		
Höhe Absturz	k.A.		
Rückstau	k.A.		
Passierbarkeit aufwärts	Fische weitgehend unpassierbar, Groppe und Neun- auge unpassierbar

Passierbarkeit abwärts	Fische weitgehend unpassierbar, MZB bedingt passierbar

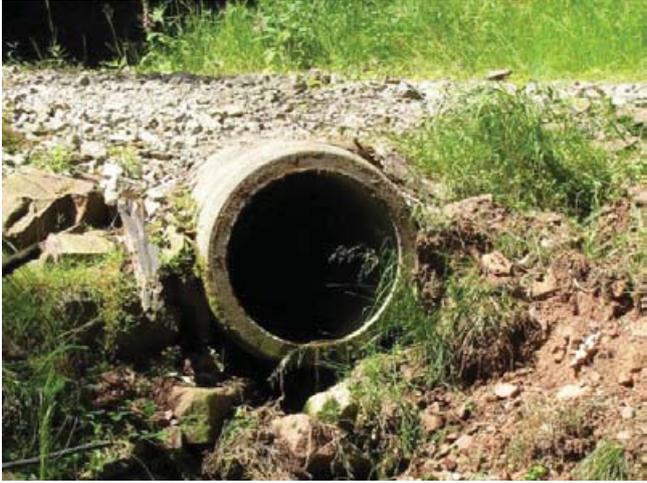
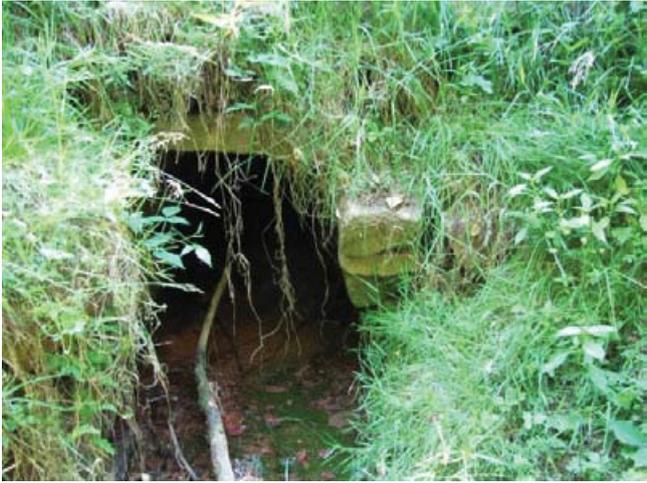
Objekt / QBW-Nr.		Station	(Lfd. Nr. QBW)
<b>Kleiner Absturz nach Verrohrung</b>		<b>03+720 / 00+320</b>	<b>NA_05</b>
Gewässer (Nr.)	Nasse Ahle (4332), Nebengewässer

Gauß-Krüger-Koordinaten (Rechtswert / Hochwert)	3540395 / 5703084		
Bauart	Verrohrung		
Substrat	Beton		
Länge	k.A.		
Breite	0,6 m		
Höhe Absturz	0,3 m

Rückstau	k.A.		
Passierbarkeit aufwärts	Fische unpassierbar, Groppe und Neunauge unpassierbar		
Passierbarkeit abwärts	Fische unpassierbar, MZB unpassierbar

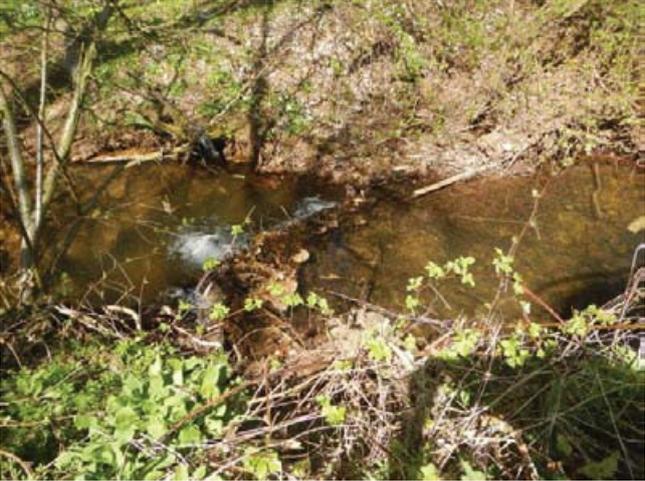
Objekt / QBW-Nr.		Station	(Lfd. Nr. QBW)
<b>Kleiner Absturz</b>		<b>00+040</b>	<b>OL_natur1</b>
Gewässer (Nr.)	Olbe (4338)

Gauß-Krüger-Koordinaten (Rechtswert / Hochwert)	3541582 / 5710066		
Bauart	Umgestürzter Baum		
Substrat	Steine, Schotter Kies		
Länge	0,2 m		
Breite	1,5 m		
Höhe Absturz	0,3 m		
Rückstau	< 10 m		
Passierbarkeit aufwärts	Fische bedingt passierbar, Groppe und Neunauge weitgehend unpassierbar		
Passierbarkeit abwärts	Fische bedingt passierbar, MZB weitgehend unpassierbar

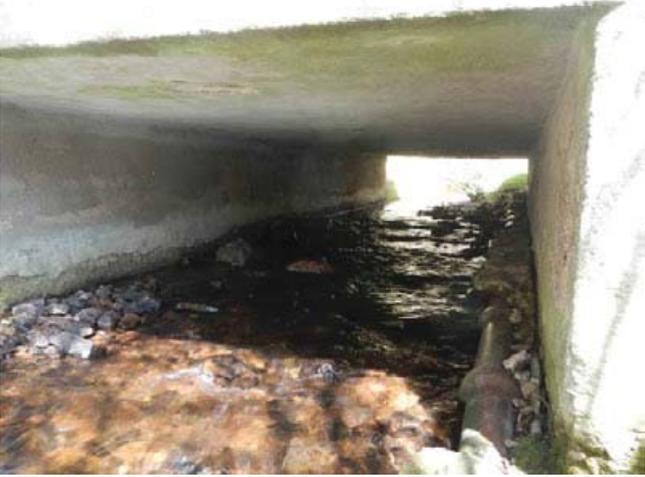
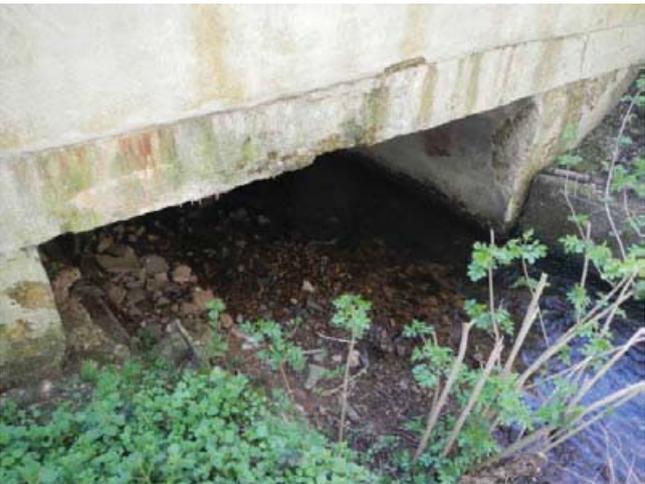
Objekt / QBW-Nr.		Station	(Lfd. Nr. QBW)
<b>Straßendurchlass B80</b>		<b>00+120</b>	<b>OL_01</b>
Gewässer (Nr.)	Olbe (4338)

Gauß-Krüger-Koordinaten (Rechtswert / Hochwert)	3541592 / 5710145		
Bauart	Kastendurchlass		
Substrat	Beton, Steine, Schotter, Kies		
Länge	7,5 m		
Breite	3,0 m		
Höhe Absturz	-		
Rückstau	-		
Passierbarkeit aufwärts	Fische passierbar, Groppe und Neunauge passierbar		
Passierbarkeit abwärts	Fische passierbar, MZB passierbar

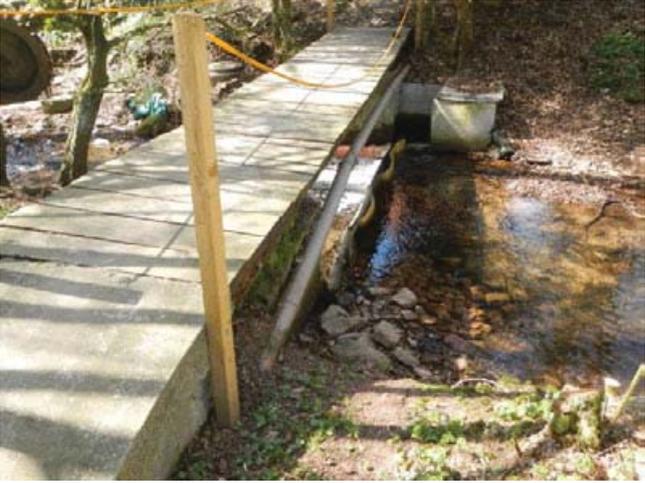
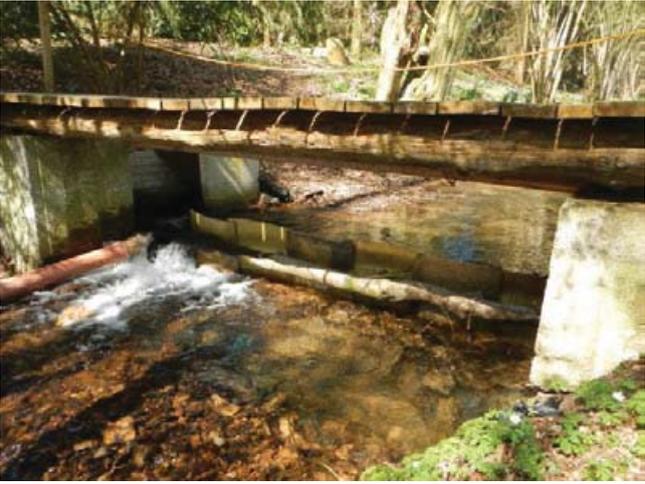
Objekt / QBW-Nr.		Station	(Lfd. Nr. QBW)
<b>Hoher Absturz</b>		<b>00+200</b>	<b>OL_02</b>
Gewässer (Nr.)	Olbe (4338)

Gauß-Krüger-Koordinaten (Rechtswert / Hochwert)	3541633 / 5710198		
Bauart	Wilder Verbau mit Ausleitung		
Substrat	Steine, Schotter, Kies		
Länge	0,2 m		
Breite	4,2 m		
Höhe Absturz	0,4 m		
Rückstau	-		
Passierbarkeit aufwärts	Fische unpassierbar, Groppe und Neunauge unpassierbar		
Passierbarkeit abwärts	Fische weitgehend unpassierbar, MZB weitgehend unpassierbar

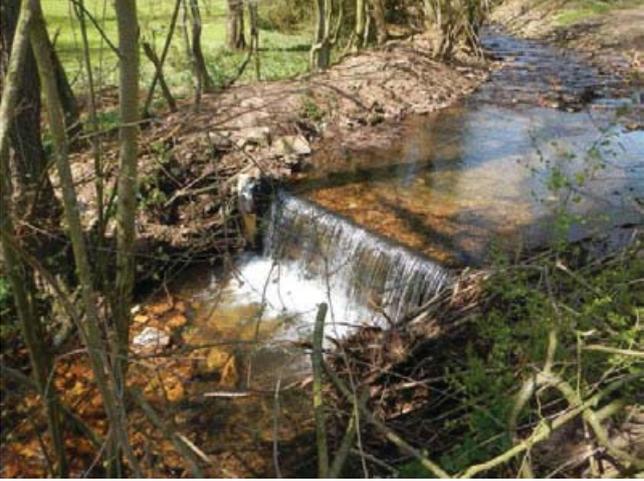
Objekt / QBW-Nr.		Station	(Lfd. Nr. QBW)
<b>Sehr hoher Absturz</b>		<b>00+290</b>	<b>OL_03</b>
Gewässer (Nr.)	Olbe (4338)

Gauß-Krüger-Koordinaten (Rechtswert / Hochwert)	3541625 / 5710293		
Bauart	Holzverbau		
Substrat	Steine, Schotter, Kies		
Länge	0,1 m		
Breite	3,2 m		
Höhe Absturz	1,3 m		
Rückstau	< 10 m		
Passierbarkeit aufwärts	Fische unpassierbar, Groppe und Neunauge unpassierbar		
Passierbarkeit abwärts	Fische weitgehend unpassierbar, MZB unpassierbar

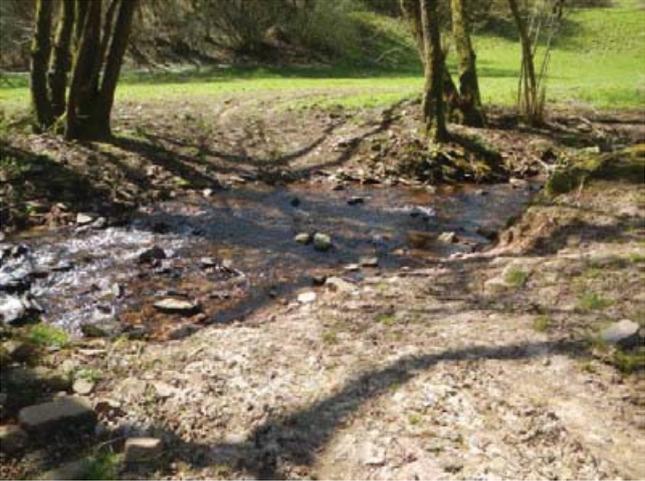
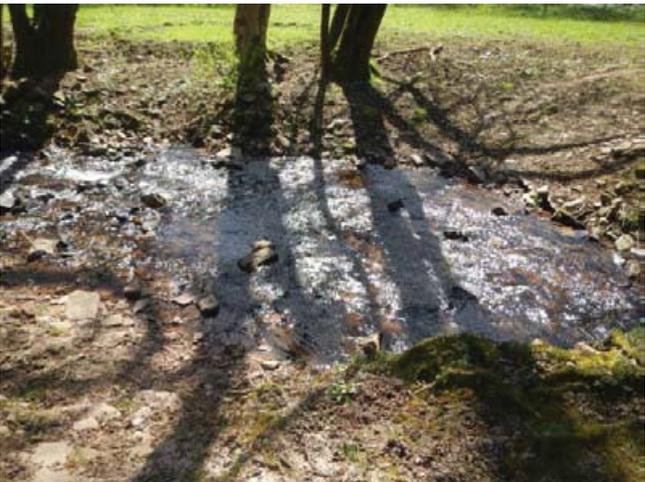
Objekt / QBW-Nr.		Station	(Lfd. Nr. QBW)
<b>Furt</b>		<b>00+900</b>	<b>OL_04</b>
Gewässer (Nr.)	Olbe (4338)

Gauß-Krüger-Koordinaten (Rechtswert / Hochwert)	3541312 / 5710686		
Bauart	-		
Substrat	Steine, Schotter, Kies		
Länge	2,5 m		
Breite	2,2 m		
Höhe Absturz	-		
Rückstau	-		
Passierbarkeit aufwärts	Fische passierbar, Groppe und Neunauge passierbar		
Passierbarkeit abwärts	Fische passierbar, MZB passierbar

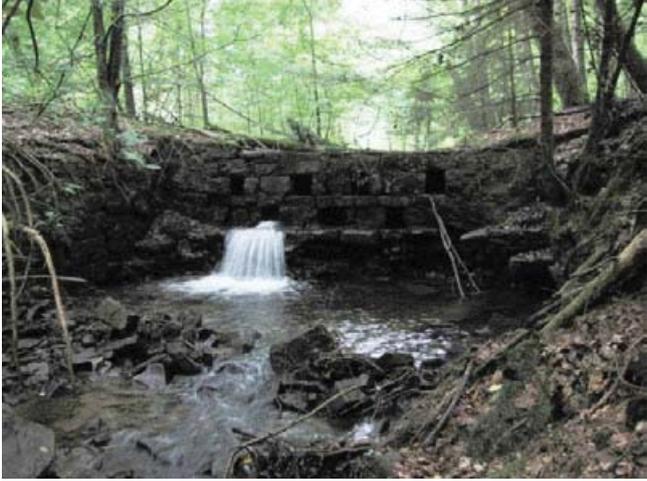
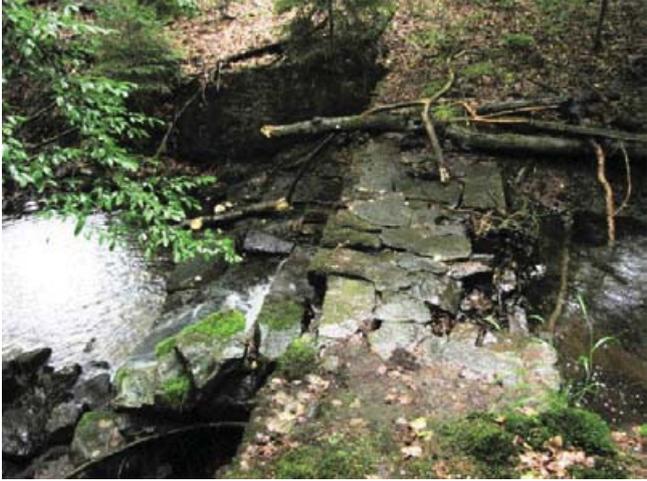
Objekt / QBW-Nr.		Station	(Lfd. Nr. QBW)
<b>7 hohe Abstürze</b>		<b>02+810 bis 03+460</b>	<b>OL_05 bis OL_11</b>
Gewässer (Nr.)	Olbe (4338)

Gauß-Krüger-Koordinaten (Rechtswert / Hochwert)	3542028 / 5707384		
Bauart	Setzsteinbauwerke		
Substrat	Naturstein		
Länge	1,5 m		
Breite	3,0 m

Höhe Absturz	0,4 m bzw. 1,2 m		
Rückstau	-		
Passierbarkeit aufwärts	Fische unpassierbar, Groppe und Neunauge unpassierbar		
Passierbarkeit abwärts	Fische unpassierbar, MZB unpassierbar

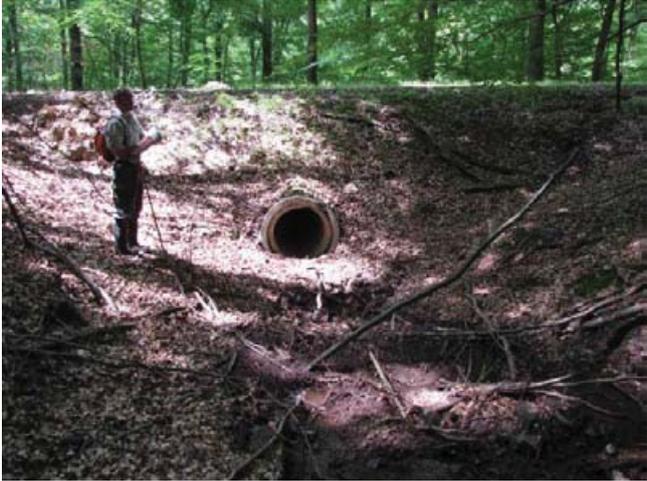
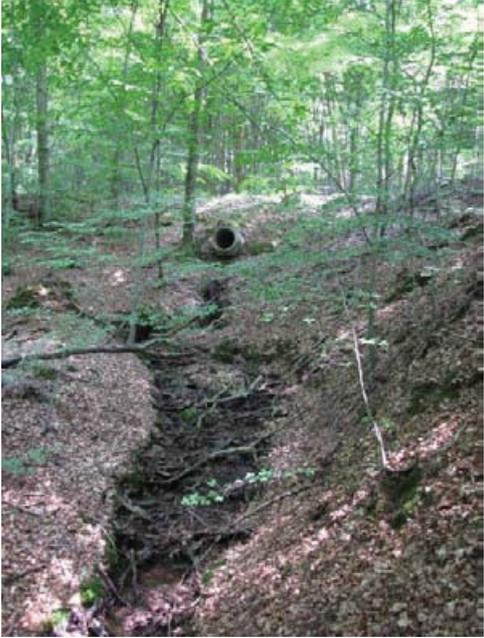
Objekt / QBW-Nr.		Station	(Lfd. Nr. QBW)
<b>Hoher Absturz nach Verrohrung</b>		<b>01+570 / 00+080</b>	<b>OL_12</b>
Gewässer (Nr.)	Olbe (4338), Nebengewässer

Gauß-Krüger-Koordinaten (Rechtswert / Hochwert)	3540955 / 5711128		
Bauart	Verrohrung		
Substrat	Beton		
Länge	k.A.		
Breite	0,9 m

Höhe Absturz	0,5 m		
Rückstau	-		
Passierbarkeit aufwärts	Fische unpassierbar, Groppe und Neunauge unpassierbar		
Passierbarkeit abwärts	Fische unpassierbar, MZB unpassierbar

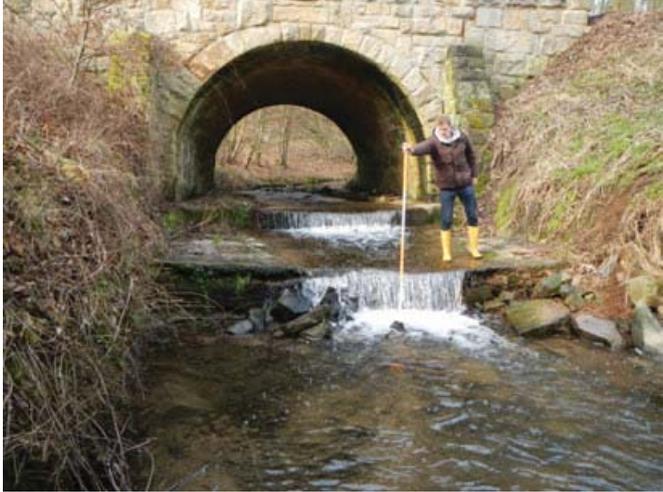
Objekt (QBW-Nr.)		Station	(Lfd. Nr. QBW)
<b>Kleiner Absturz (25000)</b>		<b>00+070</b>	<b>OS_01</b>
Gewässer (Nr.)	Osterbach (42994)

Gauß-Krüger-Koordinaten (Rechtswert / Hochwert)	3539333 / 5695089		
Bauart	Betonbauwerk, Setzsteinbauwerk		
Substrat	Sohlenverbau		
Länge	12 m		
Breite	6,5 m		
Höhe Absturz	1,0 m

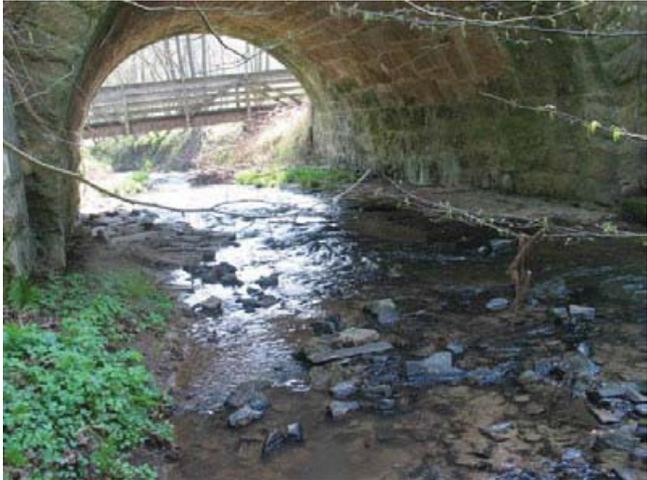
Objekt / QBW-Nr.		Station	(Lfd. Nr. QBW)
<b>Absturzskade</b>		<b>01+100</b>	<b>H_07</b>
Gewässer (Nr.)	Hemelbach (4334)

Rückstau	-		
Passierbarkeit aufwärts	Fische unpassierbar, Groppe und Neunauge unpassierbar		
Passierbarkeit abwärts	Fische bedingt passierbar, MZB bedingt passierbar

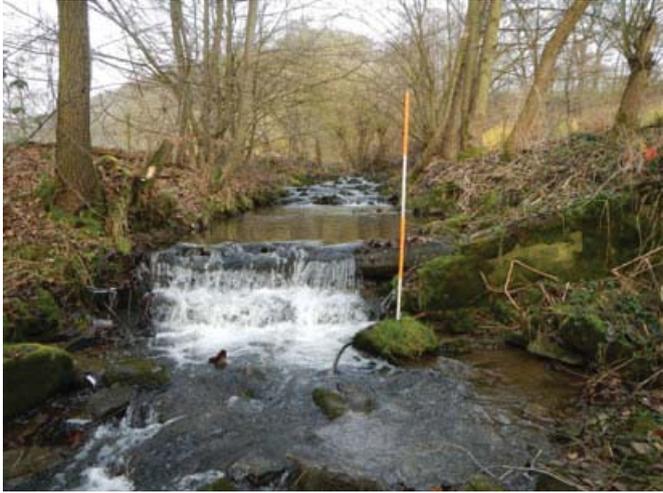
Objekt (QBW-Nr.)		Station	(Lfd. Nr. QBW)
<b>Absturzkaskade aus Sohlenschwellen (25001)</b>		<b>00+120</b>	<b>OS_02</b>
Gewässer (Nr.)	Osterbach (42994)

Gauß-Krüger-Koordinaten (Rechtswert / Hochwert)	3539311 / 5695142		
Bauart	Betonbauwerk, Holzbohle / Holzschwelle, Setzsteinbauwerk		
Substrat	Blöcke, Steine, Schotter		
Länge	17 m		
Breite	3,5 m		
Höhe Absturz	1,2 m		
Rückstau	-		
Passierbarkeit aufwärts	Fische weitgehend unpassierbar, Groppe und Neunauge unpassierbar		
Passierbarkeit abwärts	Fische passierbar, MZB passierbar

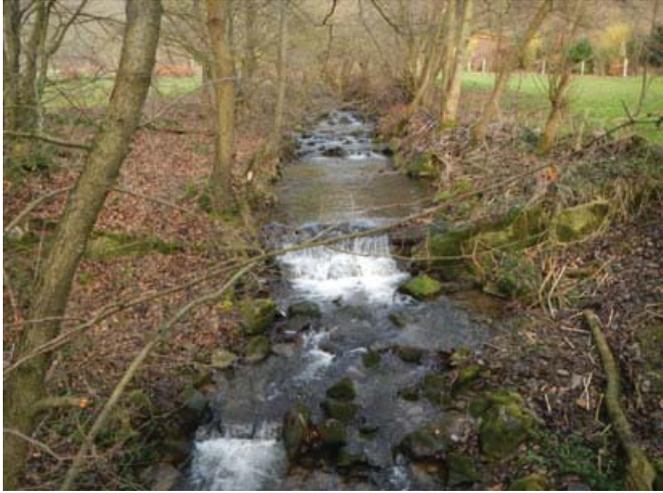
Auf Höhe der Spiegelmühle befindet sich bei Station km 00+120 eine Absturzkaskade aus mehreren Sohlenschwellen (QBW-Nr. 25001). Die Querriegel aus Holz, Beton und Naturstein beeinträchtigen die Durchgängigkeit des Osterbaches auf einer Länge von etwa 17 m. Durch die Sohlenneigung und die Abstürze wird eine Sohlhöhdendifferenz von etwa 1,2 m überwunden. Für schwimmschwache Arten ist die Strecke bachaufwärts als unpassierbar, bachabwärts als passierbar eingestuft (vgl. Anlage A-1.6).

Stationierung	00+120		
Gauß Krüger Koordina- ten	Rechtswert 3539311	Hochwert 5695142	
Objekt / QBW-Nr.	Absturzkaskade aus Sohlenschwel- len / 25001		
Bauart	Betonbauwerk, Holzbohle/- schwelle Setzsteinbauwerk		
Substrat	Blöcke, Steine, Schotter		
Länge	17 m		
Breite	3,5 m		
Höhe Absturz	1,2 m		
Rückstau	Kein Rückstau		
Passierbarkeit aufwärts	Fische weitgehend unpassierbar, Groppe und Neunauge unpassier- bar		
Passierbarkeit abwärts	Fische passierbar, MZB passierbar		
FFH-Maßnahmencode	04.04.06.		
WRRL- Maßnahmengruppe			
Rang/Priorität	<b>hoch</b>

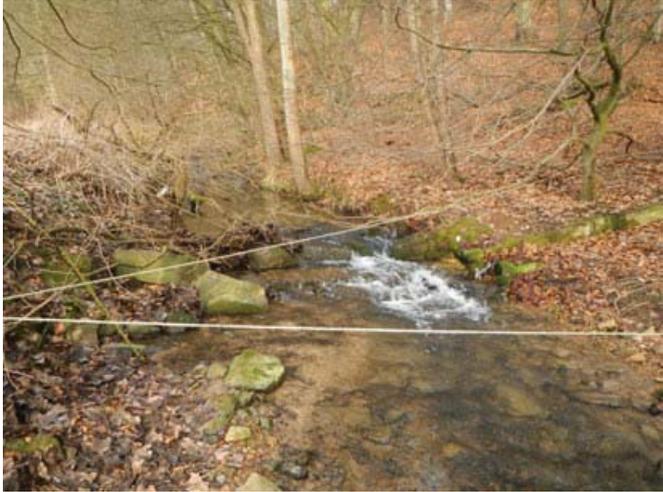
Objekt (QBW-Nr.)		Station	(Lfd. Nr. QBW)
<b>Sohlenschwellen</b>		<b>00+220</b>	<b>OS_03</b>
Gewässer (Nr.)	Osterbach (42994)

Gauß-Krüger-Koordinaten (Rechtswert / Hochwert)	3539290 / 5695234		
Bauart	Steinriegel		
Substrat	Blöcke, Steine, Schotter		
Länge	20,0 m		
Breite	3,0 m		
Höhe Absturz	0,6 m		
Rückstau	-		
Passierbarkeit aufwärts	Fische bedingt passierbar, Groppe und Neunauge weitgehend unpassierbar		
Passierbarkeit abwärts	Fische passierbar, MZB passierbar

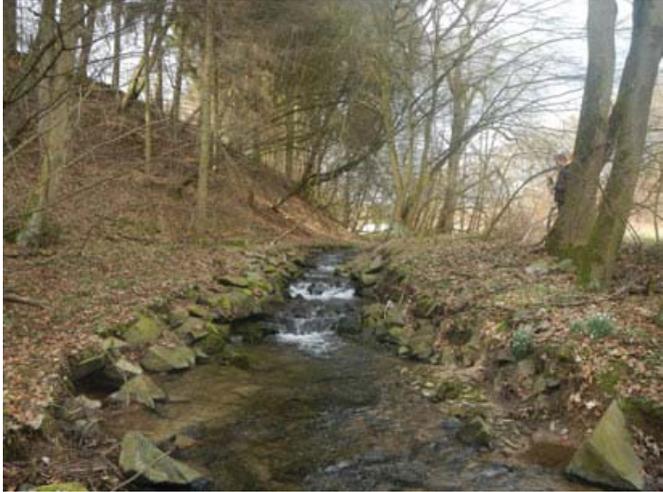
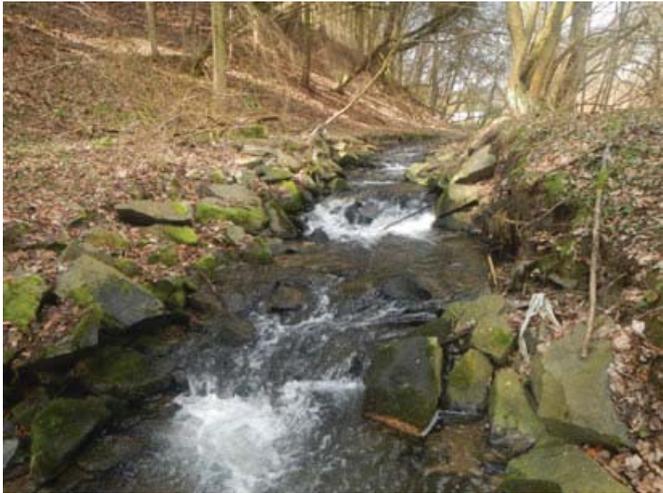
Objekt (QBW-Nr.)		Station	(Lfd. Nr. QBW)
<b>Raue Rampe (25003)</b>		<b>00+630</b>	<b>OS_04</b>
Gewässer (Nr.)	Osterbach (42994)

Gauß-Krüger-Koordinaten (Rechtswert / Hochwert)	3538961 / 5695455		
Bauart	Schüttsteinbauwerk		
Substrat	Sohlenverbau, Blöcke, Steine, Schotter		
Länge	15 m		
Breite	3,0 m		
Höhe Absturz	1,7 m		
Rückstau	-		
Passierbarkeit aufwärts	Fische bedingt passierbar, Groppe und Neunauge weitgehend unpassierbar

Passierbarkeit abwärts	Fische passierbar, MZB passierbar

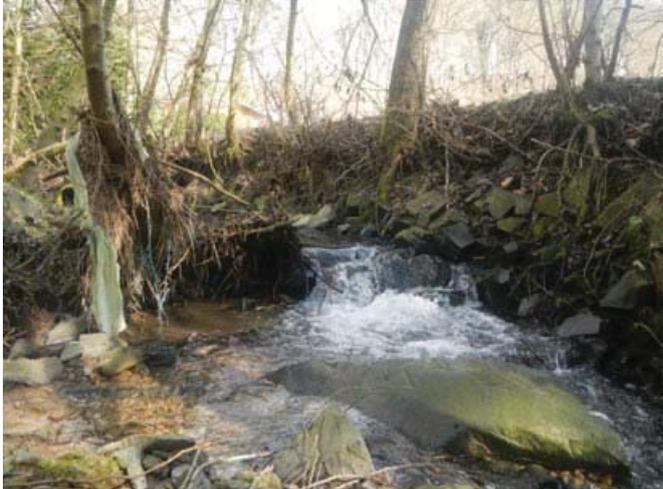
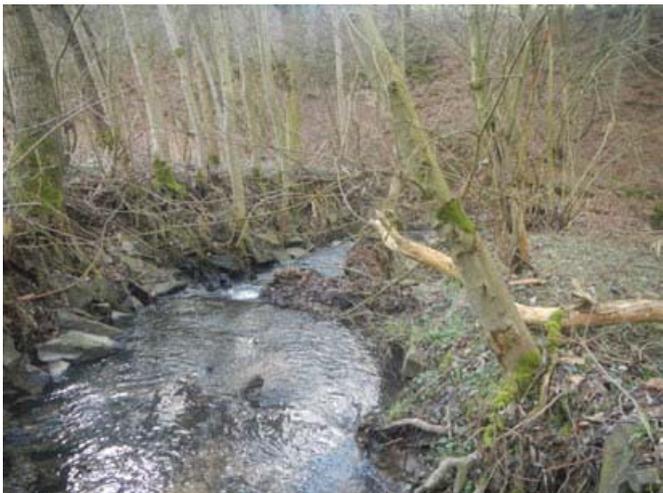
Objekt (QBW-Nr.)		Station	(Lfd. Nr. QBW)
<b>Sohlenschwelle (25004)</b>		<b>00+840</b>	<b>OS_05</b>
Gewässer (Nr.)	Osterbach (42994)

Gauß-Krüger-Koordinaten (Rechtswert / Hochwert)	3538791 / 5695550		
Bauart	Holzbohle / Holzschwelle, Schüttsteinbauwerk		
Substrat	Sohlenverbau, Blöcke, Steine, Schotter		
Länge	5,0 m		
Breite	3,0 m		
Höhe Absturz	0,8 m		
Rückstau	-		
Passierbarkeit aufwärts	Fische weitgehend unpassierbar, Groppe und Neunauge unpassierbar

Passierbarkeit abwärts	Fische passierbar, MZB passierbar

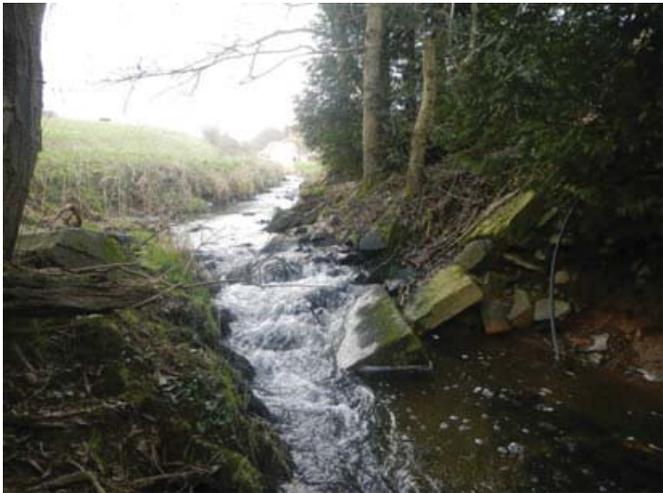
Objekt (QBW-Nr.)		Station	(Lfd. Nr. QBW)
<b>Absturzkaskade aus kleinen Abstürzen (25005)</b>		<b>00+900</b>	<b>OS_06</b>
Gewässer (Nr.)	Osterbach (42994)

Gauß-Krüger-Koordinaten (Rechtswert / Hochwert)	3538783 / 5695607		
Bauart	Schüttsteinbauwerk		
Substrat	Sohlenverbau, Blöcke, Steine, Schotter		
Länge	10 m		
Breite	2,0 m		
Höhe Absturz	0,8 m		
Rückstau	-		
Passierbarkeit aufwärts	Fische bedingt passierbar, Groppe und Neunauge weitgehend unpassierbar		
Passierbarkeit abwärts	Fische passierbar, MZB passierbar

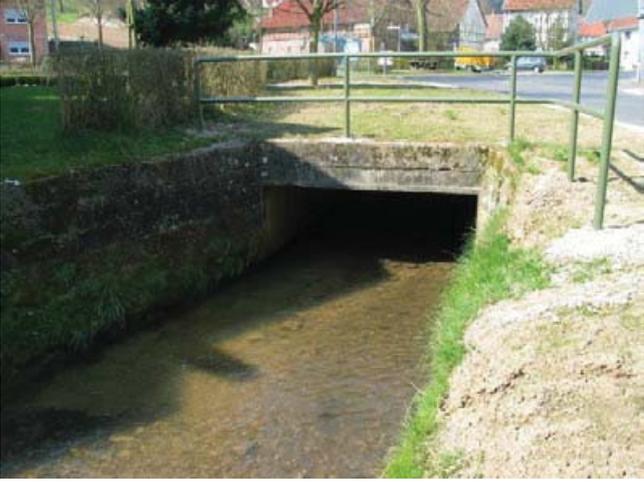
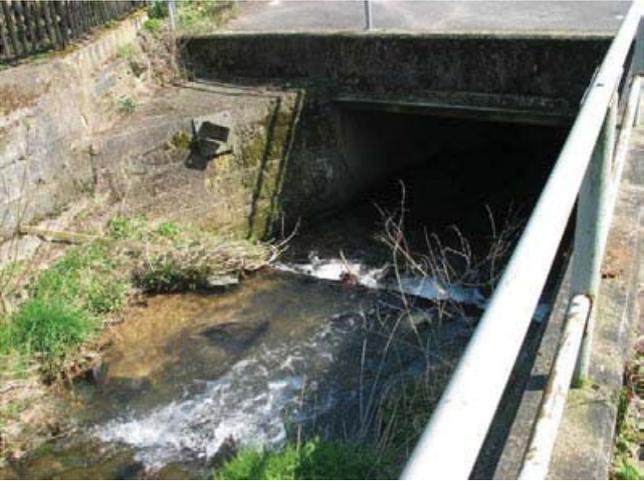
Objekt (QBW-Nr.)		Station	(Lfd. Nr. QBW)
<b>Verrohrung mit hohem Absturz (25006)</b>		<b>01+130</b>	<b>OS_07</b>
Gewässer (Nr.)	Osterbach (42994)

Gauß-Krüger-Koordinaten (Rechtswert / Hochwert)	3538706 / 5695825		
Bauart	Betonbauwerk, Setzsteinbauwerk		
Substrat	Sohlenverbau, Kies, Schotter		
Länge	83 m		
Breite	2,4 m		
Höhe Absturz	Staubohle 0,4 m, Beton 0,25 m

Rückstau	-		
Passierbarkeit aufwärts	Fische unpassierbar, Groppe und Neunauge unpassierbar		
Passierbarkeit abwärts	Fische weitgehend unpassierbar, MZB weitgehend unpassierbar

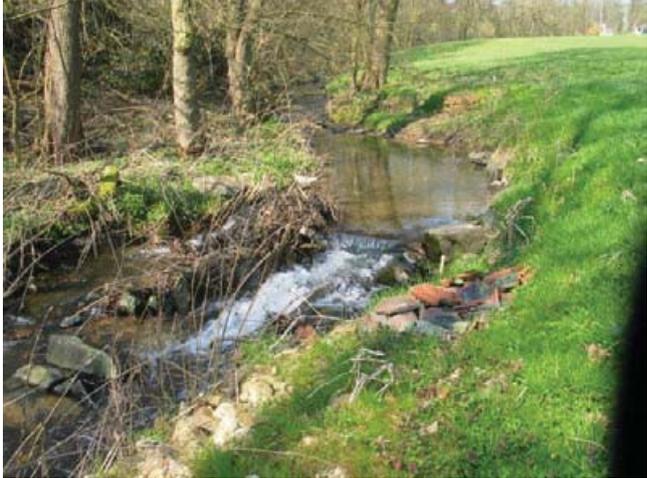
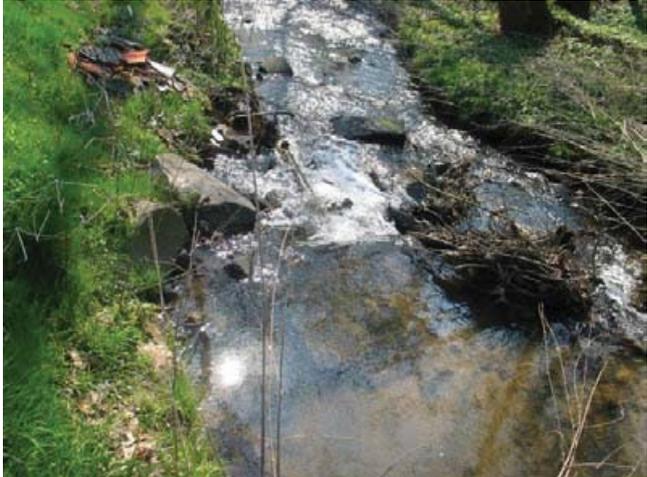
Objekt (QBW-Nr.)		Station	(Lfd. Nr. QBW)
<b>Hoher Absturz mit Teilrampe (25007)</b>		<b>01+490</b>	<b>OS_08</b>
Gewässer (Nr.)	Osterbach (42994)

Gauß-Krüger-Koordinaten (Rechtswert / Hochwert)	3538469 / 5696050		
Bauart	Schüttsteinbauwerk, Setzsteinbauwerk		
Substrat	Sohlenverbau, Blöcke, Steine, Schotter		
Länge	3,5 m		
Breite	3,0 m		
Höhe Absturz	0,6 m		
Rückstau	-		
Passierbarkeit aufwärts	Fische weitgehend unpassierbar, Groppe und Neunauge unpassierbar

Passierbarkeit abwärts	Fische passierbar, MZB passierbar

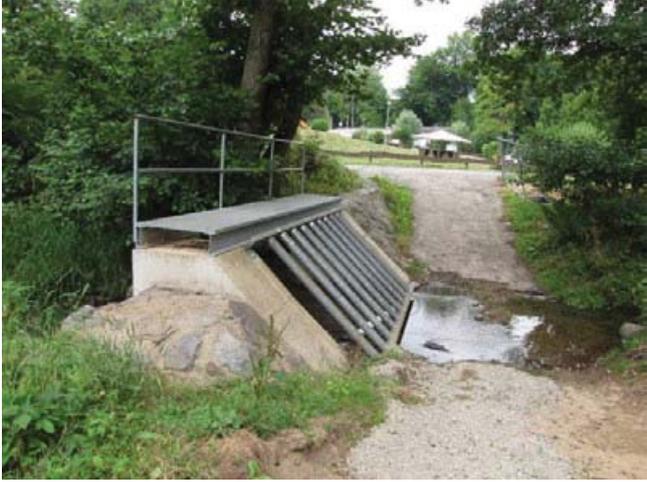
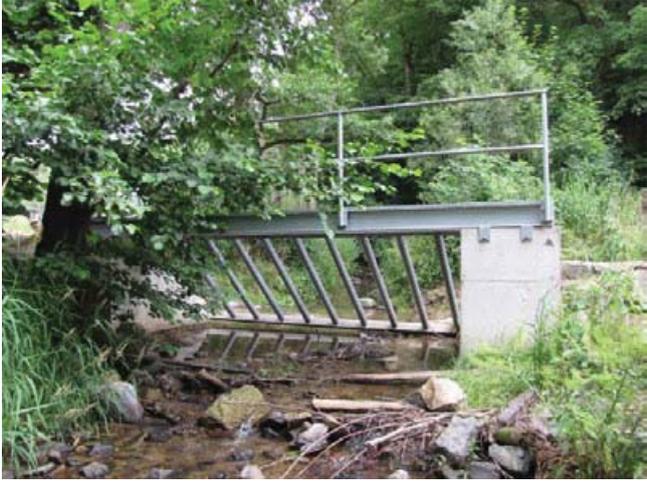
Objekt (QBW-Nr.)		Station	(Lfd. Nr. QBW)
<b>Fangwehr</b>		<b>01+680</b>	<b>OS_09</b>
Gewässer (Nr.)	Osterbach (42994)

Gauß-Krüger-Koordinaten (Rechtswert / Hochwert)	3538413 / 5696212		
Bauart	Betonbauwerk		
Substrat	Sohlenverbau, Kies, Schotter		
Länge	k.A.		
Breite	3,0 m

Höhe Absturz	-		
Rückstau	-		
Passierbarkeit aufwärts	Fische passierbar, Groppe und Neunauge passierbar		
Passierbarkeit abwärts	Fische passierbar, MZB passierbar

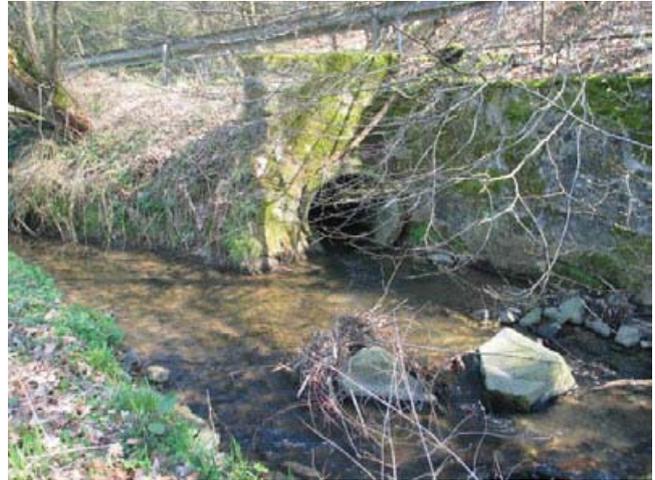
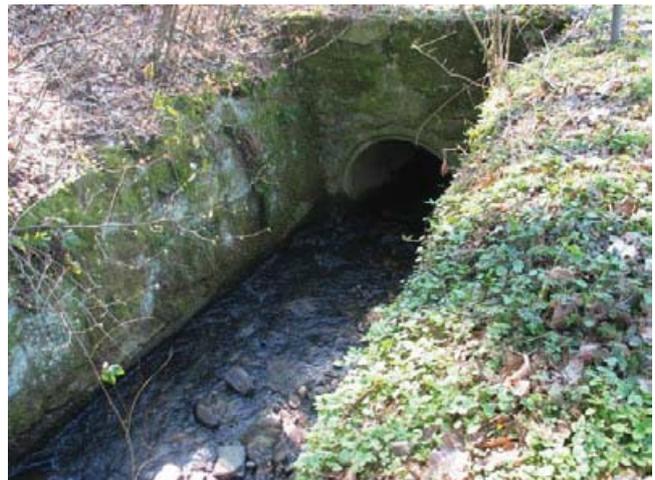
Objekt (QBW-Nr.)	Station	(Lfd. Nr. QBW)
<b>Verrohrung unter Straße (25008)</b>	<b>01+730</b>	<b>OS_10</b>

Gewässer (Nr.)	Osterbach (42994)
Gauß-Krüger-Koordinaten (Rechtswert / Hochwert)	3538455 / 5696248
Bauart	Betonbauwerk, Fertigteil
Substrat	Sohlenverbau
Länge	12 m
Breite	0,8 m
Höhe Absturz	0,2 m
Rückstau	-
Passierbarkeit aufwärts	Fische unpassierbar, Groppe und Neunauge unpassierbar
Passierbarkeit abwärts	Fische bedingt passierbar, MZB bedingt passierbar

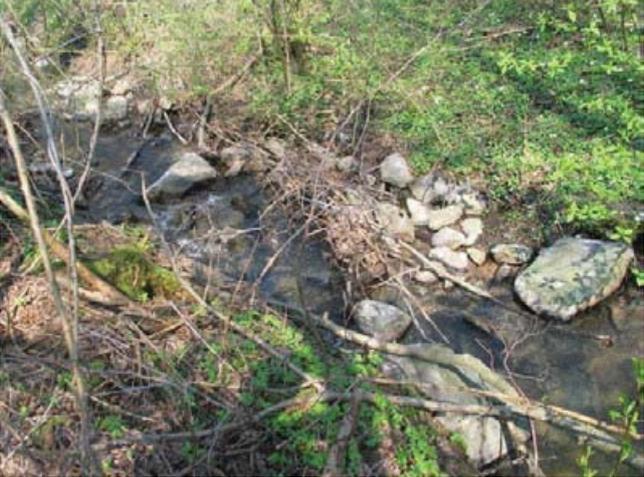
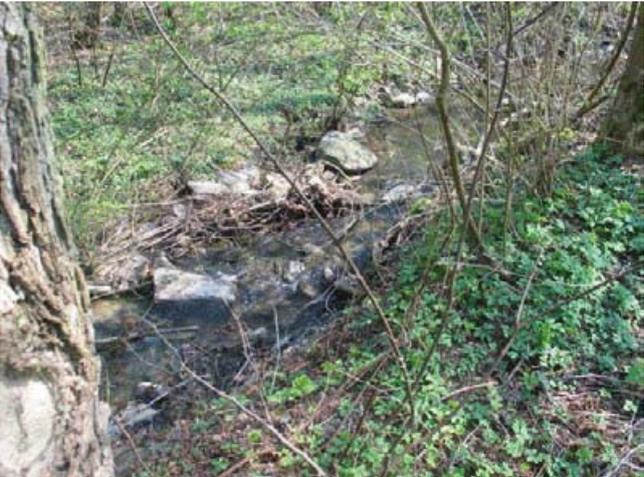
Objekt (QBW-Nr.)		Station	(Lfd. Nr. QBW)
<b>Sohlenrampe / raue Rampe (25009)</b>		<b>01+840</b>	<b>OS_11</b>
Gewässer (Nr.)	Osterbach (42994)

Gauß-Krüger-Koordinaten (Rechtswert / Hochwert)	3538503 / 5696340		
Bauart	Schüttsteinbauwerk		
Substrat	Sohlenverbau, Blöcke, Schotter, Steine		
Länge	7,0 m		
Breite	1,5 m

Höhe Absturz	0,6 m		
Rückstau	-		
Passierbarkeit aufwärts	Fische bedingt passierbar, Groppe und Neunauge weitgehend unpassierbar		
Passierbarkeit abwärts	Fische passierbar, MZB passierbar
