## Maßnahmenplan

### FFH - Gebiet „Weserhänge mit Bachläufen“

FFH-Gebiet-Nummer: 4423-350

## Mittelfristiger Maßnahmenplan für das FFH-Gebiet

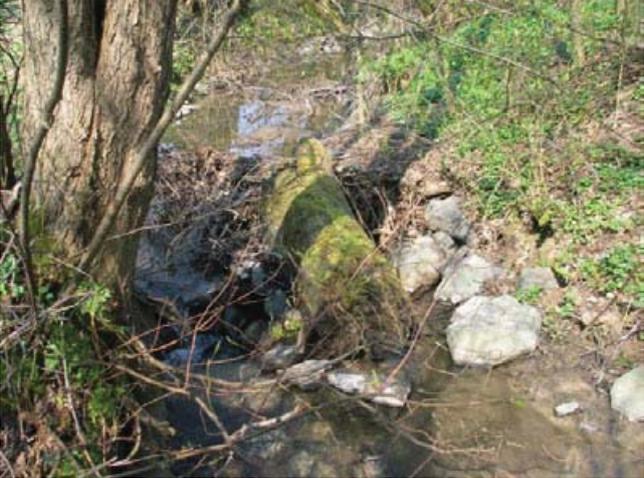
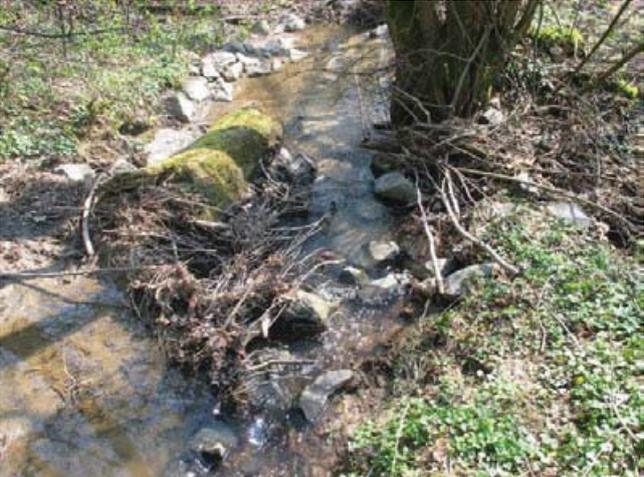
Objekt (QBW-Nr.)	Station	(Lfd. Nr. QBW)
<b>Wehr, fest (25010)</b>	<b>01+960</b>	<b>OS_12</b>
Gewässer (Nr.)	Osterbach (42994)

Gauß-Krüger-Koordinaten (Rechtswert / Hochwert)	3538484 / 5696447	
Bauart	Schüttsteinbauwerk	
Substrat	Sohlenverbau, Blöcke, Schotter, Steine	
Länge	3,5 m	
Breite	3,0 m

Höhe Absturz	0,5 m	
Rückstau	-	
Passierbarkeit aufwärts	Fische bedingt passierbar, Groppe und Neunauge weitgehend unpassierbar	
Passierbarkeit abwärts	Fische passierbar, MZB passierbar

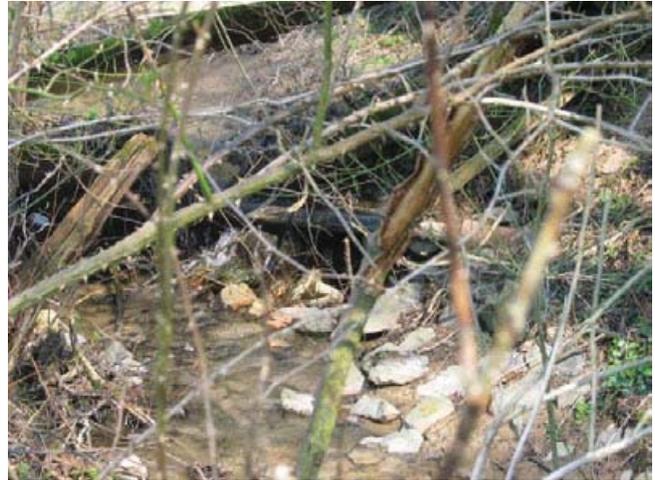
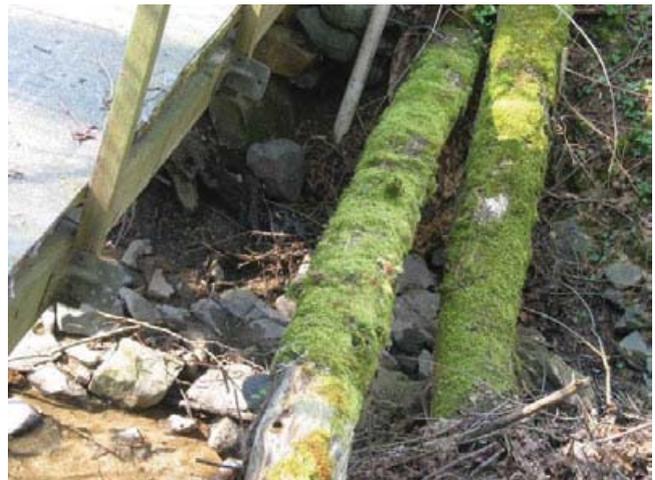
Objekt (QBW-Nr.)	Station	(Lfd. Nr. QBW)
<b>Wehr, fest (25011)</b>	<b>01+980</b>	<b>OS_13</b>

Gewässer (Nr.)	Osterbach (42994)
Gauß-Krüger-Koordinaten (Rechtswert / Hochwert)	3538491 / 5696468
Bauart	Schüttsteinbauwerk
Substrat	Sohlenverbau, Blöcke, Schotter, Steine
Länge	2,0 m
Breite	3,0 m
Höhe Absturz	0,6 m
Rückstau	-
Passierbarkeit aufwärts	Fische unpassierbar, Groppe und Neunauge unpassierbar
Passierbarkeit abwärts	Fische bedingt passierbar, MZB bedingt passierbar

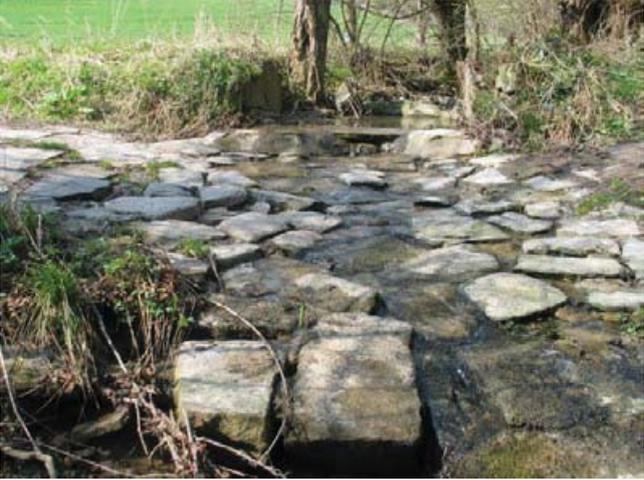
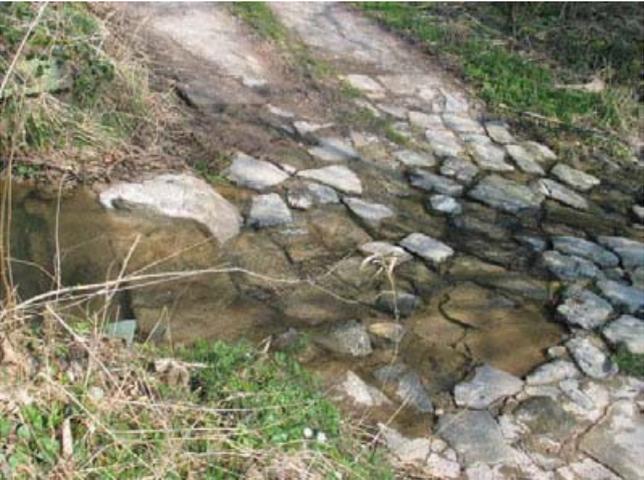
Objekt (QBW-Nr.)		Station	(Lfd. Nr. QBW)
<b>Massivsohlenabschnitt (25012)</b>		<b>02+070</b>	<b>OS_14</b>
Gewässer (Nr.)	Osterbach (42994)

Gauß-Krüger-Koordinaten (Rechtswert / Hochwert)	3538454 / 5696543		
Bauart	Betonbauwerk, Setzsteinbauwerk		
Substrat	Sohlenverbau, Blöcke, Schotter, Steine		
Länge	8,0 m		
Breite	2,0 m

Höhe Absturz	0,6 m		
Rückstau	-		
Passierbarkeit aufwärts	Fische unpassierbar, Groppe und Neunauge unpassierbar		
Passierbarkeit abwärts	Fische bedingt passierbar, weitgehend MZB passierbar

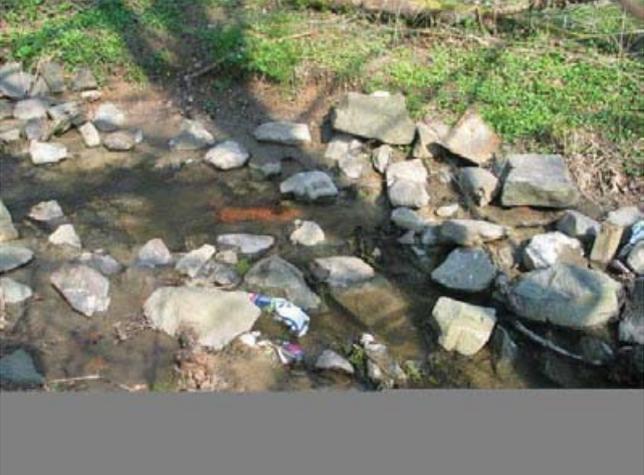
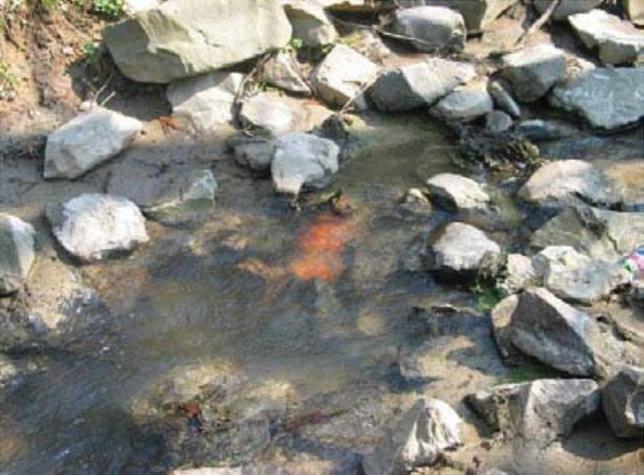
Objekt (QBW-Nr.)		Station	(Lfd. Nr. QBW)
<b>Sohlenrampe / raue Rampe (25013)</b>		<b>02+080</b>	<b>OS_15</b>
Gewässer (Nr.)	Osterbach (42994)

Gauß-Krüger-Koordinaten (Rechtswert / Hochwert)	3538457 / 5696554		
Bauart	Fertigteil, Schüttsteinbauwerk		
Substrat	Sohlenverbau, Blöcke, Schotter, Steine		
Länge	12 m		
Breite	1,5 m

Höhe Absturz	1,2 m		
Rückstau	-		
Passierbarkeit aufwärts	Fische unpassierbar, Groppe und Neunauge weitgehend unpassierbar		
Passierbarkeit abwärts	Fische passierbar, MZB passierbar

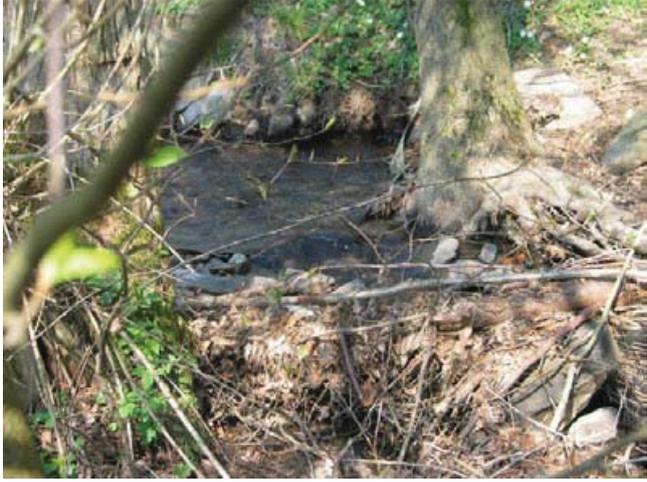
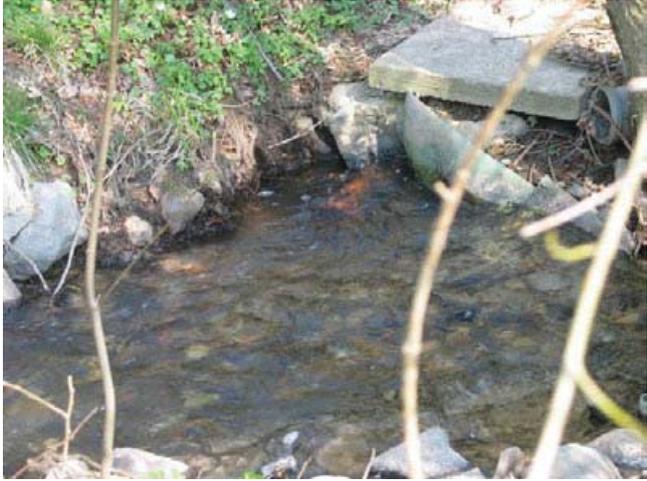
Objekt (QBW-Nr.)		Station	(Lfd. Nr. QBW)
<b>Sohlenrampe / raue Rampe (25014)</b>		<b>02+200</b>	<b>OS_16</b>
Gewässer (Nr.)	Osterbach (42994)

Gauß-Krüger-Koordinaten (Rechtswert / Hochwert)	3538400 / 5696663		
Bauart	Fertigteil, Schüttsteinbauwerk		
Substrat	Sohlenverbau, Blöcke, Schotter, Steine		
Länge	7,0 m		
Breite	1,0 m		
Höhe Absturz	0,5 m		
Rückstau	-		
Passierbarkeit aufwärts	Fische bedingt passierbar, Groppe und Neunauge bedingt passierbar		
Passierbarkeit abwärts	Fische passierbar, MZB passierbar

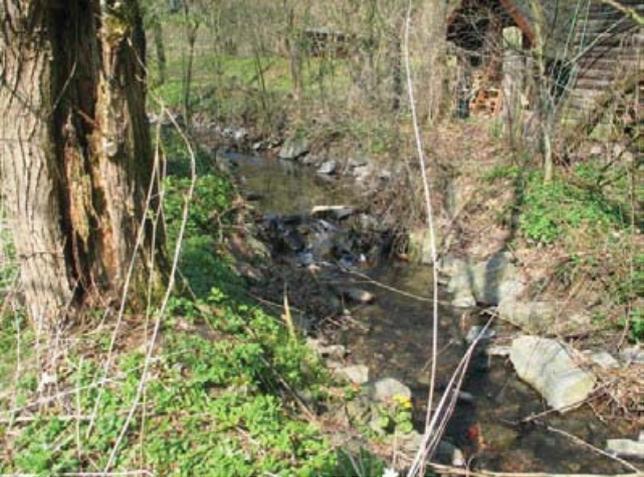
Objekt (QBW-Nr.)		Station	(Lfd. Nr. QBW)
<b>Sohlenrampe / raue (25015)</b>		<b>02+240</b>	<b>OS_17</b>
Gewässer (Nr.)	Osterbach (42994)

Gauß-Krüger-Koordinaten (Rechtswert / Hochwert)	3538356 / 5696680		
Bauart	Schüttsteinbauwerk		
Substrat	Sohlenverbau, Blöcke, Schotter, Steine		
Länge	1,0 m		
Breite	1,5 m

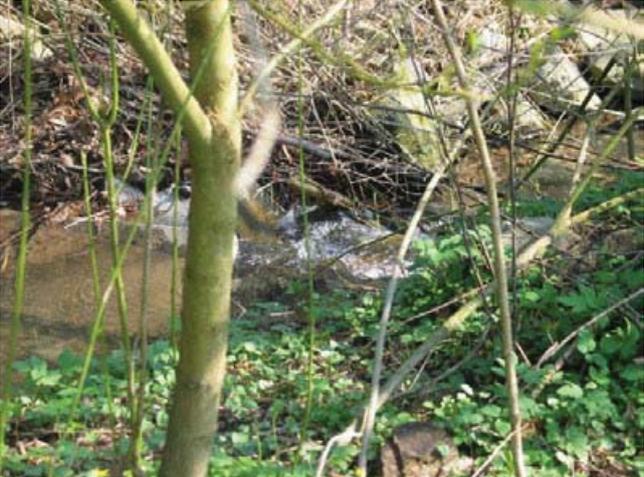
Höhe Absturz	0,5 m		
Rückstau	-		
Passierbarkeit aufwärts	Fische weitgehend unpassierbar, Groppe und Neunauge weitgehend unpassierbar		
Passierbarkeit abwärts	Fische passierbar, MZB passierbar

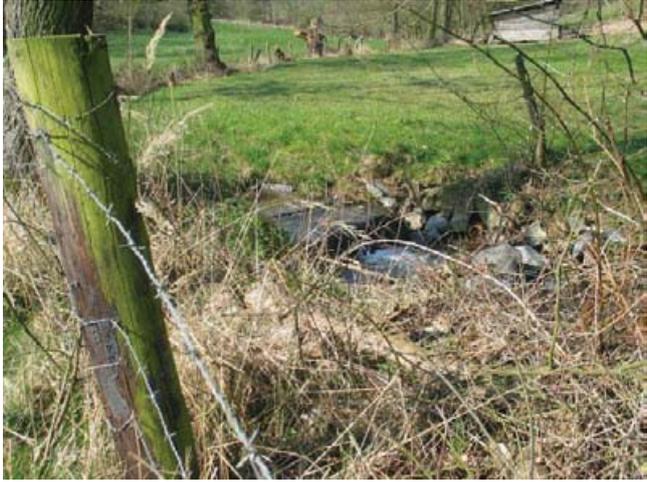
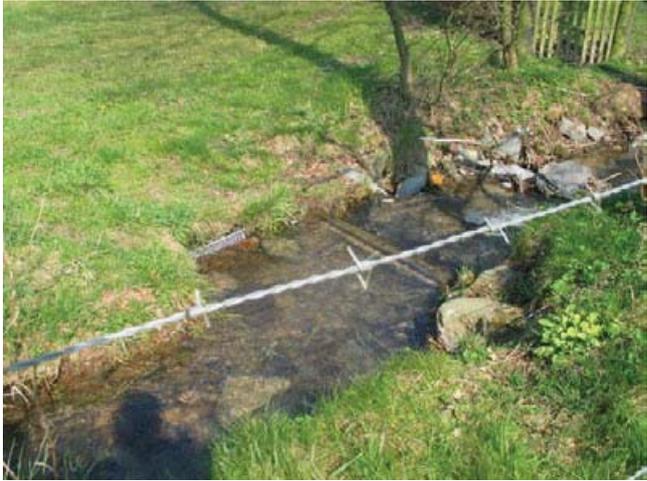
Objekt (QBW-Nr.)		Station	(Lfd. Nr. QBW)
<b>Wehr, fest (25016)</b>		<b>02+300</b>	<b>OS_18</b>
Gewässer (Nr.)	Osterbach (42994)

Gauß-Krüger-Koordinaten (Rechtswert / Hochwert)	3538329 / 5696719		
Bauart	Holzbohle / Holzschwelle, Schüttsteinbauwerk		
Substrat	Sohlenverbau, Kies, Schotter		
Länge	4,0 m		
Breite	1,2 m		
Höhe Absturz	0,5 m		
Rückstau	-		
Passierbarkeit aufwärts	Fische weitgehend unpassierbar, Groppe und Neunauge unpassierbar		
Passierbarkeit abwärts	Fische passierbar, MZB passierbar

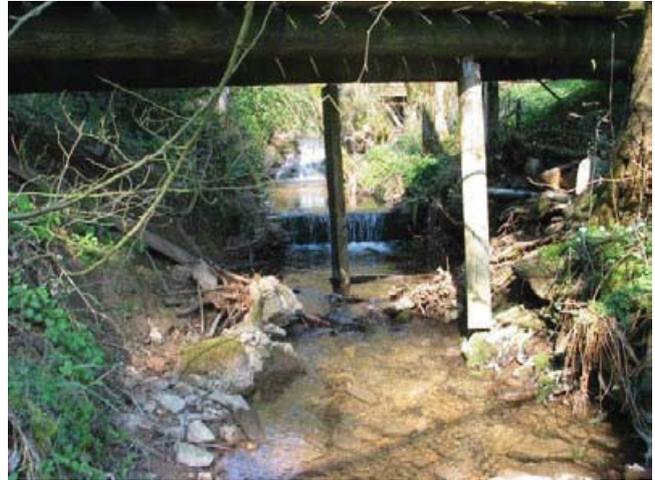
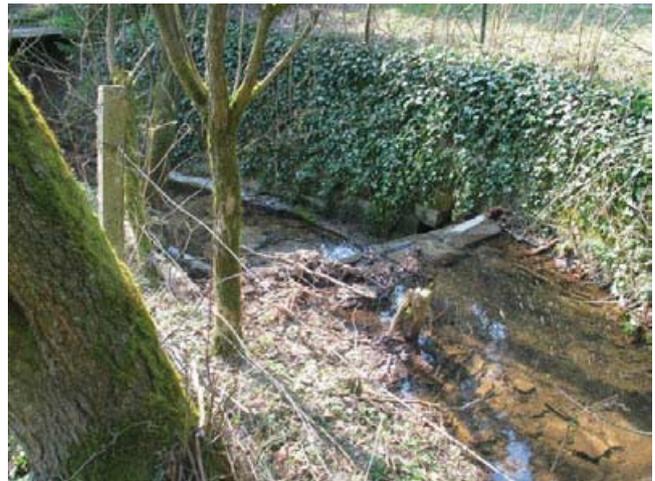
Objekt (QBW-Nr.)	Station	(Lfd. Nr. QBW)
<b>Sehr hoher Absturz / Absturztreppe (25017)</b>	<b>02+550</b>	<b>OS_19</b>

Gewässer (Nr.)	Osterbach (42994)
Gauß-Krüger-Koordinaten (Rechtswert / Hochwert)	3538244 / 5696962
Bauart	Schüttsteinbauwerk, Setzsteinbauwerk
Substrat	Sohlenverbau, Schotter, Steine
Länge	10 m
Breite	1,5 m
Höhe Absturz	1,5 m
Rückstau	-
Passierbarkeit aufwärts	Fische unpassierbar, Groppe und Neunauge unpassierbar
Passierbarkeit abwärts	Fische unpassierbar, MZB unpassierbar

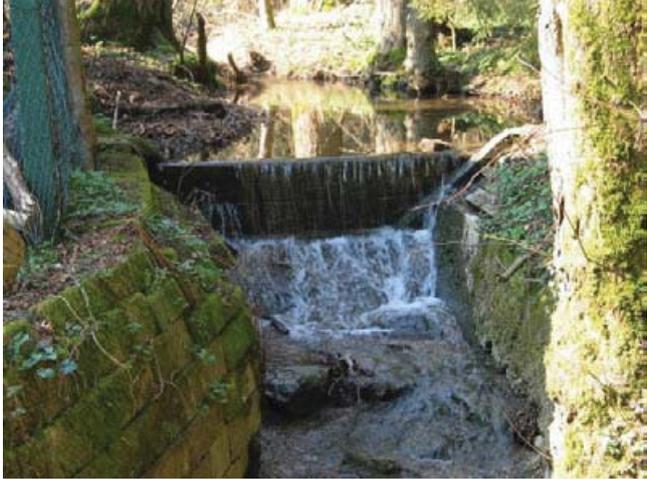
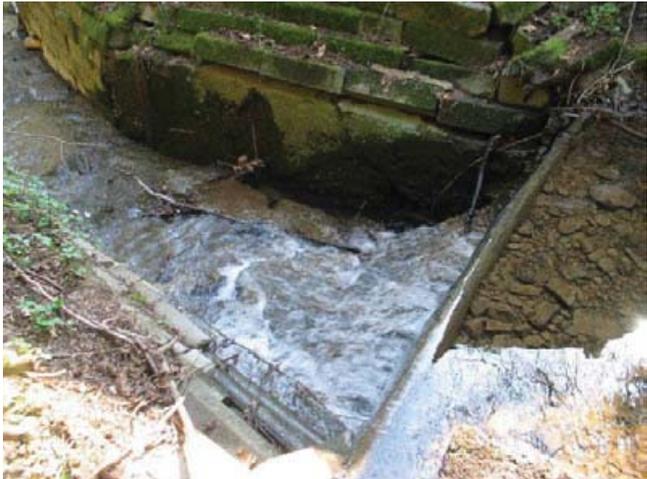
Objekt (QBW-Nr.)		Station	(Lfd. Nr. QBW)
<b>Sehr hoher Absturz (25018)</b>		<b>02+560</b>	<b>OS_20</b>
Gewässer (Nr.)	Osterbach (42994)

Gauß-Krüger-Koordinaten (Rechtswert / Hochwert)	3538247 / 5696964		
Bauart	Betonbauwerk, Holzbohle/-schwelle, Setzsteinbauwerk		
Substrat	Sohlenverbau, anstehender Torf		
Länge	9,5 m		
Breite	2,0 m		
Höhe Absturz	1,5 m		
Rückstau	-		
Passierbarkeit aufwärts	Fische unpassierbar, Groppe und Neunauge unpassierbar		
Passierbarkeit abwärts	Fische unpassierbar, MZB unpassierbar

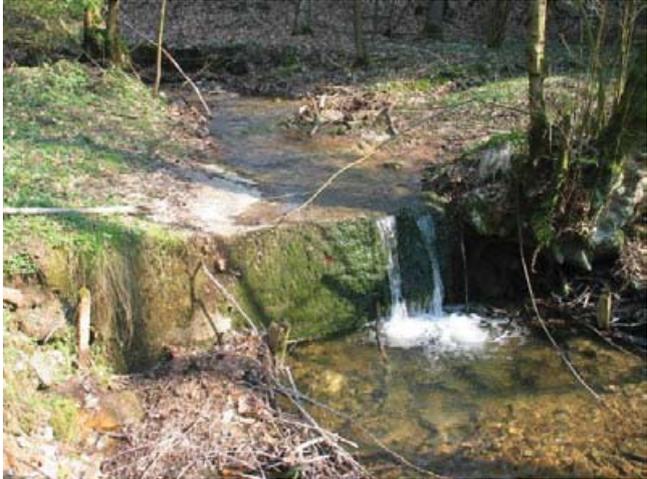
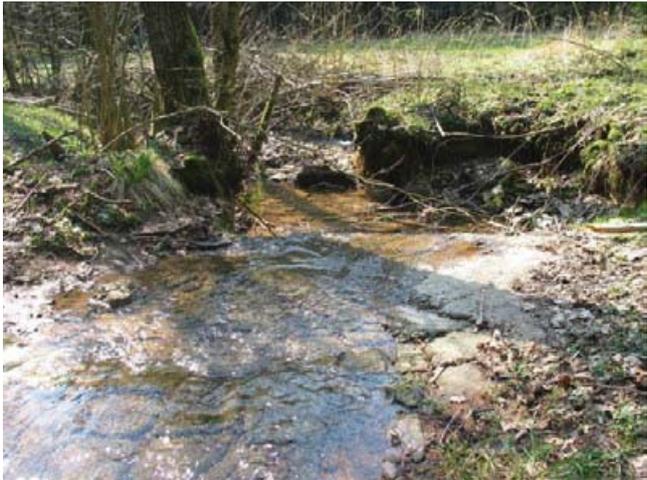
Objekt (QBW-Nr.)	Station	(Lfd. Nr. QBW)
<b>Hoher Absturz (25019)</b>	<b>02+720</b>	<b>OS_21</b>
Gewässer (Nr.)	Osterbach (42994)

Gauß-Krüger-Koordinaten (Rechtswert / Hochwert)	3538251 / 5697097	
Bauart	Betonbauwerk, Setzsteinbauwerk, Furt darüber	
Substrat	Sohlenverbau	
Länge	3,0 m	
Breite	2,5 m

Höhe Absturz	0,9 m	
Rückstau	-	
Passierbarkeit aufwärts	Fische unpassierbar, Groppe und Neunauge unpassierbar	
Passierbarkeit abwärts	Fische unpassierbar, MZB unpassierbar

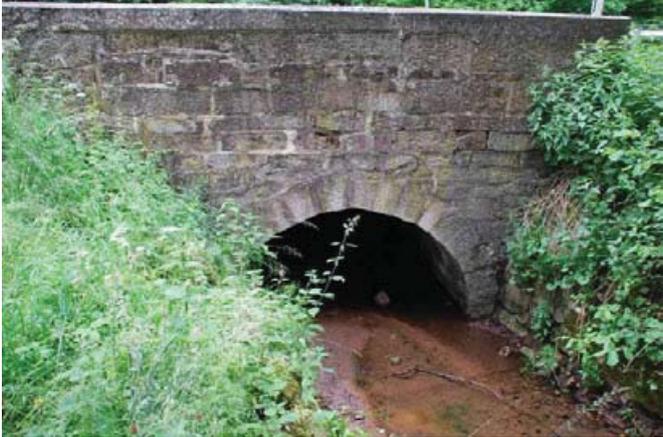
Objekt (QBW-Nr.)		Station	(Lfd. Nr. QBW)
<b>Straßenbrücke</b>		<b>03+090</b>	<b>OS_22</b>
Gewässer (Nr.)	Osterbach (42994)

Gauß-Krüger-Koordinaten (Rechtswert / Hochwert)	3538223 / 5697461		
Bauart	Straßendurchlass		
Substrat	Schlamm		
Länge	8 m		
Breite	2,5 m		
Höhe Absturz	-		
Rückstau	-		
Passierbarkeit aufwärts	Fische passierbar, Groppe und Neunauge passierbar		
Passierbarkeit abwärts	Fische passierbar, MZB passierbar

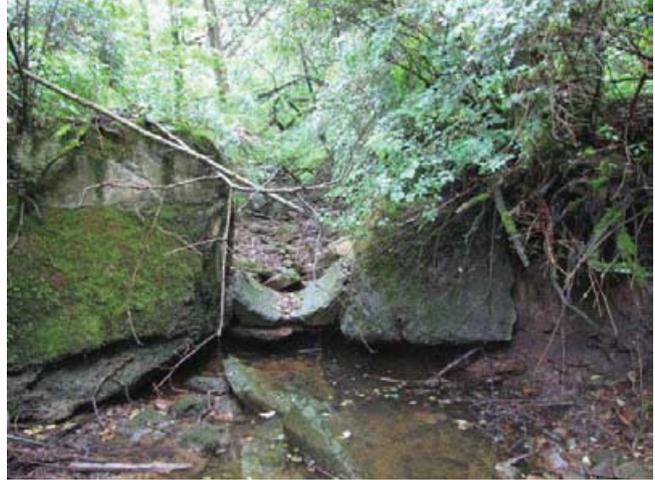
Objekt (QBW-Nr.)	Station	(Lfd. Nr. QBW)
<b>Alte Brückenfundamente</b>	<b>03+290</b>	<b>OS_23</b>

Gewässer (Nr.)	Osterbach (42994)
Gauß-Krüger-Koordinaten (Rechtswert / Hochwert)	3538302 / 5697633
Bauart	Betonbauwerk
Substrat	Beton
Länge	0,5 m
Breite	3,0 m
Höhe Absturz	0,2 m
Rückstau	k.A.
Passierbarkeit aufwärts	Fische bedingt passierbar, Groppe und Neunauge unpassierbar
Passierbarkeit abwärts	Fische bedingt passierbar, MZB unpassierbar

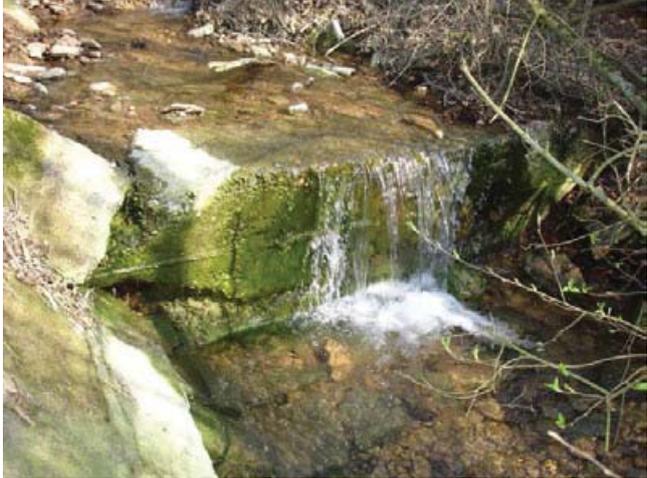
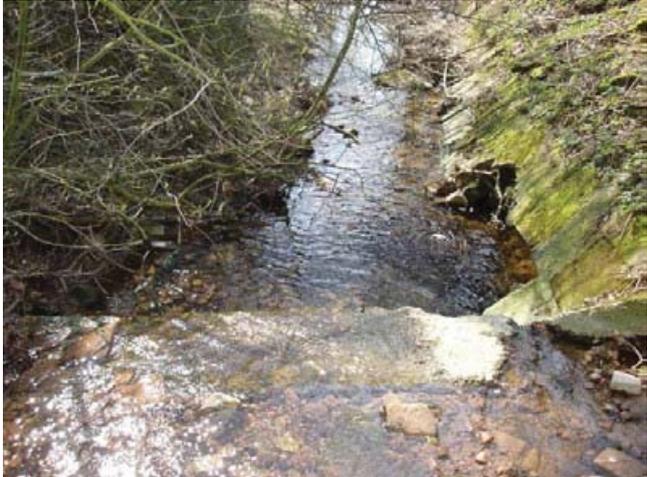
Objekt (QBW-Nr.)		Station	(Lfd. Nr. QBW)
<b>Hoher Absturz (24500)</b>		<b>03+630</b>	<b>OS_24</b>
Gewässer (Nr.)	Osterbach (42994)

Gauß-Krüger-Koordinaten (Rechtswert / Hochwert)	3538274 / 5697945		
Bauart	Betonbauwerk		
Substrat	Sohlenverbau		
Länge	0,6 m		
Breite	2,0 m		
Höhe Absturz	0,75 m		
Rückstau	-		
Passierbarkeit aufwärts	Fische unpassierbar, Groppe und Neunauge unpassierbar

Passierbarkeit abwärts	Fische weitgehend unpassierbar, MZB passierbar

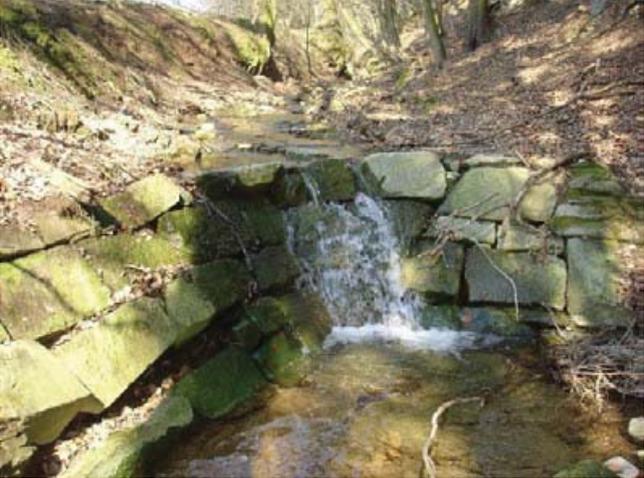
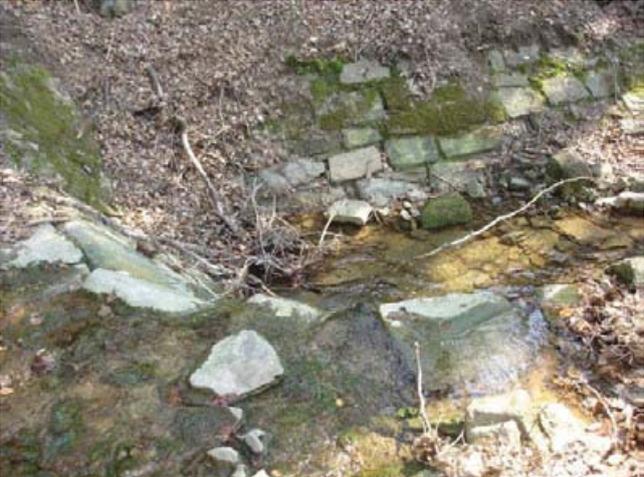
Objekt (QBW-Nr.)		Station	(Lfd. Nr. QBW)
<b>Hoher Absturz (24501)</b>		<b>03+700</b>	<b>OS_25</b>
Gewässer (Nr.)	Osterbach (42994)

Gauß-Krüger-Koordinaten (Rechtswert / Hochwert)	3538272 / 5698014		
Bauart	Setzsteinbauwerk		
Substrat	Sohlenverbau		
Länge	0,5 m		
Breite	2,0 m		
Höhe Absturz	1,0 m		
Rückstau	-		
Passierbarkeit aufwärts	Fische unpassierbar, Groppe und Neunauge unpassierbar		
Passierbarkeit abwärts	Fische weitgehend passierbar, MZB passierbar

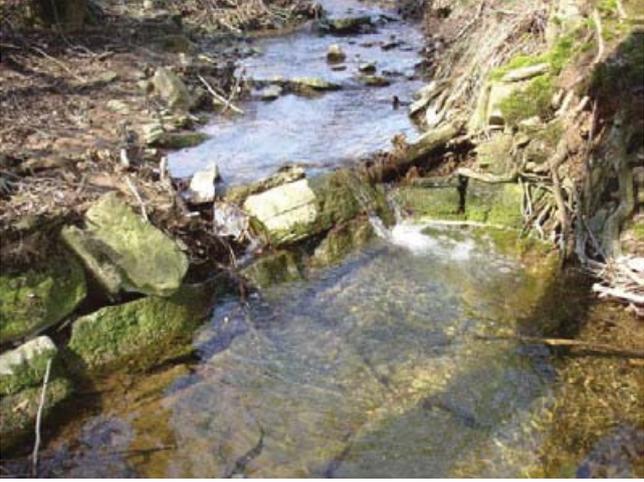
Objekt (QBW-Nr.)	Station	(Lfd. Nr. QBW)
<b>Absturz, verfallend (24502)</b>	<b>03+750</b>	<b>OS_26</b>
Gewässer (Nr.)	Osterbach (42994)

Gauß-Krüger-Koordinaten (Rechtswert / Hochwert)	3538242 / 5698055	
Bauart	Setzsteinbauwerk	
Substrat	Sohlenverbau, Schotter, Steine	
Länge	0,3 m	
Breite	1,5 m	
Höhe Absturz	0,35 m	
Rückstau	-	
Passierbarkeit aufwärts	Fische passierbar, Groppe und Neunauge weitgehend unpassierbar	
Passierbarkeit abwärts	Fische passierbar, MZB passierbar

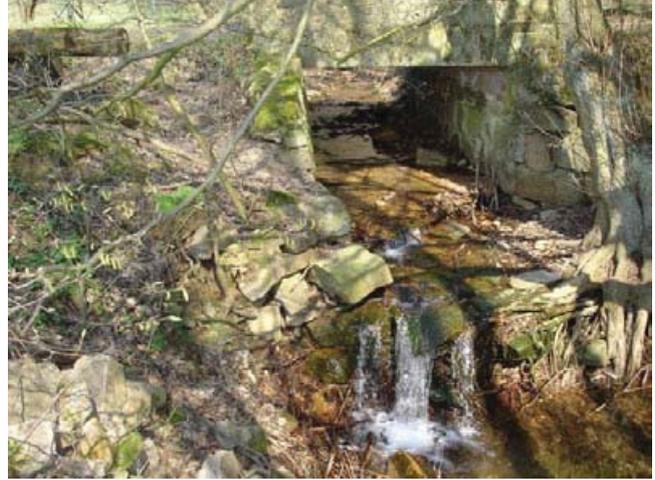
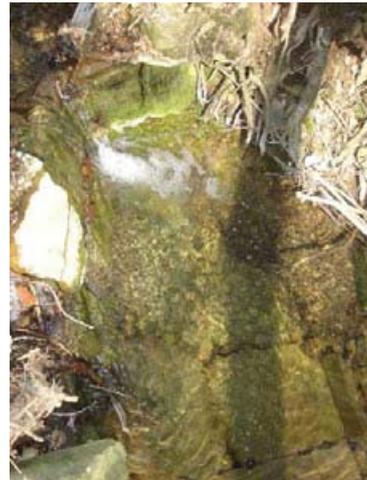
Objekt (QBW-Nr.)	Station	(Lfd. Nr. QBW)
<b>Absturz hinter Durchlass, verfallend (24503)</b>	<b>04+030</b>	<b>OS_27</b>

Gewässer (Nr.)	Osterbach (42994)
Gauß-Krüger-Koordinaten (Rechtswert / Hochwert)	3538125 / 5698317
Bauart	Setzsteinbauwerk
Substrat	Sohlenverbau, Schotter, Steine
Länge	6,5 m
Breite	2,0 m
Höhe Absturz	0,8 m
Rückstau	-
Passierbarkeit aufwärts	Fische unpassierbar, Groppe und Neunauge unpassierbar
Passierbarkeit abwärts	Fische weitgehend passierbar, MZB bedingt passierbar

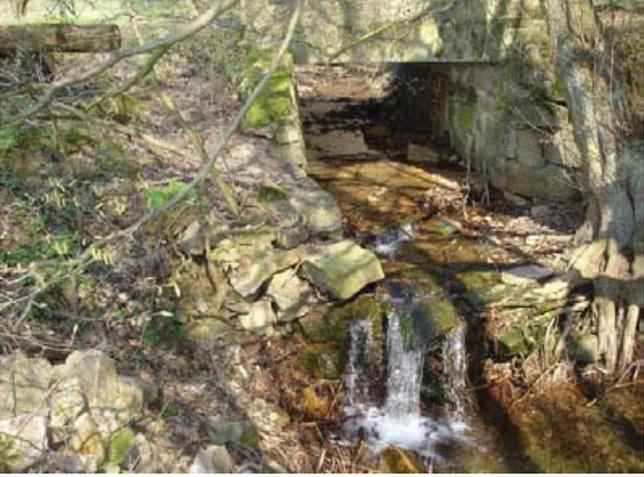
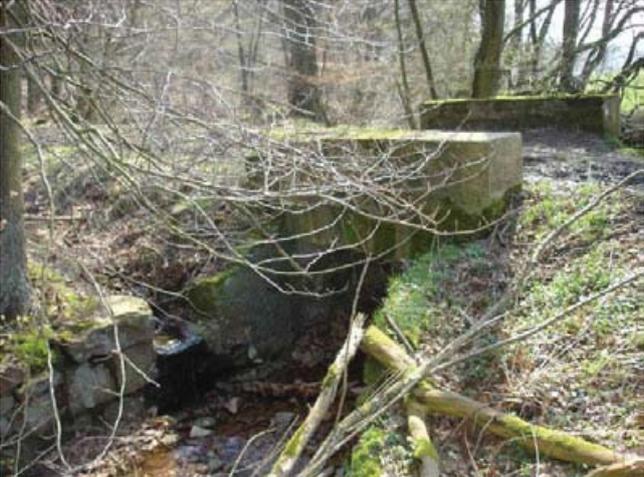
Objekt (QBW-Nr.)		Station	(Lfd. Nr. QBW)
<b>kleiner Absturz hinter Durchlass (24504)</b>		<b>04+230</b>	<b>OS_28</b>
Gewässer (Nr.)	Osterbach (42994)

Gauß-Krüger-Koordinaten (Rechtswert / Hochwert)	3538112 / 5698512		
Bauart	Holzbohle / Holzschwelle, Setzsteinbauwerk		
Substrat	Sohlenverbau, Schotter, Steine		
Länge	5,0 m		
Breite	1,6 m		
Höhe Absturz	0,45 m		
Rückstau	-		
Passierbarkeit aufwärts	Fische unpassierbar, Groppe und Neunauge unpassierbar		
Passierbarkeit abwärts	Fische bedingt passierbar, MZB bedingt passierbar

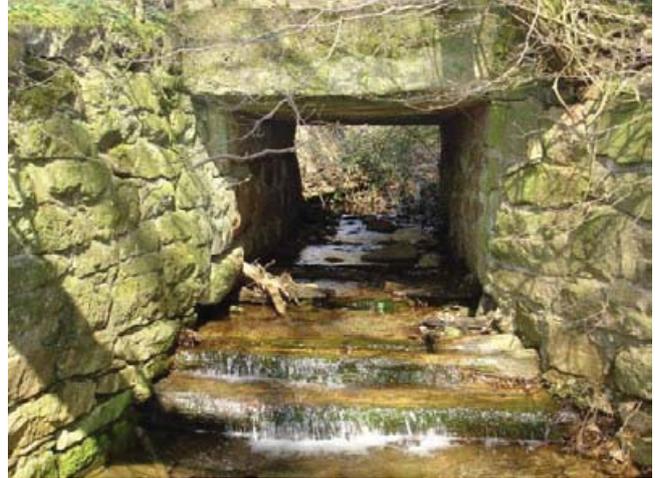
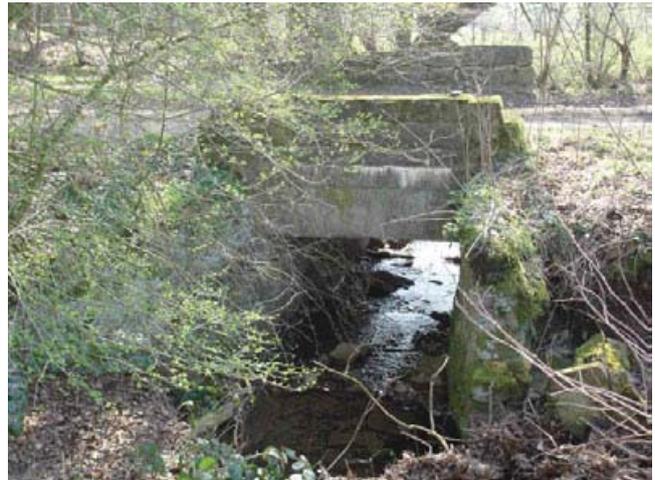
Objekt (QBW-Nr.)	Station	(Lfd. Nr. QBW)
<b>Absturzterrasse (24505)</b>	<b>04+640</b>	<b>OS_29</b>

Gewässer (Nr.)	Osterbach (42994)
Gauß-Krüger-Koordinaten (Rechtswert / Hochwert)	3538168 / 5698869
Bauart	Betonbauwerk, Setzsteinbauwerk
Substrat	Sohlenverbau
Länge	15 m
Breite	2,0 m
Höhe Absturz	1,4 m
Rückstau	-
Passierbarkeit aufwärts	Fische unpassierbar, Groppe und Neunauge unpassierbar
Passierbarkeit abwärts	Fische weitgehend unpassierbar, MZB bedingt passierbar

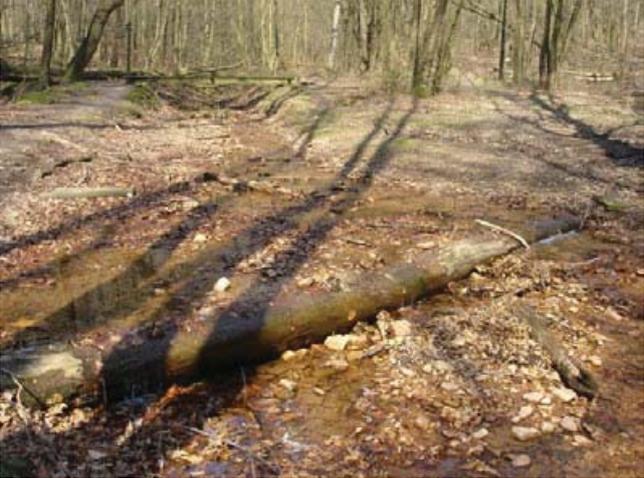
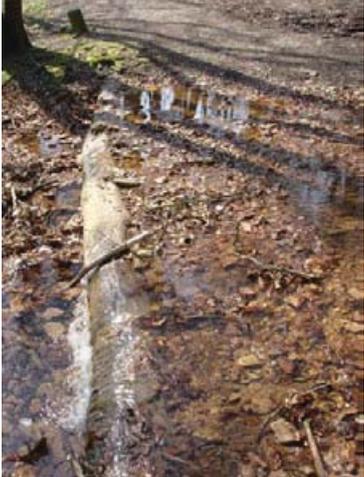
Objekt (QBW-Nr.)		Station	(Lfd. Nr. QBW)
<b>Sohlenschwelle (24506)</b>		<b>05+260</b>	<b>OS_30</b>
Gewässer (Nr.)	Osterbach (42994)

Gauß-Krüger-Koordinaten (Rechtswert / Hochwert)	3538136 / 5699421		
Bauart	Holzbohle / Holzschwelle		
Substrat	Sohlenverbau		
Länge	0,3 m		
Breite	6,0 m

Höhe Absturz	0,4 m		
Rückstau	-		
Passierbarkeit aufwärts	Fische weitgehend unpassierbar, Groppe und Neunauge unpassierbar		
Passierbarkeit abwärts	Fische passierbar, MZB passierbar

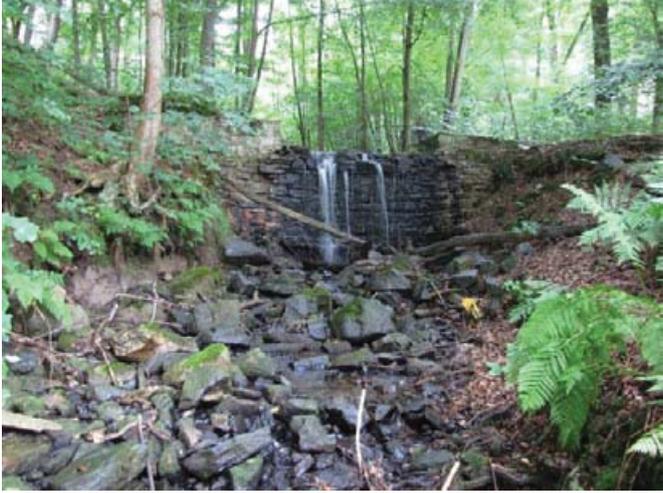
Objekt / QBW-Nr.		Station	(Lfd. Nr. QBW)
<b>Sehr hoher Absturz</b>		<b>00+140</b>	<b>R_01</b>
Gewässer (Nr.)	Rattbach (42998)

Gauß-Krüger-Koordinaten (Rechtswert / Hochwert)	3542494 / 5697006		
Bauart	Setzsteinbauwerk		
Substrat	Naturstein		
Länge	k.A.		
Breite	5 m		
Höhe Absturz	3 m		
Rückstau	k.A.		
Passierbarkeit aufwärts	Fische unpassierbar, Groppe und Neunauge unpassierbar		
Passierbarkeit abwärts	Fische unpassierbar, MZB unpassierbar

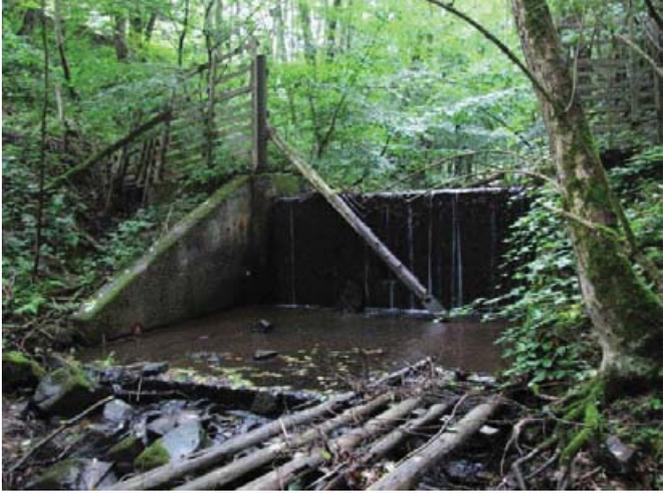
Objekt / QBW-Nr.		Station	(Lfd. Nr. QBW)
<b>Sehr hoher Absturz</b>		<b>00+190</b>	<b>R_02</b>
Gewässer (Nr.)	Rattbach (42998)

Gauß-Krüger-Koordinaten (Rechtswert / Hochwert)	3542510 / 5697060		
Bauart	Betonbauwerk		
Substrat	Beton		
Länge	k.A.		
Breite	4 m		
Höhe Absturz	3 m		
Rückstau	20 m		
Passierbarkeit aufwärts	Fische unpassierbar, Groppe und Neunauge unpassierbar		
Passierbarkeit abwärts	Fische unpassierbar, MZB unpassierbar

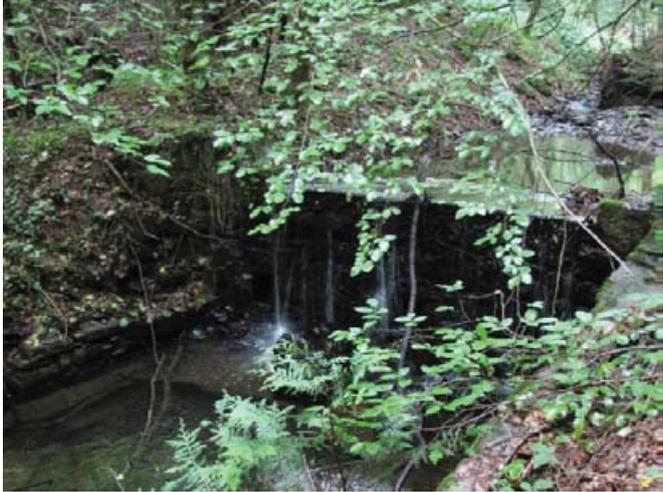
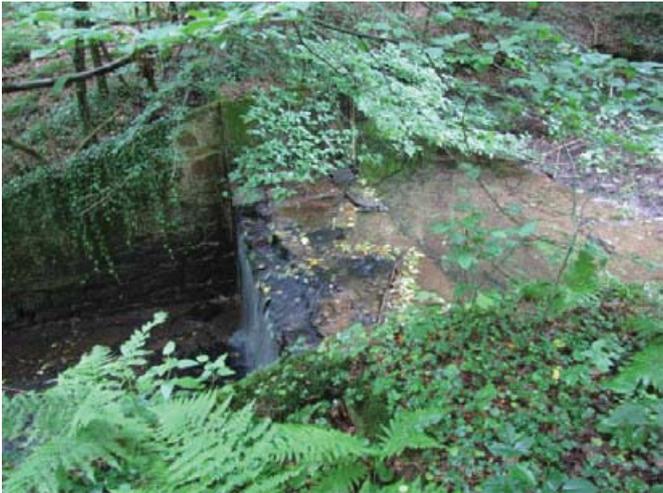
Objekt / QBW-Nr.		Station	(Lfd. Nr. QBW)
<b>Sehr hoher Absturz</b>		<b>00+230</b>	<b>R_03</b>
Gewässer (Nr.)	Rattbach (42998)

Gauß-Krüger-Koordinaten (Rechtswert / Hochwert)	3542506 / 5697103		
Bauart	Betonbauwerk		
Substrat	Beton		
Länge	k.A.		
Breite	4 m		
Höhe Absturz	1,5 m

Rückstau	k.A.		
Passierbarkeit aufwärts	Fische unpassierbar, Groppe und Neunauge unpassierbar		
Passierbarkeit abwärts	Fische unpassierbar, MZB unpassierbar

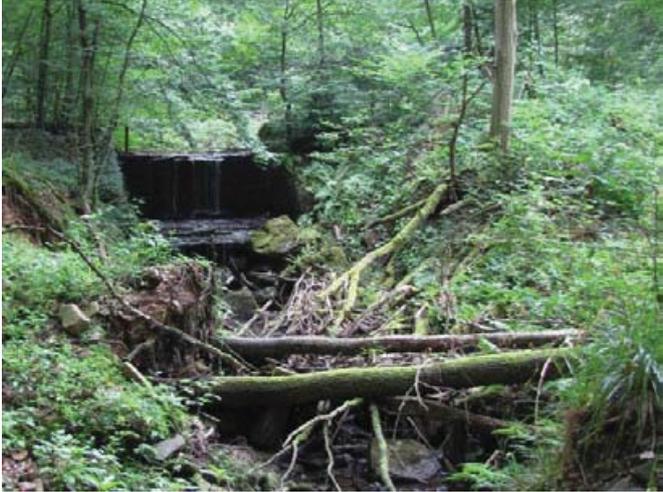
Objekt / QBW-Nr.		Station	(Lfd. Nr. QBW)
<b>Sehr hoher Absturz</b>		<b>00+300</b>	<b>R_04</b>
Gewässer (Nr.)	Rattbach (42998)

Gauß-Krüger-Koordinaten (Rechtswert / Hochwert)	3542505 / 5697168		
Bauart	Setzsteinbauwerk		
Substrat	Naturstein		
Länge	k.A.		
Breite	4 m		
Höhe Absturz	k.A.		
Rückstau	k.A.		
Passierbarkeit aufwärts	Fische unpassierbar, Groppe und Neunauge unpassierbar		
Passierbarkeit abwärts	Fische unpassierbar, MZB unpassierbar

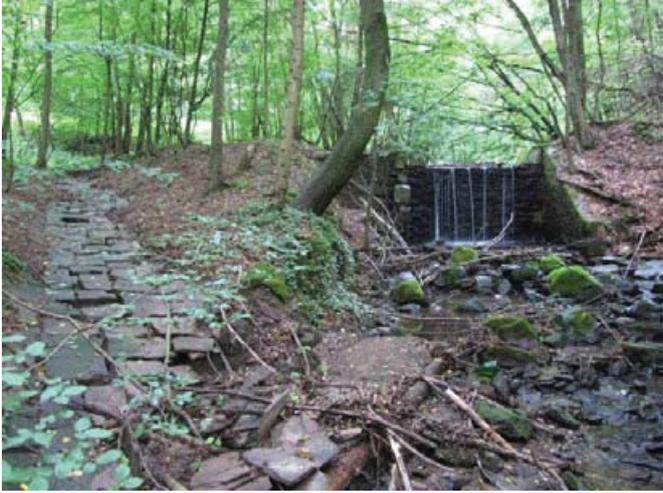
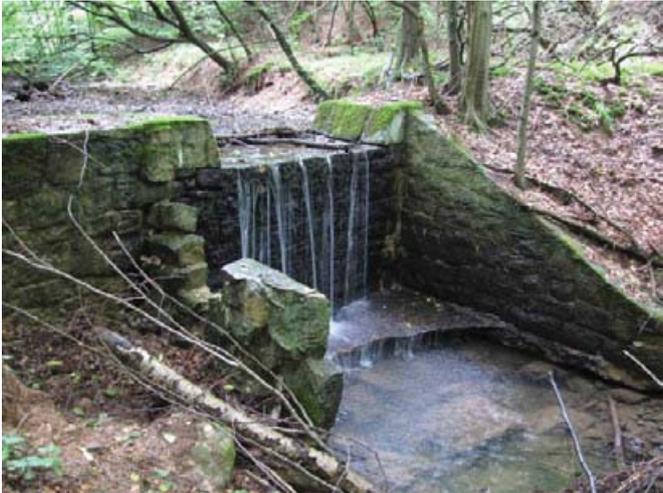
Objekt / QBW-Nr.		Station	(Lfd. Nr. QBW)
<b>Sehr hoher Absturz</b>		<b>00+360</b>	<b>R_05</b>
Gewässer (Nr.)	Rattbach (42998)

Gauß-Krüger-Koordinaten (Rechtswert / Hochwert)	3542489 / 5697222		
Bauart	Setzsteinbauwerk		
Substrat	Naturstein		
Länge	k.A.		
Breite	5 m

Höhe Absturz	1,8 m		
Rückstau	k.A.		
Passierbarkeit aufwärts	Fische unpassierbar, Groppe und Neunauge unpassierbar		
Passierbarkeit abwärts	Fische unpassierbar, MZB unpassierbar

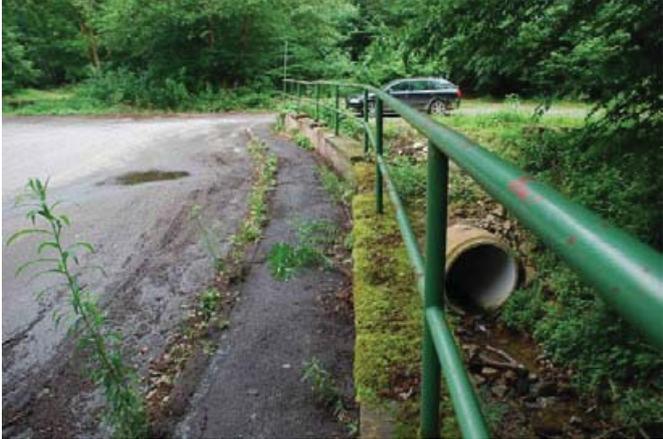
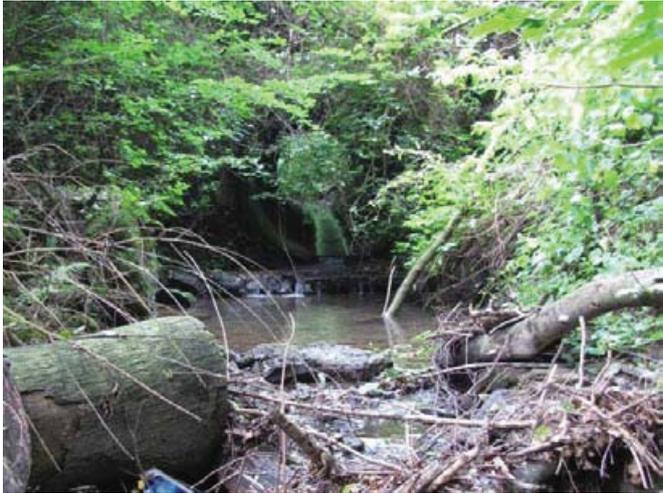
Objekt / QBW-Nr.		Station	(Lfd. Nr. QBW)
<b>Rohrdurchlass unter Forstweg</b>		<b>00+500</b>	<b>R_06</b>
Gewässer (Nr.)	Rattbach (42998)

Gauß-Krüger-Koordinaten (Rechtswert / Hochwert)	3542441 / 5697346		
Bauart	Verrohrung		
Substrat	Beton		
Länge	k.A.		
Breite	2,0 m		
Höhe Absturz	0,5 m		
Rückstau	k.A.		
Passierbarkeit aufwärts	Fische unpassierbar, Groppe und Neunauge unpassierbar		
Passierbarkeit abwärts	Fische bedingt passierbar, MZB bedingt passierbar

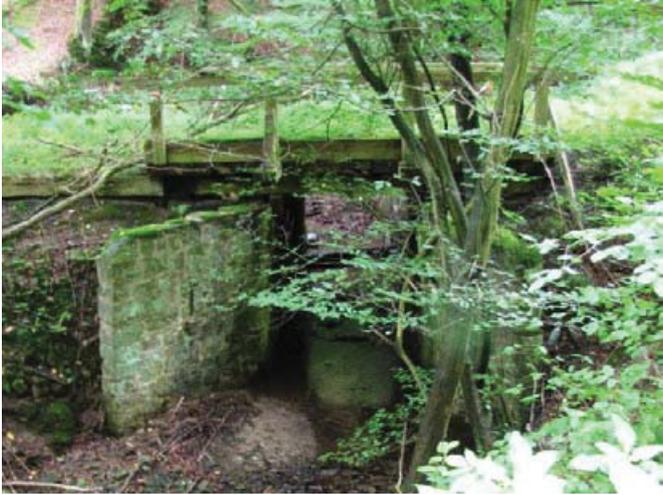
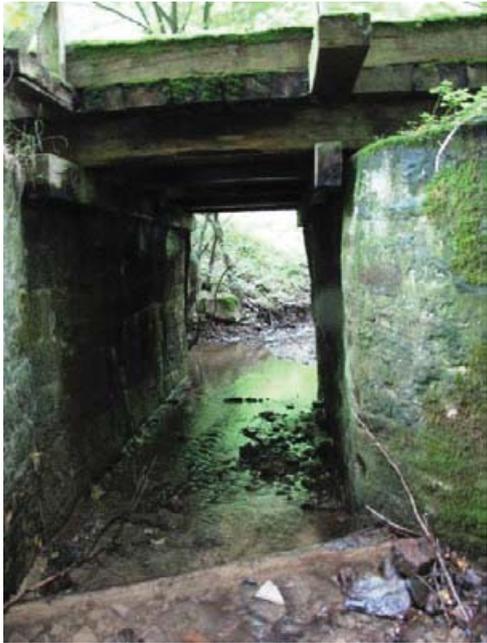
Objekt / QBW-Nr.		Station	(Lfd. Nr. QBW)
<b>Historische Brücke</b>		<b>00+550</b>	<b>R_07</b>
Gewässer (Nr.)	Rattbach (42998)

Gauß-Krüger-Koordinaten (Rechtswert / Hochwert)	3542412 / 5697367		
Bauart	Setzsteinbauwerk		
Substrat	Naturstein		
Länge	k.A.		
Breite	2,0 m

Höhe Absturz	0,5 m		
Rückstau	k.A.		
Passierbarkeit aufwärts	Fische weitgehend unpassierbar, Groppe und Neunauge unpassierbar		
Passierbarkeit abwärts	Fische bedingt passierbar, MZB bedingt passierbar

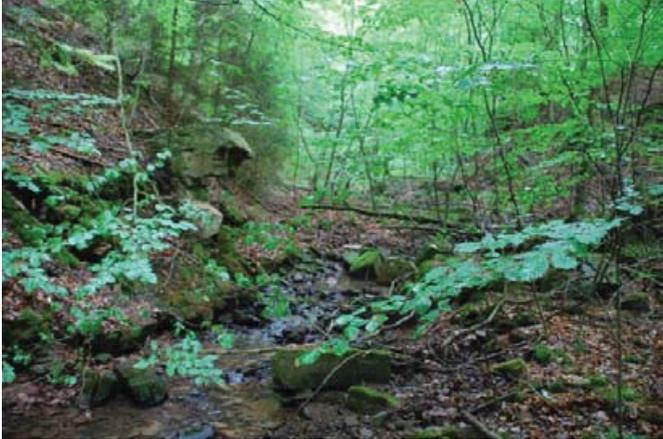
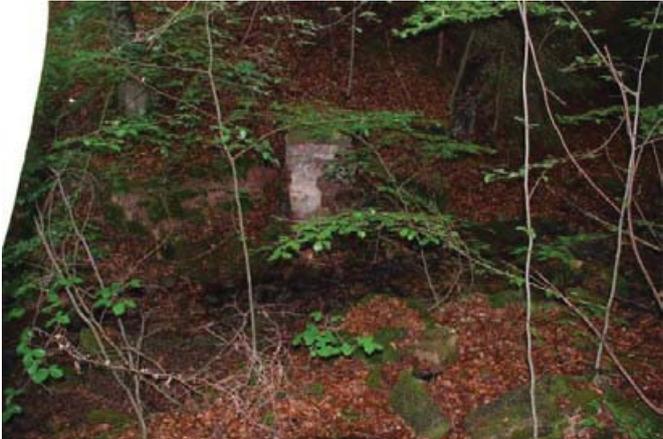
Objekt / QBW-Nr.		Station	(Lfd. Nr. QBW)
<b>Alte zerfallene Wehranlage</b>		<b>00+700</b>	<b>R_08</b>
Gewässer (Nr.)	Rattbach (42998)

Gauß-Krüger-Koordinaten (Rechtswert / Hochwert)	3542307 / 5697447		
Bauart	Setzsteinbauweise		
Substrat	Steine, Schotter, Kies		
Länge	k.A.		
Breite	k.A.		
Höhe Absturz	-

Rückstau	-		
Passierbarkeit aufwärts	Fische passierbar, Groppe und Neunauge passierbar		
Passierbarkeit abwärts	Fische passierbar, MZB passierbar

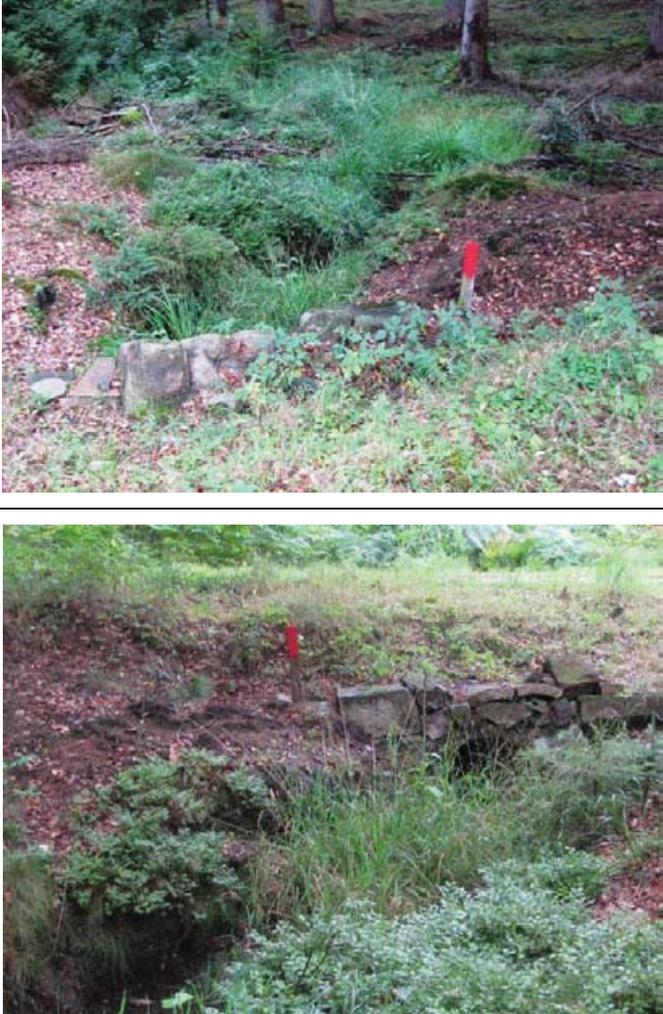
Objekt / QBW-Nr.		Station	(Lfd. Nr. QBW)
<b>Verrohrung</b>		<b>03+580</b>	<b>R_11</b>
Gewässer (Nr.)	Rattbach (42998)

Gauß-Krüger-Koordinaten (Rechtswert / Hochwert)	3541987 / 5700052		
Bauart	Verrohrung		
Substrat	Beton		
Länge	k.A.		
Breite	0,5 m		
Höhe Absturz	k.A.		
Rückstau	k.A.		
Passierbarkeit aufwärts	k.A.		
Passierbarkeit abwärts	k.A.

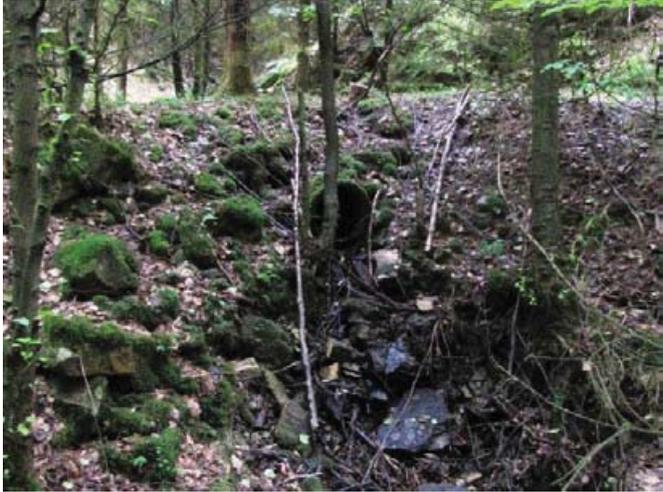
Objekt / QBW-Nr.		Station	(Lfd. Nr. QBW)
<b>Rohrdurchlass</b>		<b>01+810 / 00+010</b>	<b>R_12</b>
Gewässer (Nr.)	Rattbach (42998), Nebengewässer

Gauß-Krüger-Koordinaten (Rechtswert / Hochwert)	3542062 / 5698358		
Bauart	Verrohrung		
Substrat	Beton		
Länge	6 m		
Breite	0,5 m		
Höhe Absturz	k.A.		
Rückstau	k.A.		
Passierbarkeit aufwärts	Fische unpassierbar, Groppe und Neunauge unpassierbar		
Passierbarkeit abwärts	Fische bedingt passierbar, MZB bedingt passierbar

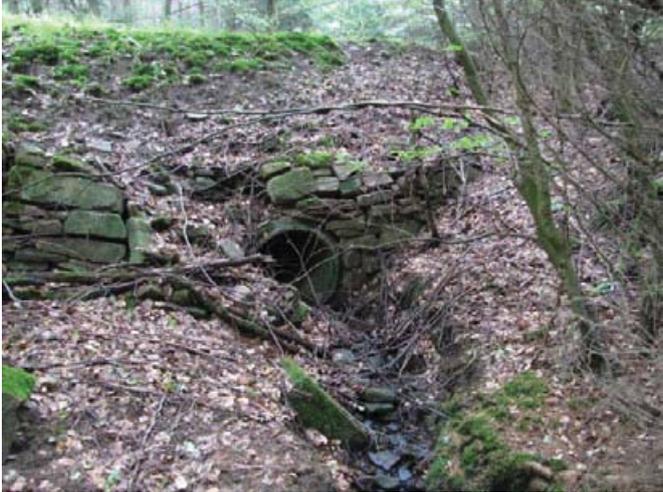
Objekt / QBW-Nr.		Station	(Lfd. Nr. QBW)
<b>Rohrdurchlass unter altem Waldweg</b>		<b>01+810 / 00+350</b>	<b>R_13</b>
Gewässer (Nr.)	Rattbach (42998), Nebengewässer

Gauß-Krüger-Koordinaten (Rechtswert / Hochwert)	3542368 / 5698441		
Bauart	Verrohrung		
Substrat	Beton		
Länge	k.A.		
Breite	0,6 m		
Höhe Absturz	-		
Rückstau	k.A.		
Passierbarkeit aufwärts	Fische unpassierbar, Groppe und Neunauge unpassierbar		
Passierbarkeit abwärts	Fische bedingt passierbar, MZB bedingt passierbar

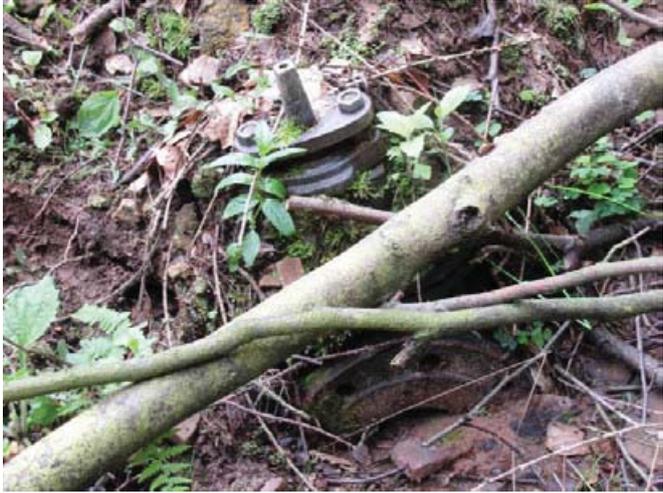
Objekt / QBW-Nr.		Station	(Lfd. Nr. QBW)
<b>Teichablauf, verschlossen</b>		<b>01+810 / 00+540</b>	<b>R_14</b>
Gewässer (Nr.)	Rattbach (42998), Nebengewässer

Gauß-Krüger-Koordinaten (Rechtswert / Hochwert)	3542534 / 5698419		
Bauart	mit Metallrohren verschlossen, kein Ablauf während Besichtigung 2003		
Substrat	k.A.		
Länge	k.A.		
Breite	k.A.		
Höhe Absturz	k.A.		
Rückstau	k.A.		
Passierbarkeit aufwärts	Fische unpassierbar, Groppe und Neunauge unpassierbar		
Passierbarkeit abwärts	Fische unpassierbar, MZB unpassierbar

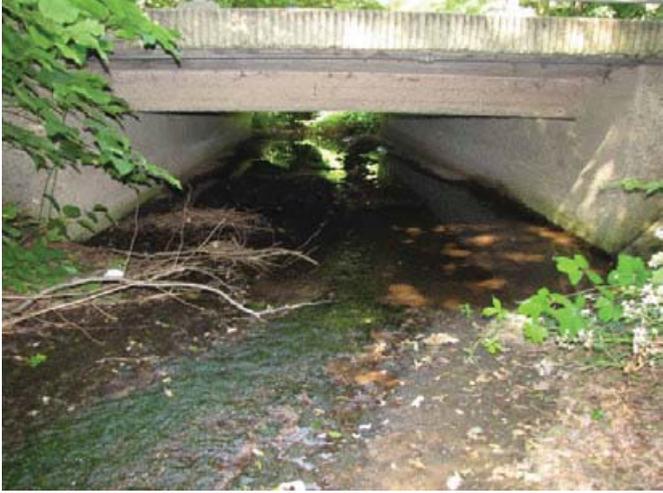
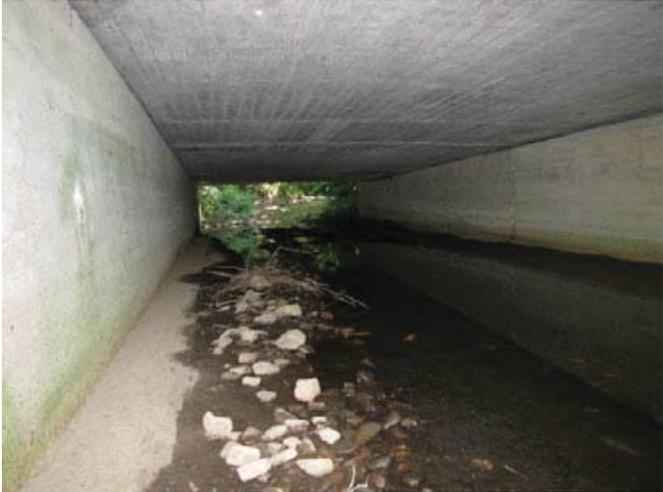
Objekt / QBW-Nr.		Station	(Lfd. Nr. QBW)
<b>Durchlass unter Straßenbrücke</b>		<b>00+300</b>	<b>TA_01</b>
Gewässer (Nr.)	Trockene Ahle (43316)

Gauß-Krüger-Koordinaten (Rechtswert / Hochwert)	3544201 / 5704359		
Bauart	Kastendurchlass, Betonbauwerk		
Substrat	Beton		
Länge	15 m		
Breite	6 m		
Höhe Absturz	-		
Rückstau	-		
Passierbarkeit aufwärts	Fische bedingt passierbar, Groppe und Neunauge weitgehend unpassierbar		
Passierbarkeit abwärts	Fische passierbar, MZB passierbar

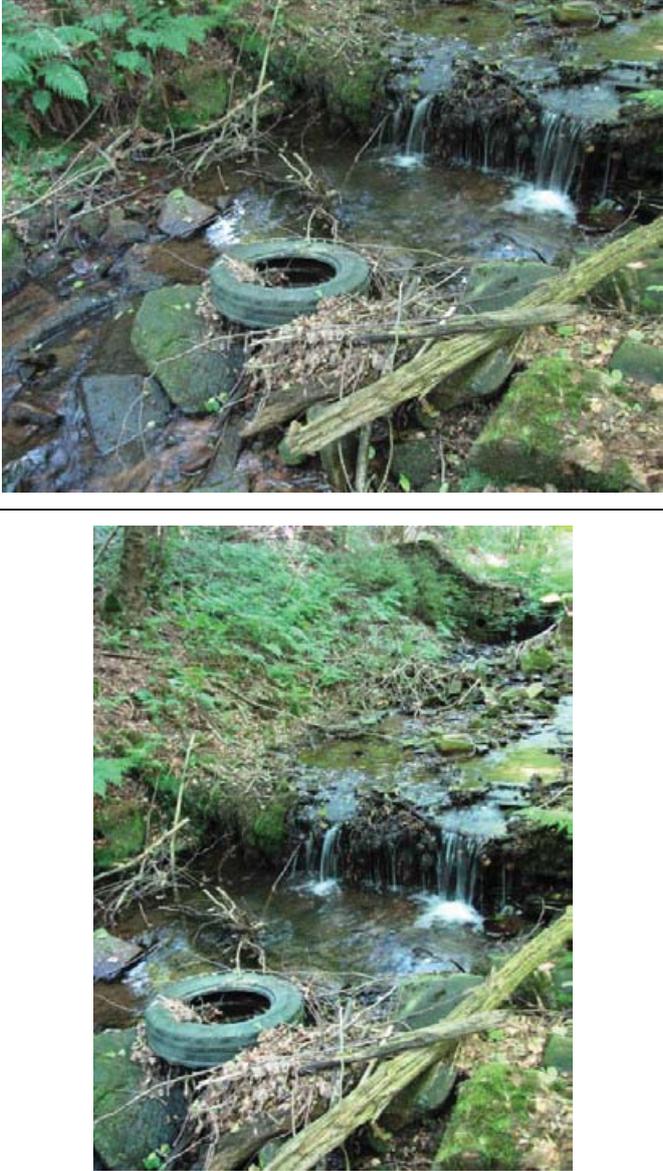
Objekt / QBW-Nr.		Station	(Lfd. Nr. QBW)
<b>Hoher Absturz</b>		<b>01+010</b>	<b>TA_02</b>
Gewässer (Nr.)	Trockene Ahle (43316)

Gauß-Krüger-Koordinaten (Rechtswert / Hochwert)	3543712 / 5703930		
Bauart	Setzsteinbauwerk		
Substrat	Naturstein		
Länge	0,4 m		
Breite	3,5 m		
Höhe Absturz	0,5 m		
Rückstau	-		
Passierbarkeit aufwärts	Fische weitgehend unpassierbar, Groppe und Neunauge unpassierbar		
Passierbarkeit abwärts	Fische bedingt passierbar, MZB bedingt passierbar

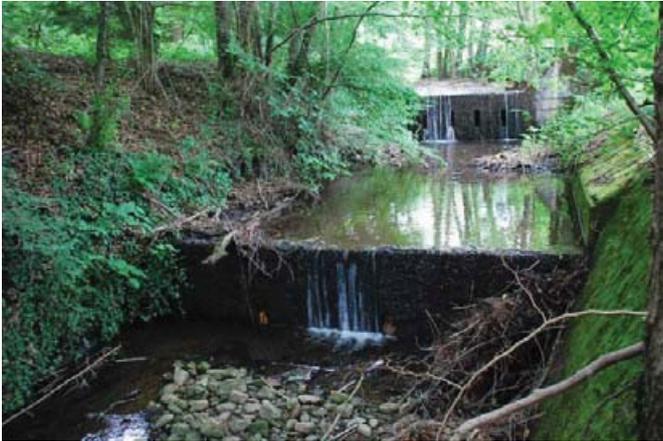
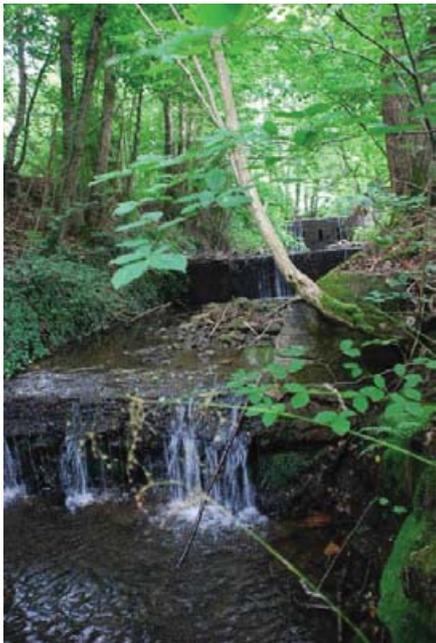
Objekt / QBW-Nr.		Station	(Lfd. Nr. QBW)
<b>Sehr hoher Absturz</b>		<b>01+200 bis 01+220</b>	<b>TA_03</b>
Gewässer (Nr.)	Trockene Ahle (43316)

Gauß-Krüger-Koordinaten (Rechtswert / Hochwert)	3543560 / 5703812		
Bauart	Dreistufige Wehranlage, Betonbauwerk		
Substrat	Steine, Schotter, Kies, Sand		
Länge	>20 m		
Breite	4,0 m

Höhe Absturz	4,0 m (gesamt)		
Rückstau	k.A.		
Passierbarkeit aufwärts	Fische unpassierbar, Groppe und Neunauge unpassierbar		
Passierbarkeit abwärts	Fische unpassierbar, MZB unpassierbar
