## Maßnahmenplan

### FFH - Gebiet „Weserhänge mit Bachläufen“

FFH-Gebiet-Nummer: 4423-350

## Mittelfristiger Maßnahmenplan für das FFH-Gebiet

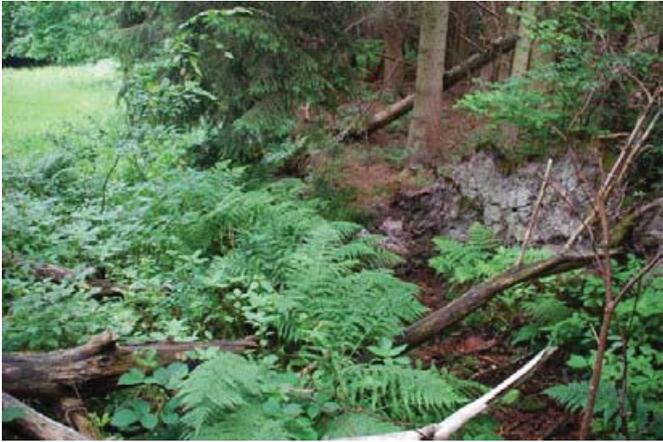
Objekt / QBW-Nr.		Station	(Lfd. Nr. QBW)
<b>Alte Wehranlage (mit Brettregelung), nicht mehr funktionstüchtig</b>		<b>01+640</b>	<b>TA_04</b>
Gewässer (Nr.)	Trockene Ahle (43316)

Gauß-Krüger-Koordinaten (Rechtswert / Hochwert)	3543629 / 5703401		
Bauart	k.A.		
Substrat	k.A.		
Länge	k.A.		
Breite	k.A.		
Höhe Absturz	k.A.		
Rückstau	k.A.		
Passierbarkeit aufwärts	k.A.		
Passierbarkeit abwärts	k.A.

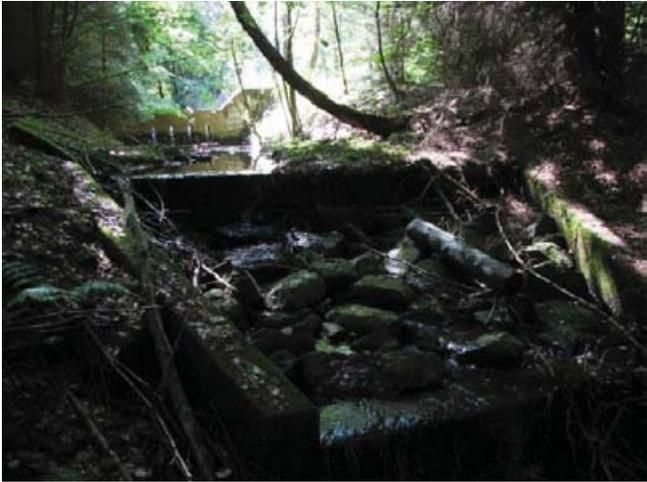
Objekt / QBW-Nr.		Station	(Lfd. Nr. QBW)
<b>Sehr hoher Absturz</b>		<b>02+530 bis 02+540</b>	<b>TA_05</b>
Gewässer (Nr.)	Trockene Ahle (43316)

Gauß-Krüger-Koordinaten (Rechtswert / Hochwert)	3543355 / 5702646		
Bauart	Wehr mit zwei Sohlabstürzen, Betonbauwerk		
Substrat	Beton, Steine		
Länge	50 m		
Breite	4-6 m		
Höhe Absturz	2,5 m		
Rückstau	k.A.		
Passierbarkeit aufwärts	Fische unpassierbar, Groppe und Neunauge unpassierbar		
Passierbarkeit abwärts	Fische unpassierbar, MZB unpassierbar

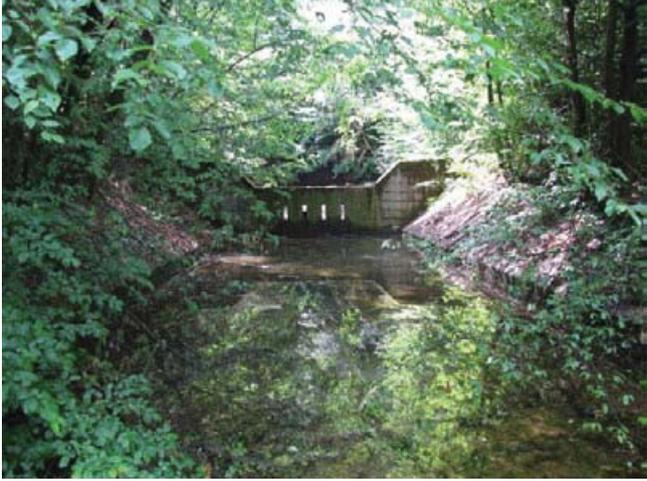
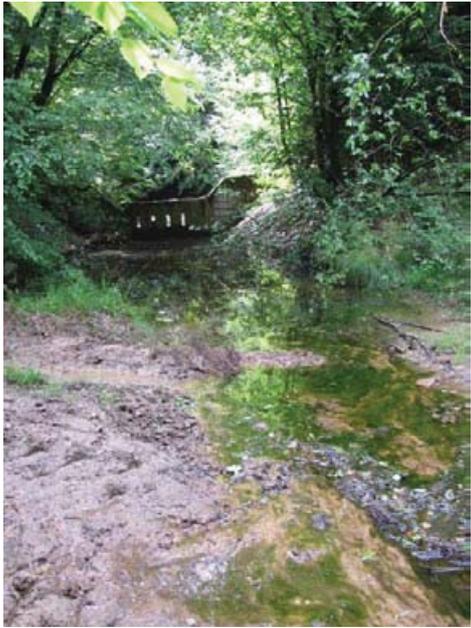
Objekt / QBW-Nr.		Station	(Lfd. Nr. QBW)
<b>Geschiefbefang mit kleinem Absturz</b>		<b>03+300</b>	<b>TA_06</b>
Gewässer (Nr.)	Trockene Ahle (43316)

Gauß-Krüger-Koordinaten (Rechtswert / Hochwert)	3542640 / 5702550		
Bauart	Betonbauwerk		
Substrat	Beton		
Länge	k.A.		
Breite	5 m		
Höhe Absturz	0,3 m

Rückstau	-		
Passierbarkeit aufwärts	Fische unpassierbar, Groppe und Neunauge unpassierbar		
Passierbarkeit abwärts	Fische unpassierbar, MZB unpassierbar

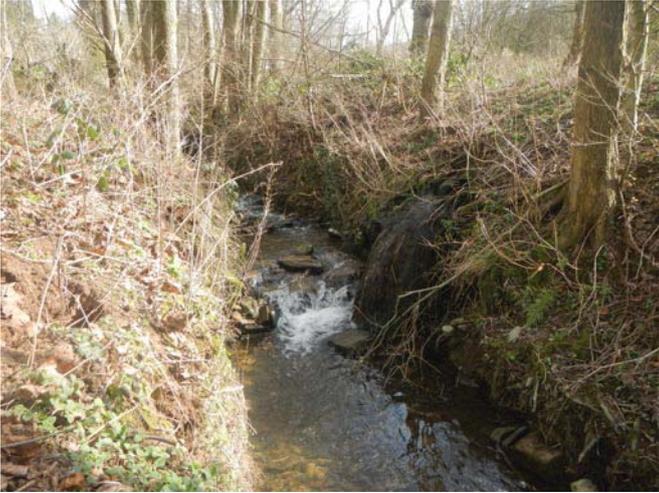
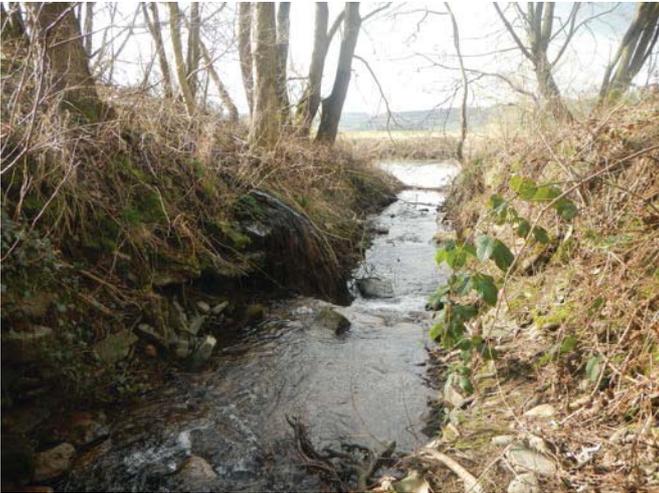
Stationierung	00+040		
Gauß Krüger Koordina- ten	Rechtswert	Hochwert	
	3541180	5696508	
Objekt / QBW-Nr.	Sohlenschwelle		
Bauart	Betonschwelle		
Substrat	Beton, Steine, Schotter		
Länge	1 m		
Breite	2 m		
Höhe Absturz	0,3 m		
Rückstau	Kein Rückstau		
Passierbarkeit aufwärts	Fische bedingt passierbar, Groppe und Neunauge bedingt passierbar		
Passierbarkeit abwärts	Fische passierbar, MZB passierbar		
FFH-Maßnahmencode	04.04.06.		
WRRL- Maßnahmengruppe

<b>Maßnahme:</b> Zur Umgehung der Abstürze neuen Unterlauf im linken Vorland anlegen			<b>E_01</b>
<b>WRRL-Maßnahmen-Nr.:</b> nicht vergeben			
Gewässer / Gewässer- nummer	Elsterbach / 42996

Rang/Priorität	<b>hoch</b>		
geschätzte Umsetzungs-Kosten	<b>38.300 €</b> <small>(auf volle Hundert gerundet)</small>		
wasserrechtliche Genehmigung erforderlich? (abgestimmt mit der Oberen Wasserbehörde)	<b>ja</b>		
finanzierbar aus Mitteln der Oberen Naturschutzbehörde? (abgestimmt mit der Oberen Naturschutzbehörde)

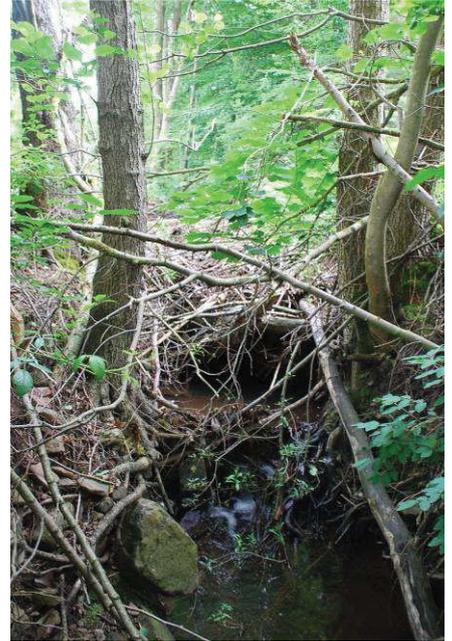
E\_natur1

Gewässer / Gewässer- nummer	Elsterbach / 42996	
Stationierung	00+050	
Gauß Krüger Koordinaten	Rechtswert 3541188	Hochwert 5696508
Objekt / QBW-Nr.	Natürliches Hindernis	
Bauart	Gehölzverkläusung	
Substrat	Steine, Schotter	
Länge	3 m	
Breite	1,5 m	
Höhe Absturz	1,4 m	
Rückstau	k.A.	
Passierbarkeit aufwärts	Fische unpassierbar, Groppe und Neunauge unpassierbar	
Passierbarkeit abwärts	Fische weitgehend unpassierbar, MZB weitgehend unpassierbar	
FFH-Maßnahmencode	04.04.06.	
WRRL- Maßnahmengruppe		
Rang/Priorität	hoch	
geschätzte Umsetzungs-Kosten	siehe E_01	
wasserrechtliche Genehmigung erforderlich? (abgestimmt mit der Oberen Wasserbehörde)	ja	
finanzierbar aus Mitteln der Oberen Naturschutzbehörde? (abgestimmt mit der Oberen Naturschutzbehörde)		
förderfähig aus Mitteln der Wasserwirtschaft? (abgestimmt mit der Oberen Wasserbehörde)		
sonstige Umsetzungsmöglichkeiten (Kompensation, Ausgleichsabgabe, Ökokonto, Richtlinie Naturnahe Gewässer, Flurbereinigung, Naturschutzmittel)

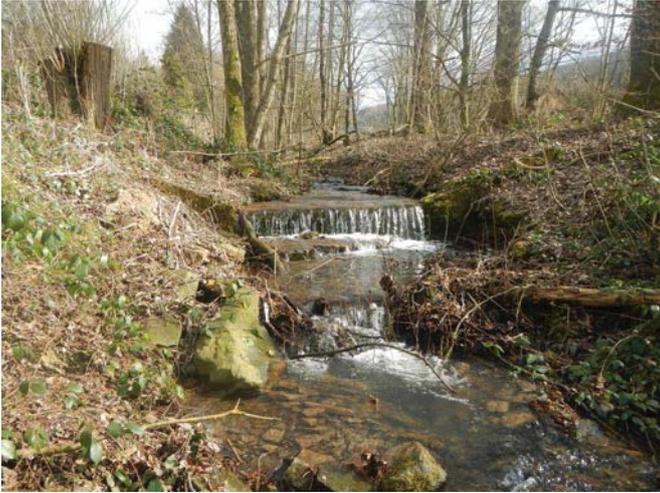
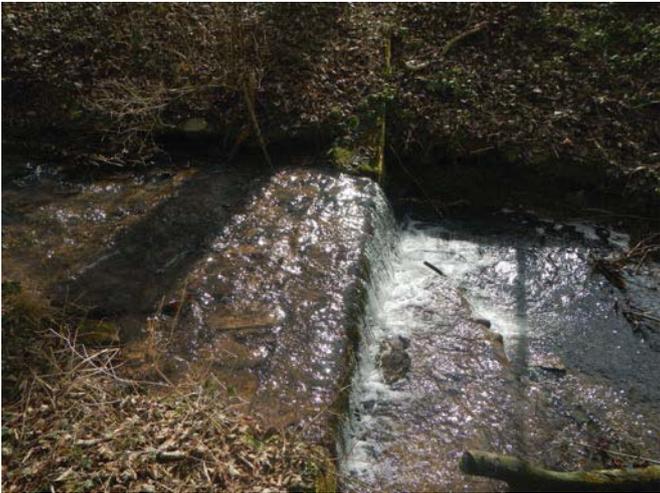
Stationierung	00+060		
Gauß Krüger Koordina- ten	Rechtswert	Hochwert	
	3541202	5696510	
Objekt / QBW-Nr.	Hoher Absturz		
Bauart	Setzsteinbauwerk		
Substrat	Beton, Steine, Schotter		
Länge	0,3 - 1,5 m		
Breite	3 m		
Höhe Absturz	1 m		
Rückstau	Kein Rückstau		
Passierbarkeit auf- wärts	Fische unpassierbar, Groppe und Neunauge unpas- sierbar		
Passierbarkeit abwärts	Fische weitgehend unpassierbar, MZB weitgehend unpassierbar		
FFH-Maßnahmencode	04.04.06.

WRRL- Maßnahmengruppe			
Rang/Priorität	hoch		
geschätzte Umsetzungs-Kosten	siehe E_01		
wasserrechtliche Genehmigung erforderlich? (abgestimmt mit der Oberen Wasserbehörde)	ja		
finanzierbar aus Mitteln der Oberen Naturschutzbehörde? (abgestimmt mit der Oberen Naturschutzbehörde)			
förderfähig aus Mitteln der Wasserwirtschaft? (abgestimmt mit der Oberen Wasserbehörde)			
sonstige Umsetzungsmöglichkei- ten (Kompensation, Ausgleichsabgabe, Öko- konto, Richtlinie Naturnahe Gewässer, Flurbereinigung, Naturschutzmittel)

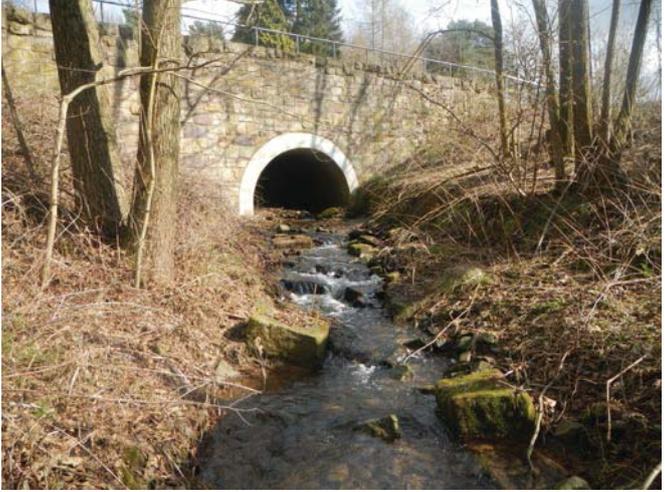
Stationierung	00+100		
Gauß Krüger Koordina- ten	Rechtswert	Hochwert	
	3541241	5696515	
Objekt / QBW-Nr.	Straßendurchlass mit unterwas- serseitiger Raustrecke		
Bauart	Kastendurchlass, Schüttsteinbau- werk		
Substrat	Steine, Schotter, Kies		
Länge	k.A.		
Breite	2 - 3 m		
Höhe Absturz	0,8 m		
Rückstau	Kein Rückstau		
Passierbarkeit auf- wärts	Fische bedingt passierbar, Groppe und Neunauge bedingt passierbar		
Passierbarkeit abwärts	Fische passierbar, MZB passierbar		
FFH-Maßnahmencode	04.04.06.		
WRRL- Maßnahmengruppe			
Rang/Priorität	<b>hoch</b>		
geschätzte Umsetzungs-Kosten	<b>2.800 €</b> <small>(auf volle Hundert gerundet)</small>		
wasserrechtliche Genehmigung erforderlich? (abgestimmt mit der Oberen Wasserbehörde)	<b>nein</b>		
finanzierbar aus Mitteln der Oberen Naturschutzbehörde? (abgestimmt mit der Oberen Naturschutzbehörde)			
förderfähig aus Mitteln der Wasserwirtschaft? (abgestimmt mit der Oberen Wasserbehörde)

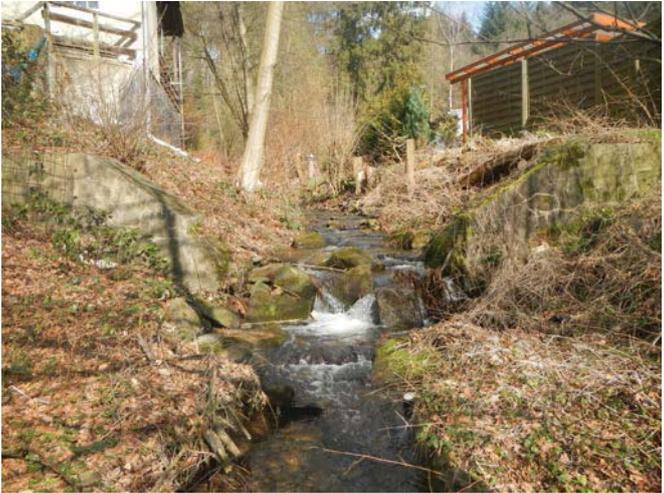
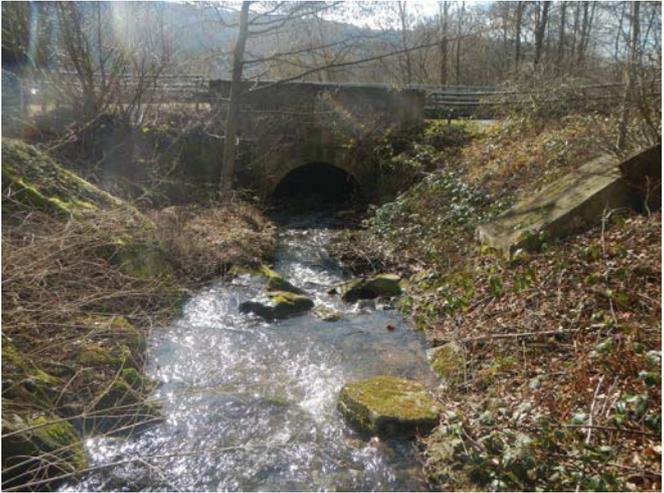
Stationierung	00+120		
Gauß Krüger Koordina- ten	Rechtswert 3541219	Hochwert 5697039	
Objekt / QBW-Nr.	Hoher Absturz		
Bauart	Betonbauwerk		
Substrat	Steine, Schotter, Kies		
Länge	1,5 m		
Breite	2 m		
Höhe Absturz	0,8 m		
Rückstau	k.A.		
Passierbarkeit auf- wärts	Fische weitgehend unpassierbar, Groppe und Neunauge unpas- sierbar

Passierbarkeit abwärts	Fische bedingt passierbar, MZB bedingt passierbar		
FFH-Maßnahmencode	04.04.06.		
WRRL- Maßnahmengruppe			
Rang/Priorität	hoch		
geschätzte Umsetzungs-Kosten	14.900 € (auf volle Hundert gerundet)		
wasserrechtliche Genehmigung erforderlich? (abgestimmt mit der Oberen Wasserbehörde)	ja		
finanzierbar aus Mitteln der Oberen Naturschutzbehörde? (abgestimmt mit der Oberen Naturschutzbehörde)			
förderfähig aus Mitteln der Wasserwirtschaft? (abgestimmt mit der Oberen Wasserbehörde)			
sonstige Umsetzungsmöglichkei- ten (Kompensation, Ausgleichsabgabe, Öko- konto, Richtlinie Naturnahe Gewässer, Flurbereinigung, Naturschutzmittel)

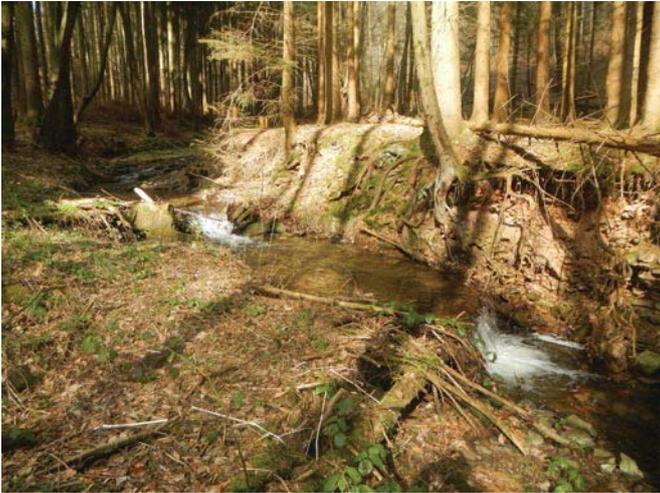
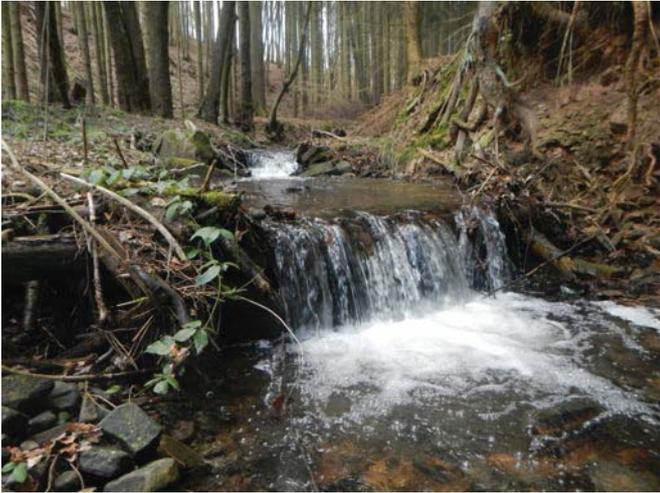
Stationierung	00+580		
Gauß Krüger Koordina- ten	Rechtswert 3541255	Hochwert 5696945	
Objekt / QBW-Nr.	Natürliches Hindernis		
Bauart	Gehölzverkläusung		
Substrat	Steine, Schotter, Kies		
Länge	15 m		
Breite	2 m		
Höhe Absturz	0,8 m		
Rückstau	k.A.		
Passierbarkeit auf- wärts	Fische weitgehend unpassierbar, Groppe und Neunauge unpassierbar

Passierbarkeit abwärts	Fische passierbar, MZB passierbar		
FFH-Maßnahmencode	04.04.06.		
WRRL- Maßnahmengruppe			
Rang/Priorität	hoch		
geschätzte Umsetzungs-Kosten	2.200 € (auf volle Hundert gerundet)		
wasserrechtliche Genehmigung erforderlich? (abgestimmt mit der Oberen Wasserbehörde)	ja		
finanzierbar aus Mitteln der Oberen Naturschutzbehörde? (abgestimmt mit der Oberen Naturschutzbehörde)			
förderfähig aus Mitteln der Wasserwirtschaft? (abgestimmt mit der Oberen Wasserbehörde)			
sonstige Umsetzungsmöglichkei- ten (Kompensation, Ausgleichsabgabe, Öko- konto, Richtlinie Naturnahe Gewässer, Flurbereinigung, Naturschutzmittel)

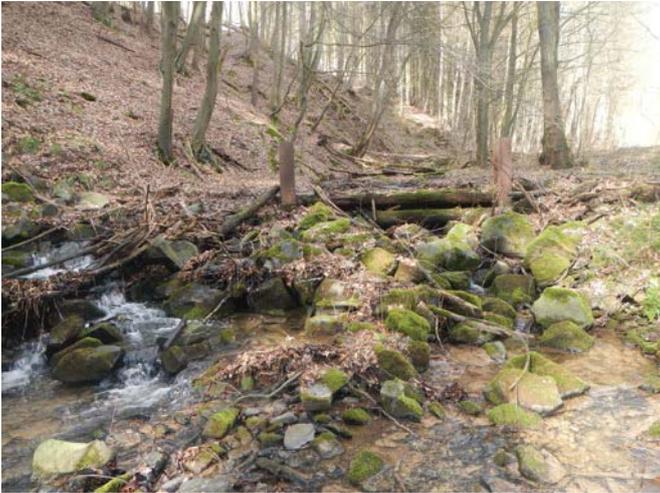
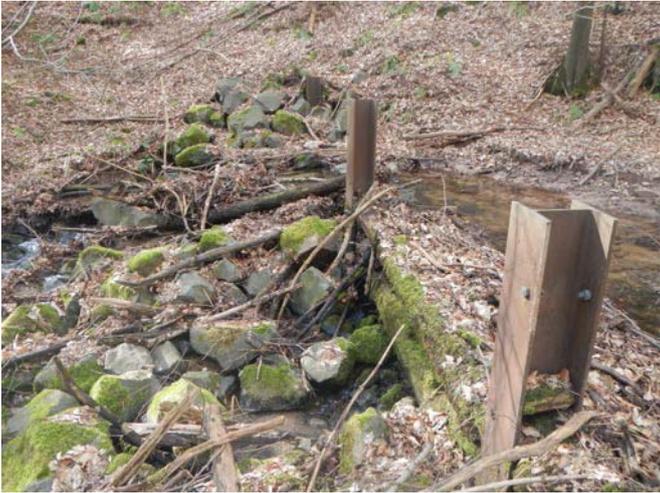
Stationierung	00+680		
Gauß Krüger Koordina- ten	Rechtswert 3541219	Hochwert 5697039	
Objekt / QBW-Nr.	Geschiebefang		
Bauart	Holzstämmen in Stahlträgern		
Substrat	Steine, Schotter, Kies		
Länge	0,3 m		
Breite	2 m		
Höhe Absturz	1 m		
Rückstau	k.A.		
Passierbarkeit auf- wärts	Fische unpassierbar, Groppe und Neunauge unpas- sierbar		
Passierbarkeit abwärts	Fische unpassierbar, MZB unpassierbar		
FFH-Maßnahmencode	04.04.06.		
WRRL- Maßnahmengruppe			
Rang/Priorität	hoch

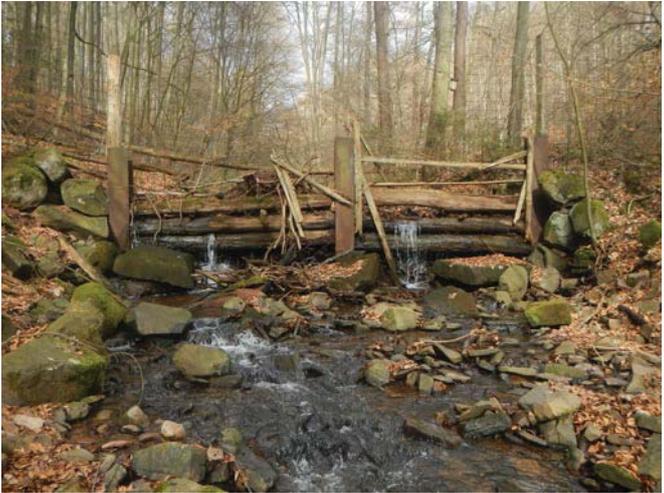
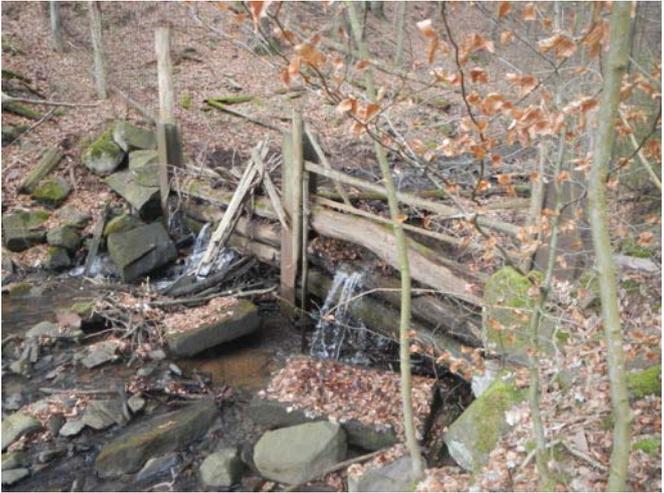
Stationierung	01+280		
Gauß Krüger Koordina- ten	Rechtswert 3541225	Hochwert 5697621	
Objekt / QBW-Nr.	Geschiebefang mit Wildschutz- zaun		
Bauart	Holzstämmen in Stahlträgern		
Substrat	Steine, Schotter		
Länge	0,3 m		
Breite	3 m		
Höhe Absturz	1 m		
Rückstau	k.A.		
Passierbarkeit auf- wärts	Fische unpassierbar, Groppe und Neunauge unpassier- bar		
Passierbarkeit abwärts	Fische unpassierbar, MZB unpassierbar		
FFH-Maßnahmencode	04.04.06.		
WRRL- Maßnahmengruppe			
Rang/Priorität	hoch

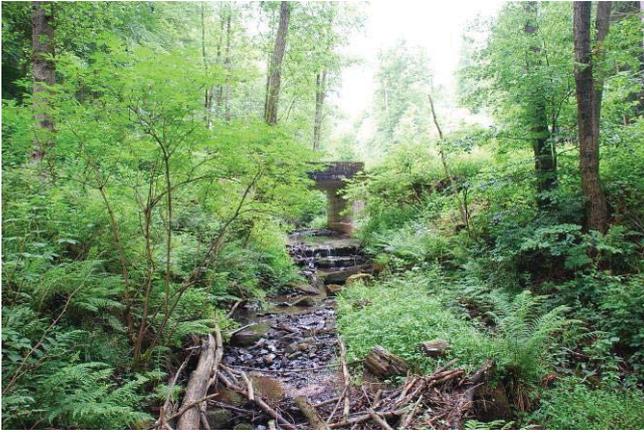
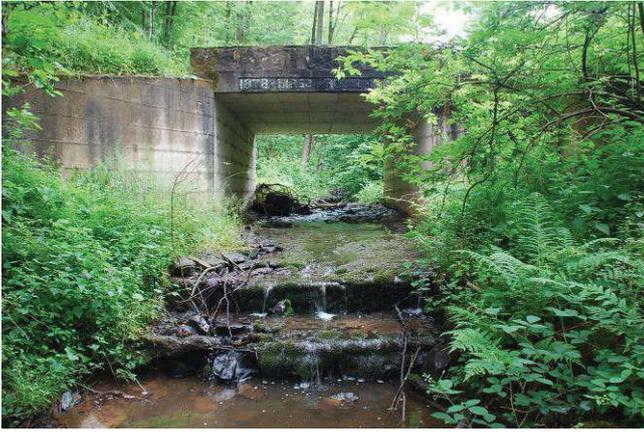
Stationierung	01+850			
Gauß Krüger Koordina- ten	Rechtswert	Hochwert		
	3541216	5698166		
Objekt / QBW-Nr.	Zweistufiger Absturz unterhalb Hirschbrücke			
Bauart	Steinsatz, betonverklammert			
Substrat	Steine			
Länge	6 m			
Breite	3 m			
Höhe Absturz	2 x 0,4 m			
Rückstau	Kein Rückstau			
Passierbarkeit aufwärts	Fische weitgehend unpassierbar, Groppe und Neunauge unpassier- bar

Passierbarkeit abwärts	Fische bedingt passierbar, MZB bedingt passierbar			
FFH-Maßnahmencode	04.04.06.			
WRRL- Maßnahmengruppe				
Rang/Priorität	<b>hoch</b>			
geschätzte Umsetzungs-Kosten	<b>16.500 €</b> <small>(auf volle Hundert gerundet)</small>			
wasserrechtliche Genehmigung erforderlich? (abgestimmt mit der Oberen Wasserbehörde)	<b>ja</b>			
finanzierbar aus Mitteln der Oberen Naturschutzbehörde? (abgestimmt mit der Oberen Naturschutzbehörde)				
förderfähig aus Mitteln der Wasserwirtschaft? (abgestimmt mit der Oberen Wasserbehörde)

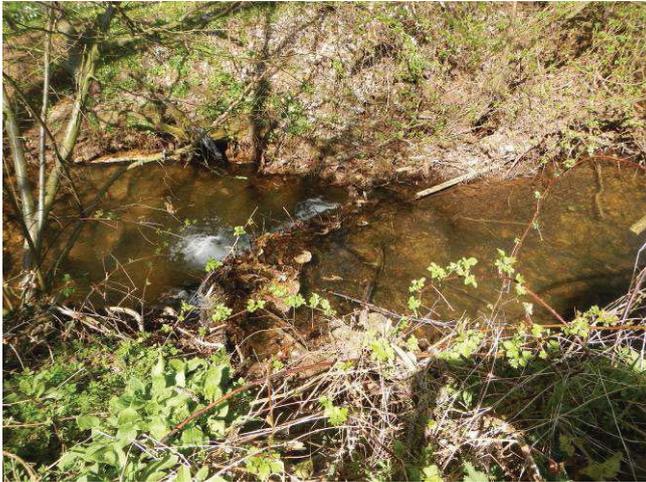
Stationierung	00+040		
Gauß Krüger Koordina- ten	Rechtswert 3541582	Hochwert 5710066	
Objekt / QBW-Nr.	Kleiner Absturz		
Bauart	Umgestürzter Baum		
Substrat	Steine, Schotter, Kies		
Länge	0,2 m		
Breite	1,5 m		
Höhe Absturz	0,3 m		
Rückstau	< 10 m		
Passierbarkeit auf- wärts	Fische bedingt passierbar, Groppe und Neunauge weitgehend unpassierbar		
Passierbarkeit abwärts	Fische bedingt passierbar, MZB weitgehend unpassierbar		
FFH-Maßnahmcodes	04.04.06.		
WRRL- Maßnahmengruppe			
Rang/Priorität	<b>hoch</b>		
geschätzte Umsetzungs-Kosten	<b>2.600 €</b> (auf volle Hundert gerundet)		
wasserrechtliche Genehmigung erforderlich? (abgestimmt mit der Oberen Wasserbehörde)	<b>nein</b>		
finanzierbar aus Mitteln der Oberen Naturschutzbehörde? (abgestimmt mit der Oberen Naturschutzbehörde)			
förderfähig aus Mitteln der Wasserwirtschaft? (abgestimmt mit der Oberen Wasserbehörde)

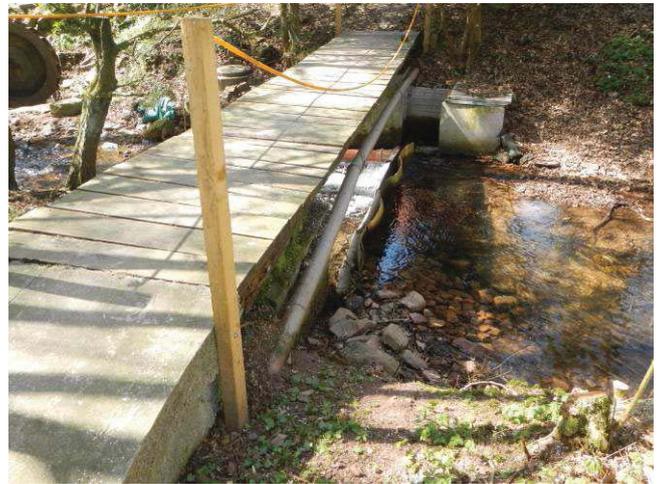
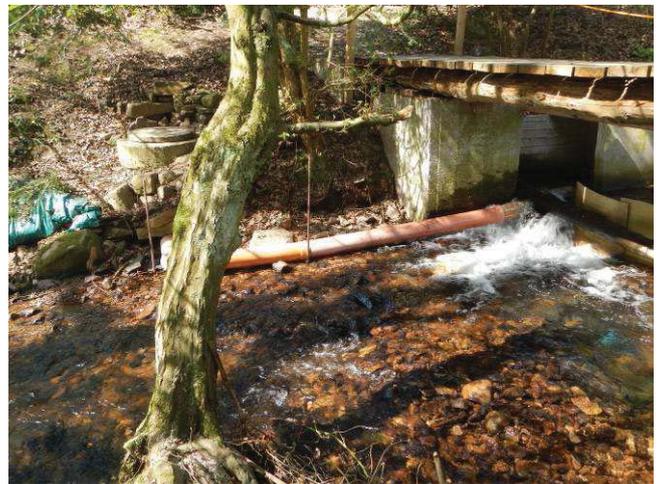
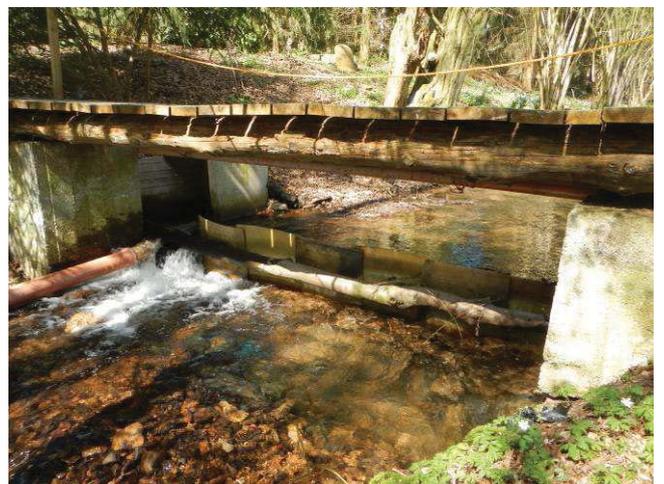
Gewässer / Gewässer- nummer	Olbe / 4338	
Stationierung	00+200	
Gauß Krüger Koordina- ten	Rechtswert 3541633	Hochwert 5710198
Objekt / QBW-Nr.	Hoher Absturz	
Bauart	Wilder Verbau mit Ausleitung	
Substrat	Steine, Schotter, Kies	
Länge	0,2 m	
Breite	4,2 m	
Höhe Absturz	0,4 m	
Rückstau	Kein Rückstau	
Passierbarkeit auf- wärts	Fische unpassierbar, Groppe und Neunauge unpassier- bar	
Passierbarkeit abwärts	Fische weitgehend unpassierbar, MZB weitgehend unpassierbar	
FFH-Maßnahmencode	04.04.06.	
WRRL- Maßnahmengruppe		
Rang/Priorität	<b>hoch</b>	
geschätzte Umsetzungs-Kosten	<b>2.500 €</b> (auf volle Hundert gerundet)	
wasserrechtliche Genehmigung erforderlich? (abgestimmt mit der Oberen Wasserbehörde)	<b>nein</b>	
finanzierbar aus Mitteln der Oberen Naturschutzbehörde? (abgestimmt mit der Oberen Naturschutzbehörde)		
förderfähig aus Mitteln der Wasserwirtschaft? (abgestimmt mit der Oberen Wasserbehörde)		
sonstige Umsetzungsmöglichkeiten (Kompensation, Ausgleichsabgabe, Öko- konto, Richtlinie Naturnahe Gewässer, Flurbereinigung, Naturschutzmittel)

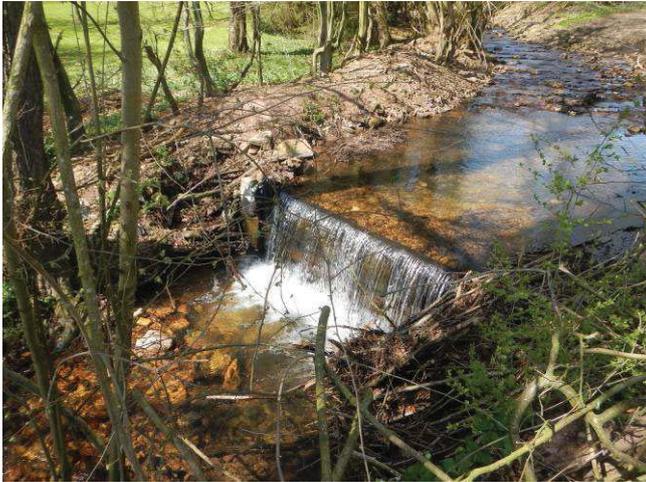
Stationierung	00+290		
Gauß Krüger Koordina- ten	Rechtswert 3541625	Hochwert 5710293	
Objekt / QBW-Nr.	Sehr hoher Absturz		
Bauart	Holzverbau		
Substrat	Steine, Kies, Schotter		
Länge	0,1 m		
Breite	3,2 m		
Höhe Absturz	1,0 m		
Rückstau	< 10 m		
Passierbarkeit auf- wärts	Fische unpassierbar, Groppe und Neunauge unpassier- bar		
Passierbarkeit abwärts	Fische weitgehend unpassierbar, MZB unpassierbar		
FFH-Maßnahmencode	04.04.06.		
WRRL- Maßnahmengruppe			
Rang/Priorität	<b>hoch</b>		
geschätzte Umsetzungs-Kosten	<b>22.500 €</b> (auf volle Hundert gerundet)		
wasserrechtliche Genehmigung erforderlich? (abgestimmt mit der Oberen Wasserbehörde)	<b>ja</b>		
finanzierbar aus Mitteln der Oberen Naturschutzbehörde? (abgestimmt mit der Oberen Naturschutzbehörde)			
förderfähig aus Mitteln der Wasserwirtschaft? (abgestimmt mit der Oberen Wasserbehörde)			
sonstige Umsetzungsmöglichkeiten (Kompensation, Ausgleichsabgabe, Öko- konto, Richtlinie Naturnahe Gewässer, Flurbereinigung, Naturschutzmittel)

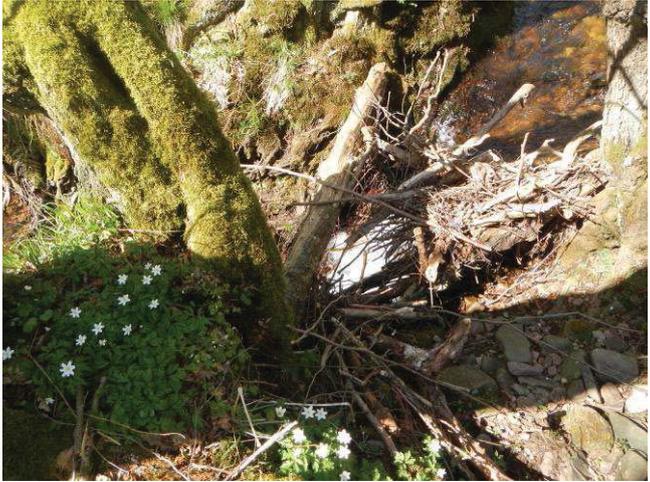
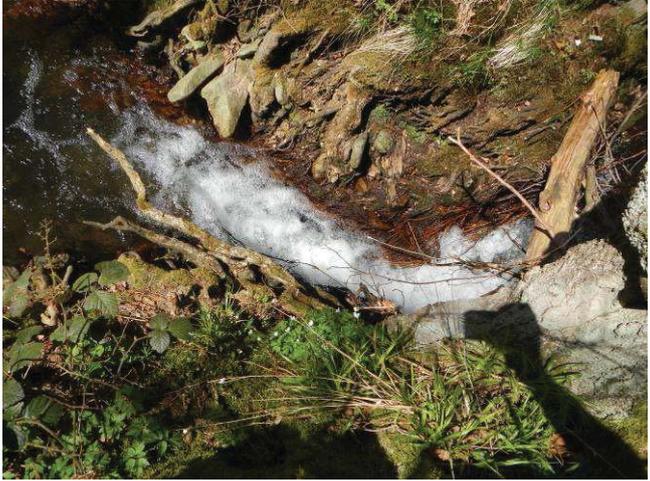
Stationierung	00+650		
Gauß Krüger Koordina- ten	Rechtswert 3541438	Hochwert 5710520	
Objekt / QBW-Nr.	Hoher Absturz		
Bauart	Natürliches Hindernis		
Substrat	Steine		
Länge	0,3 m		
Breite	0,4 m		
Höhe Absturz	0,6 m		
Rückstau	Kein Rückstau		
Passierbarkeit auf- wärts	Fische weitgehend unpassierbar, Groppe und Neunauge unpassier- bar		
Passierbarkeit abwärts	Fische weitgehend unpassierbar, MZB weitgehend unpassierbar		
FFH-Maßnahmencode	04.04.06.		
WRRL- Maßnahmengruppe			
Rang/Priorität	<b>hoch</b>

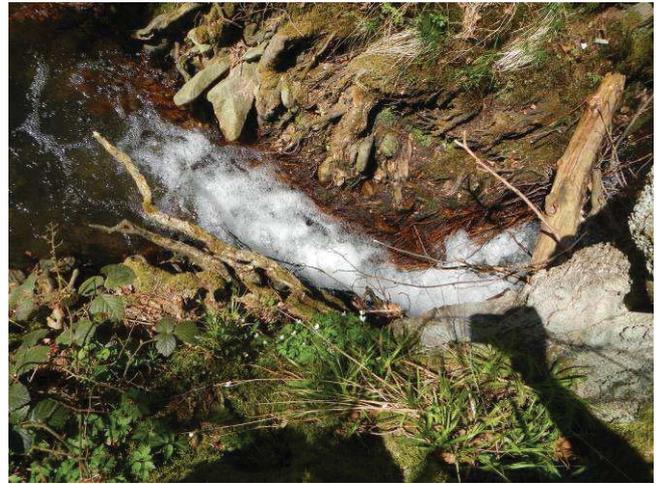
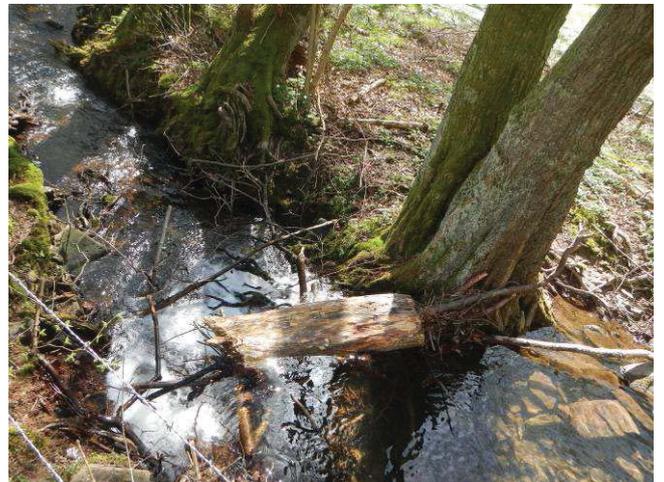
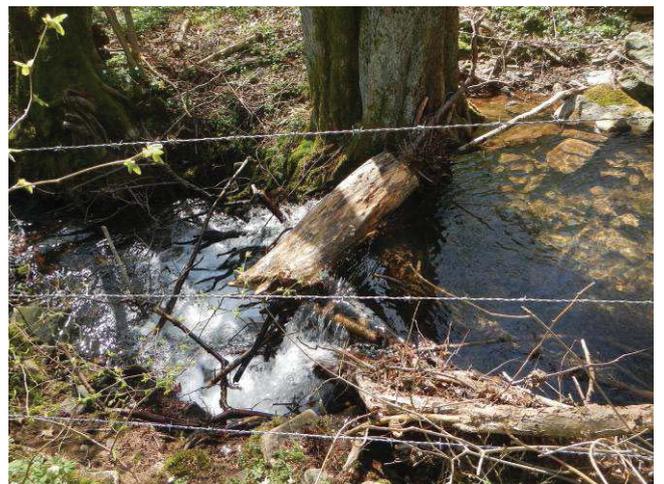
Gewässer / Gewässer- nummer	Olbe / 4338	
Stationierung	00+810	
Gauß Krüger Koordina- ten	Rechtswert 3541359	Hochwert 5710630
Objekt / QBW-Nr.	Hoher Absturz	
Bauart	Natürliches Hindernis	
Substrat	Steine	
Länge	0,2 m	
Breite	1,0 m	
Höhe Absturz	0,7 m	
Rückstau	Kein Rückstau	
Passierbarkeit auf- wärts	Fische weitgehend unpassierbar, Groppe und Neunauge unpassier- bar	
Passierbarkeit abwärts	Fische bedingt passierbar, MZB bedingt passierbar	
FFH-Maßnahmencode	04.04.06.	
WRRL- Maßnahmengruppe		
Rang/Priorität	<b>hoch</b>	
geschätzte Umsetzungs-Kosten	<b>14.000 €</b> (auf volle Hundert gerundet)	
wasserrechtliche Genehmigung erforderlich? (abgestimmt mit der Oberen Wasserbehörde)	<b>ja</b>	
finanzierbar aus Mitteln der Oberen Naturschutzbehörde? (abgestimmt mit der Oberen Naturschutzbehörde)		
förderfähig aus Mitteln der Wasserwirtschaft? (abgestimmt mit der Oberen Wasserbehörde)		
sonstige Umsetzungsmöglichkeiten (Kompensation, Ausgleichsabgabe, Öko- konto, Richtlinie Naturnahe Gewässer, Flurbereinigung, Naturschutzmittel)

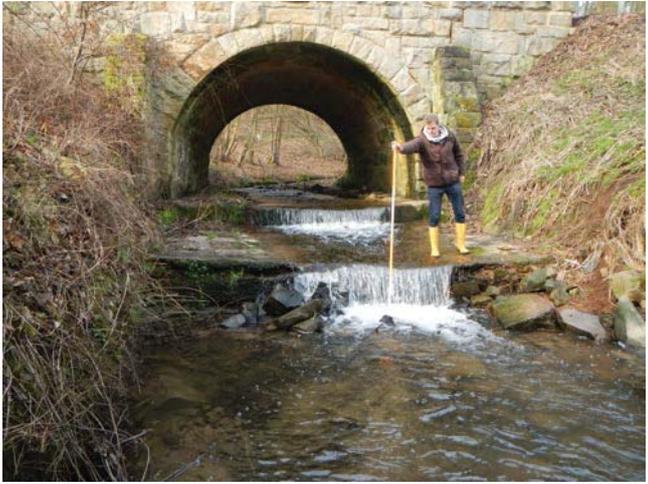
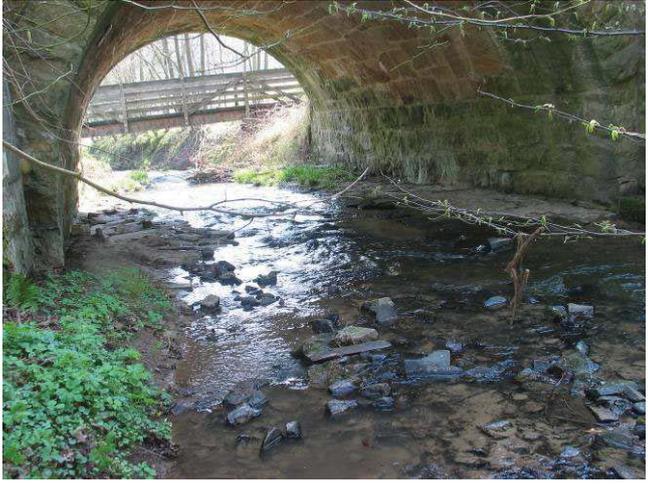
Stationierung	00+070		
Gauß Krüger Koordina- ten	Rechtswert 3539333	Hochwert 5695089	
Objekt / QBW-Nr.	Kleiner Absturz / 25000		
Bauart	Betonbauwerk, Setzsteinbauwerk		
Substrat	Sohlenverbau		
Länge	12 m		
Breite	6,5 m		
Höhe Absturz	1,0 m		
Rückstau	Kein Rückstau		
Passierbarkeit aufwärts	Fische unpassierbar, Groppe und Neunauge unpassier- bar		
Passierbarkeit abwärts	Fische bedingt passierbar, MZB bedingt passierbar		
FFH-Maßnahmencode	04.04.06.		
WRRL- Maßnahmengruppe			
Rang/Priorität	hoch		
geschätzte Umsetzungs-Kosten	25.400 € (auf volle Hundert gerundet)		
wasserrechtliche Genehmigung erforderlich? (abgestimmt mit der Oberen Wasserbehörde)	ja		
finanzierbar aus Mitteln der Oberen Naturschutzbehörde? (abgestimmt mit der Oberen Naturschutzbehörde)			
förderfähig aus Mitteln der Wasserwirtschaft? (abgestimmt mit der Oberen Wasserbehörde)			
sonstige Umsetzungsmöglichkeiten (Kompensation, Ausgleichsabgabe, Öko- konto, Richtlinie Naturnahe Gewässer, Flurbereinigung, Naturschutzmittel)

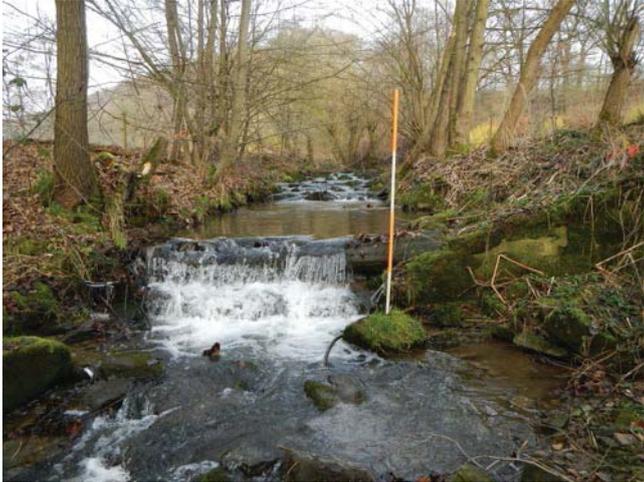
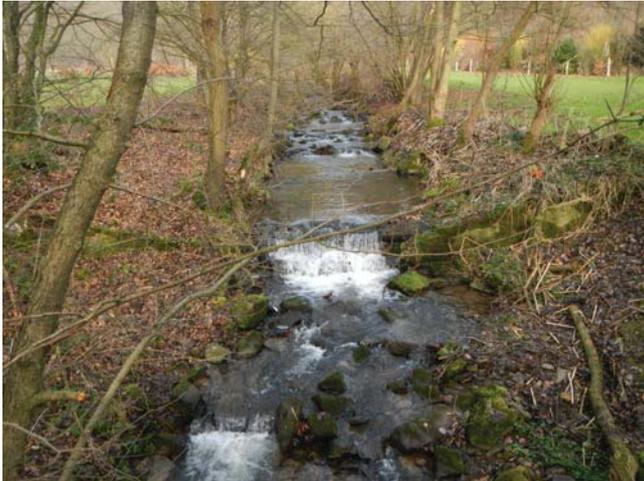
Gewässer / Gewässer- nummer	Osterbach / 42994

Stationierung	00+120		
Gauß Krüger Koordina- ten	Rechtswert 3539311	Hochwert 5695142	
Objekt / QBW-Nr.	Absturzkaskade aus Sohlenschwel- len / 25001		
Bauart	Betonbauwerk, Holzbohle/- schwelle Setzsteinbauwerk		
Substrat	Blöcke, Steine, Schotter		
Länge	17 m		
Breite	3,5 m		
Höhe Absturz	1,2 m		
Rückstau	Kein Rückstau		
Passierbarkeit aufwärts	Fische weitgehend unpassierbar, Groppe und Neunauge unpassier- bar		
Passierbarkeit abwärts	Fische passierbar, MZB passierbar		
FFH-Maßnahmencode	04.04.06.		
WRRL- Maßnahmengruppe			
Rang/Priorität	<b>hoch</b>

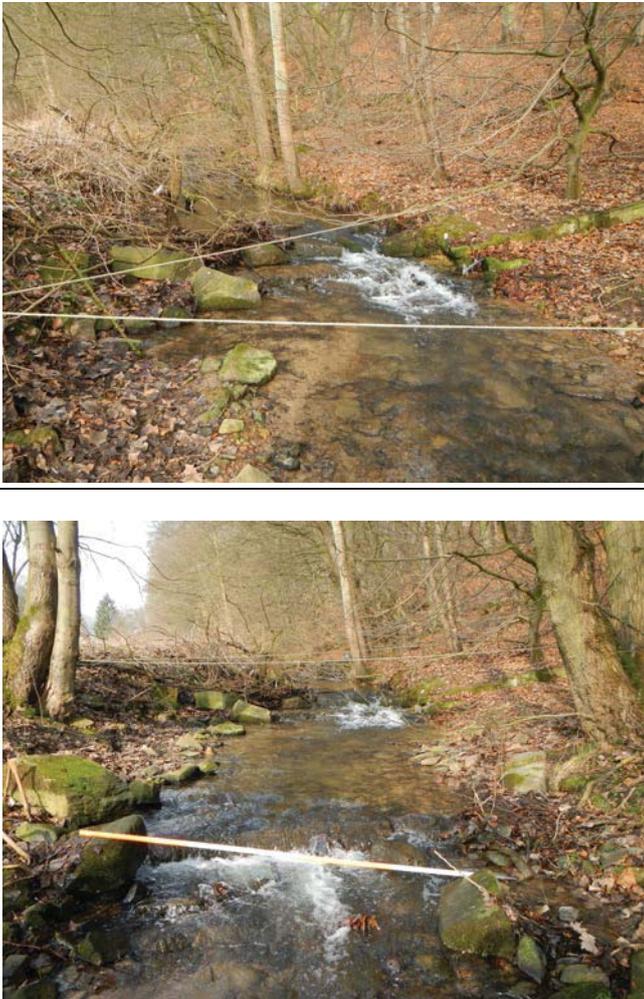
Gewässer / Gewässer- nummer	Osterbach / 42994

Stationierung	00+220		
Gauß Krüger Koordina- ten	Rechtswert 3539311	Hochwert 5695194	
Objekt / QBW-Nr.	Sohlenschwellen		
Bauart	Steinriegel		
Substrat	Blöcke, Steine, Schotter		
Länge	20 m		
Breite	3 m		
Höhe Absturz	0,6 m		
Rückstau	Kein Rückstau		
Passierbarkeit aufwärts	Fische bedingt passierbar, Groppe und Neunauge weitgehend unpassierbar		
Passierbarkeit abwärts	Fische passierbar, MZB passierbar		
FFH-Maßnahmcodes	04.04.06.		
WRRL- Maßnahmengruppe			
Rang/Priorität	<b>hoch</b>		
geschätzte Umsetzungs-Kosten	<b>7.300 €</b> (auf volle Hundert gerundet)		
wasserrechtliche Genehmigung erforderlich? (abgestimmt mit der Oberen Wasserbehörde)	<b>ja</b>		
finanzierbar aus Mitteln der Oberen Naturschutzbehörde? (abgestimmt mit der Oberen Naturschutzbehörde)			
förderfähig aus Mitteln der Wasserwirtschaft? (abgestimmt mit der Oberen Wasserbehörde)			
sonstige Umsetzungsmöglichkeiten (Kompensation, Ausgleichsabgabe, Öko- konto, Richtlinie Naturnahe Gewässer, Flurbereinigung, Naturschutzmittel)

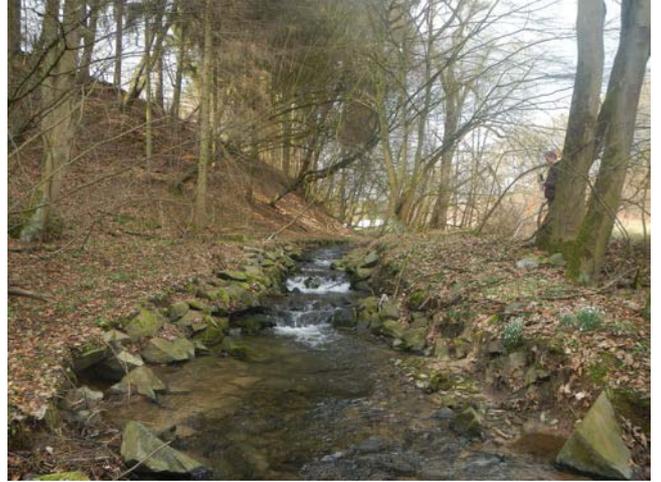
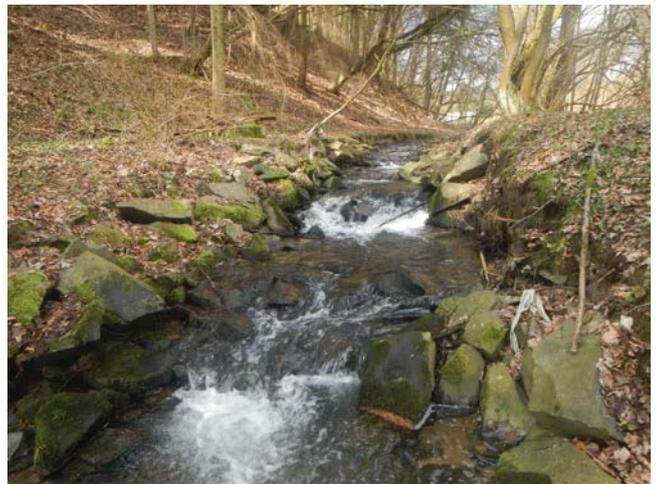
Gewässer / Gewässer- nummer	Osterbach / 42994	
Stationierung	00+630	
Gauß Krüger Koordinaten	Rechtswert 3538961	Hochwert 5695455
Objekt / QBW-Nr.	Raue Rampe / 25003	
Bauart	Schüttsteinbauwerk	
Substrat	Sohlenverbau, Blöcke, Steine, Schotter	
Länge	15 m	
Breite	3 m	
Höhe Absturz	1,7 m	
Rückstau	Kein Rückstau	
Passierbarkeit aufwärts	Fische bedingt passierbar, Groppe und Neunauge weitgehend unpassierbar	
Passierbarkeit abwärts	Fische passierbar, MZB passierbar	
FFH-Maßnahmencode	04.04.06.	
WRRL- Maßnahmengruppe		
Rang/Priorität	<b>hoch</b>	
geschätzte Umsetzungs-Kosten	<b>33.200 €</b> (auf volle Hundert gerundet)	
wasserrechtliche Genehmigung erforderlich? (abgestimmt mit der Oberen Wasserbehörde)	<b>ja</b>	
finanzierbar aus Mitteln der Oberen Naturschutzbehörde? (abgestimmt mit der Oberen Naturschutzbehörde)		
förderfähig aus Mitteln der Wasserwirtschaft? (abgestimmt mit der Oberen Wasserbehörde)		
sonstige Umsetzungsmöglichkeiten (Kompensation, Ausgleichsabgabe, Öko- konto, Richtlinie Naturnahe Gewässer, Flurbereinigung, Naturschutzmittel)

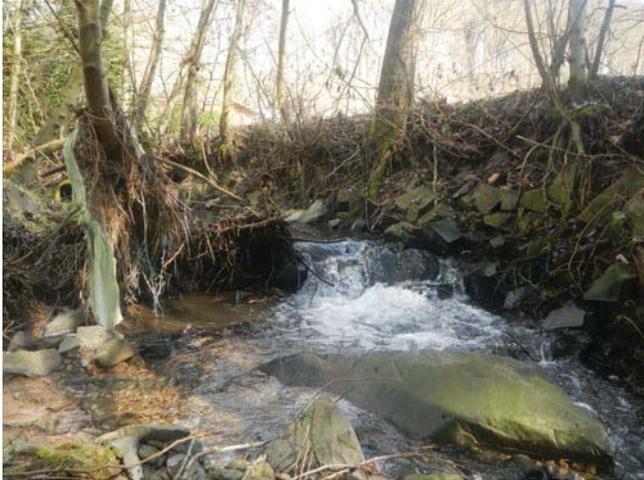
Stationierung	00+840		
Gauß Krüger Koordinaten	Rechtswert 3538791	Hochwert 5695550	
Objekt / QBW-Nr.	Sohlenschwelle / 25004		
Bauart	Holzbohle/-schwelle, Schüttstein- bauwerk		
Substrat	Sohlenverbau, Blöcke, Steine, Schotter		
Länge	5 m		
Breite	3 m		
Höhe Absturz	0,8 m		
Rückstau	Kein Rückstau		
Passierbarkeit aufwärts	Fische weitgehend unpassierbar, Groppe und Neunauge unpassier- bar		
Passierbarkeit abwärts	Fische passierbar, MZB passierbar		
FFH-Maßnahmencode	04.04.06.		
WRRL- Maßnahmengruppe			
Rang/Priorität	<b>hoch</b>		
geschätzte Umsetzungs-Kosten	<b>19.300 €</b> (auf volle Hundert gerundet)		
wasserrechtliche Genehmigung erforderlich? (abgestimmt mit der Oberen Wasserbehörde)	<b>ja</b>		
finanzierbar aus Mitteln der Oberen Naturschutzbehörde? (abgestimmt mit der Oberen Naturschutzbehörde)			
förderfähig aus Mitteln der Wasserwirtschaft? (abgestimmt mit der Oberen Wasserbehörde)

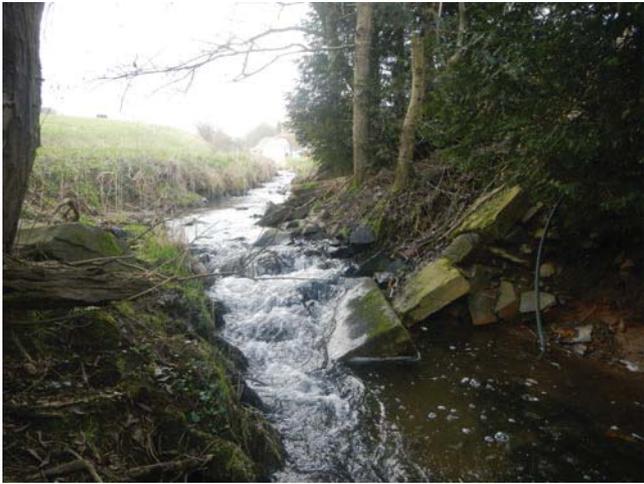
Gewässer / Gewässer- nummer	Osterbach / 42994

Stationierung	00+900		
Gauß Krüger Koordina- ten	Rechtswert 3538783	Hochwert 5695607	
Objekt / QBW-Nr.	Absturzkaskade aus kleinen Ab- stürzen / 25005		
Bauart	Schüttsteinbauwerk		
Substrat	Sohlenverbau, Blöcke, Steine, Schotter		
Länge	10 m		
Breite	2 m		
Höhe Absturz	0,8 m		
Rückstau	Kein Rückstau		
Passierbarkeit auf- wärts	Fische bedingt passierbar, Groppe und Neunauge weitgehend unpassierbar		
Passierbarkeit abwärts	Fische passierbar, MZB passierbar		
FFH-Maßnahmencode	04.04.06.		
WRRL- Maßnahmengruppe			
Rang/Priorität	<b>hoch</b>		
geschätzte Umsetzungs-Kosten	<b>8.600 €</b> (auf volle Hundert gerundet)		
wasserrechtliche Genehmigung erforderlich? (abgestimmt mit der Oberen Wasserbehörde)	<b>ja</b>		
finanzierbar aus Mitteln der Oberen Naturschutzbehörde? (abgestimmt mit der Oberen Naturschutzbehörde)			
förderfähig aus Mitteln der Wasserwirtschaft? (abgestimmt mit der Oberen Wasserbehörde)

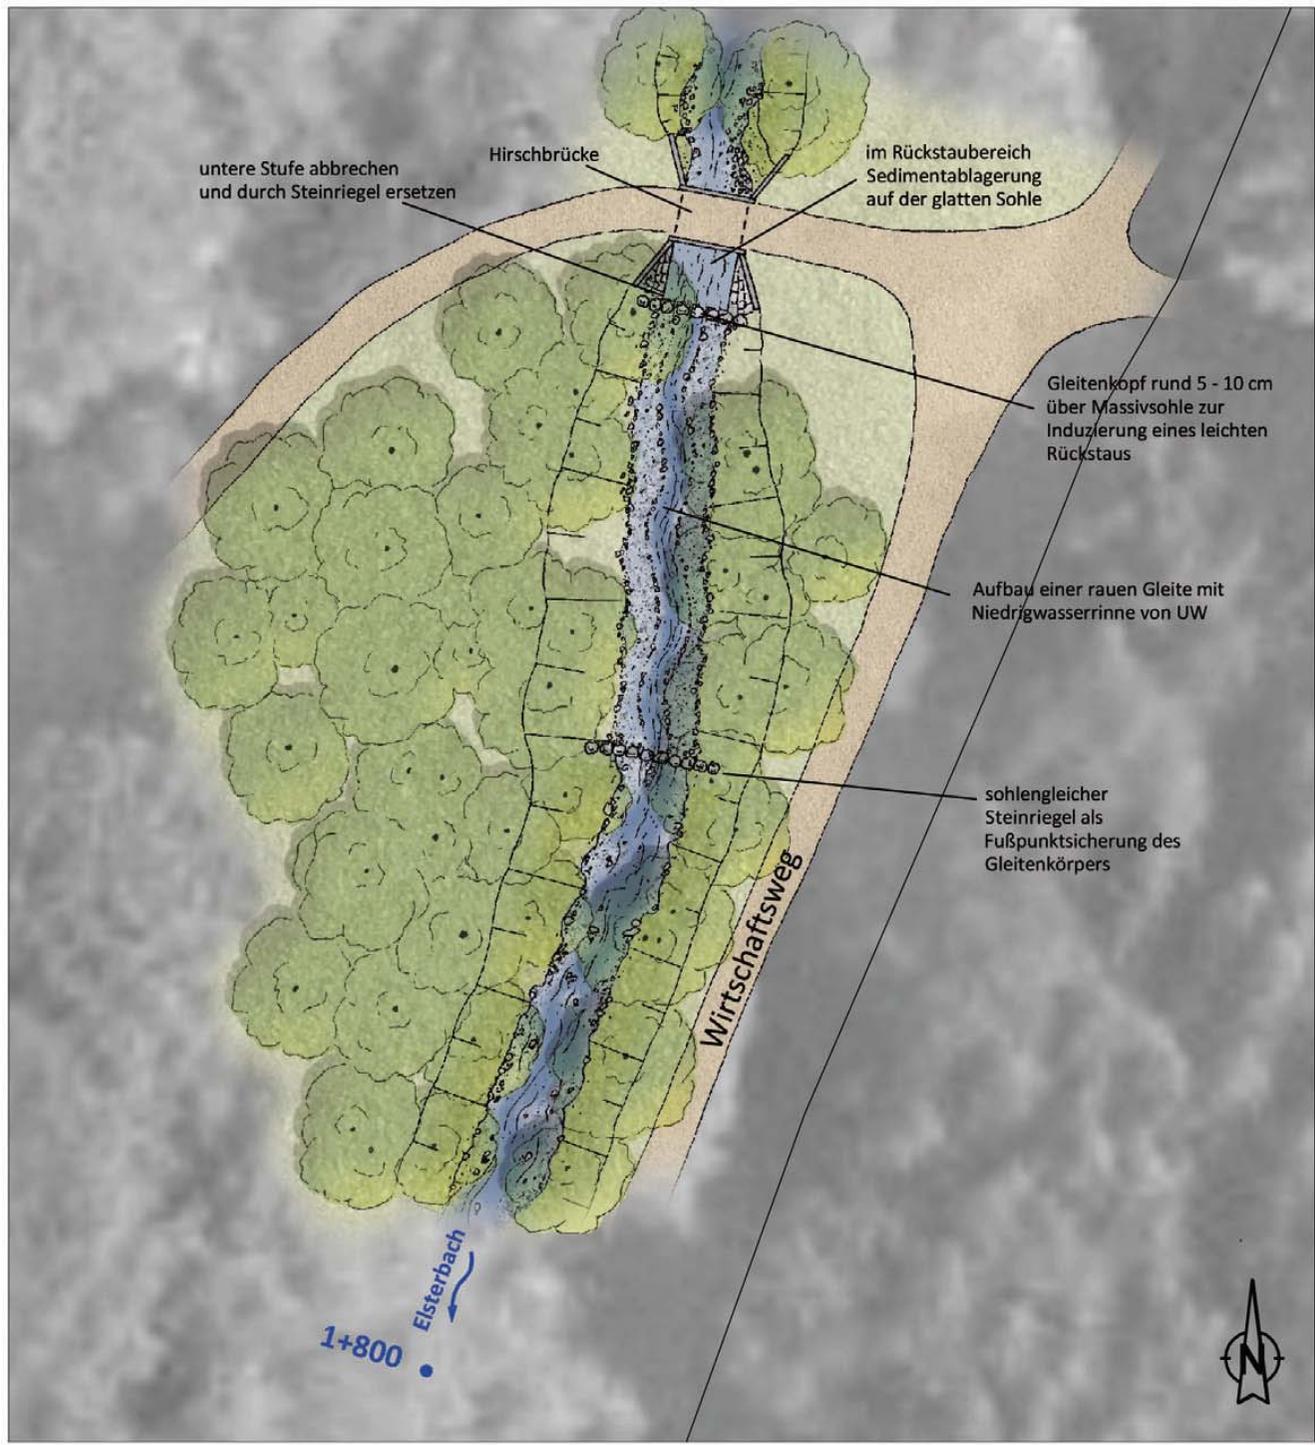
untere Stufe abbrechen  
und durch Steinriegel ersetzen

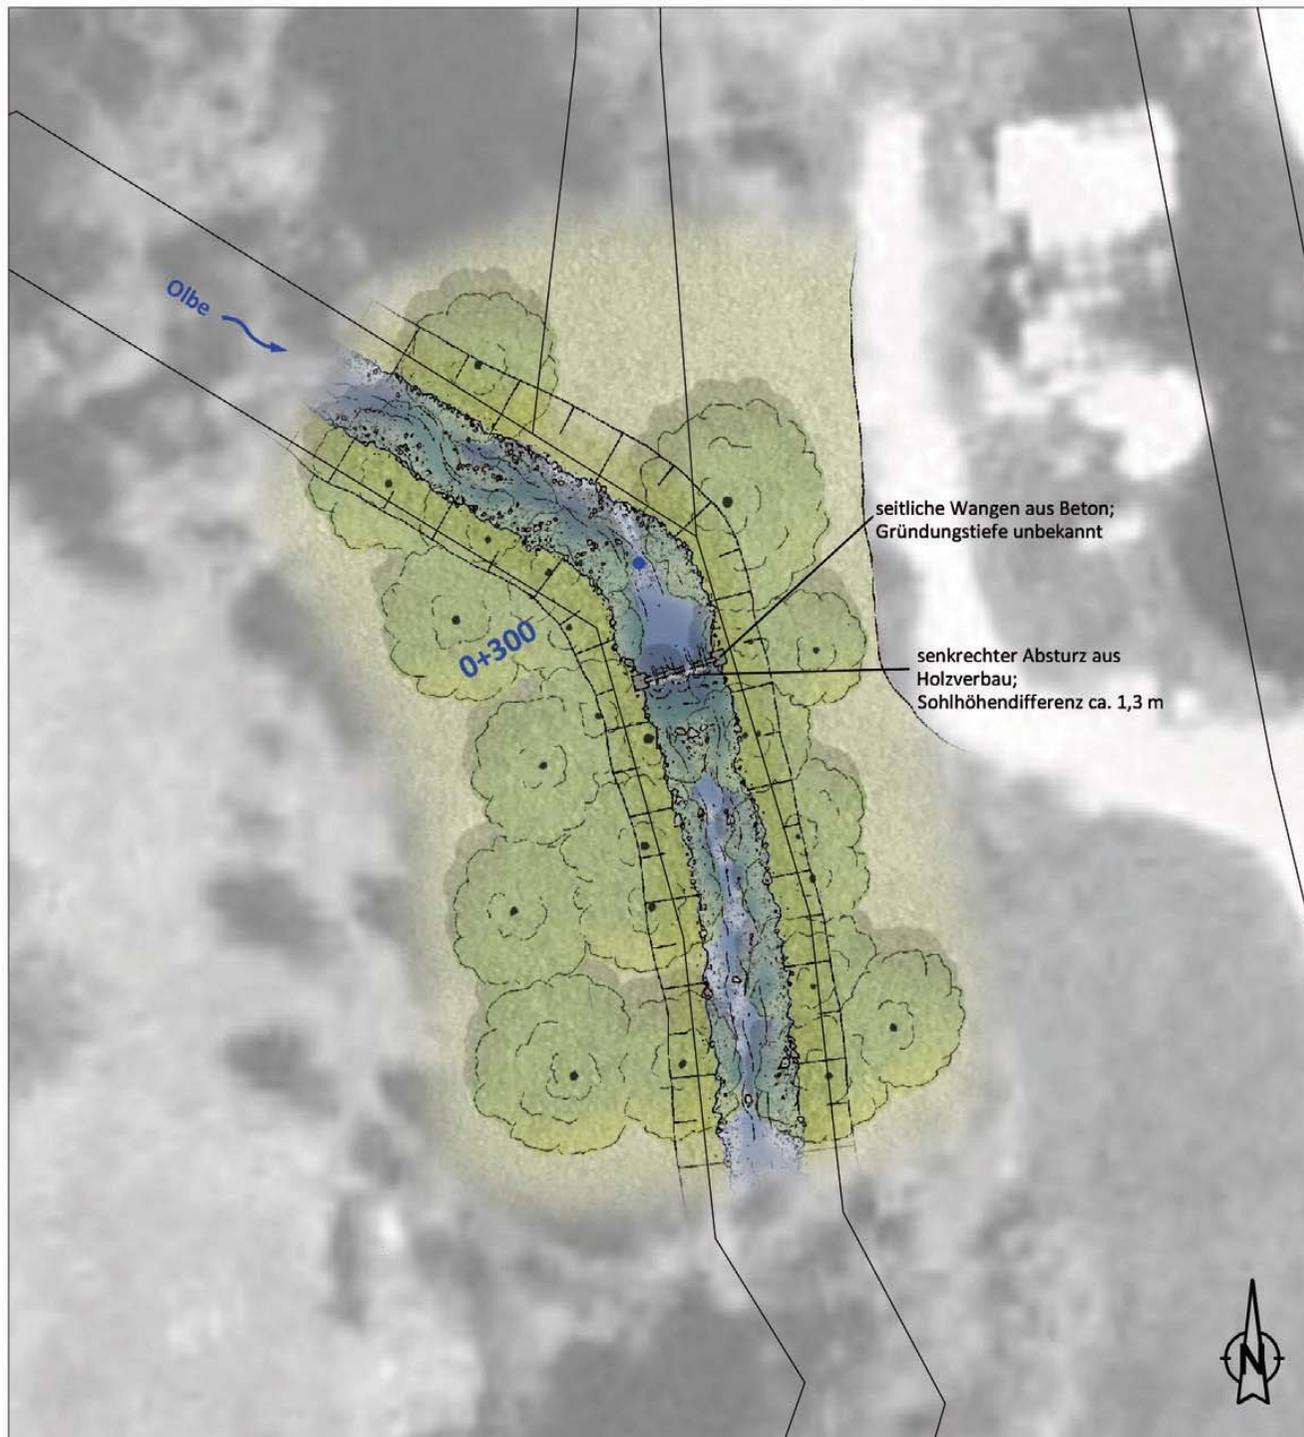
seitliche Wangen aus Beton;  
Gründungstiefe unbekannt
