## Maßnahmenplan

### FFH - Gebiet „Weserhänge mit Bachläufen“

FFH-Gebiet-Nummer: 4423-350

## Mittelfristiger Maßnahmenplan für das FFH-Gebiet

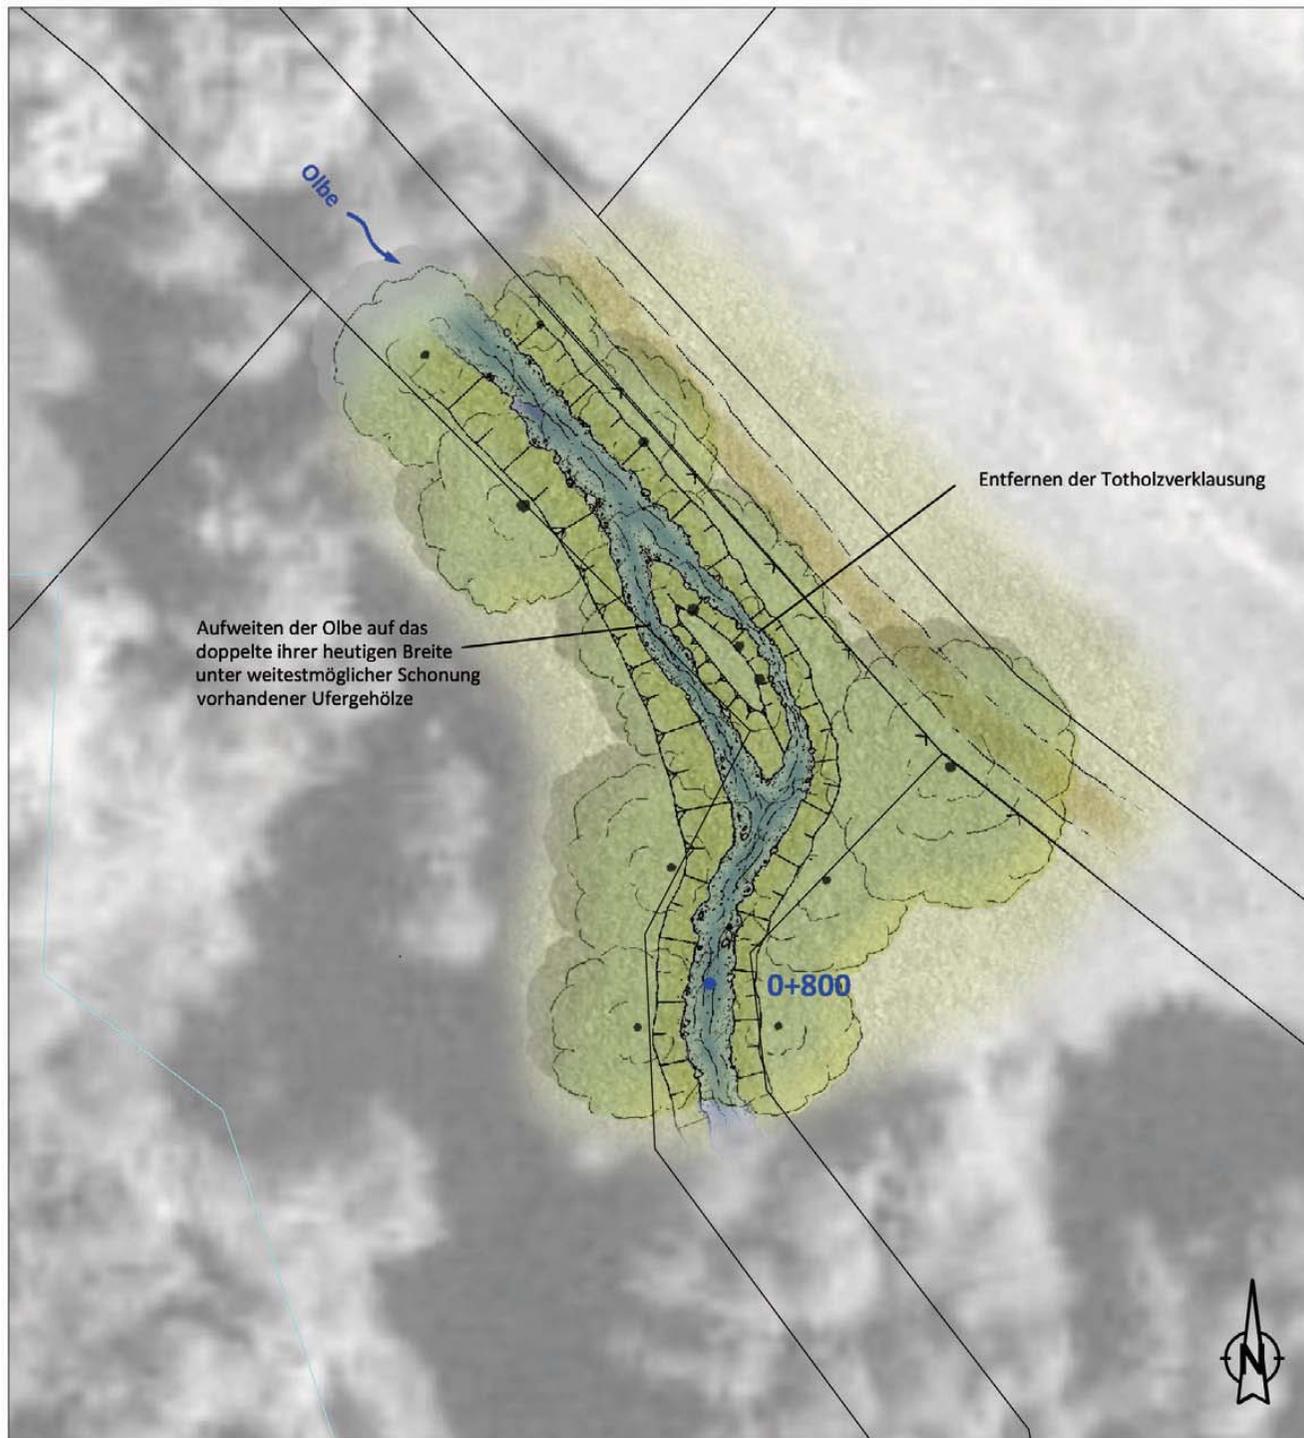
Aufweiten der Olbe auf das doppelte ihrer heutigen Breite unter weitestmöglicher Schonung vorhandener Ufergehölze
