Grunddatenerfassung zu Monitoring und Management von FFH-Gebieten 2008

## Reichenbach und Riedbach bei Birstein (5621-303)

Untersuchung im Auftrag des Regierungspräsidiums Darmstadt

Entwurfs-Version 2.0

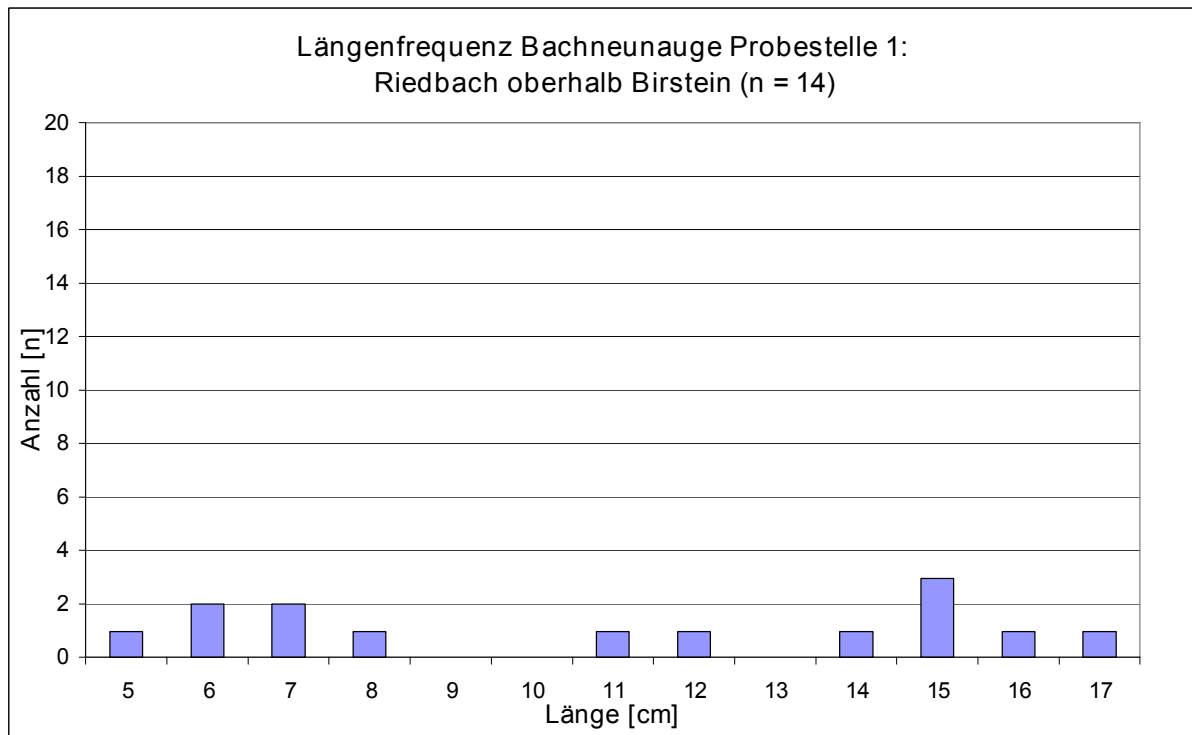
Die Längenverteilung des Bachneunauges an der Probestelle 1 gibt Abbildung 4.1.2.3.2 wieder. Es ist deutlich erkennbar, dass der Altersaufbau gestört ist, da die kleinen Größenklassen, die am häufigsten sein sollten, zwar vorhanden sind aber nicht häufiger als die anderen Längenklassen. Generell ist der Anzahl Querder niedrig.

Abb. 4.1.2.3.2: Längenfrequenzen des Bachneunauges im FFH-Gebiet 5631-303 „Reichenbach und Riedbach bei Birstein“.

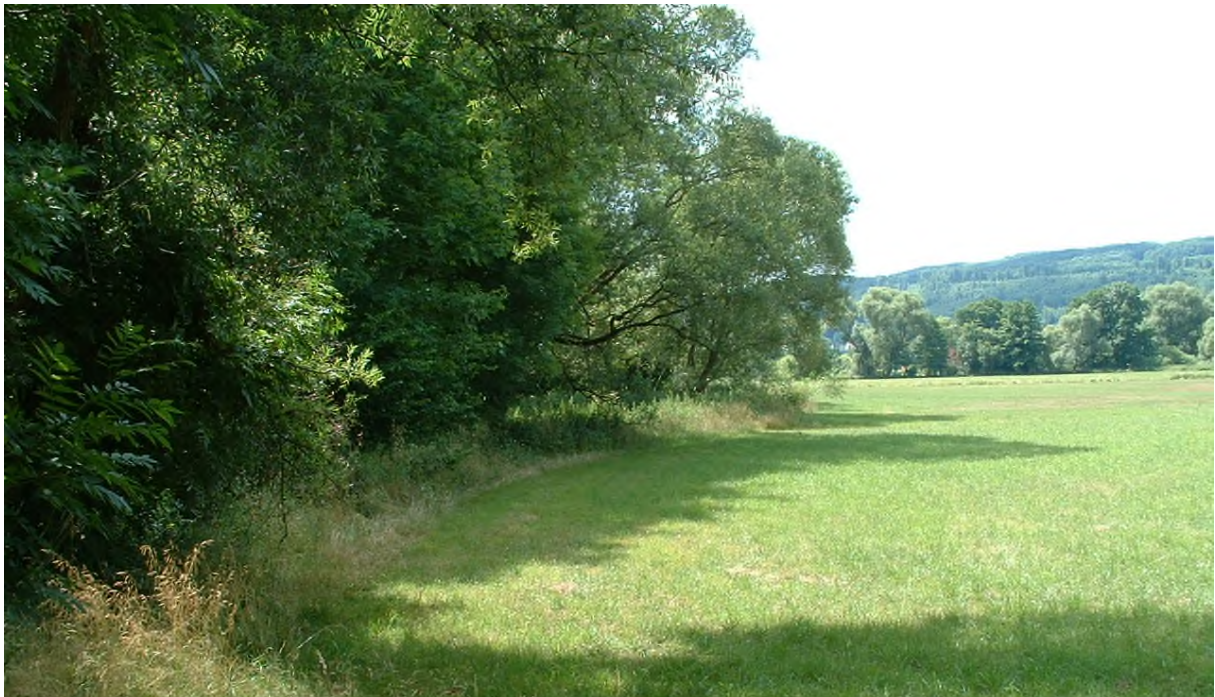
Abb. 7.1.: Unterlauf des Reichenbachs mit gewässertypischen Gehölzen; das Gewässerumfeld unterliegt einer intensiven Grünlandnutzung; infolge Uferbefestigung und Laufbegradigung besteht hier die Tendenz zur Sohlenerosion.

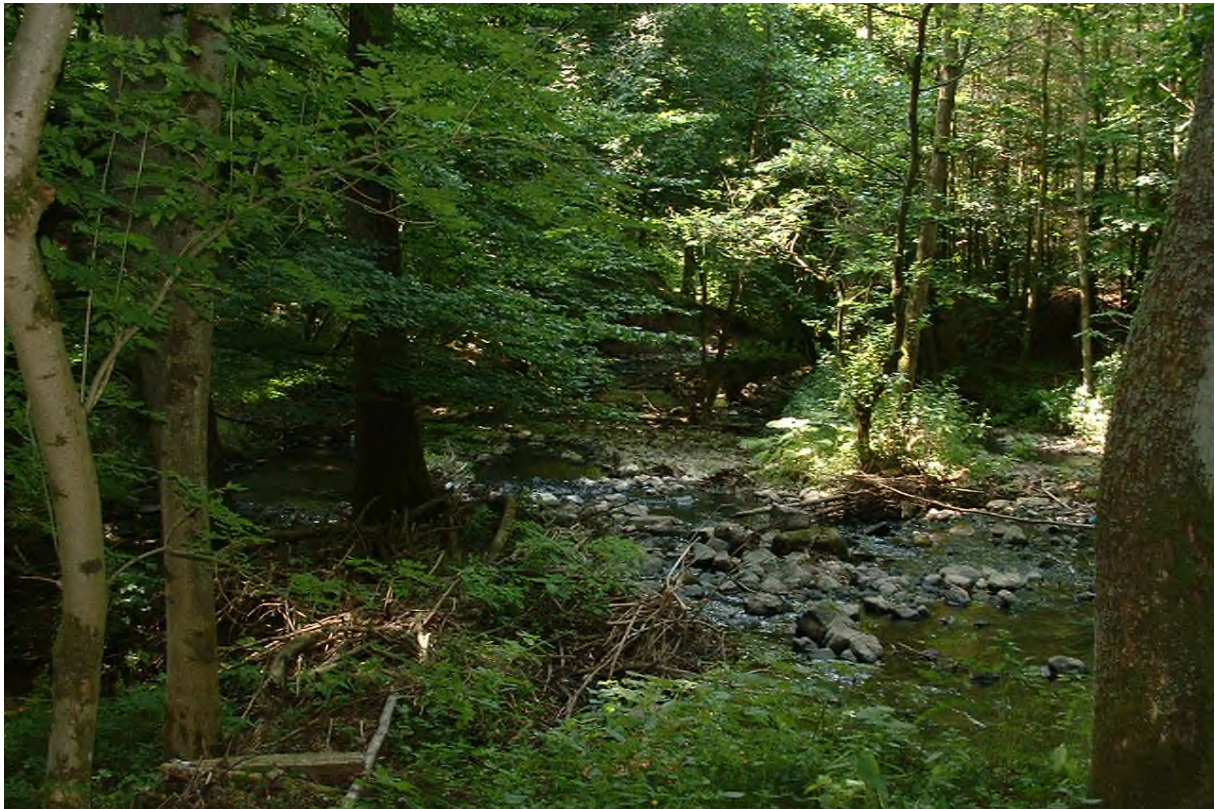
Abb. 7.2.: Reichenbach im Waldbereich mit deutlicher Laufaufweitung und „Inselbildung“.

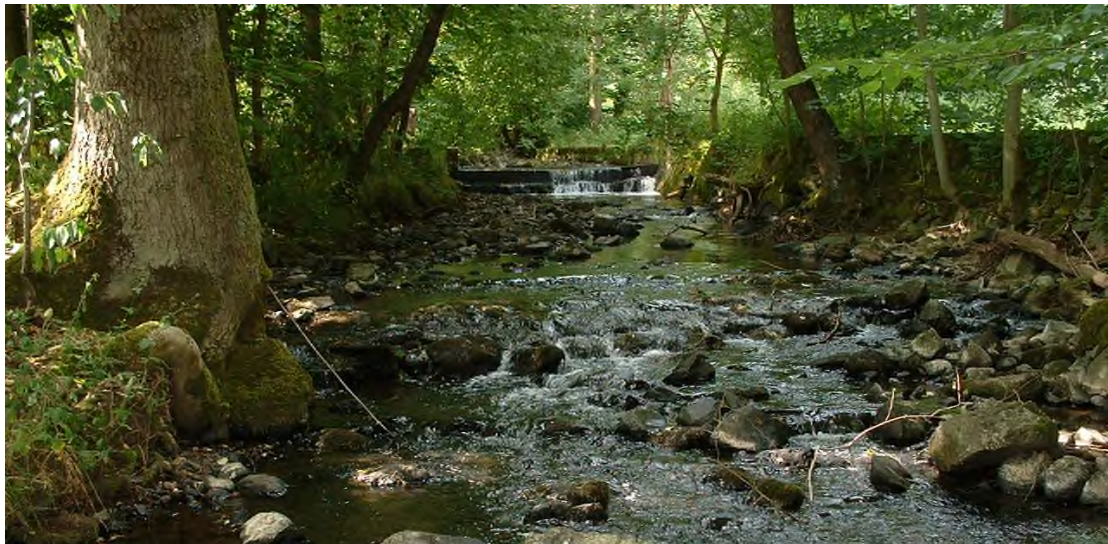
Abb. 8.2.1.1.1: massiver Querverbau in und ...

Hingegen ist für den übrigen Bereich eine zeitnahe Wiederherstellung der linearen Durchgängigkeit möglich. Kostengünstig ist der Umbau der zahlreichen kleineren Abstürze und Sohlgleiten. Anrampung mit naturraumtypischen Hartsubstraten bzw. Entfernung der Bauwerke stellen dabei einfache und sehr wirksame Maßnahmen dar.

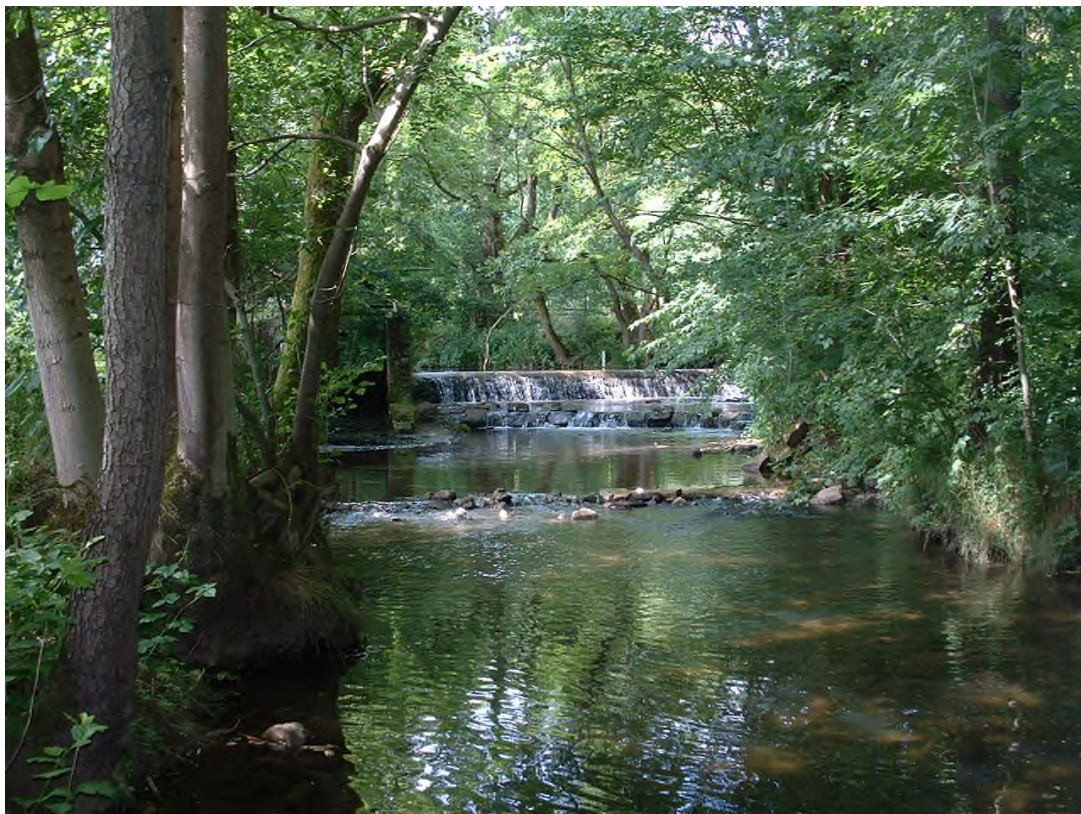
Abb. 8.2.1.1.2: südlich von Birstein erfordert kostenintensive Sanierungsmaßnahmen ...

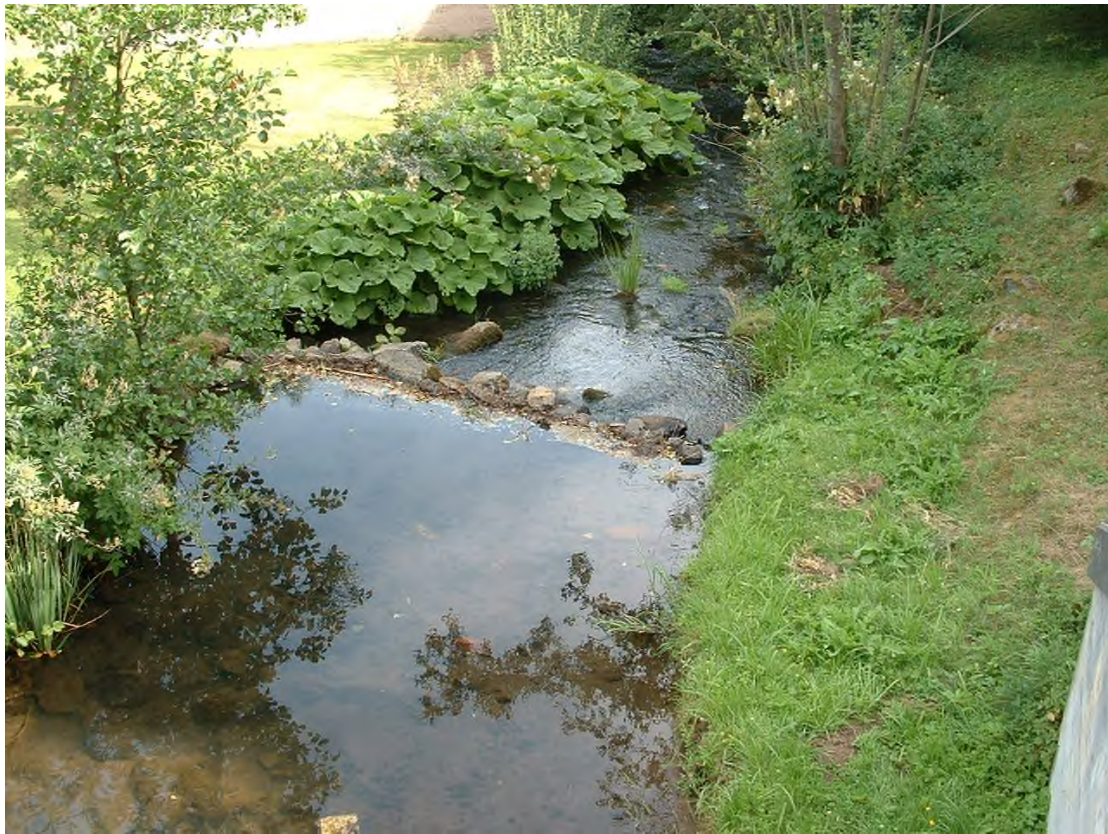
Abb. 8.2.1.1.3: .. hingegen ist durch das Auflösen kleinerer Steinriegel die Wiederherstellung der Durchwanderbarkeit einfach zu erreichen.

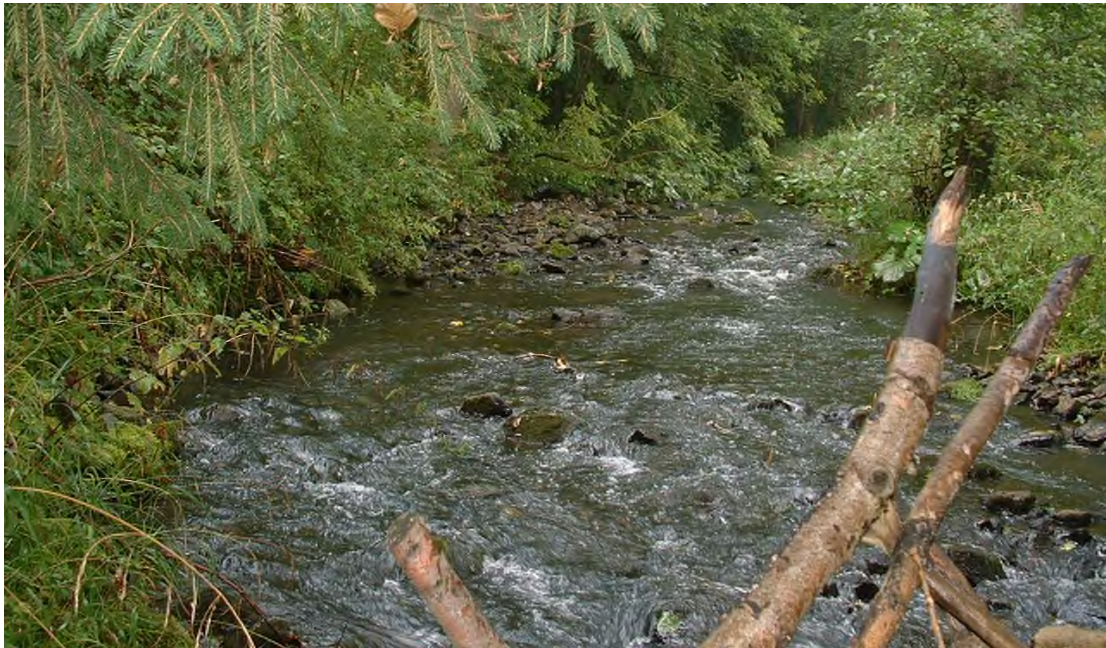
Abb. 8.2.1.2.1: Naturnahe Strömungs- und Substratverhältnisse in bewaldeten Gewässerabschnitten des Reichenbachs; schotter- und blockreiche Längsbänke erstrecken sich über größere zusammenhängende Flächen.

Natürliche Strömungsbilder und Substratverhältnisse finden sich besonders in den Waldbereichen (vgl. Abb. 8.2.1.2.1).

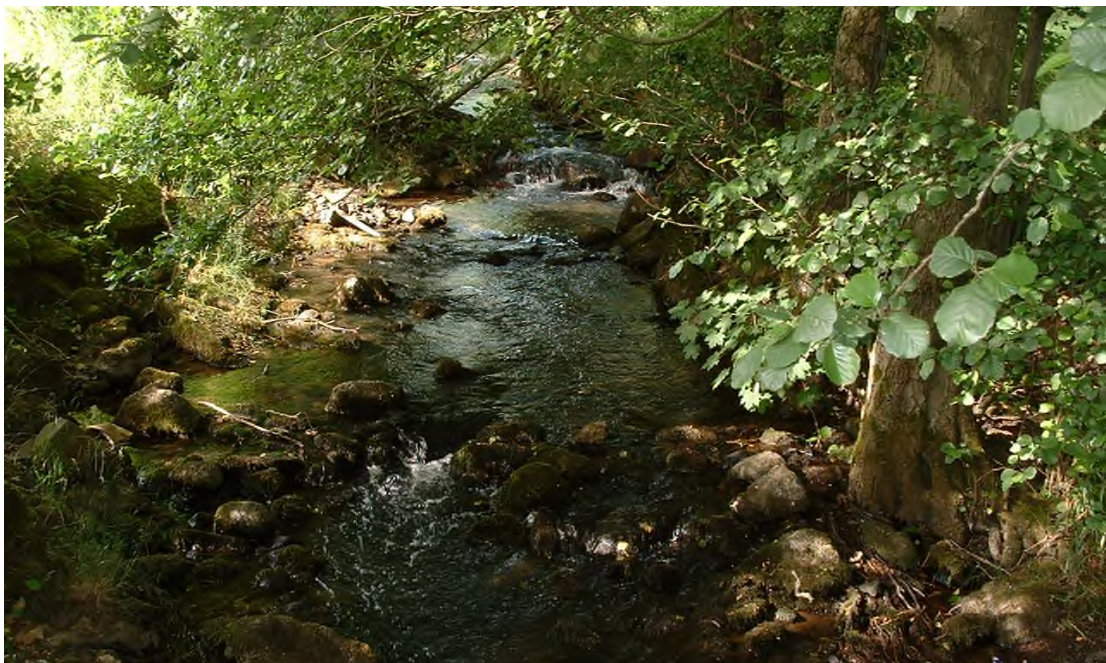
Abb. 8.2.1.2.2: Oberhalb Birstein (Riedbach): kleinere Kaskaden induzieren im Wechsel mit kleineren Gumpen variable Strömungsverhältnisse in Bereichen mit höherem Gefälle...

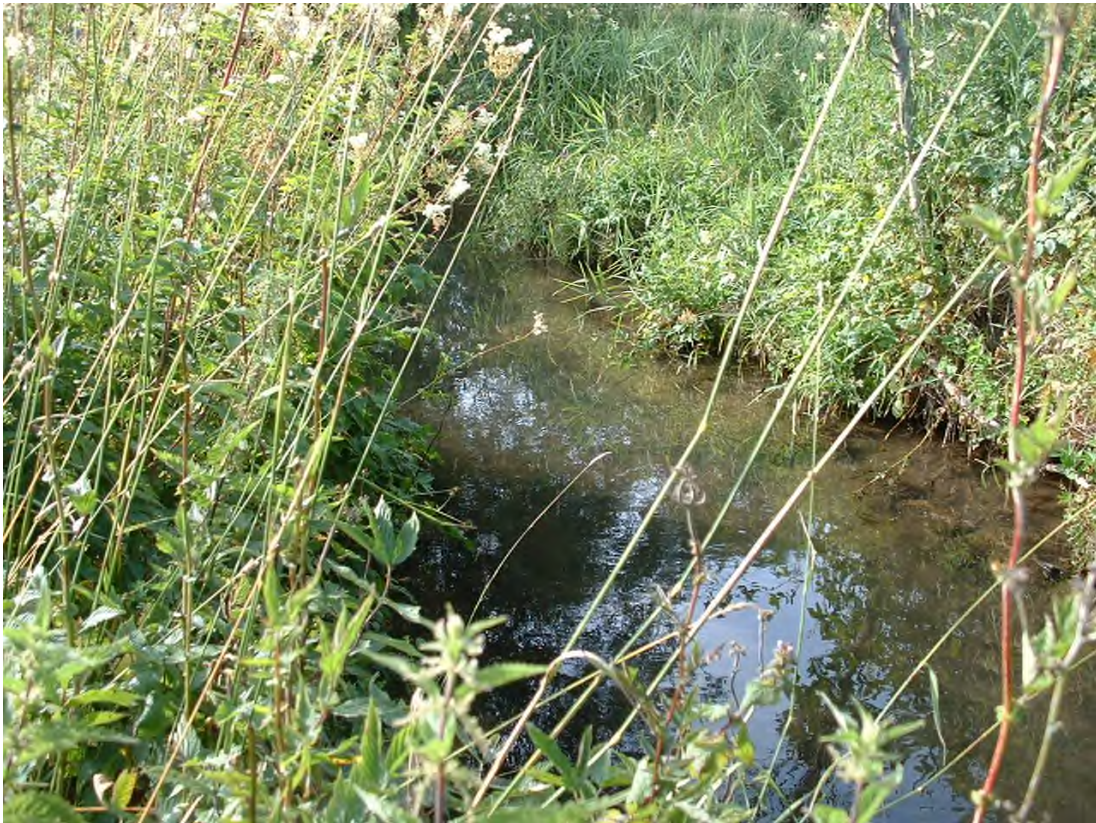
Abb. 8.2.1.2.3:.... während im nördlichsten Bereich des FFH-Gebiets bei geringer Reliefenergie und fehlender natürlicher Dynamik Strömung und Substrat deutlich homogener ausgebildet sind. Jedoch stellt hier die Erhaltung von Sandbänken eine wichtige Anforderung zum Schutz der Bachneunaugenhabitate dar.

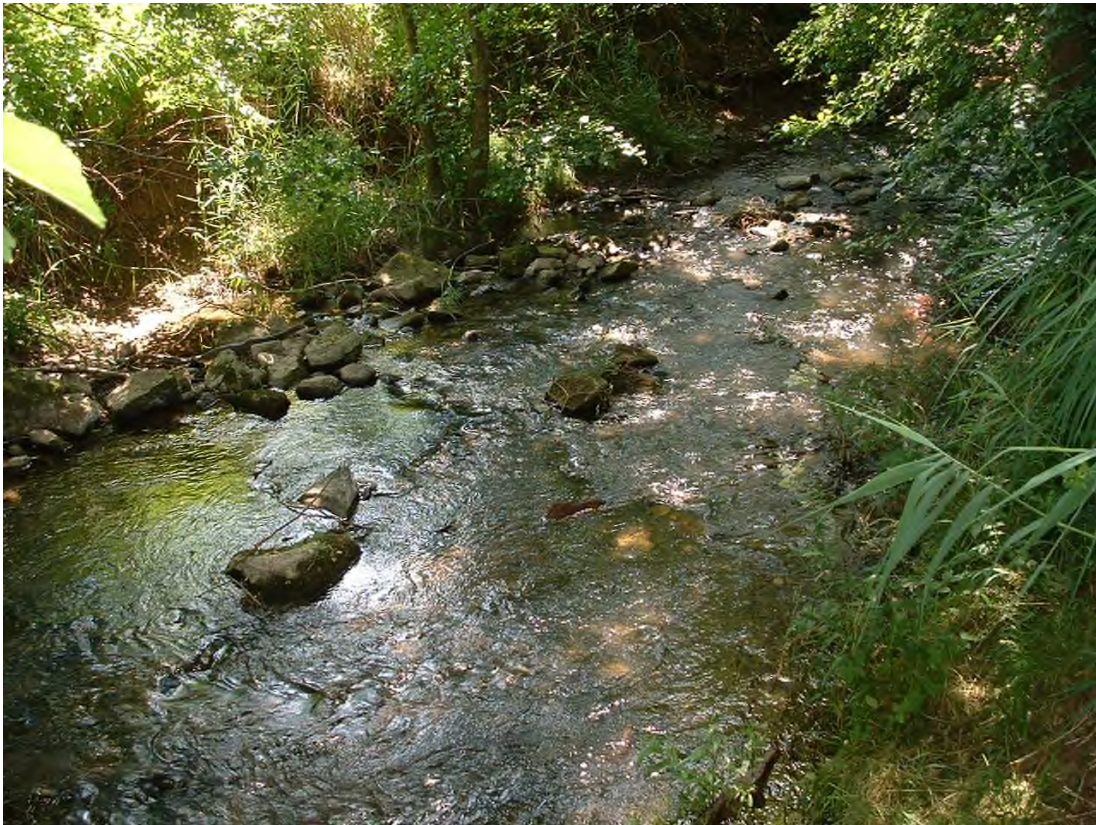
Abb. 8.2.1.2.4: Durch die fehlende Krümmungsdynamik entspricht der kleinräumige Wechsel der Sohlsubstrate und der Strömungsbilder nicht dem Eigenpotenzial des Reichenbachs südlich von Hellstein. Naturraumtypische Hartsubstrate dominieren, die einzelnen Korngrößen nehmen jedoch zu große zusammenhängende Flächenanteile ein.

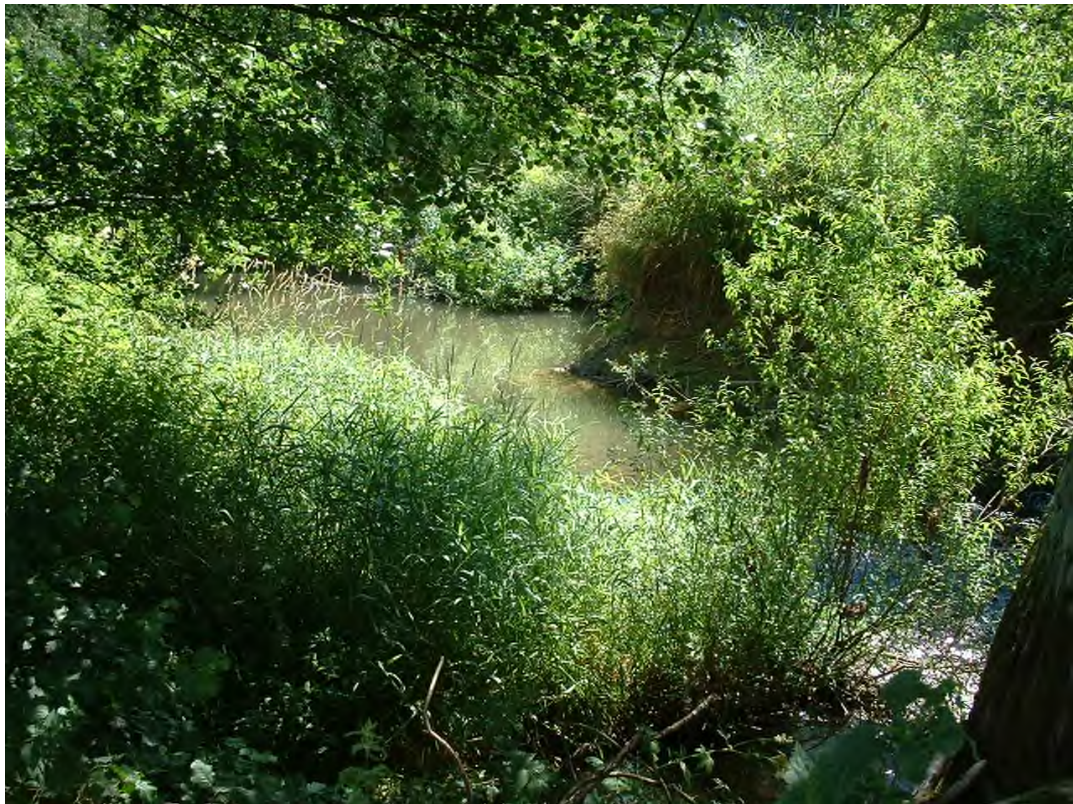
Abb. 8.2.1.2.5: Rückstauereffekte im unteren Bereich des Reichenbachs vereinheitlichen die Strömung deutlich, auch infolge einer fehlenden Breiten- und Laufentwicklung.

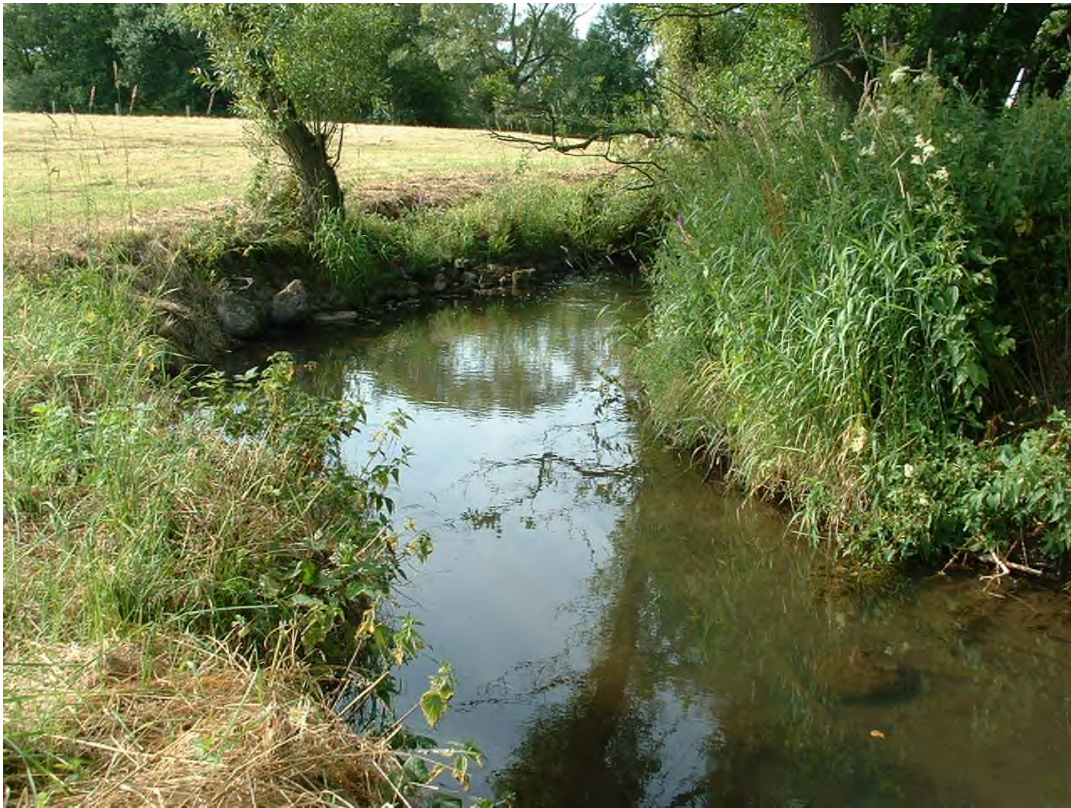
In der freien Landschaft werden für die vorwiegend durch Grünlandnutzung geprägten Bereiche deutlich bis sehr stark gekrümmte Gerinnkörper erwartet. Die Laufkrümmung bewirkt eine Verlängerung der Fließstrecke mit weiter einhergehender Gefälleverringering sowie eine vermehrte hydraulische Reibungs- und Turbulenzbildung mit verbesserter Energieumwandlung bei Hochwasser. Gerade dadurch ergeben sich positive Auswirkungen zur Vermeidung einer unnatürlichen Sohleneintiefung, die insbesondere in den landwirtschaftlich genutzten Bereichen festgestellt wird. Hier finden sich auch deutliche Begradigungen und Gerinnefixierungen. Zum Teil wird das Gewässerumfeld bis zum Uferrand genutzt (Abb. 8.2.1.3.1).

Abb. 8.2.1.3.1: Potenziell natürlich deutlich gekrümmt: „oberer“ Riedbach mit Umfeldnutzung bis zum Uferrand. Durch Begradigung und Uferbefestigung wird die natürliche Gewässerentwicklung unterbunden. Ein natürliches Krümmungsverhalten stellt sich nicht ein. Tiefenerosion ist bei Lauffixierung auch bei vergleichsweise geringerem Talgefälle zu beobachten und...

- Verbreiterung des ausgewiesenen Entwicklungskorridors für das Fließgewässer.
- Etablierung von Angriffspunkten der Eigenentwicklung im Uferbereich, in Teilbereichen auch in die Vegetationsstruktur.
- Entfernung/Reduktion von Verbau und/oder Uferbefestigungen (Restriktionswirkung von Verkehrswegen etc. muss berücksichtigt werden); insofern Basaltblöcke zur Ufersicherung verwendet wurden, können diese auf die Sohle abgeschoben werden.

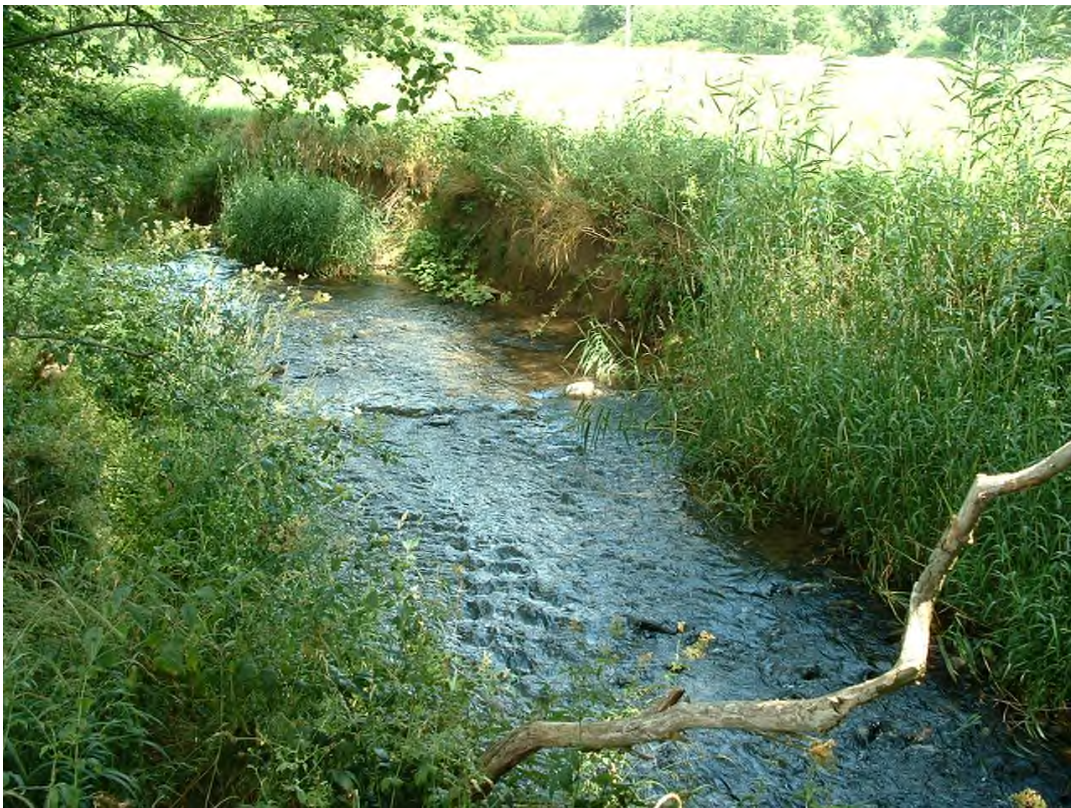
Abb. 8.2.1.3.2: ... verstärkt sich mit Zunahme des Abflusse (Reichenbach südlich Hellstein). Fehlende oder hinterspülte Uferfixierung fördert unmittelbar die Breiten- und Laufentwicklung. Auch hier sind deutliche Krümmungstendenzen zu erwarten.

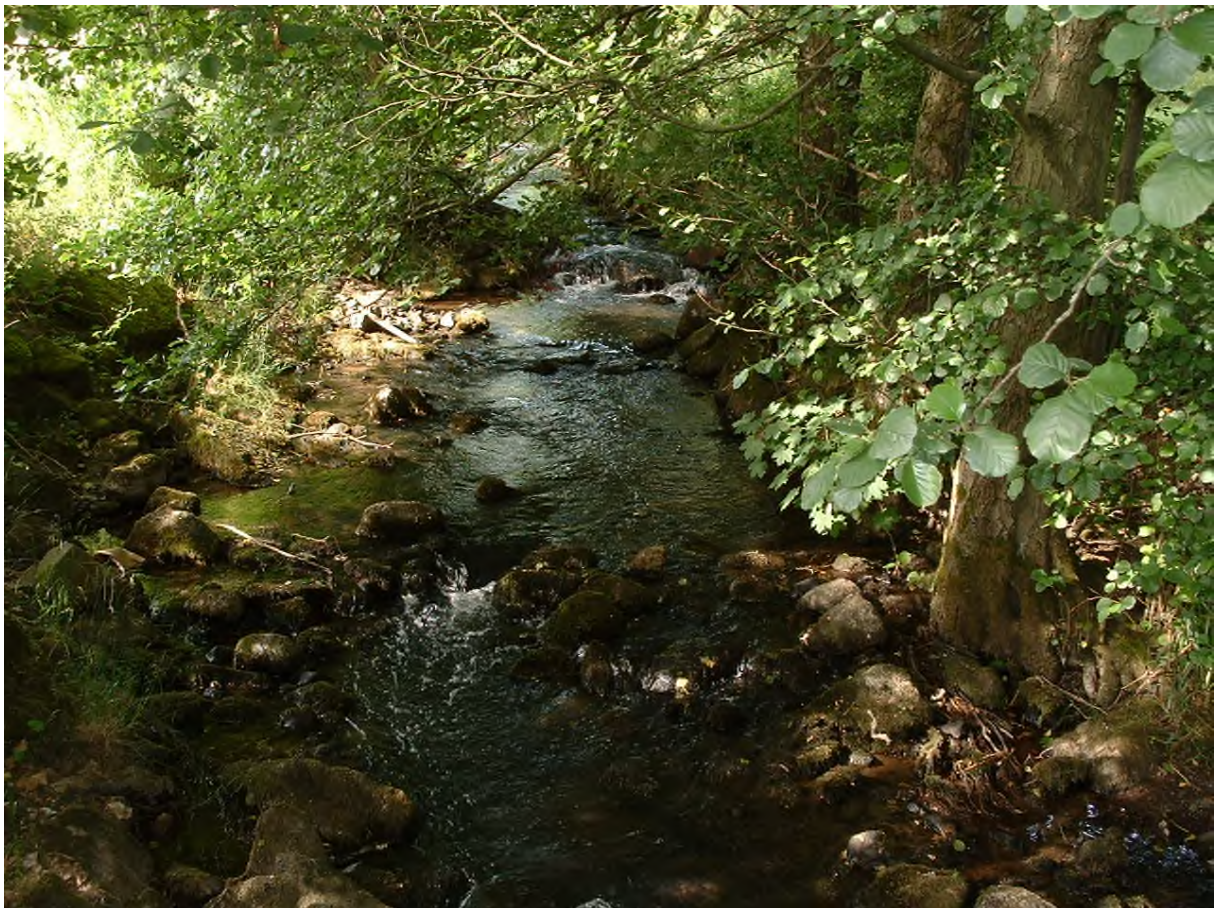
Abb. 8.2.1.3.3: Strukturreichtum entwickelt sich auch in wenig gekrümmten Bereichen des basaltgeprägten Riedbachs bei fehlender anthropogener Beeinflussung.

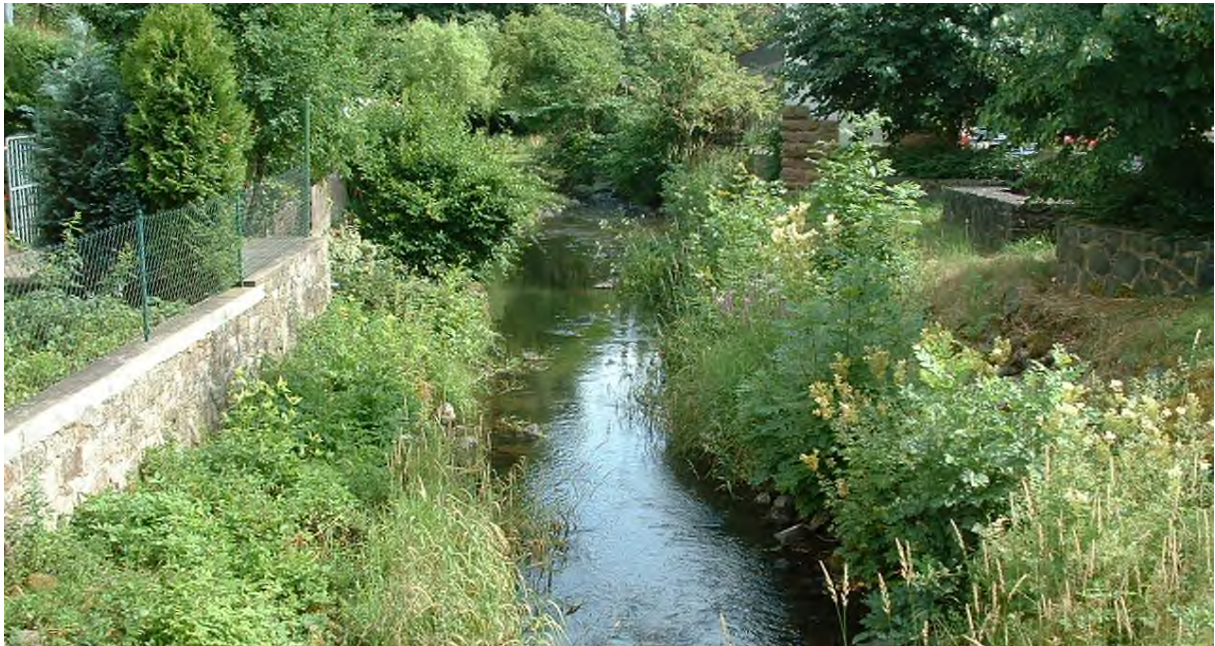
Abb. 8.2.2.1.1: Nur geringe Möglichkeiten der Planung existieren in Birstein.

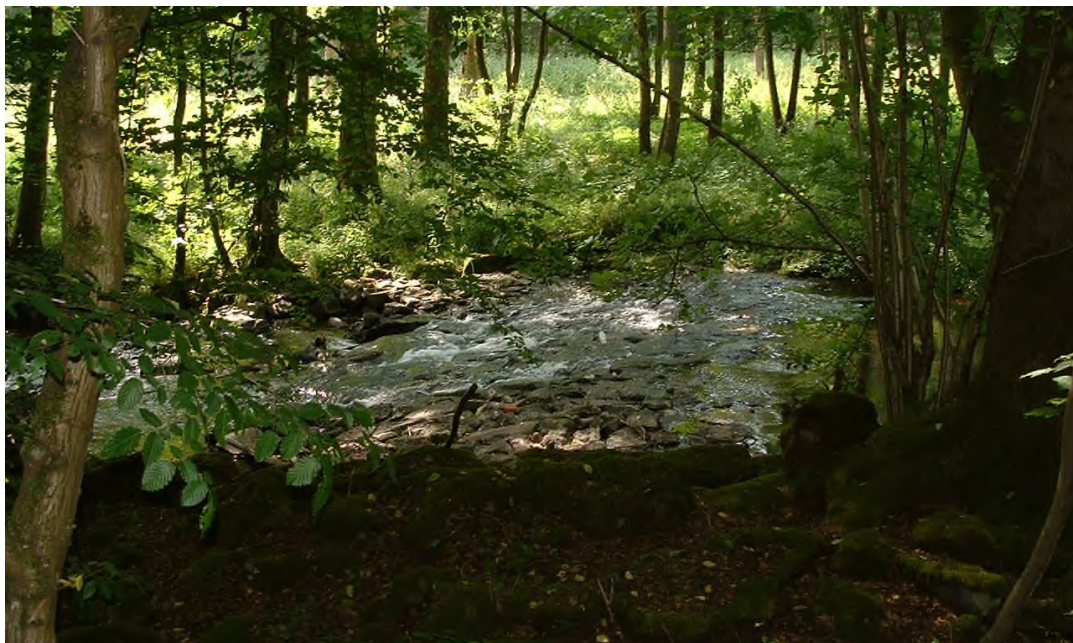
Abb. 8.2.3.1.1: Reichenbach - flach überströmte Rampe mit massivem Steinsatz im Waldbereich.

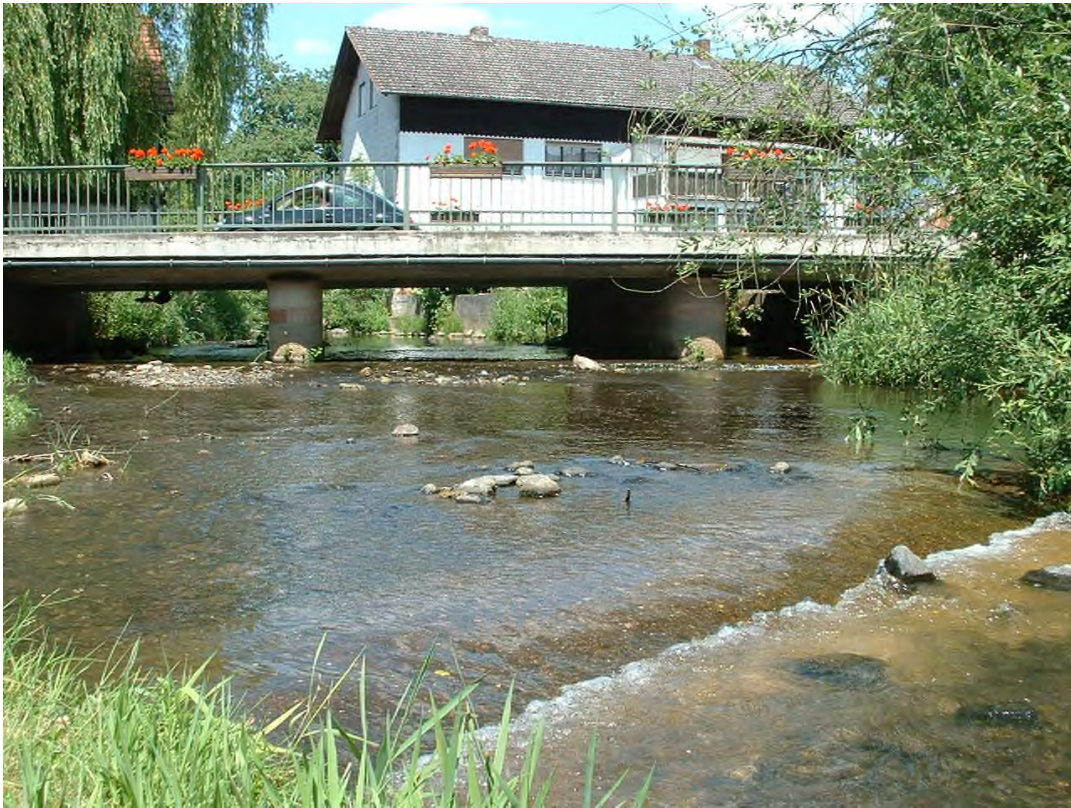
Abb. 8.2.3.1.2: Massivsohle mit Substratauflage im Siedlungsbereich von Hellstein.

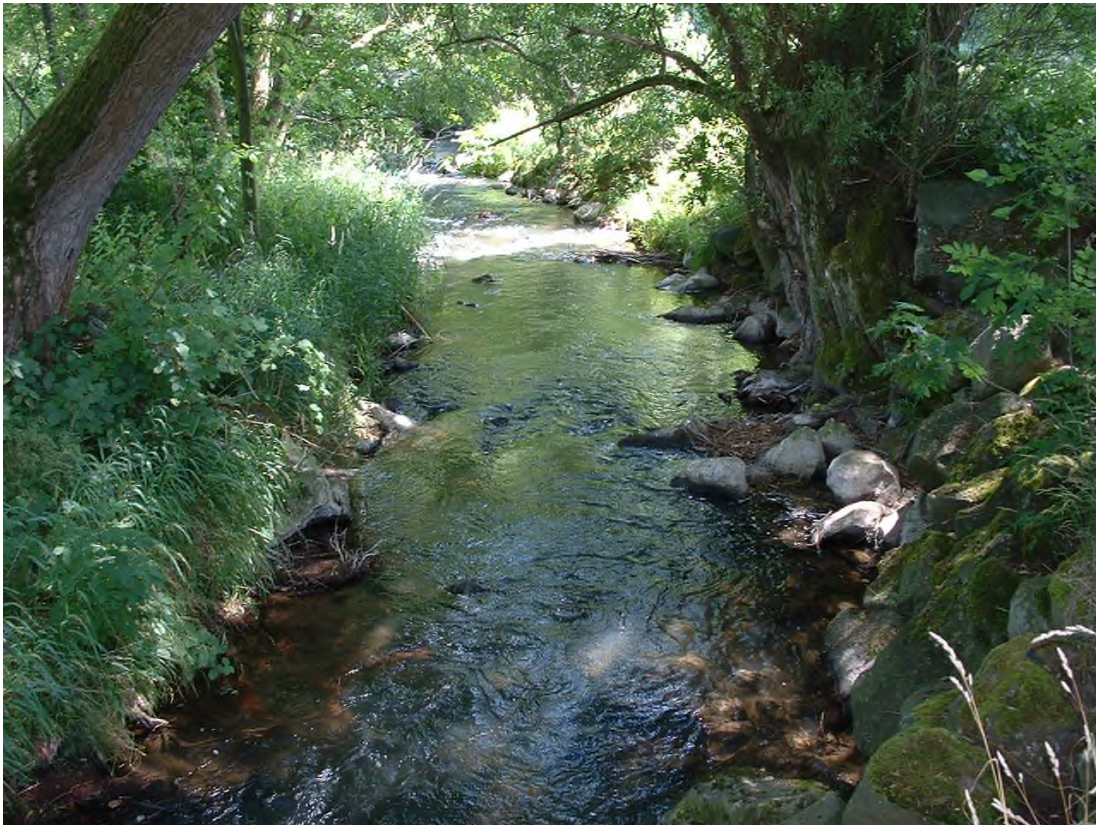
Abb. 8.2.3.2.1: Steinschüttungen und -stickungen im Uferbereich fixieren den Reichenbach südlich von Hellstein.

Lediglich außerhalb von Restriktionslagen ist momentan der vollständige Rückbau möglich, insofern Flächen im Gewässerumfeld zur Verfügung stehen. Naturraumtypischer Blocksatz sollte dabei einfach auf die Gewässersohle abgeschoben werden.

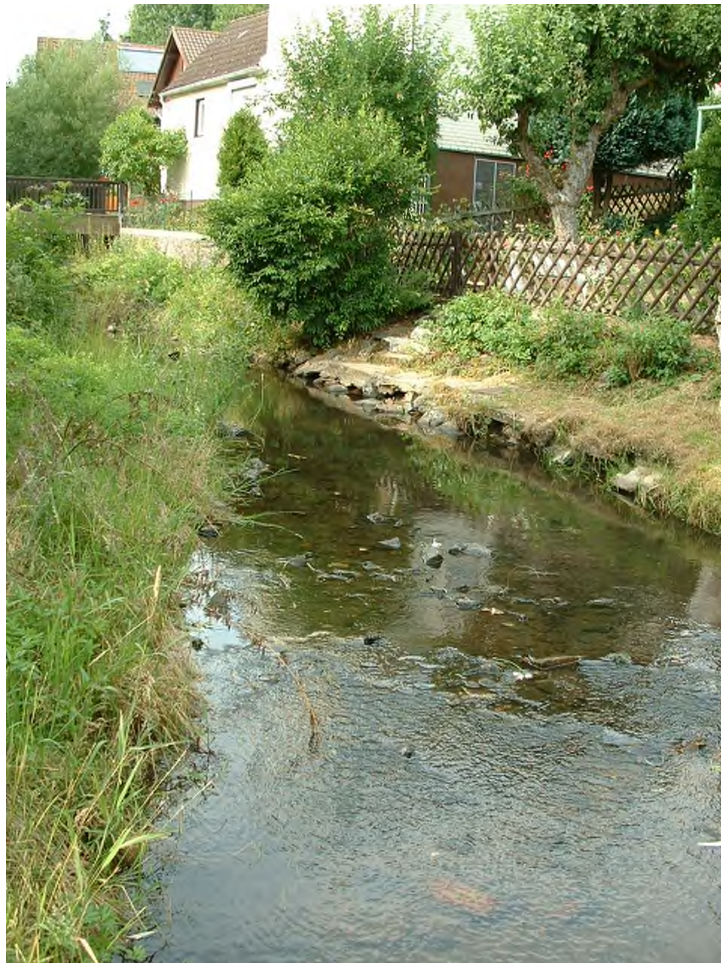
Abb. 8.2.3.2.2: In Birstein dient der Uferverbau dem Schutz der bebauten Fläche. .

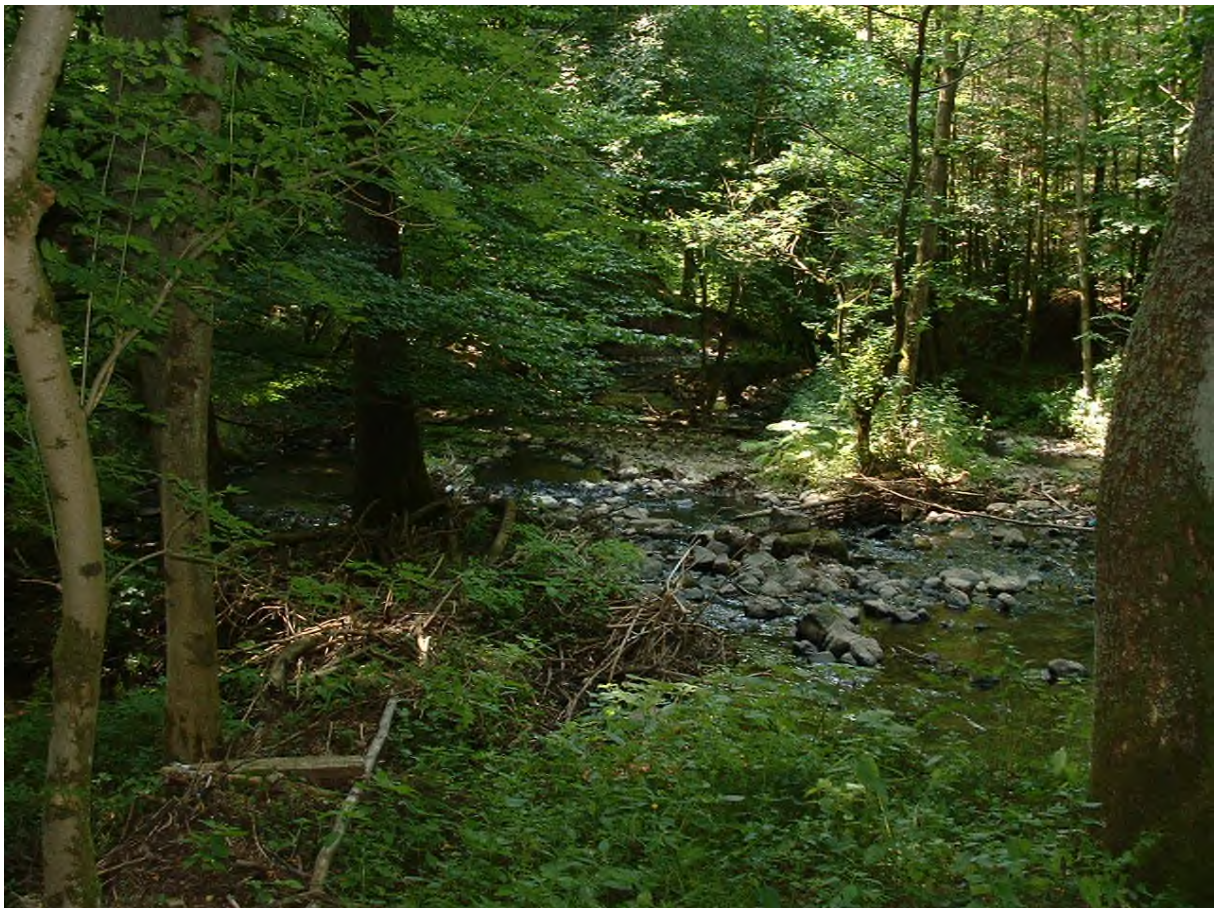
Abb. 8.2.3.3.1: Reichenbach mit Laufgabelung und hoher Breitenvarianz.

Geeignete Maßnahmen zur Stärkung der Breitenentwicklung ist bei verfügbarer Fläche das Zulassen der eigendynamischen Entwicklungsfähigkeit durch Beseitigung von Uferbefestigungen.

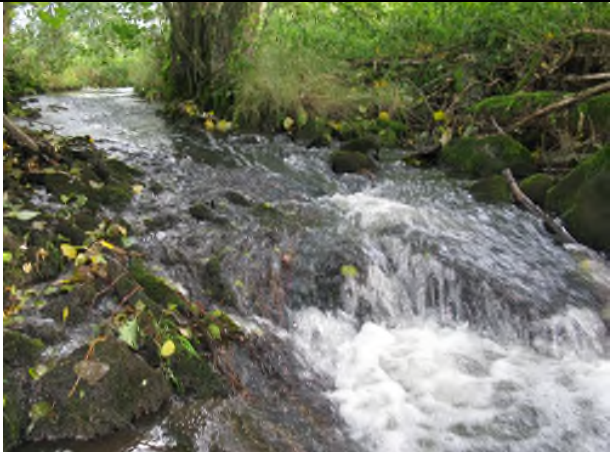
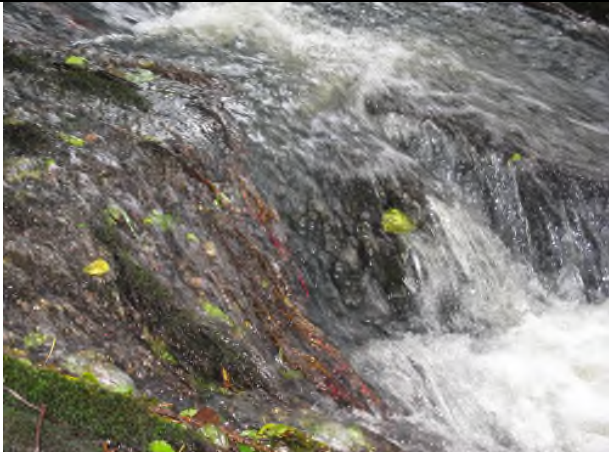
Riedbach nördlich Birstein mit guter Gewässerstruktur. Übersicht	Riedbach nördlich Birstein mit guter Gewässerstruktur. Detail

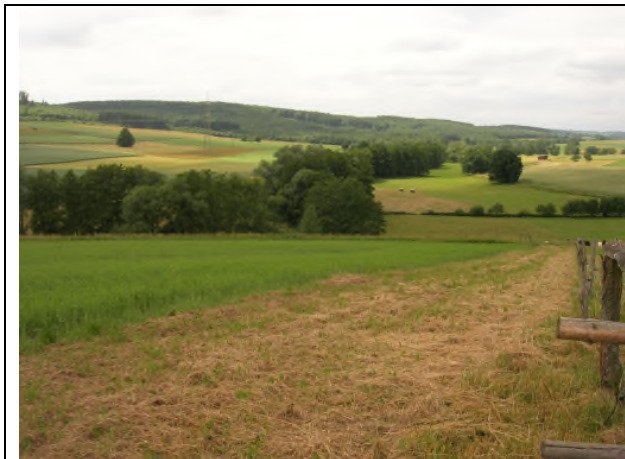
Riedbach\_Blatt\_2\_li\_21\_22\_23\_24  
Bachaugaleriewald nördlich Birstein, in intensiv  
landwirtschaftlich genutzten Bereich

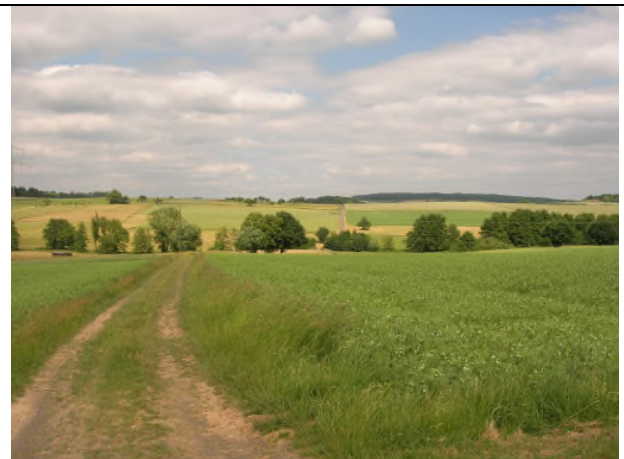
Riedbach\_Blatt\_01\_re\_27\_28  
Lückiger Bachaugaleriewald nördlich Birstein

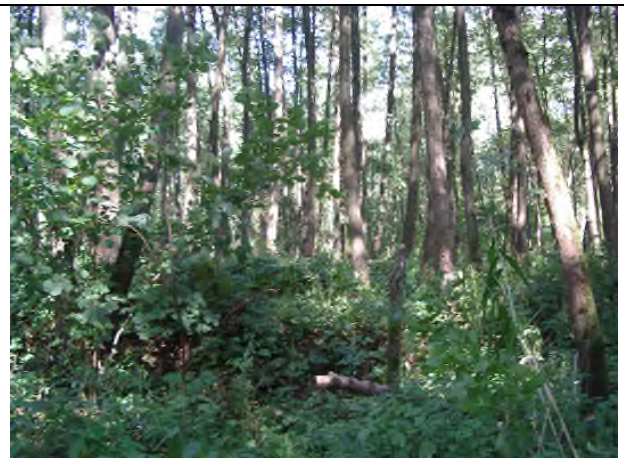
Reichenbach\_Blatt\_08\_24\_li\_a  
LRT 91E0 a, Wertstufe C, ehemalige Teichanlagen,  
nördlich Hellstein

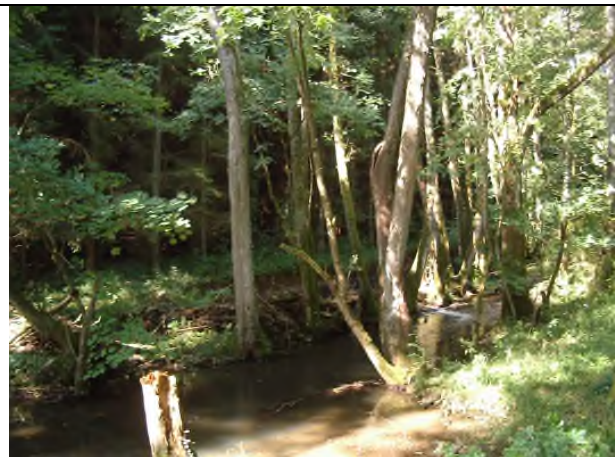
Reichenbach\_Blatt\_08\_25\_Gewässer\_a  
Fließgewässer mit schmalen Erlensaum, angrenzende  
Fichtennutzung, nördlich Hellstein

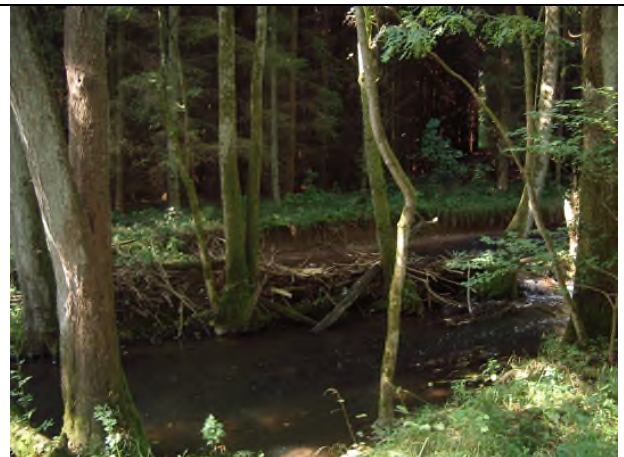
Reichenbach\_Blatt\_08\_26\_Gewässer\_a  
Fließgewässer mit schmalen Erlensaum, angrenzende  
Fichtennutzung, nördlich Hellstein

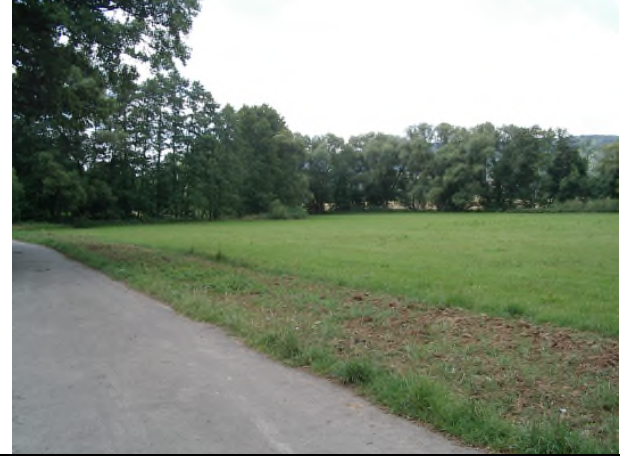
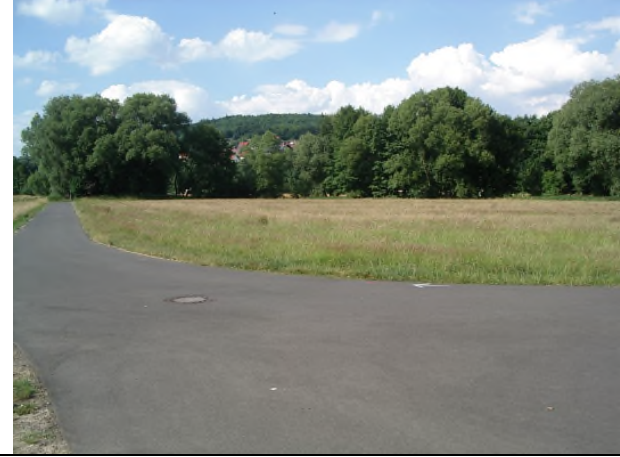
<p>Reichenbach_Blatt10_li06          Bachbegleitender Weiden- und Erlengehölzsaum südlich Hellstein, angrenzend intensiv landwirtschaftliche Nutzung</p>	<p>Reichenbach_Blatt10_re_09_10          LRT 91E0 b) südlich Hellstein</p>
