Grunddatenerfassung zu Monitoring und Management von FFH-Gebieten 2007

Oberlauf der Weschnitz und Nebenbäche (6318-307)

Untersuchung im Auftrag des Regierungspräsidiums Darmstadt

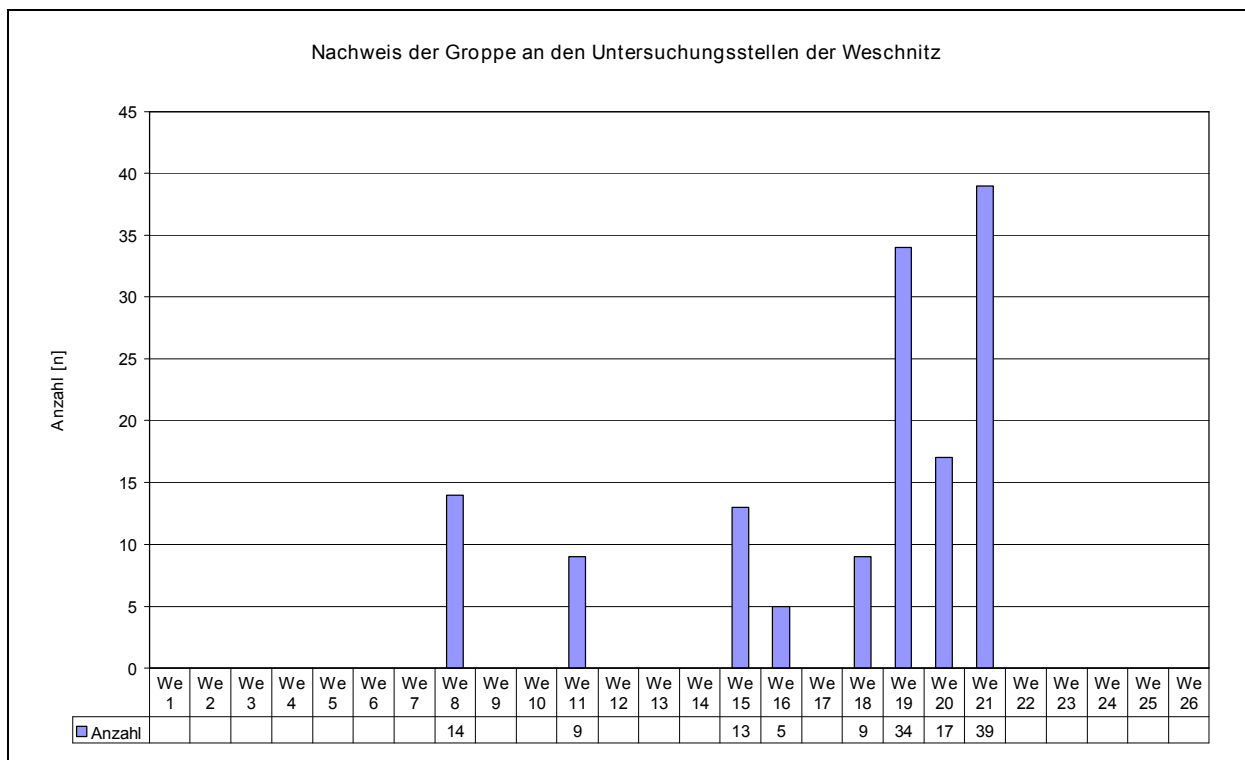
Abb. 4.1.1.3.1: Übersicht der Nachweise der Groppe an 26 Dauerbeobachtungsflächen im August 2007.

In der vorliegenden Untersuchung beschränkt sich der Groppenbestand auf das Gebiet unterhalb von Fürth. Die Zahl der Nachweise an den einzelnen Probestellen schwankte zwischen 0 und 39 Individuen. Die höchsten Nachweiszahlen wurden in der Weschnitz an den Probestellen 19 (n=34) und 21 (n=39) erbracht.

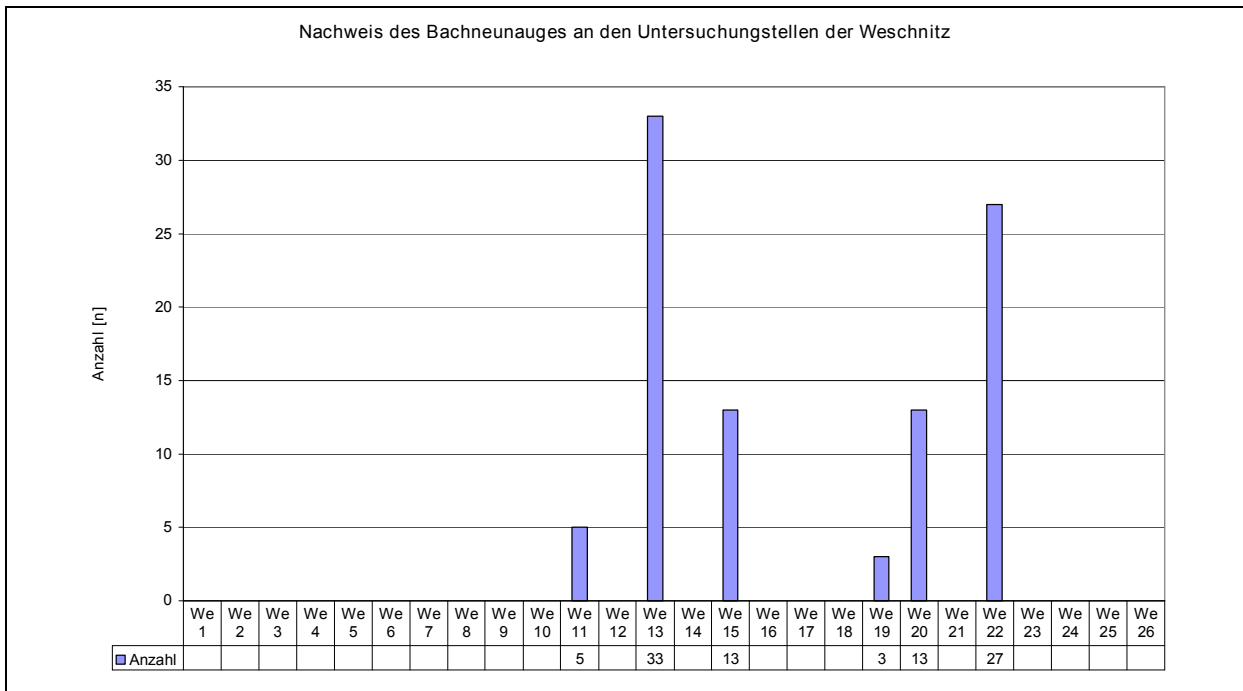
Abb. 4.1.2.3.1: Übersicht der Nachweise des Bachneunauges an den 24 Probestellen des FFH-Gebietes „Oberlauf der Weschnitz und Nebenbäche“ im August 2007.

Das Bachneunauge wurde an sechs Probestellen registriert. Insgesamt gelang der Nachweis von 94 Individuen. (Abb. 4.1.2.3.1). Die meisten Querder wurden an den Stellen We 13 (n=33) und We 22 (n=27) gefangen.

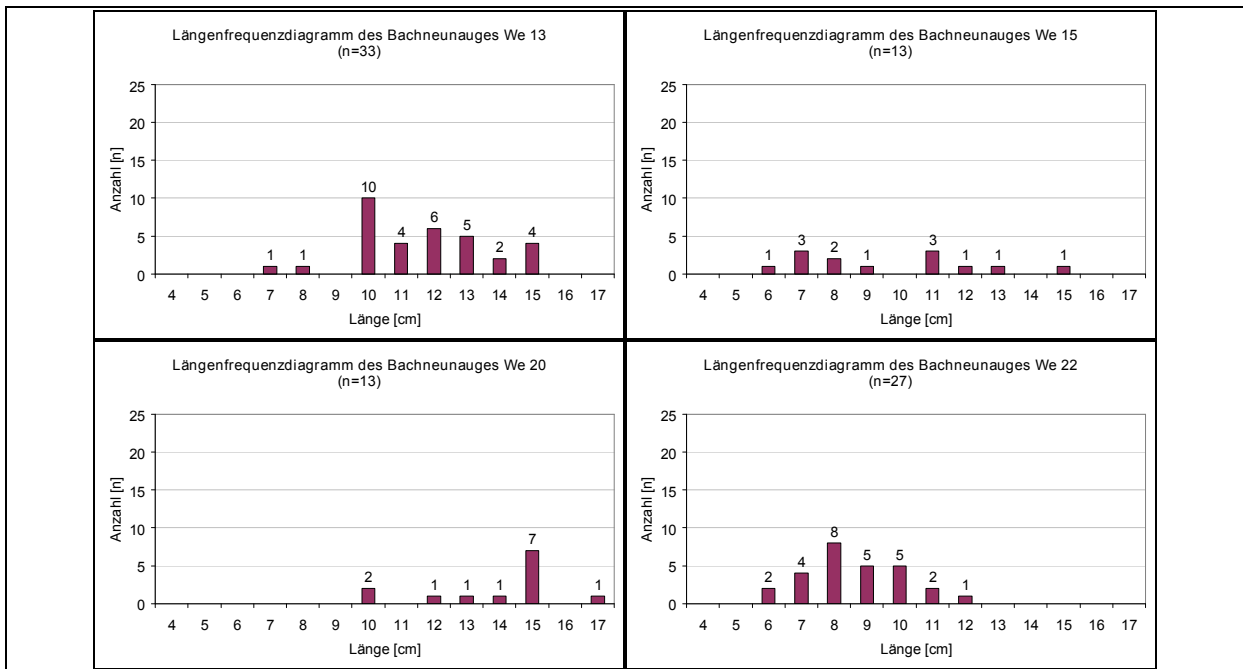
Abb. 4.1.2.3.2: Längenfrequenzen des Bachneunauges im FFH-Gebiet „Oberlauf der Weschnitz und Nebenbäche“.

Das Bachneunaugenvorkommen im FFH-Gebiet wird auf Grund der geringen Populationsgrößen und der gestörten Populationsstruktur nur mit C bewertet. Die Einzelbewertung ist Tabelle 4.1.2.3.1 zu entnehmen.

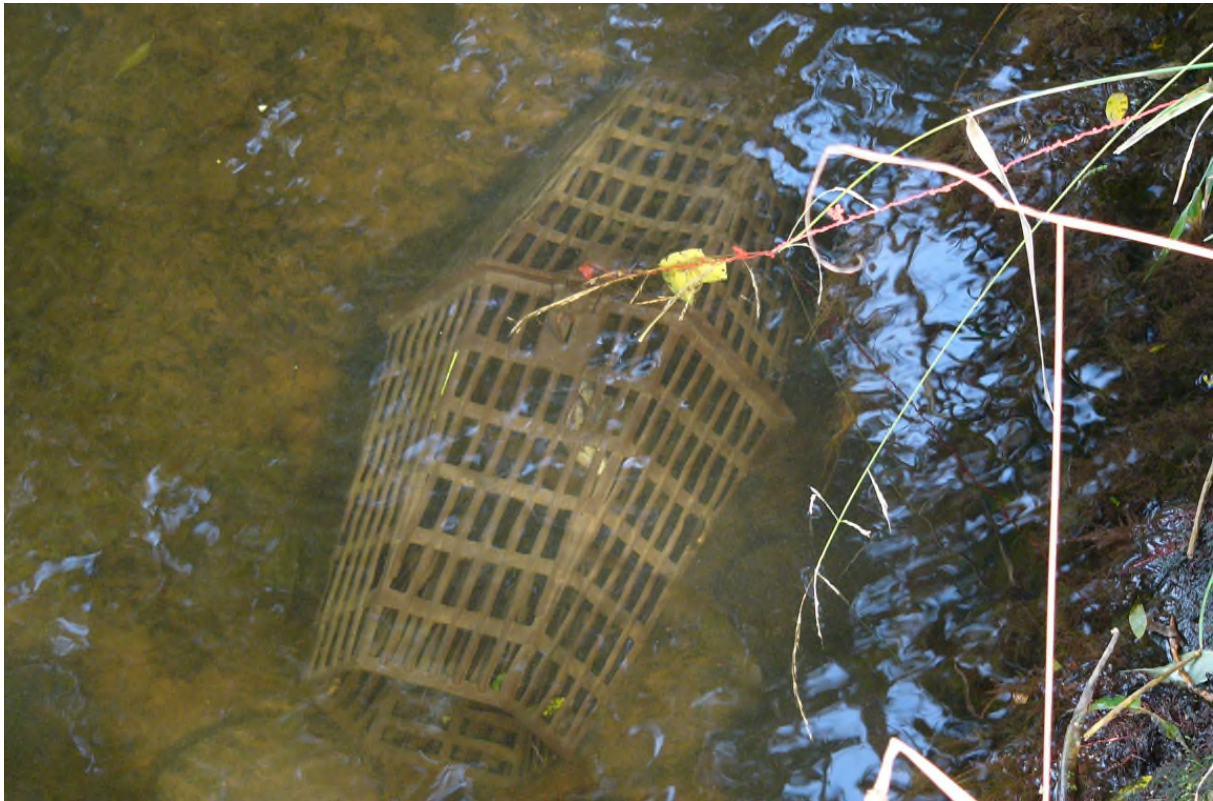
Abb.4.1.3..1.1: Finnische Krebsreuse im Gewässer.

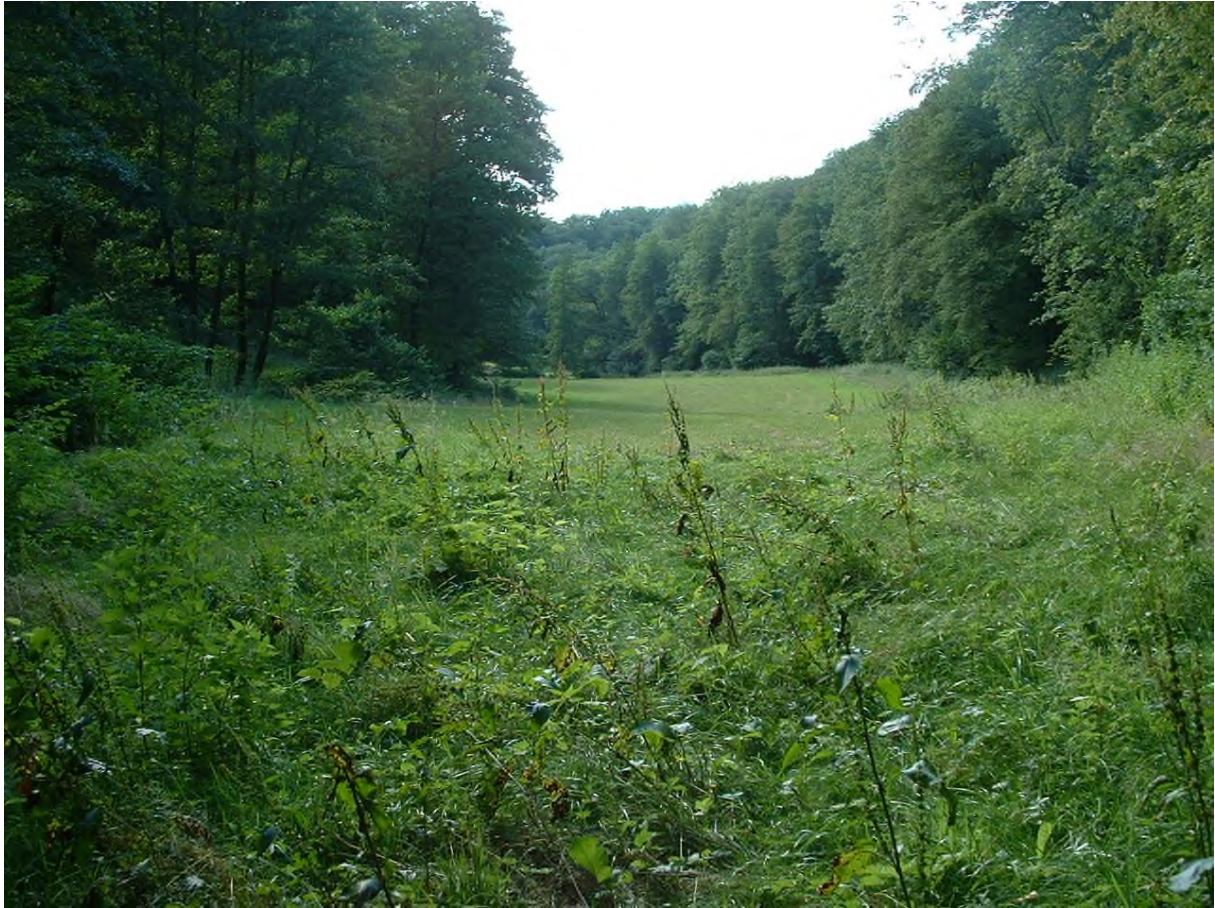
Abb. 7.1: Muldentypus mit erosiver Grundtendenz der Weschnitz unterhalb von Weschnitz. Eine deutlich geschlängelte bis leicht mäandrierende Laufentwicklung, breite Bachauwaldstreifen und extensive Grünlandnutzung definieren Zielvorgaben der Maßnahmenvorschläge.

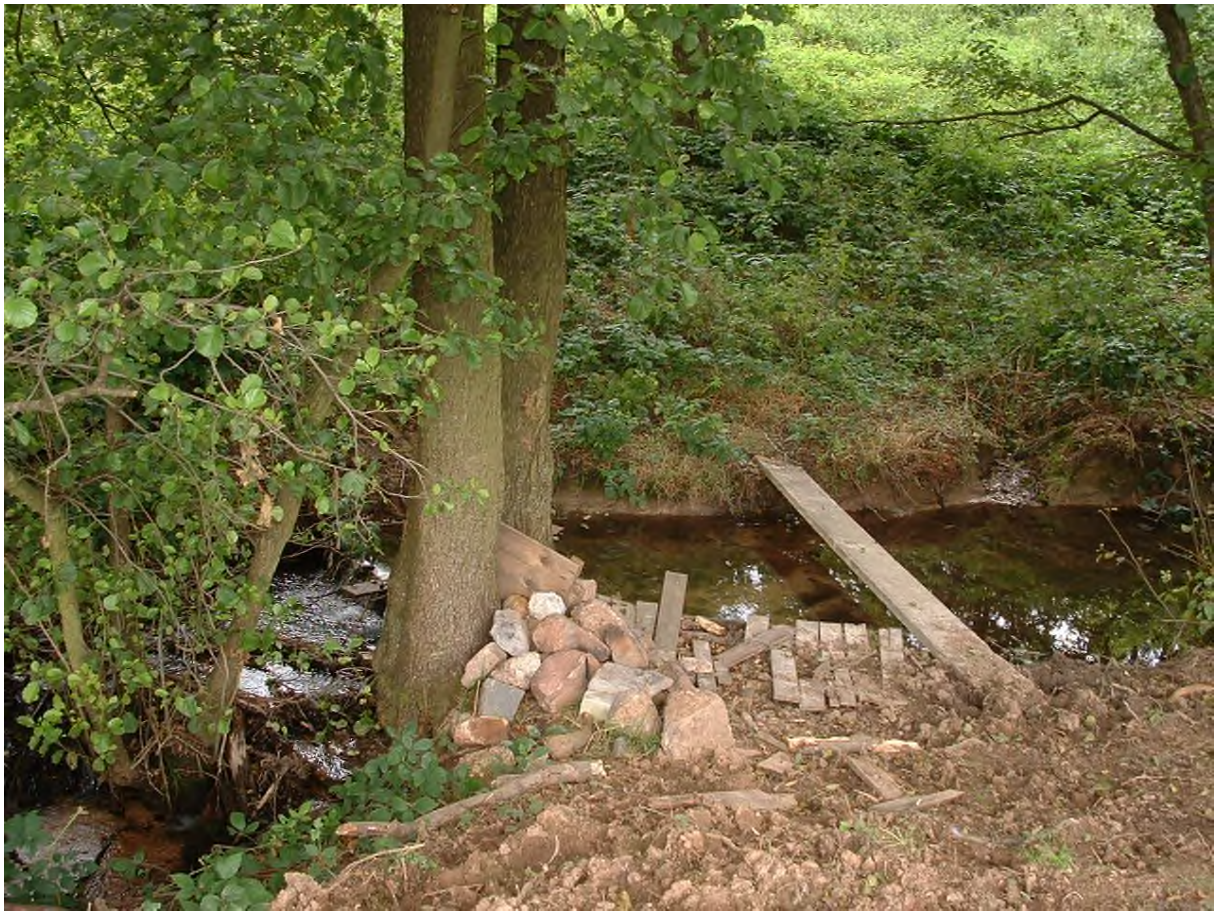
Abb. 8.2.1.1.1: Querverbau führt bei kleineren Gewässern zur Reduktion der Fließgeschwindigkeit und des Geschiebetriebes ...

Kostengünstig ist der Umbau der zahlreichen kleineren Abstürze (zum Teil in Kombination mit Verrohrungen). Anrampung bzw. Entfernung der Bauwerke stellen dabei wirksame Maßnahmen dar.

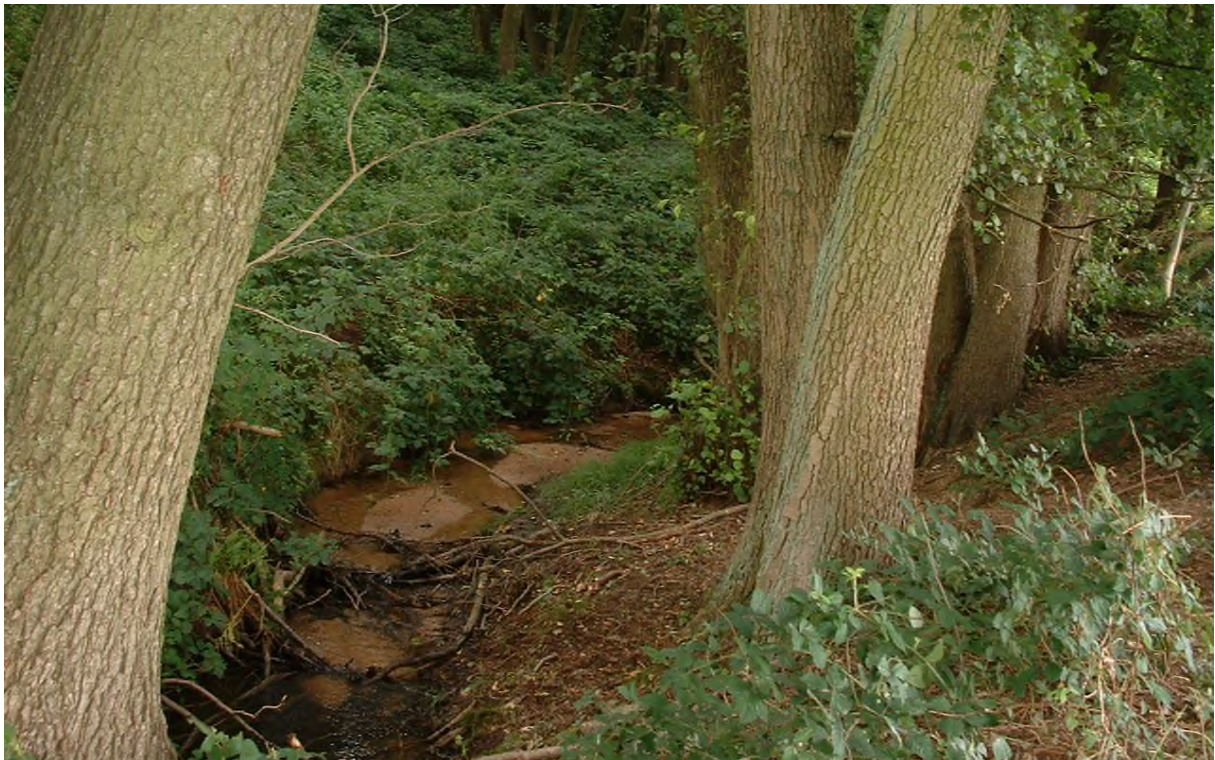
Abb. 8.2.1.1: ...sandige Akkumulationen in der Gewässersohle stellen sich während der abflussschwachen Zeit im Sommer ein und schränken insbesondere für Steinkrebse die Besiedlungsfähigkeit ein.

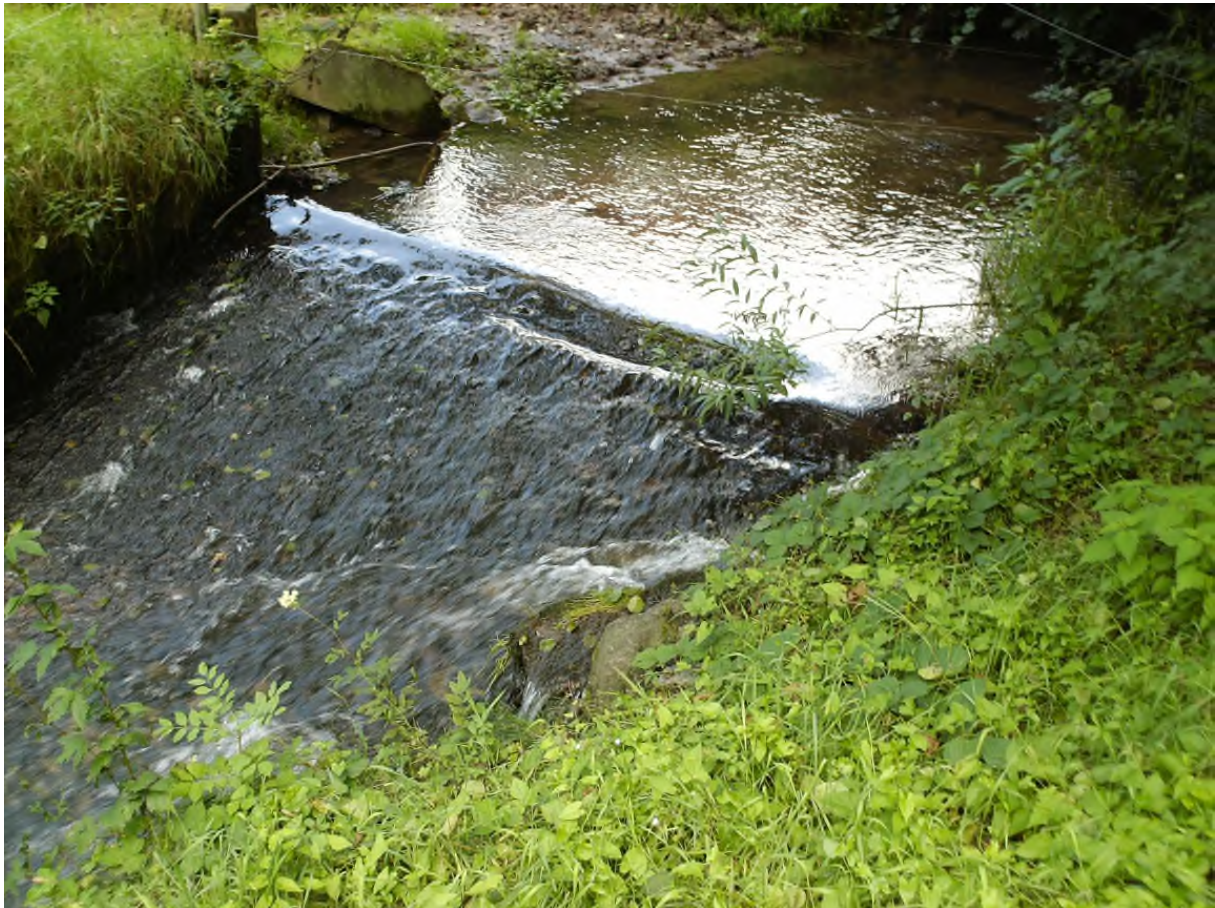
Abb. 8.2.1.1.3: Durch Umwandlung in eine raue Rampe werden Rückstaueffekte vermieden und gleichzeitig der Schutz vor Tiefenerosion gewährleistet.

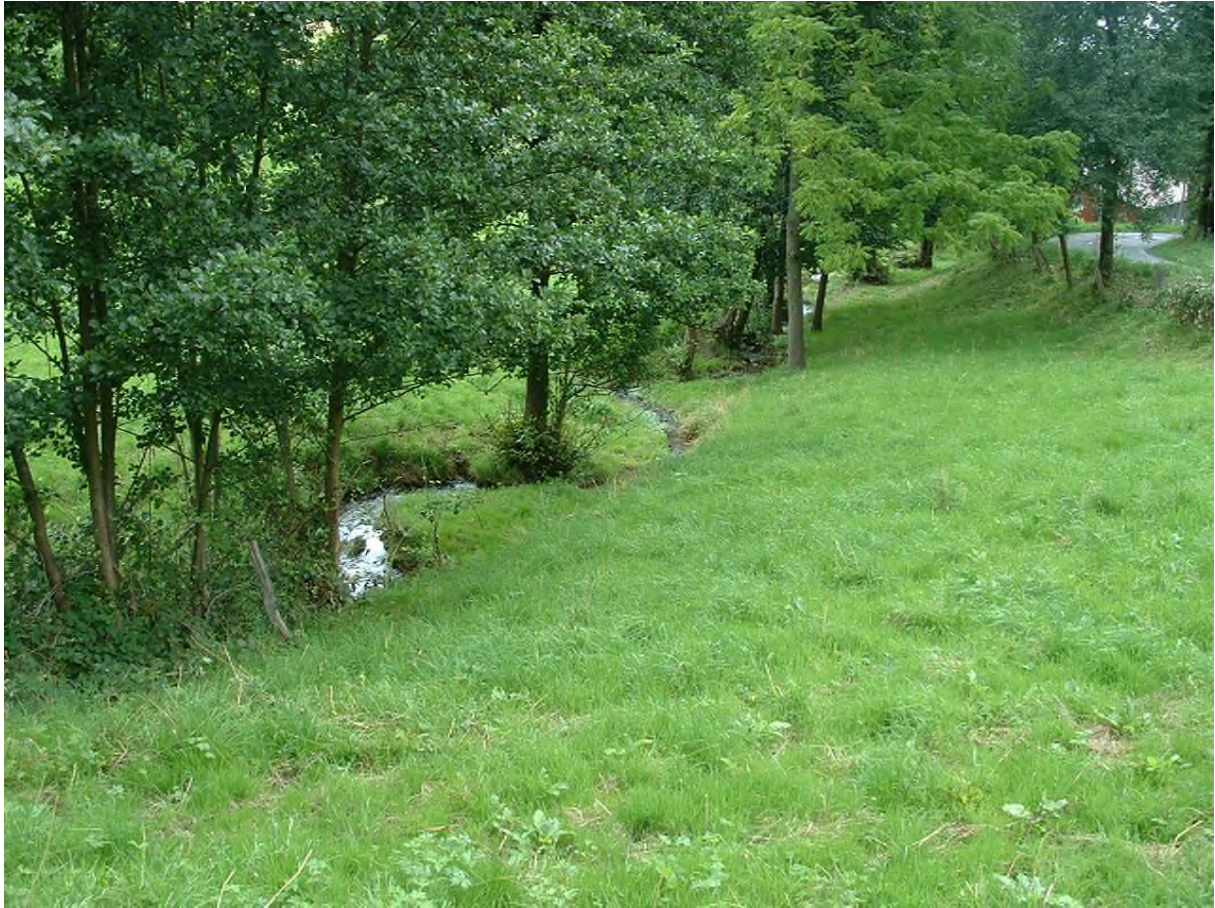
Abb. 8.2.1.3.1: Deutlich geschlängelter, jedoch nicht mäandrierend entwässern kleinere Gewässer bei größerem Gefälle.

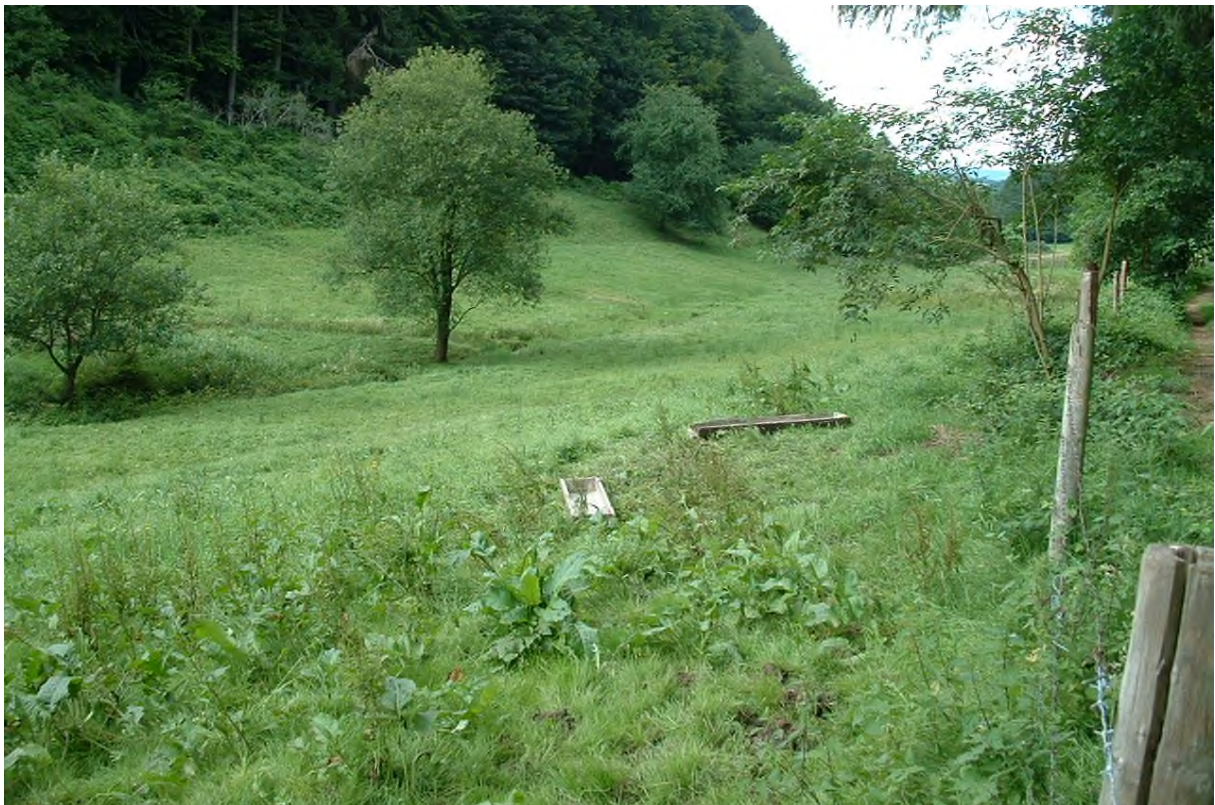
Abb. 8.2.1.3.2: Konkurrierende Ansprüche – Grünlandnutzung versus naturnahe Gewässerentwicklung; die Weschnitz im Oberlauf ist merklich begradigt.

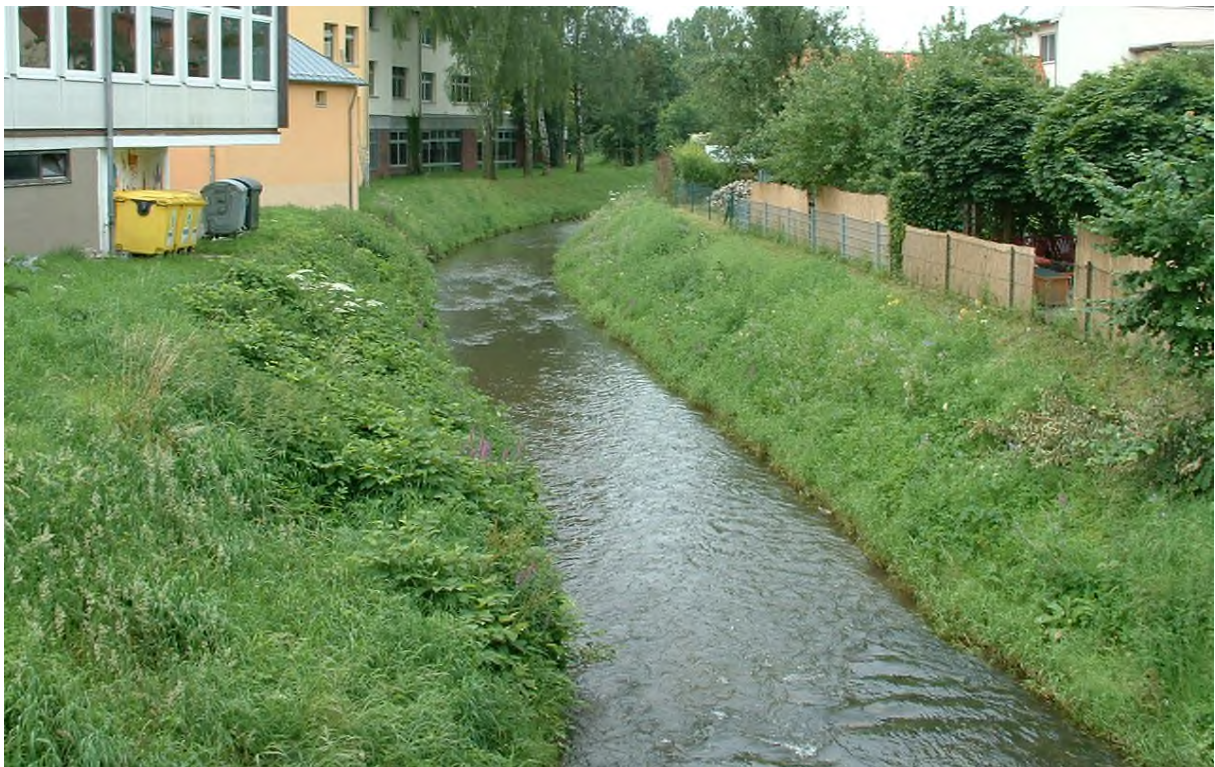
Abb. 8.2.2.1.1: Anforderungen des Hochwasserschutzes bestimmen das Trapezprofil im Bereich Rimbach.

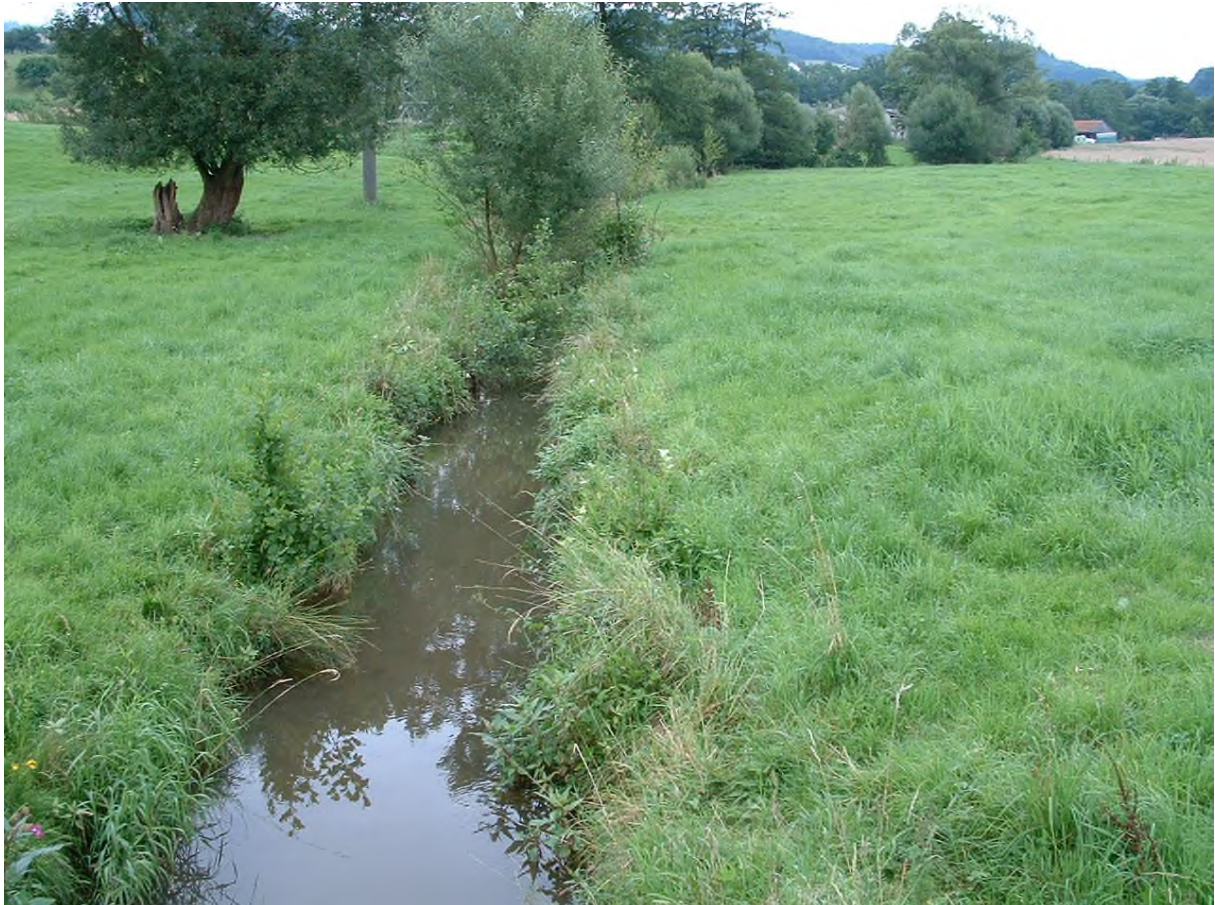
Abb. 8.2.2.2.1: In früherer Zeit stark ausgebaute Profile des Mörlenbachs besitzen bei geringem Gefälle und starker Uferbefestigung heute kaum Regenerierungspotenzial.

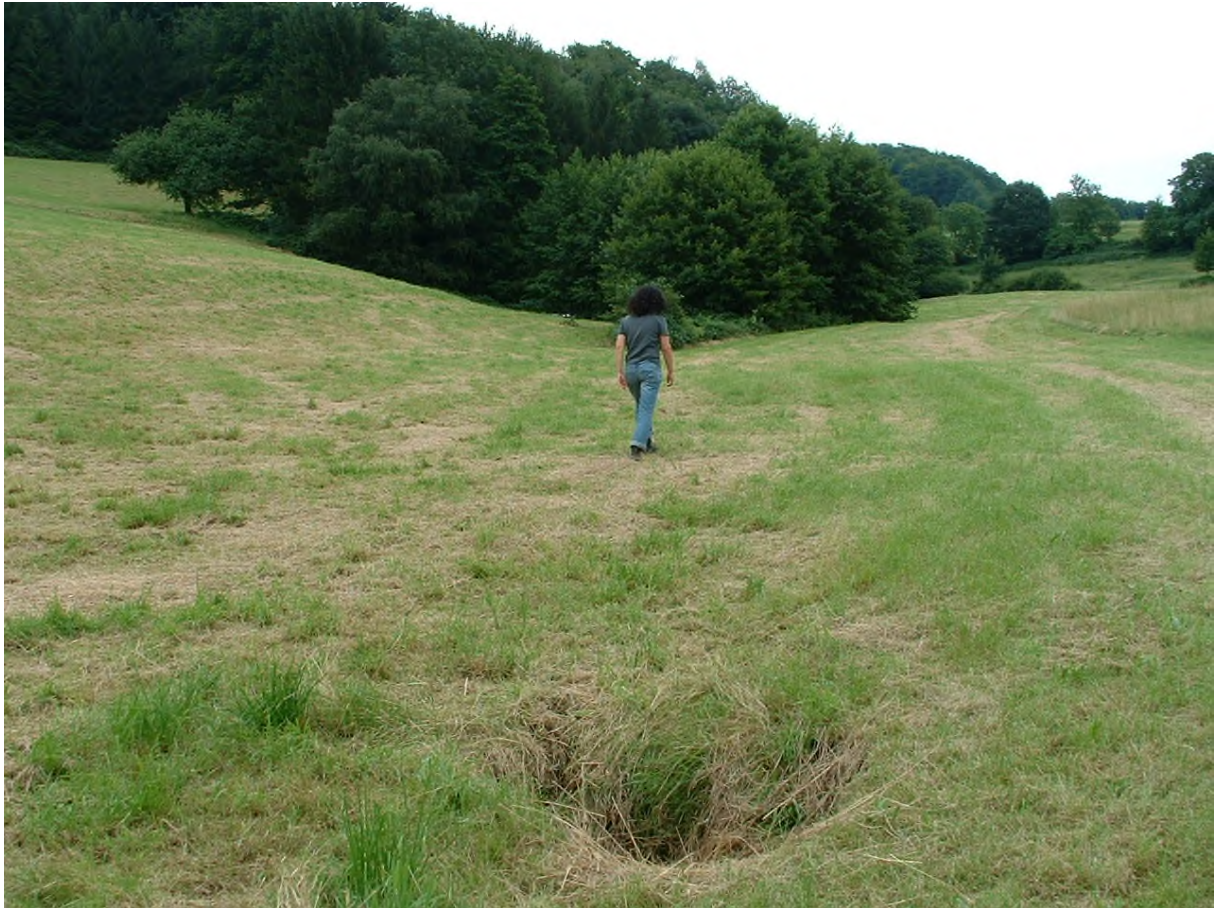
Abb. 8.2.2.3.1: Verrohrung in der freien Landschaft; der Bach ist vollkommen verschwunden. Als Maßnahme wird Offenlegung des Gewässers vorgeschlagen.

Die Verrohrungen befinden sich zumeist im Bereich von Feldwirtschaftswegen der kleineren Gewässer. Sofern eine Kombination von Verrohrung und Absturz existiert, können die Wanderungshindernisse oftmals durch Umbaumaßnahmen passierbar gemacht werden. Längere, sedimentfreie Rohre erfordern größere Umbaumaßnahmen. Insbesondere die Anforderungen der „substratorientierten Schwachschnitter“ sind bei der Planungsumsetzung zu berücksichtigen. Die sehr lange Verrohrung des Zuflusses zum Bach an der Rüttersgrund (60 Meter im Grünland) sollte nach Möglichkeit offen gelegt werden.

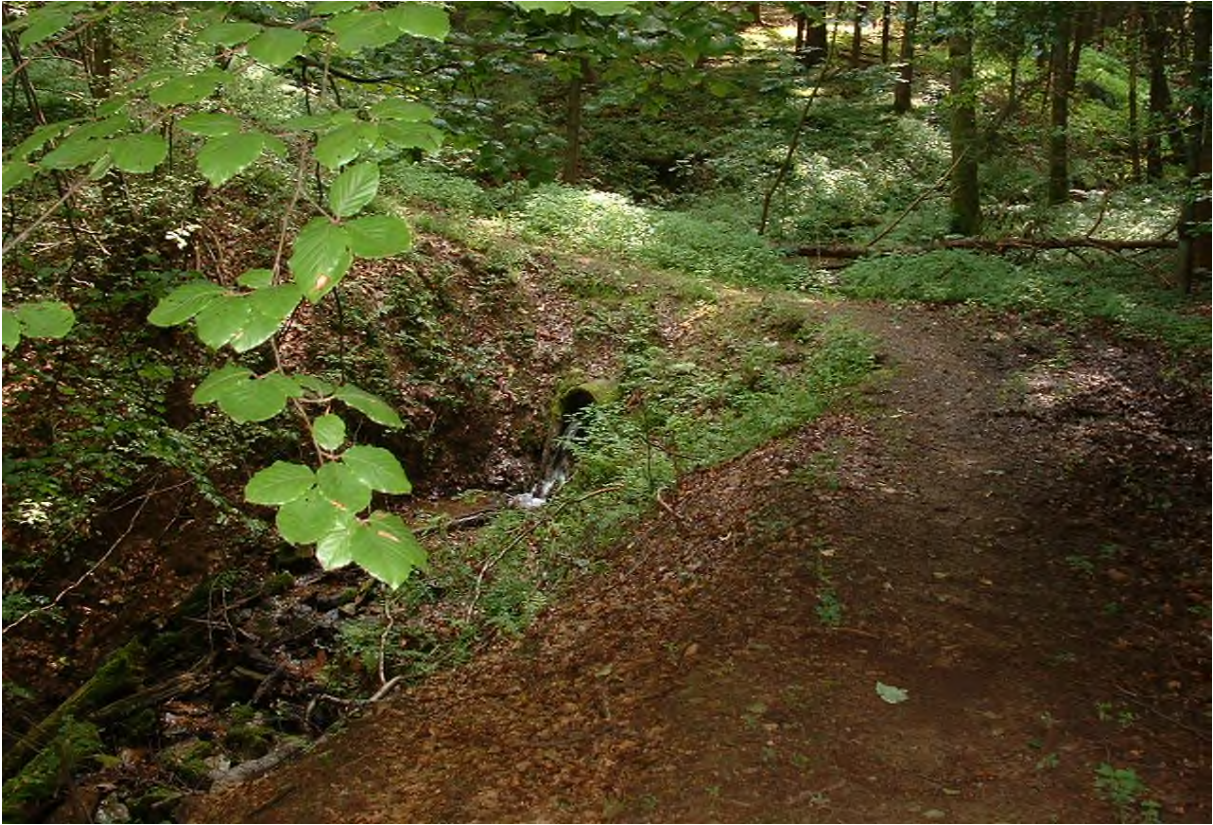
Abb. 8.2.2.3.2: Verrohrungen mit anschließendem Absturz; hier ist keine Passierbarkeit für die Fischfauna gegeben.

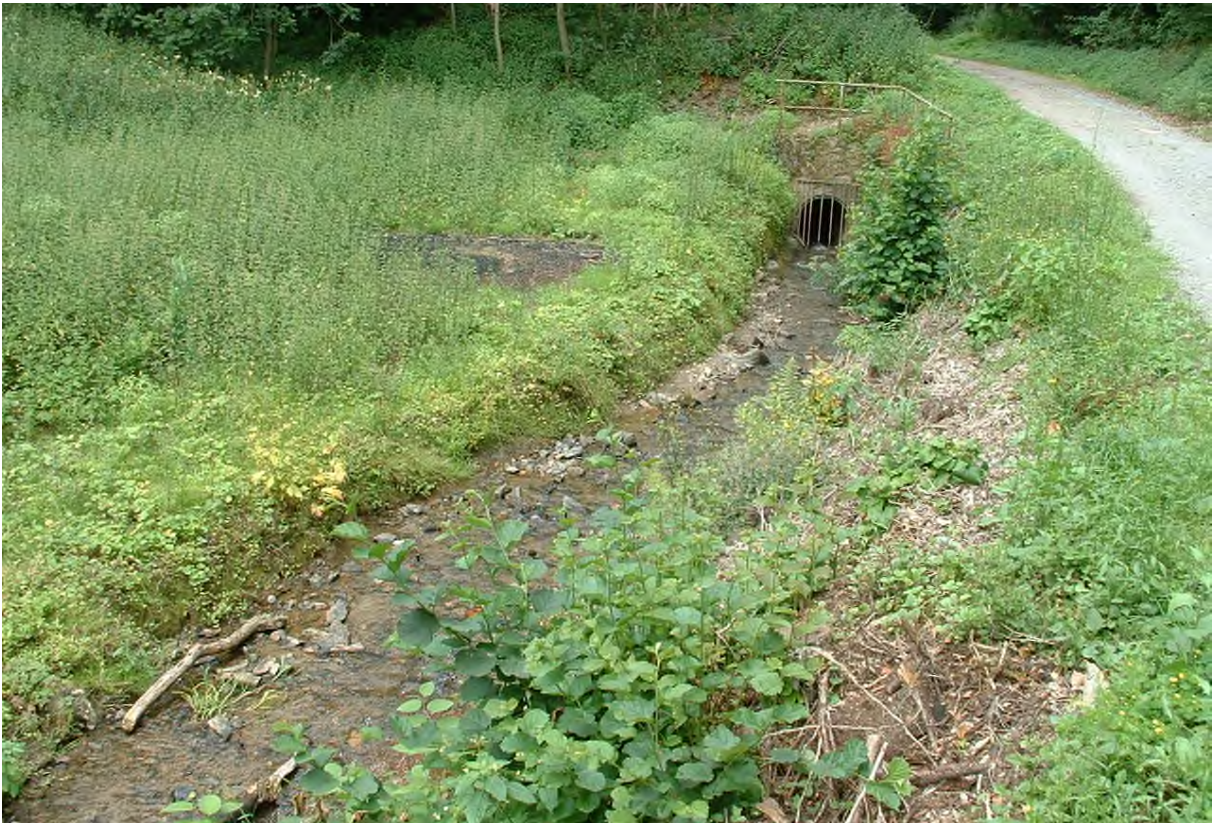
Abb. 8.2.2.3.3: Ab einer bestimmten Länge werden Verrohrungen infolge fehlenden Lichteinfalls nicht mehr durchwandert.

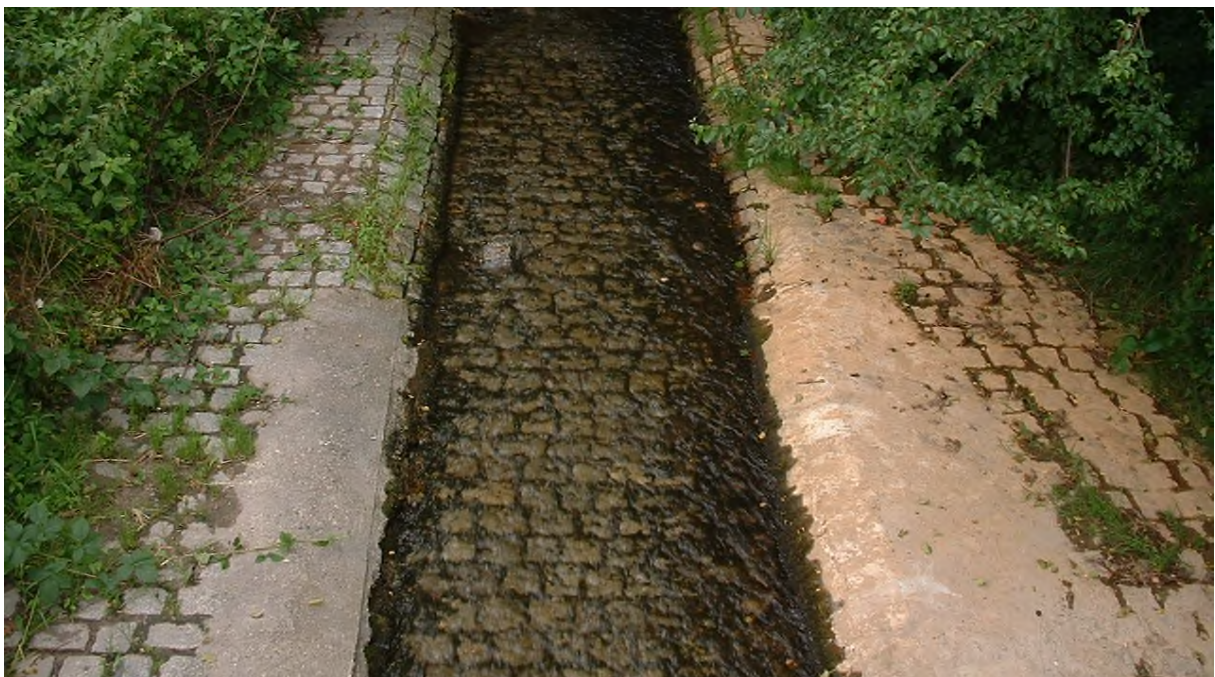
Abb. 8.2.3.1.1: Massivsohle ohne Besiedlungsmöglichkeit für Makroinvertebraten.

- Ersetzen der Massivsohle mit Sedimentauflage bzw. geschütteter Sohle durch grobes regionstypisches Substrat bzw. Aufbringen stabiler Sedimentlagen
- Entwicklung strömungsärmerer Randbereiche
- Teilrückbau der Massivsohle und Ergänzung mit naturraumtypischem Material. Dabei sollte zur Vermeidung der Tiefenerosion darauf geachtet werden, die Funktion der lokalen Erosionsbasis zu erhalten.

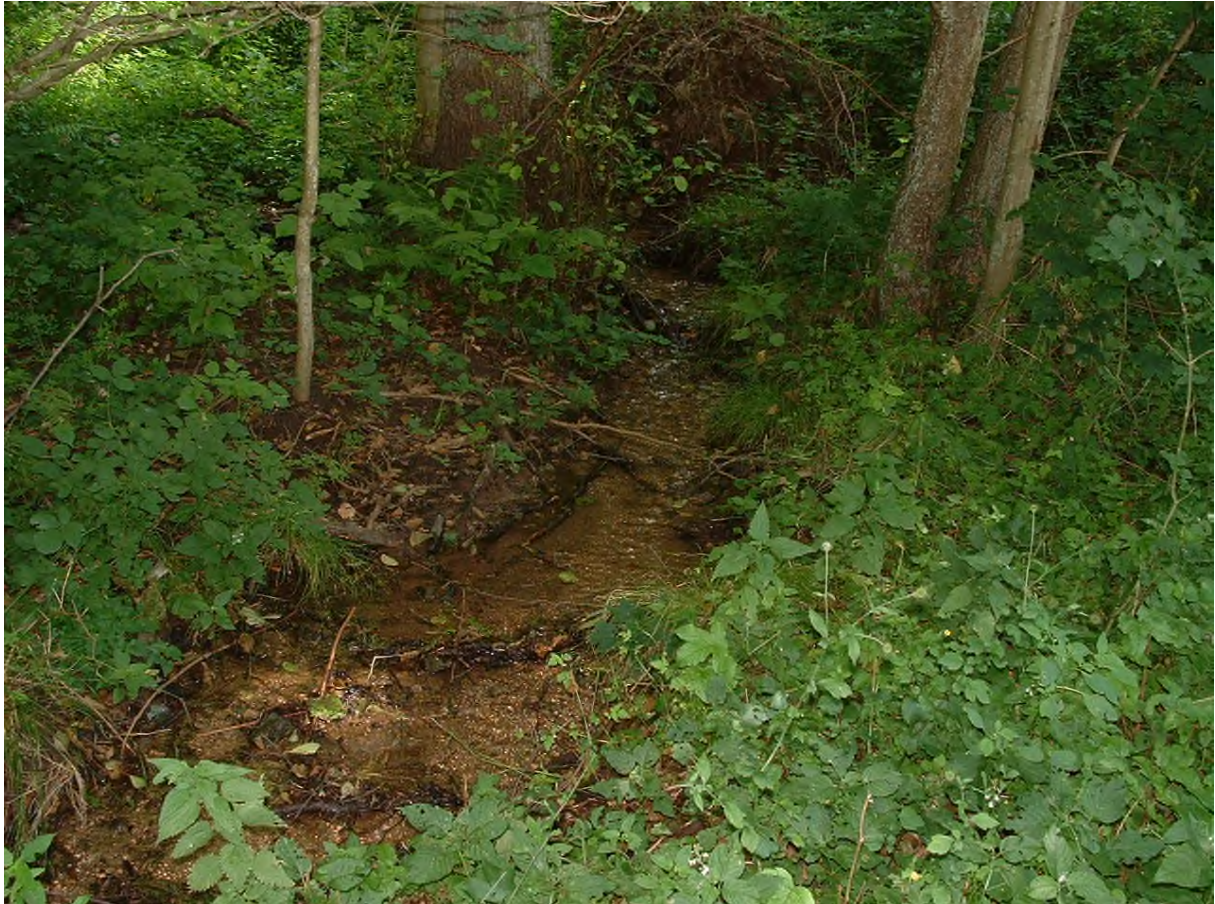
Abb. 8.2.3.1.2: Strukturvielfalt - Schotter, Steine, Kiese und sandige Substrate sowie Totholz kennzeichnen die vielgestaltige Sohle des Bachs von der Stallenkandel.

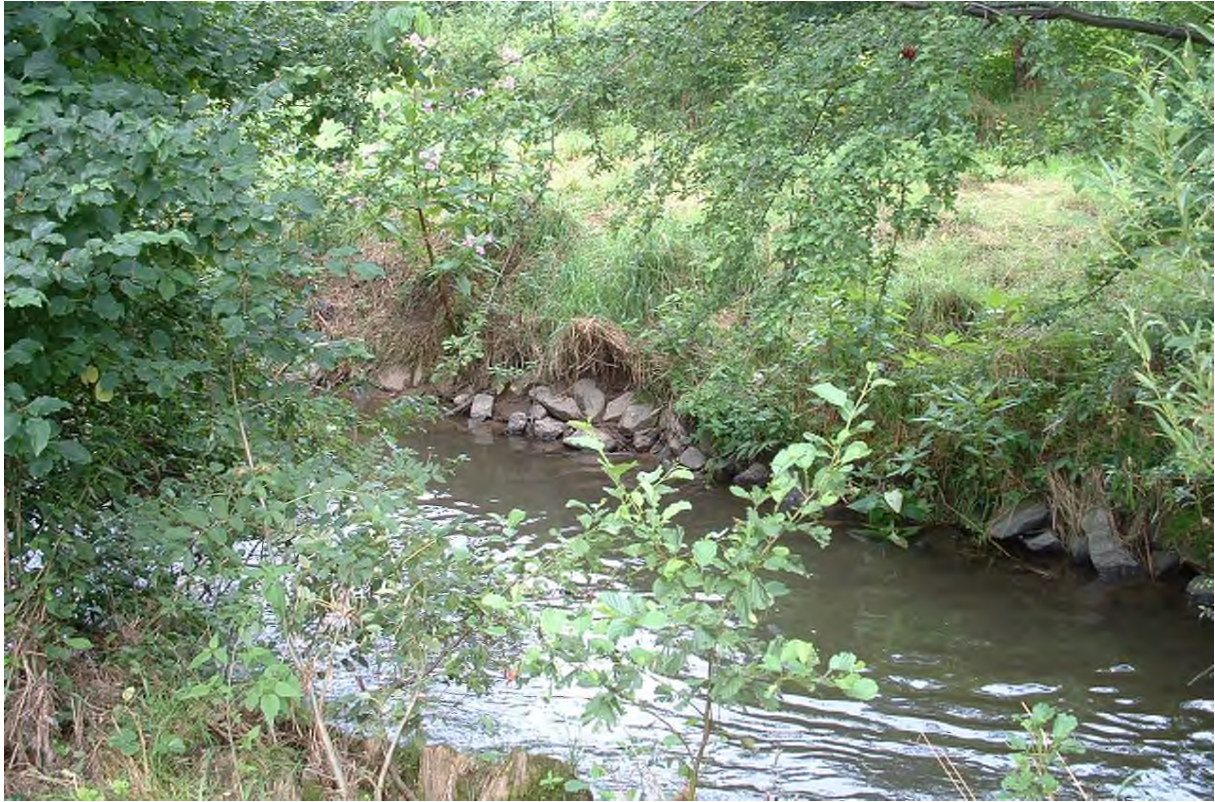
Abb. 8.2.3.2.1: Steinstickungen im Bereich der Weschnitz sowie

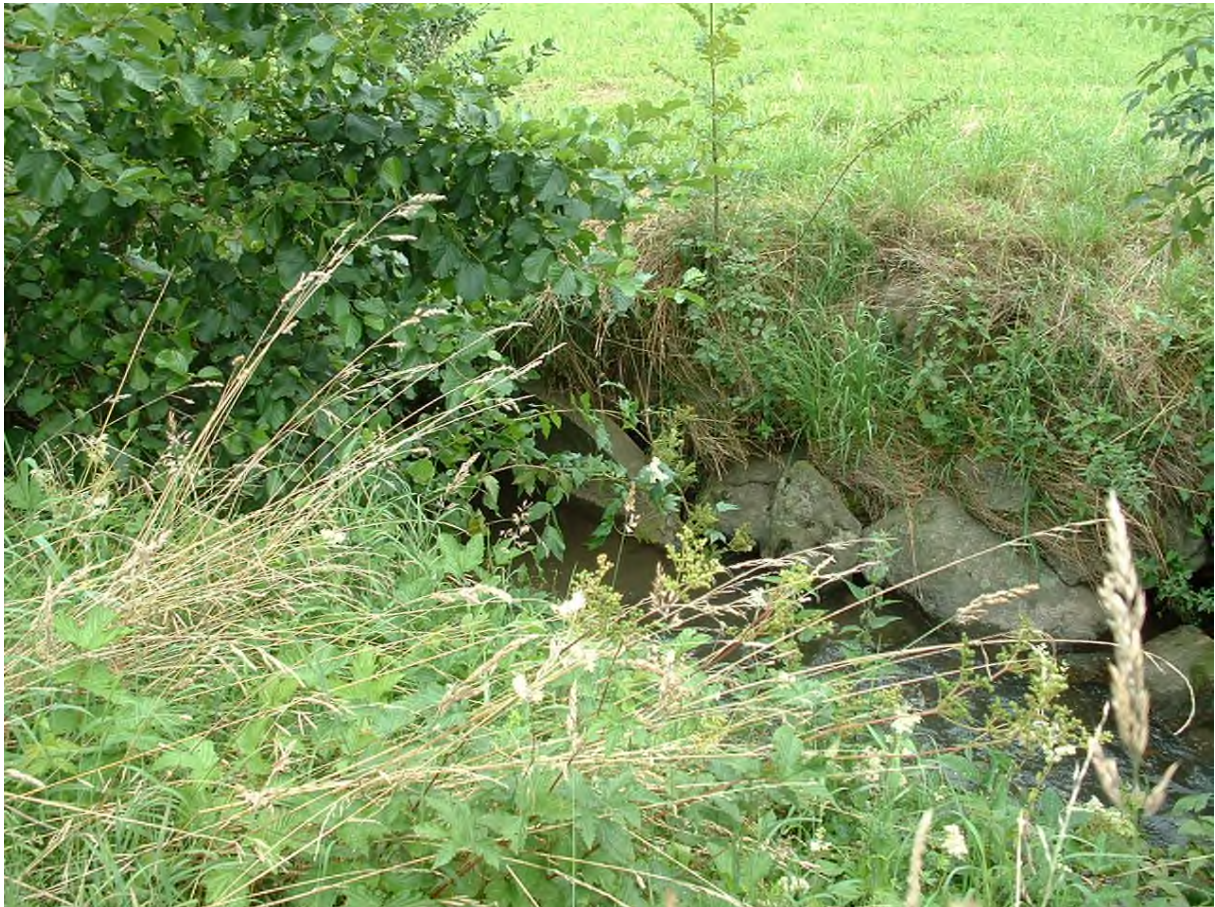
Abb. 8.2.3.2.2: ...am Lörzenbach verhindern eine naturnahe Gewässerentwicklung.

Geeignete Maßnahmen sind das Abflachen des Ufers in abflussschwachen Oberläufen. Partielle Uferabbrüche können bei verfügbarer Fläche zur Förderung der Eigendynamik zugelassen werden. In den abflussschwächeren Gewässern sind direkte bauliche Eingriffe zur Förderung der Breitenvarianz notwendig, die im Verbund mit einer naturgemäßen Linienführung durchgeführt werden sollten.

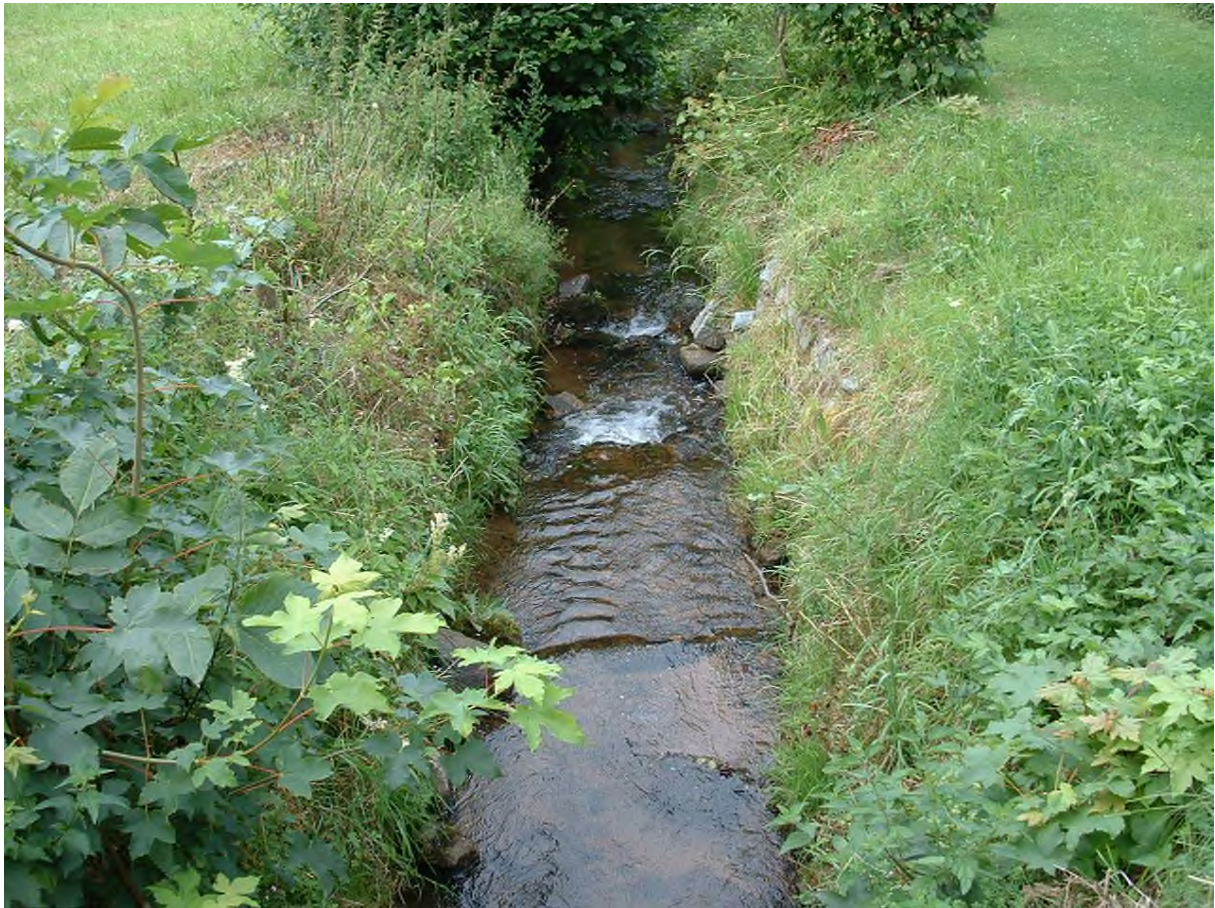
Abb. 8.2.3.3.1: Ausgebaute Altprofile mit Uferverbau ohne natürliche Breitenvarianz finden sich oftmals in Grünlandbereichen.

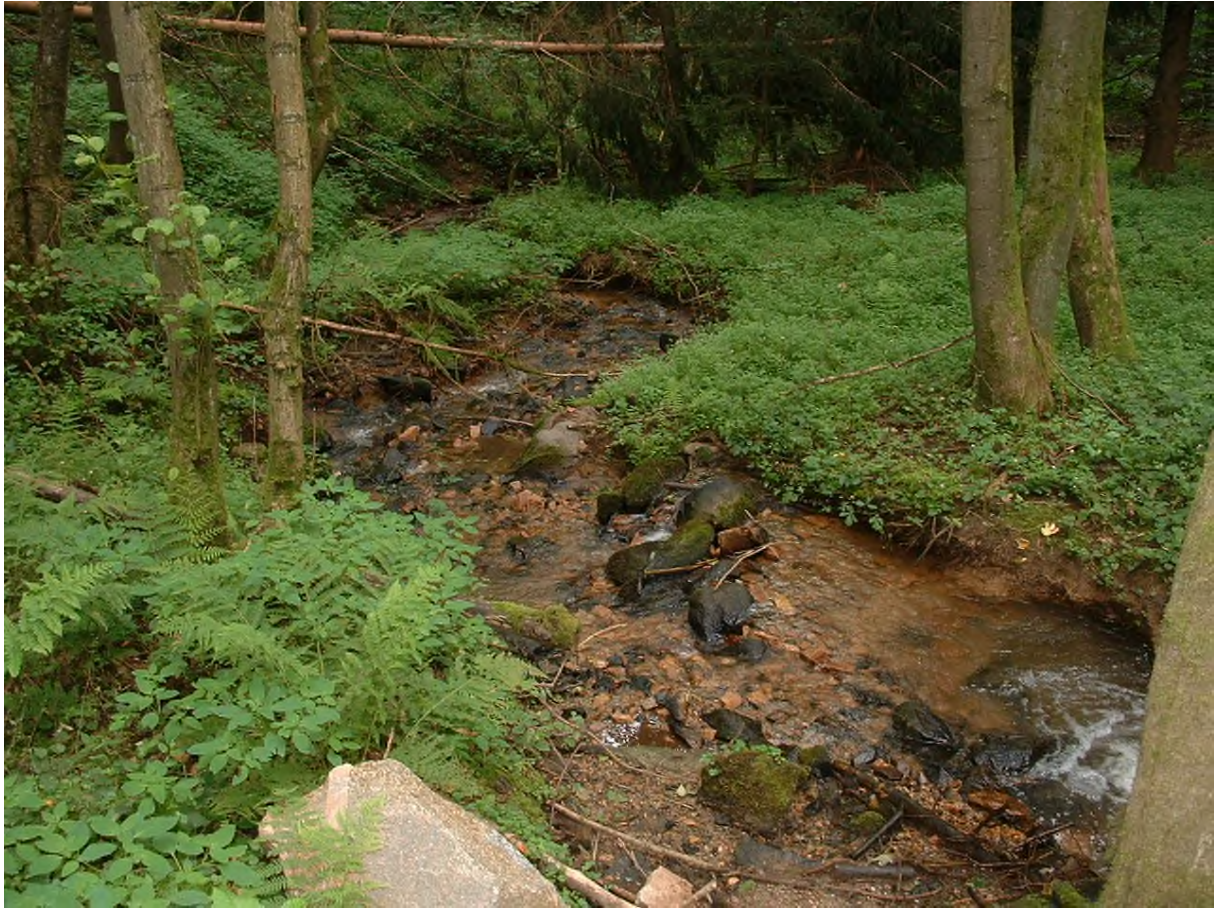
Abb. 8.2.3.3.2: Die naturnahe Breitenentwicklung des Mörtenbachs im Oberlauf fördert die Ausbildung einer hochdiversen Struktur der Gewässersohle.

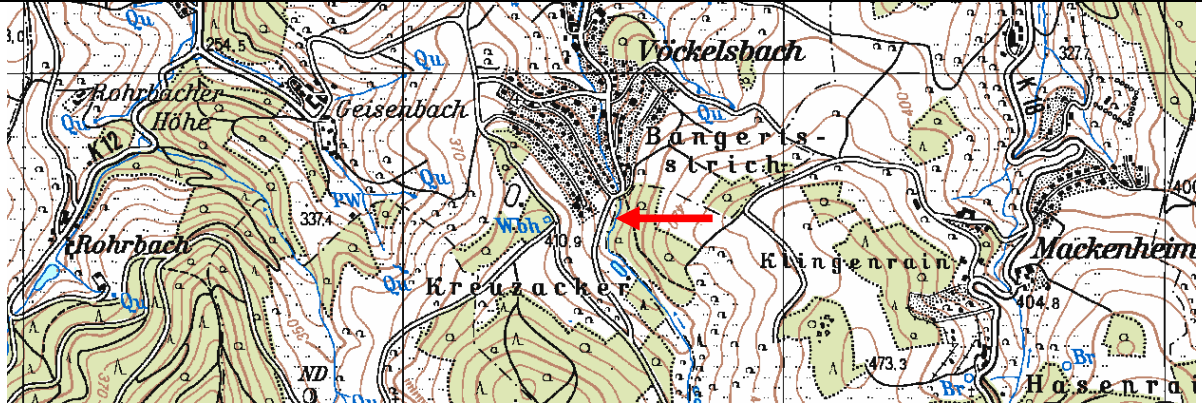
Vöckelsbach, oh Vöckelsbach (We 01)

Beprobungstermin:	20.08.2007
Substrat:	30% Steine, 30% Kies, 20% Fels, 20% Sand
Besonderheiten und Probleme:	Teichanlage mit Mönch im Hauptstrom oberhalb der Probestelle
Ergebnisse	
<ul style="list-style-type: none"> Kein Fischnachweis 	
Vöckelsbach, oh Eisenbahnbrücke (We 02)
