**Grunddatenerfassung zu Monitoring und Management von FFH-Gebieten 2006**

## **Oberläufe der Gersprenz (6319-302)**

Untersuchung im Auftrag des Regierungspräsidiums Darmstadt

Version 2.0 Riedstadt, 29.11. 2006

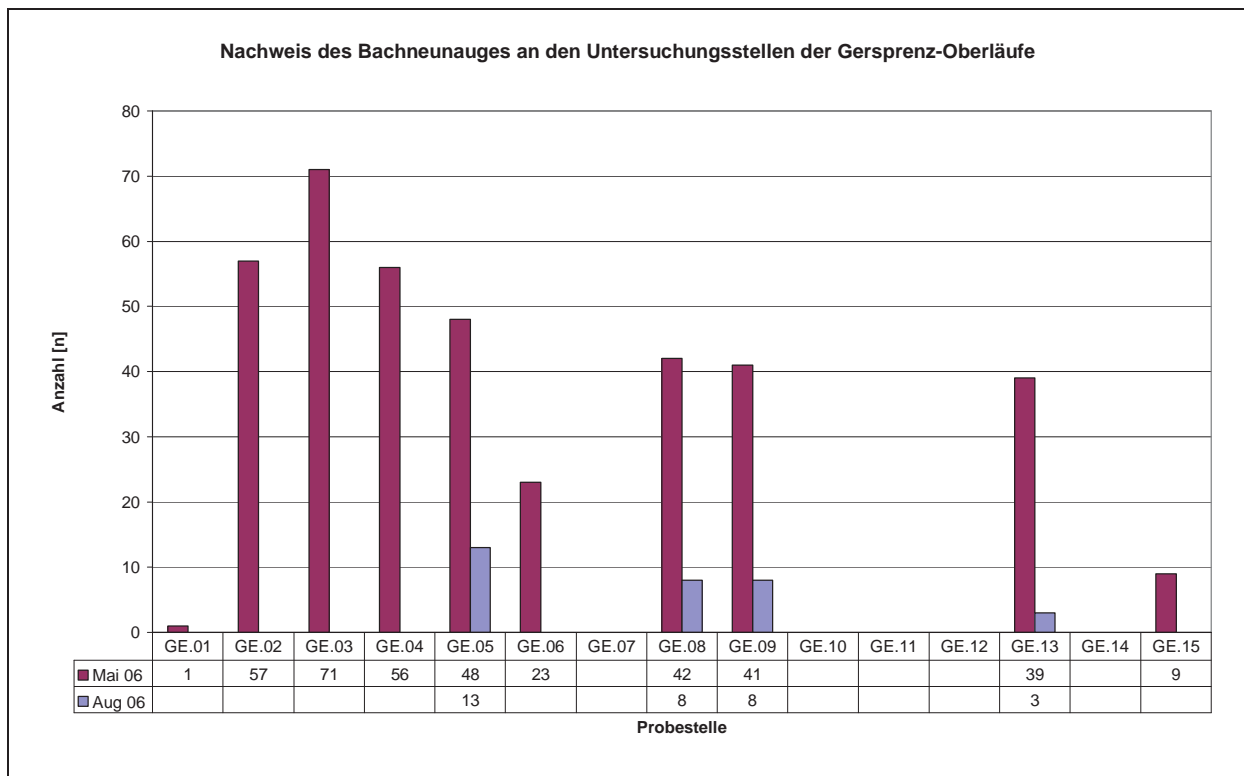
**Abb. 4.1.2.3.1:** Übersicht der Nachweise des Bachneunauges an 10 Probestellen im Frühjahr und Herbst 2005.

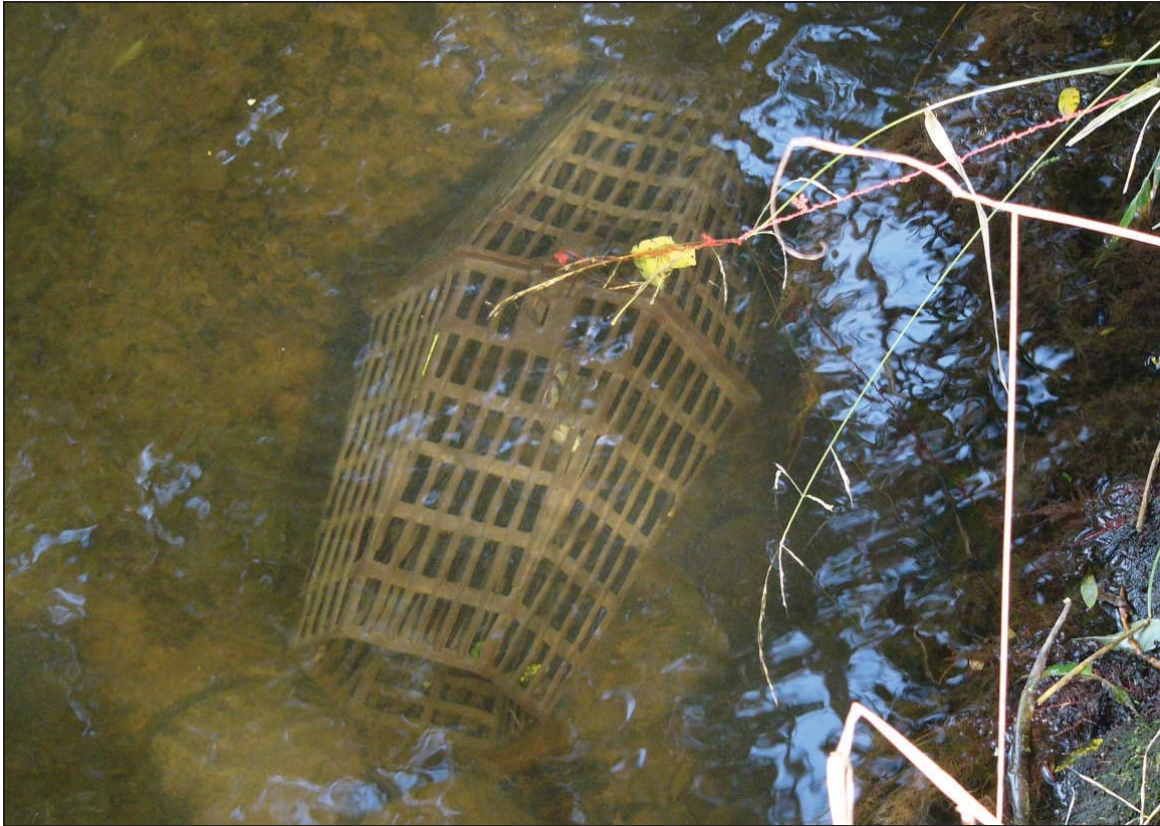
**Abb. 4.1.3.1.1:** Finnische Krebsreuse im Gewässer.

(Probestellen 1, 2, 4, 6, 7, 8, 10). Die Metarhithralabschnitte im Mergbach und Osterbach wurden mit finnischen Krebsreusen bearbeitet (Probestellen 3, 5, 9). Die Untersuchungsstrecken hatten jeweils eine Länge von ca. 50 Metern.

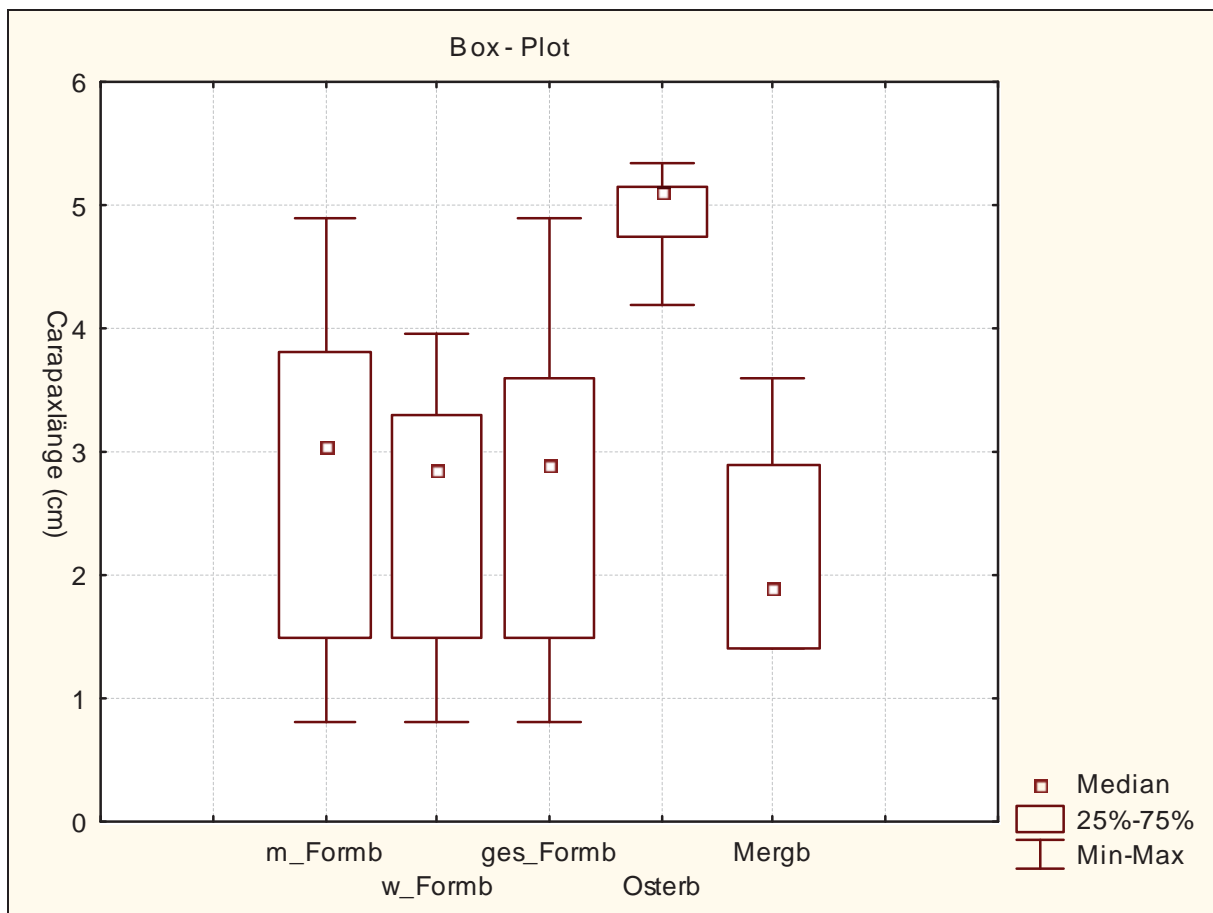
Abb. 4.1.3.3.1: Box-Plot der Carapaxlängenverteilung.

Variable	N	Min	Max	Mittelw.	Median	Spannw.	Varianz	Stdabw.
Formbach	19	0,8	4,9	2,67	2,9	4,1	1,5	1,23
Formb. ♂	10	0,8	4,9	2,81	3,05	4,1	1,7	1,30
Formb. ♀	9	0,8	3,95	2,51	2,85	3,15	1,41	1,19
Osterbach	5	4,2	5,35	4,91	5,1	1,15	0,2	0,45
Mergbach	9	1,4	3,6	2,29	1,9	2,2	0,76	0,87

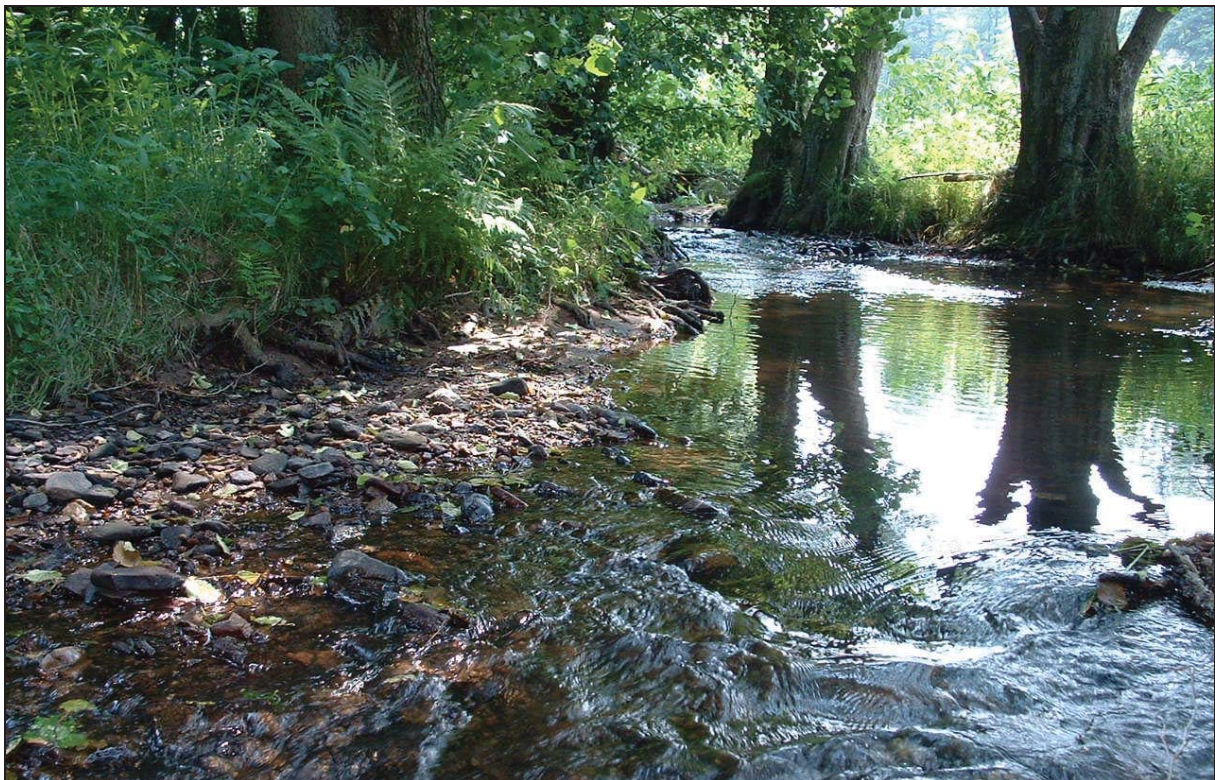
Abb. 7.1.1: Hochdiverse Sohlstrukturen und vielfältige Substratvarianten entwickeln sich in den naturnahen Bereichen mit hoher Strömungsdiversität.

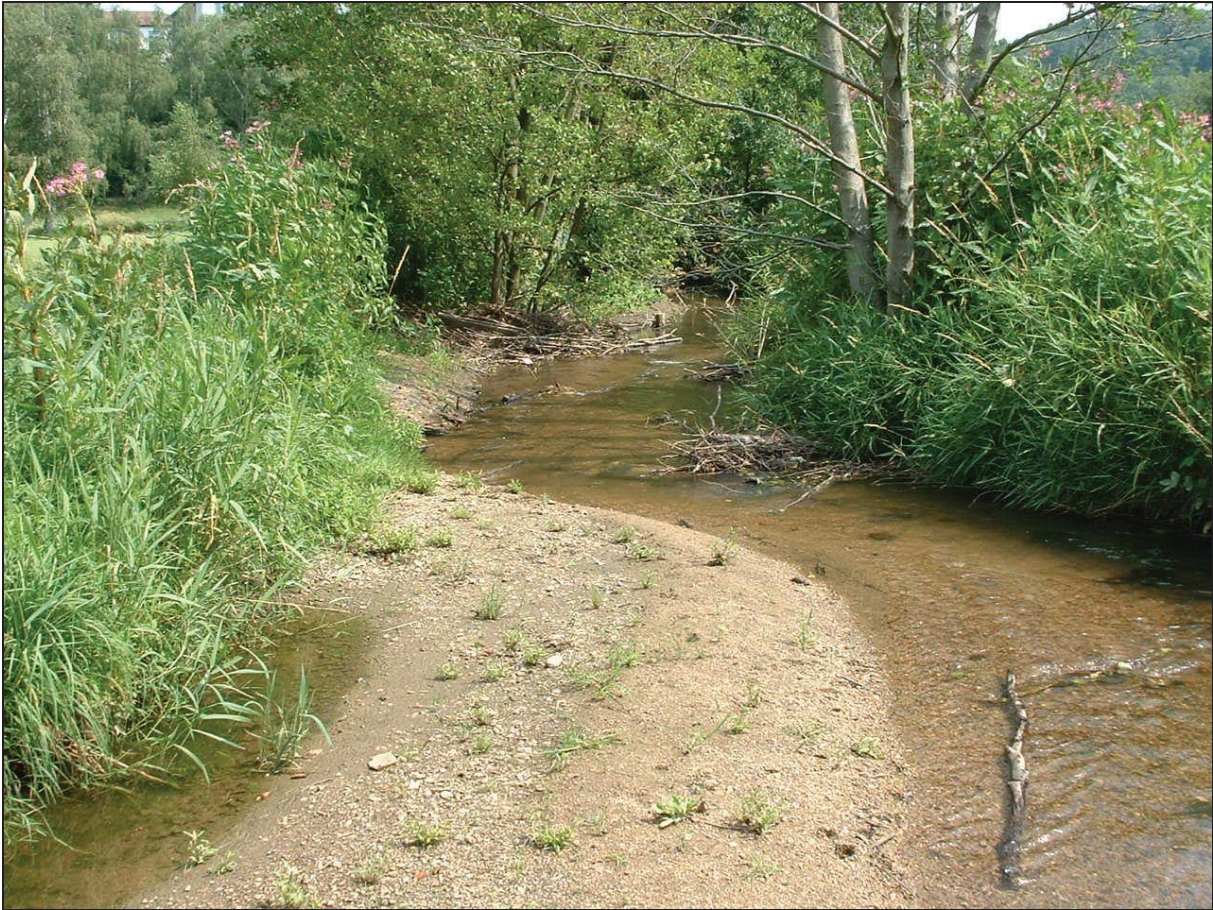
**Abb. 7.1.3:** Initialzündungen zur Gewässerentwicklung bei fehlendem Uferverbau finden sich in Bereichen mit geringem Gefälle. Das Bild dokumentiert die Profilaufweitung und Ansätze zur Ausbildung eines Prall-/Gleithangbereichs.

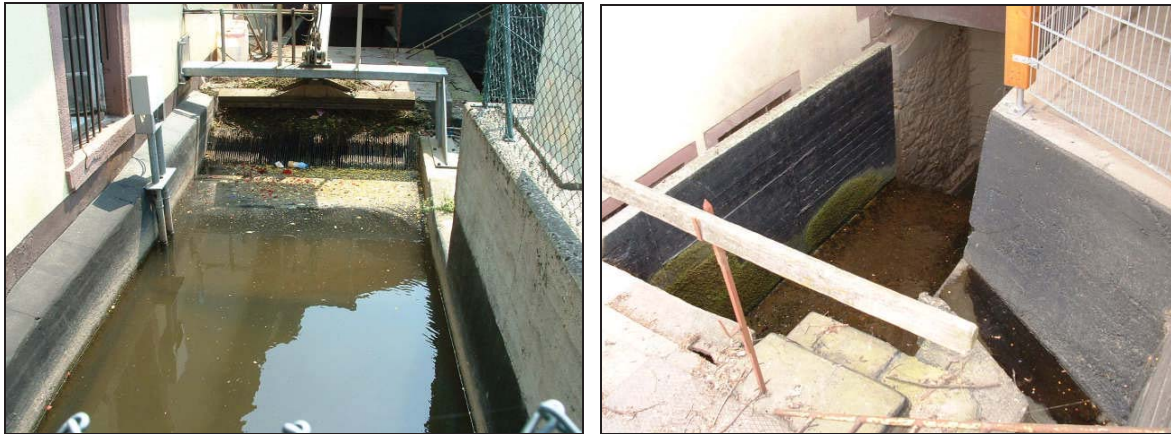
**Abb. 8.2.1.1.1:** Bereich Herrnmühle in Reichelsheim. Unpassierbar durch Verrohrung und Absturz.

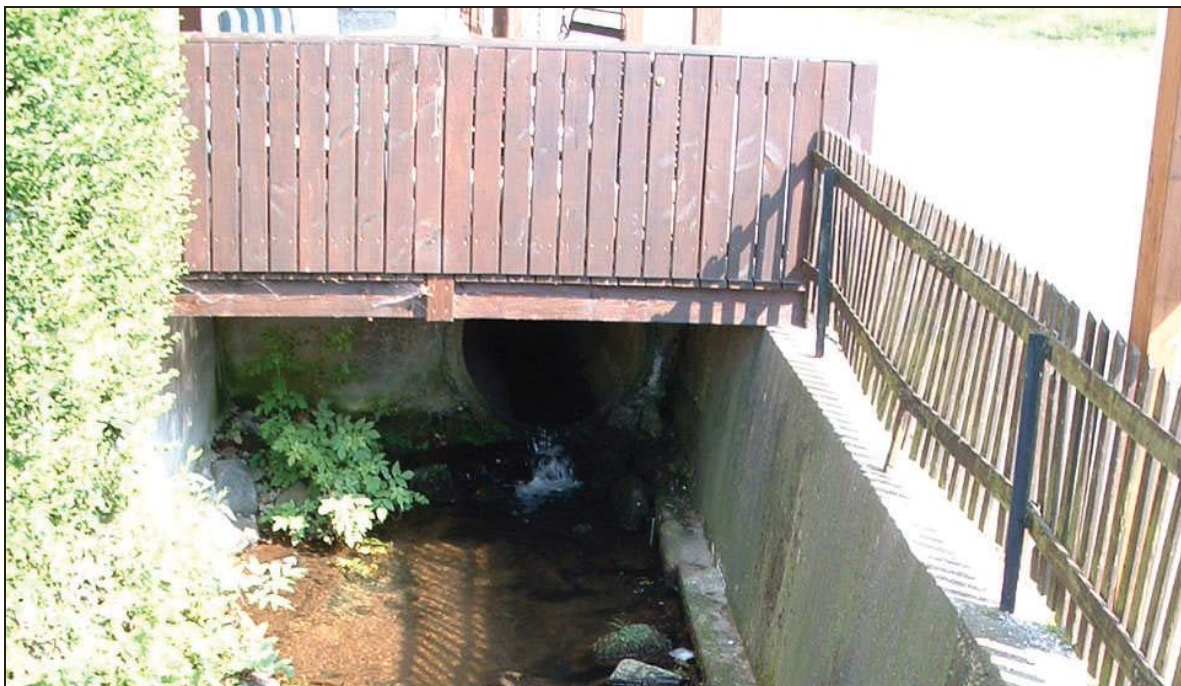
**Abb. 8.2.1.1.2:** Die Verrohrung unterhalb eines Gebäudes lässt der Wiederherstellung der Durchwanderbarkeit keinen Spielraum

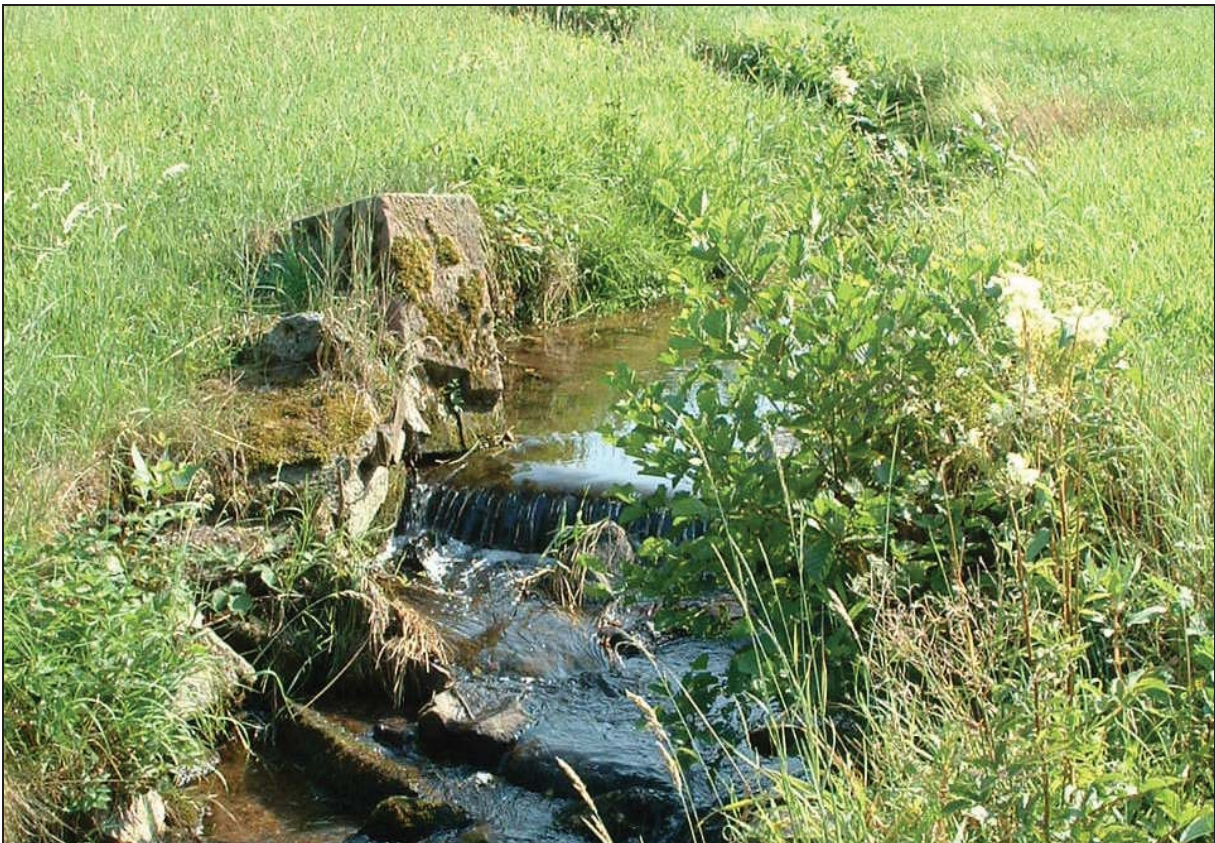
**Abb. 8.2.1.1.3:** Bereich Steinkopf an der K 52. Aus heutiger Sicht besteht keine Notwendigkeit zum Erhalt des kleinen Absturzes. Das Entfernen scheint bei geringem Kostenaufwand unproblematisch.

Ein kleines Querbauwerk mit geringer Absturzhöhe und die Schließe südlich von Rohrbach können entfernt werden.

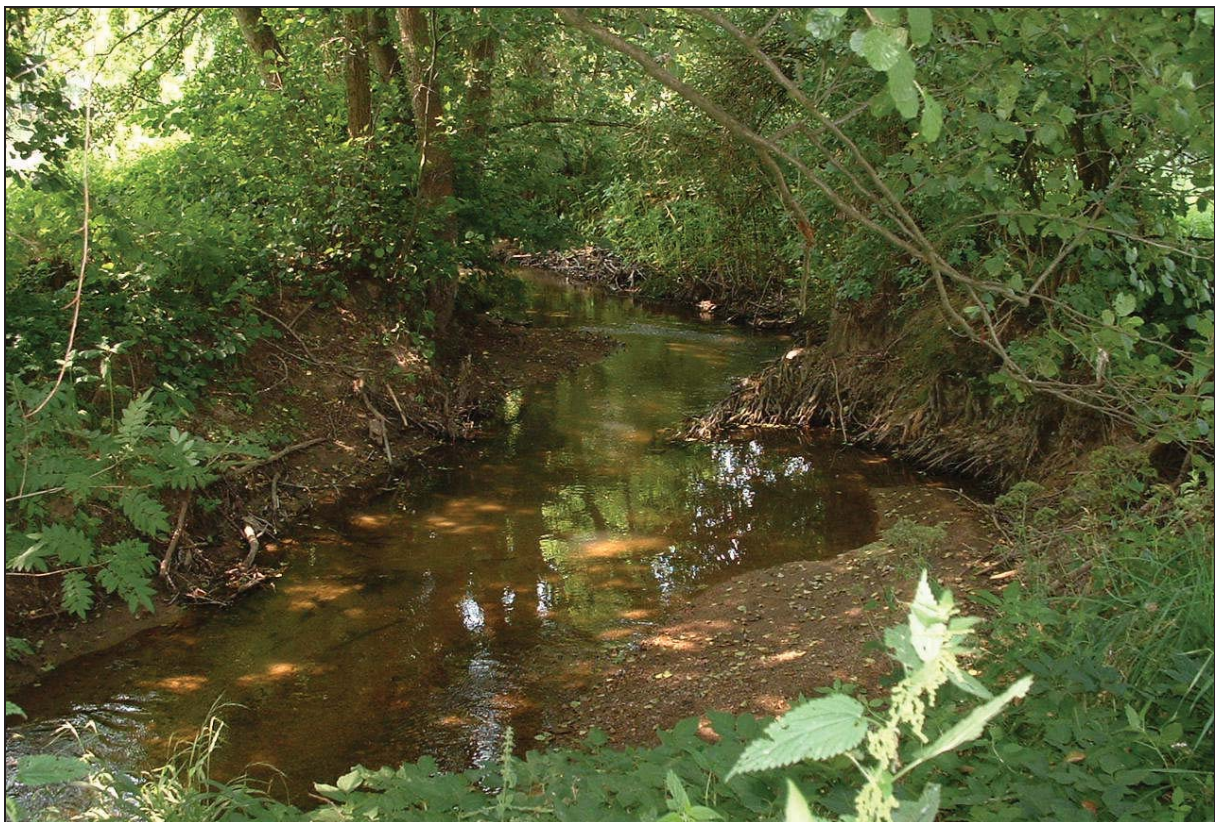
**Abb. 8.2.1.3.1:** Neben dem Entfernen von Uferverbau führen auch Eingriffe in die Vegetationsstruktur zu positiven Entwicklungsansätzen.

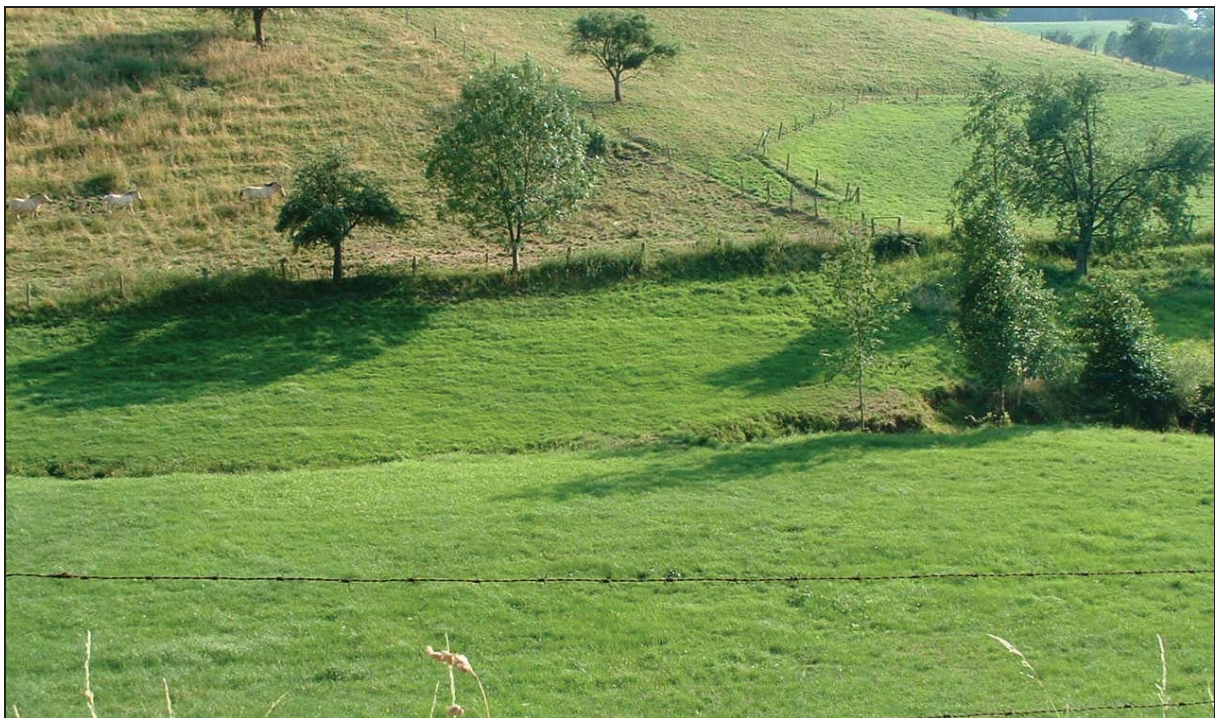
**Abb. 8.2.2.1.1:** Einengung des Querprofils und Verbaumaßnahmen fördern Sohlerosionsprozesse; die Lateralerosion hingegen wirkt strukturverbessernd, da sie zur Erhöhung der Breitenvarianz und der Substratdiversität beiträgt.

Im Bereich der Sohle sollte daher auf die Sicherung lokaler Erosionsbasen geachtet werden, um bei Hochwassern keine Tiefenerosion zu begünstigen.

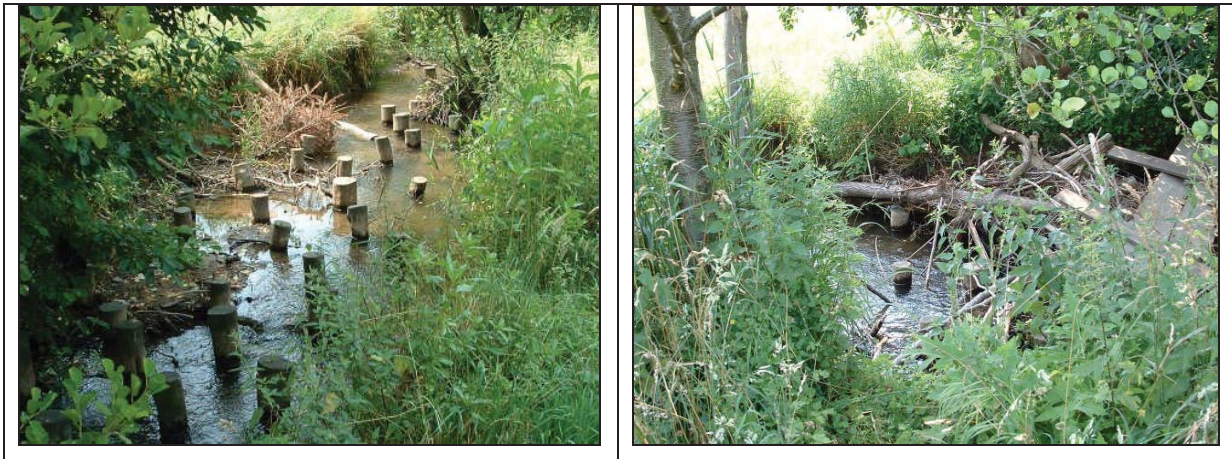
**Abb. 8.2.3.1.1:** Maßnahme gegen den Prozess der Tiefenerosion. Nur bei Entnahme des Totholzes kann die Rückstauwirkung und die hieraus resultierende übermäßige Sedimentierung feinkörniger, besiedlungsfeindlicher Substrate verhindert werden.

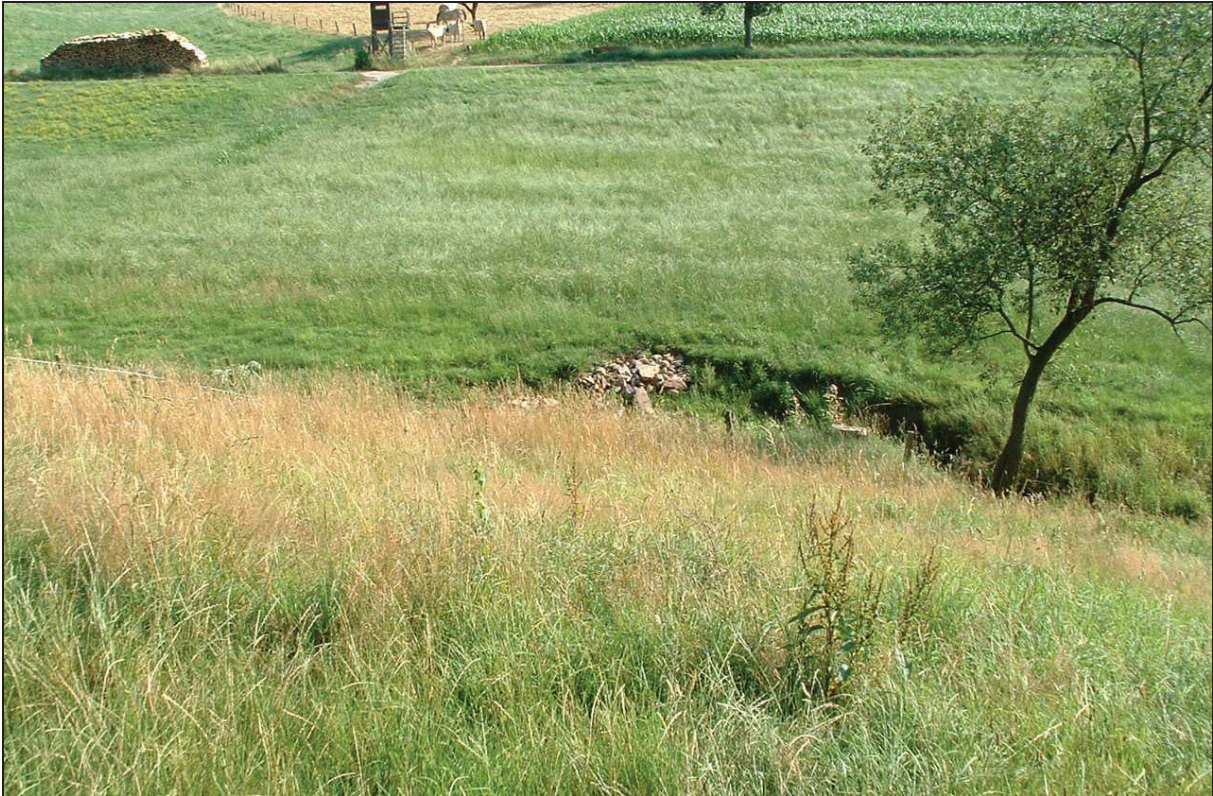
**Abb. 8.2.4.1.1:** Selbst kleine Gewässer besitzen infolge der direkten Abführung des Niederschlags ein vergleichsweise hohes eigendynamisches Potenzial, das oftmals durch Verbaumaßnahmen beschränkt wird.

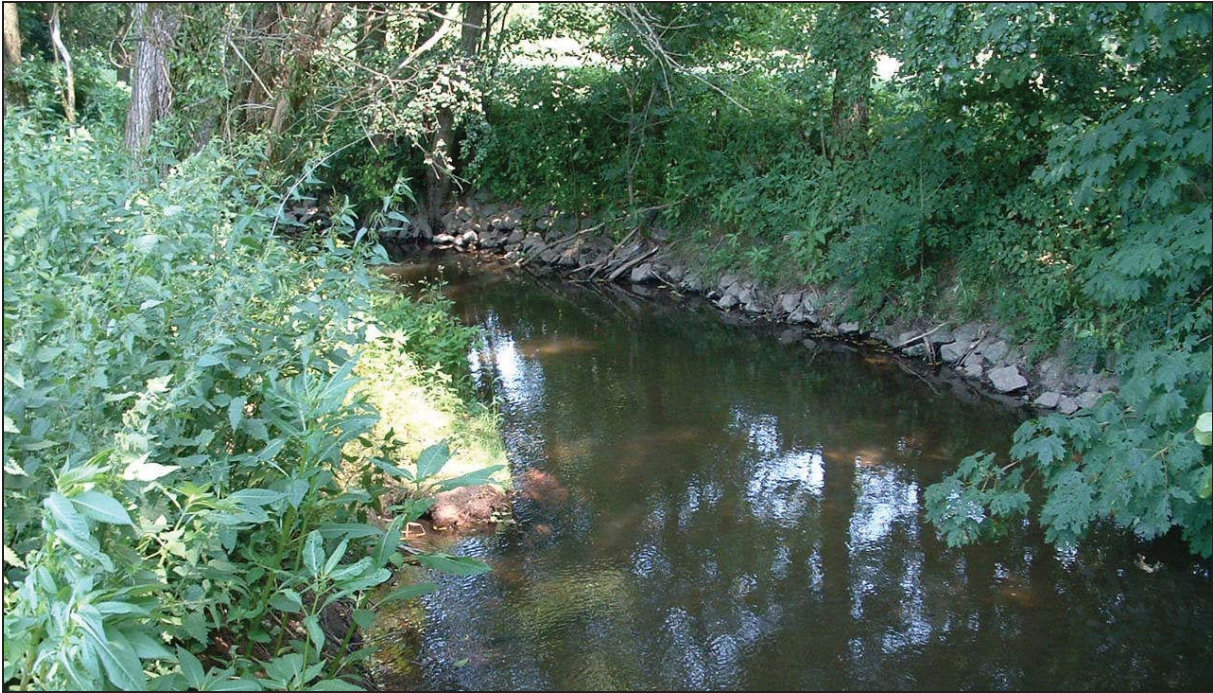
**Abb. 8.2.4.2.1:** Massiver Verbau verhindert im abflussstarken Bereich der Gersprenz die Ausbildung einer naturgemäßen Laufkrümmung, Breitenvarianz und Querprofilierung.

Lediglich außerhalb von Restriktionslagen ist momentan der vollständige Rückbau bei verfügbarer gewässerangrenzender Fläche möglich.

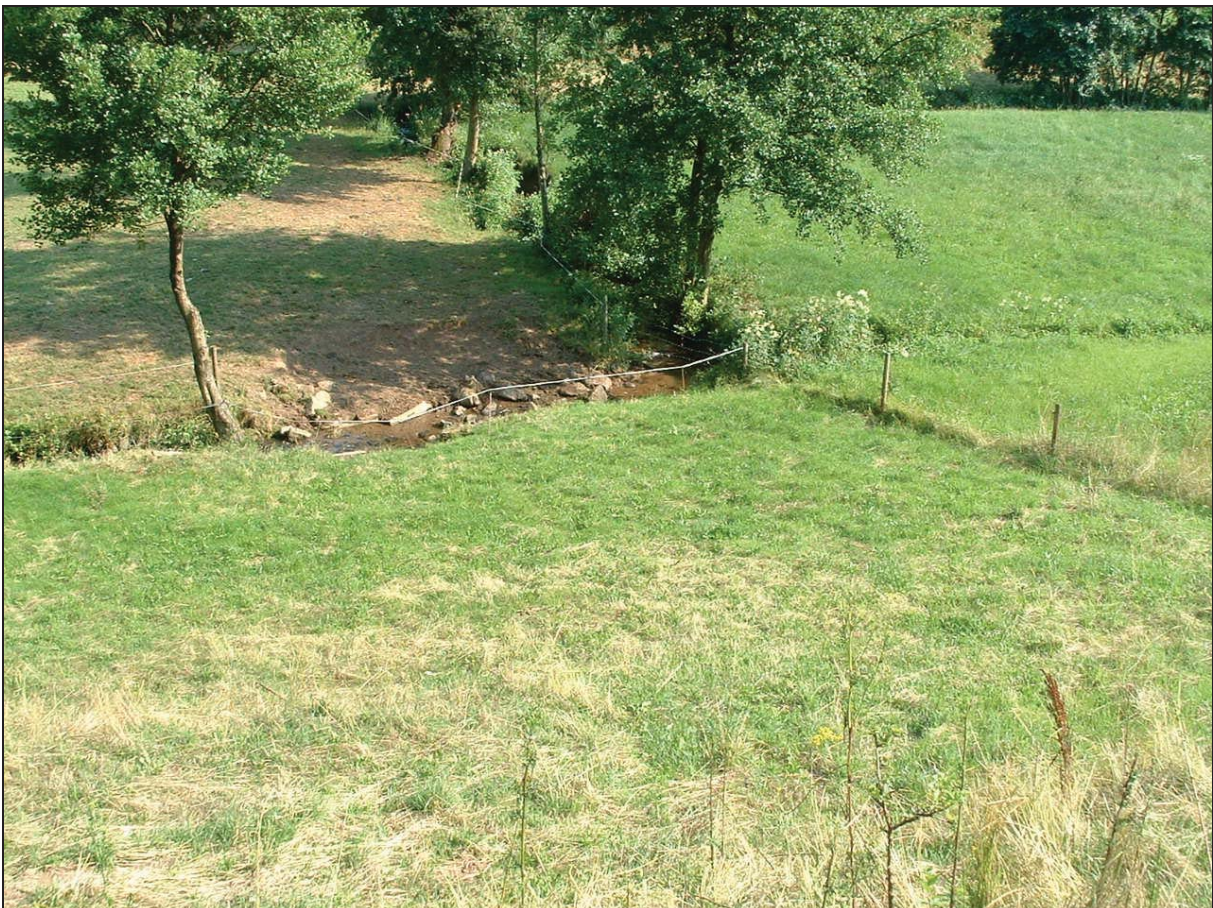
**Abb. 8.2.4.2.2:** Nur auf den „zweiten Blick“ ersichtlich: Freigespülter Verbau im Bereich einer „Viehtränke“. In den angrenzenden Gewässerabschnitten können Steinstickungen oft nur durch „Stochern“ mit dem Fluchtstab nachgewiesen werden.
