**Grunddatenerfassung zu Monitoring und Management von FFH-Gebieten 2006**

## **Oberlauf und Nebenbäche der Mümling (6319-303)**

Untersuchung im Auftrag des Regierungspräsidiums Darmstadt

04.12.2006 Version 2

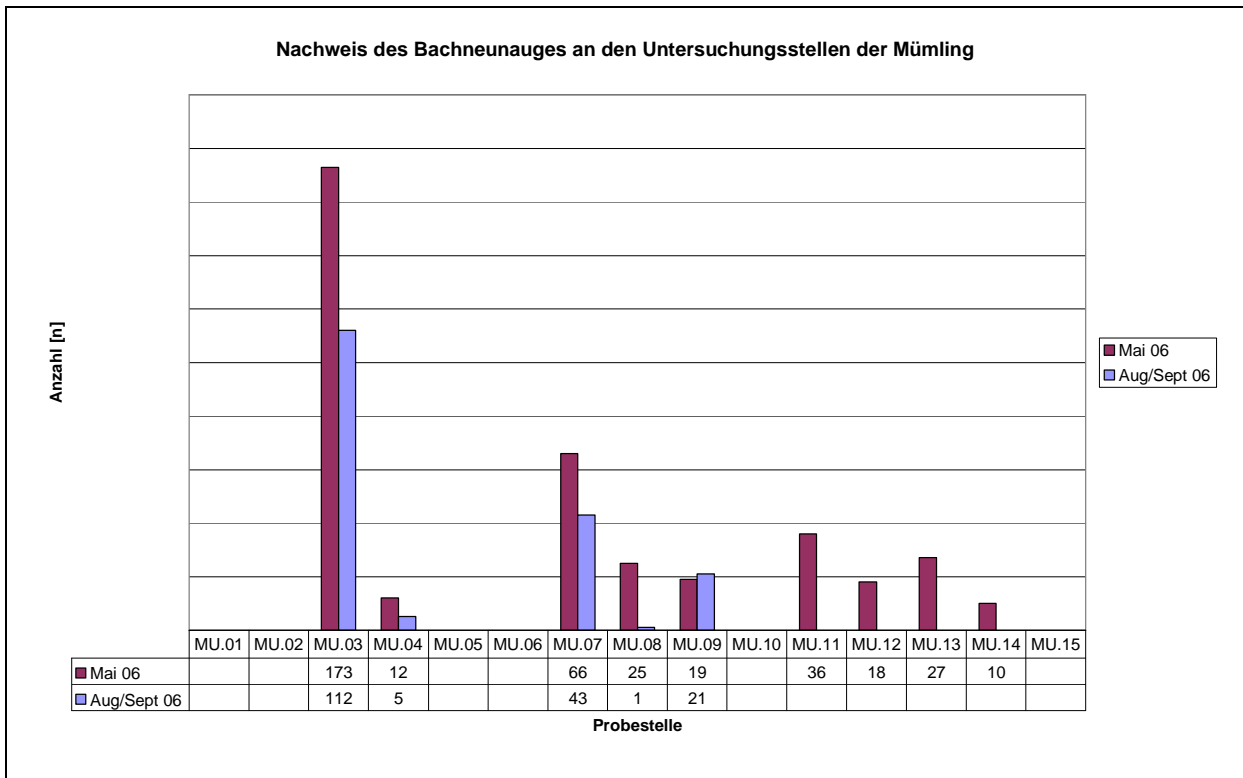
Das Bachneunauge wurde an neun Probestellen vorgefunden. Im Frühjahr wurden insgesamt 386 Individuen nachgewiesen. Im Herbst gab es 182 Nachweise (Abb. 4.1.2.3.1). Die meisten Querder wurden an der Stelle MU.03 gefangen. Auch an der Probestelle MU.07 wurden ausreichend Individuen aller Altersklassen nachgewiesen.

**Abb. 4.1.2.3.1:** Übersicht der Nachweise des Bachneunauges an den 15 Probestellen des FFH-Gebietes „Oberlauf und Nebenbäche der Mümling“ im Frühjahr und Herbst 2006.

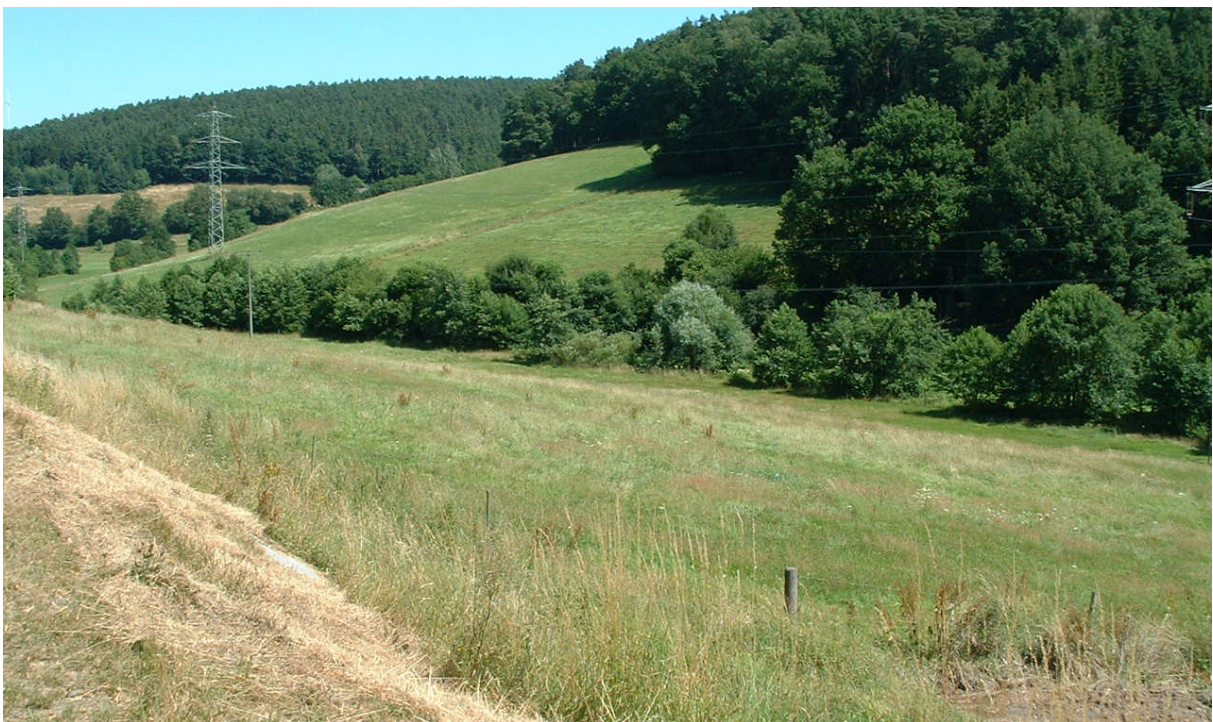
Abb. 7.1.1: Der Mossaubach im Muldentalebereich mit erosiver Grundtendenz; unter natürlichen Bedingungen verläuft das Gewässer gekrümmt ohne Mäanderbildung. Strömungsdiversität und Breitenvarianz erreichen keine Maximalwerte.

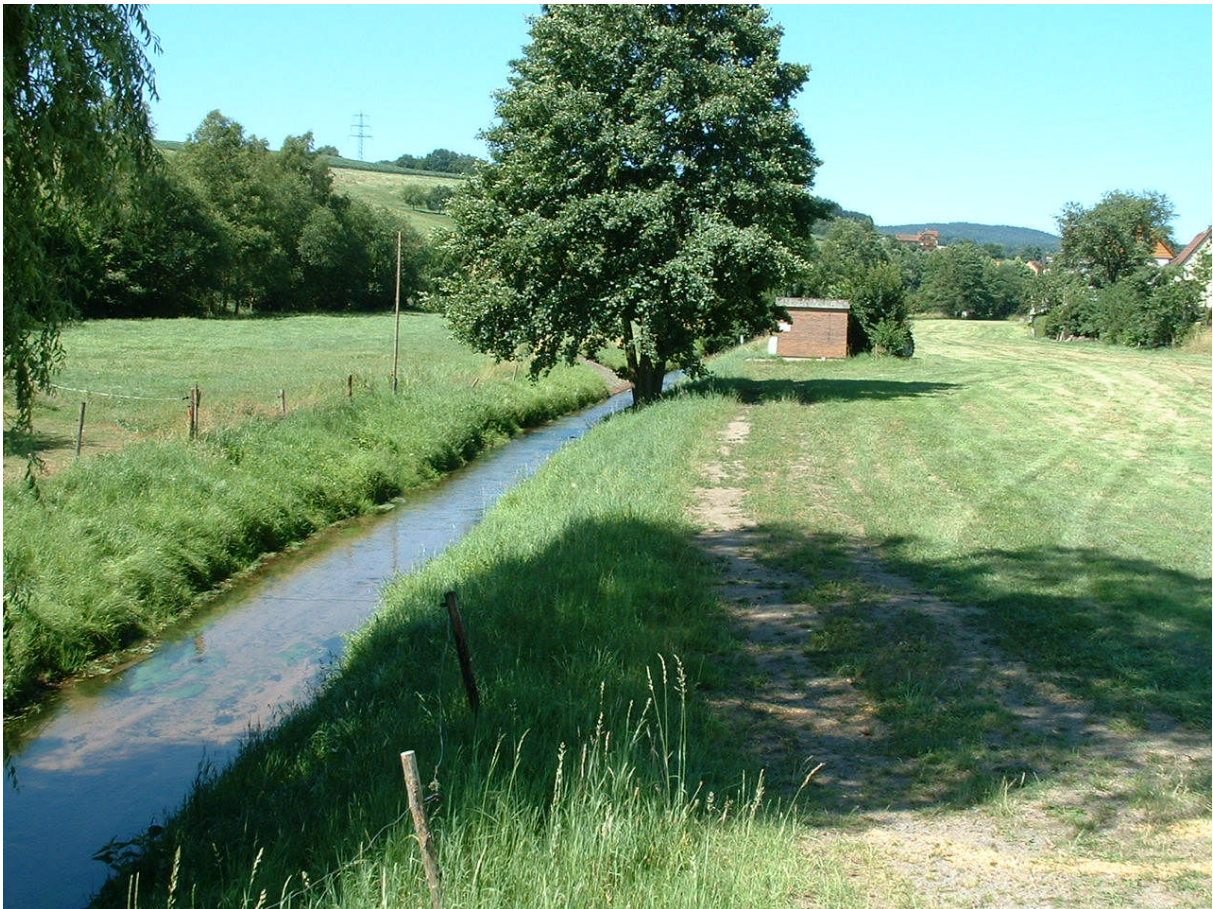
Abb. 7.1.2: Vollständiger Ausbau; natürlicherweise ist eine stark gekrümmte bis mäandrierende Laufentwicklung mit hoher Strömungsdiversität und Tiefenvarianz zu erwarten. Im Photo wird die stark eingeschränkte Substratvielfalt ersichtlich.

Für das gesamte FFH-Gebiet wird außerhalb der Siedlungsbereiche die Sicherung eines ausreichend breiten ungenutzten Gewässerrandstreifens vorgeschlagen (mind. doppelte Breite der natürlichen Schwingungsamplitude des Fließgewässers). Dies gilt insbesondere für Teilabschnitte mit bereits entwickeltem Lebensraum \*91E0. Unterhaltungsmaßnahmen sollten lediglich aus verkehrstechnischen Gründen durchgeführt werden.

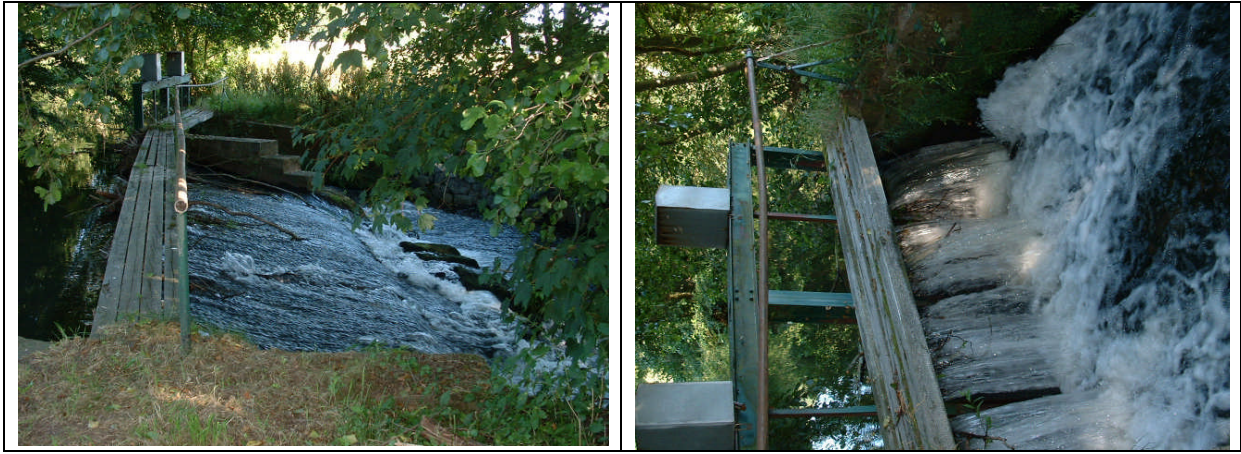
**Abb. 8.2.1.1.1:** QWB\_1 – die vollständig unpassierbaren Wanderungshindernisse an der Mümling...

Vor allem das Rückhaltebecken im Bereich des unteren Marbachs stellt auch für absehbare Zeit eine unüberwindliche Wanderbarriere dar. Hingegen ist die Wiederherstellung der Passierbarkeit der fünf „großen“, in der freien Landschaft gelegenen Mümling-Wehre (QWB\_1, QWB\_2, QWB\_3, QWB\_4, QWB\_5) möglich. Die Planung sollte dabei die Möglichkeiten des Umbaus als raue Rampe bzw. die Etablierung von Umgehungsgerinnen erörtern. Diese Maßnahmen besitzen eine hohe „fachliche Priorität“.

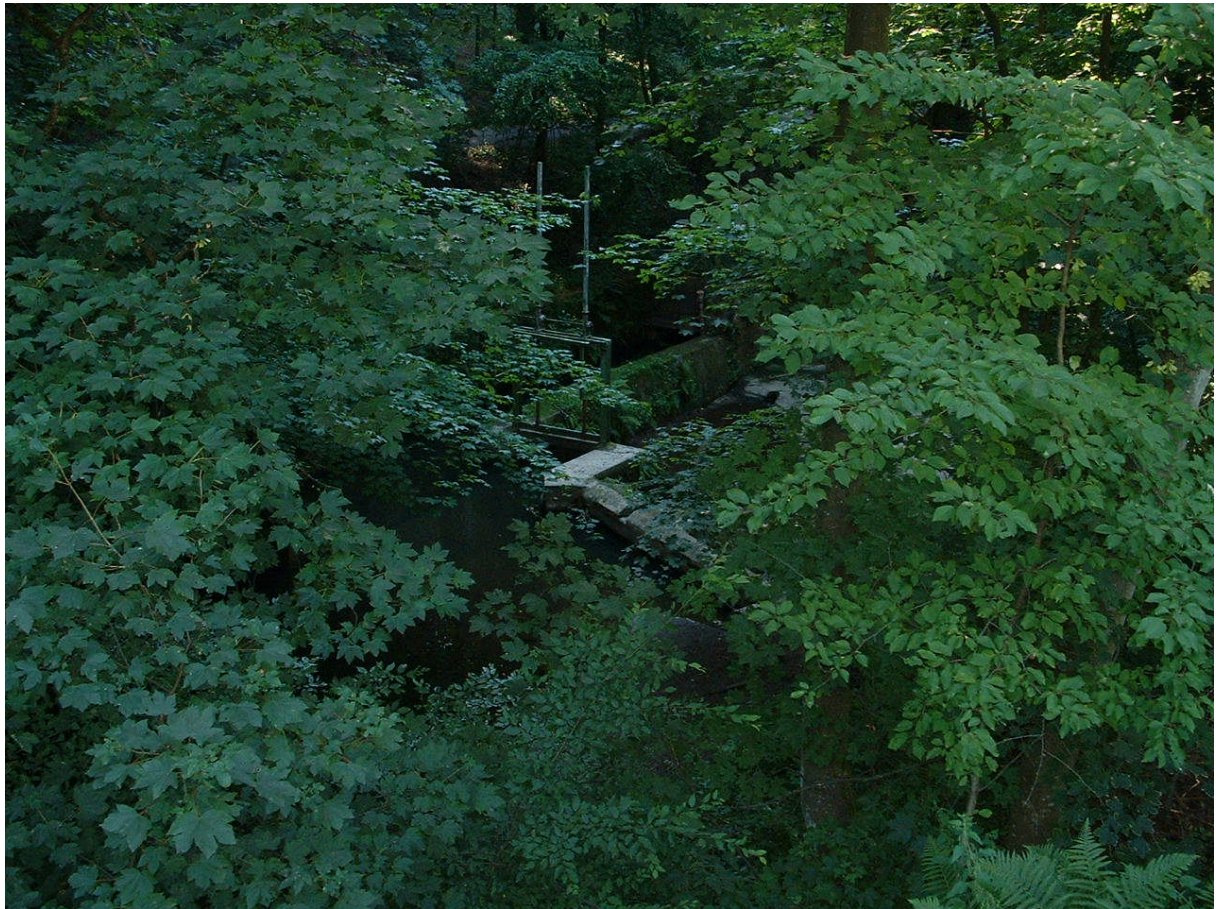
**Abb. 8.2.1.1.2:** ...stellen größere, aber lösbare Herausforderungen dar (QWB\_2).

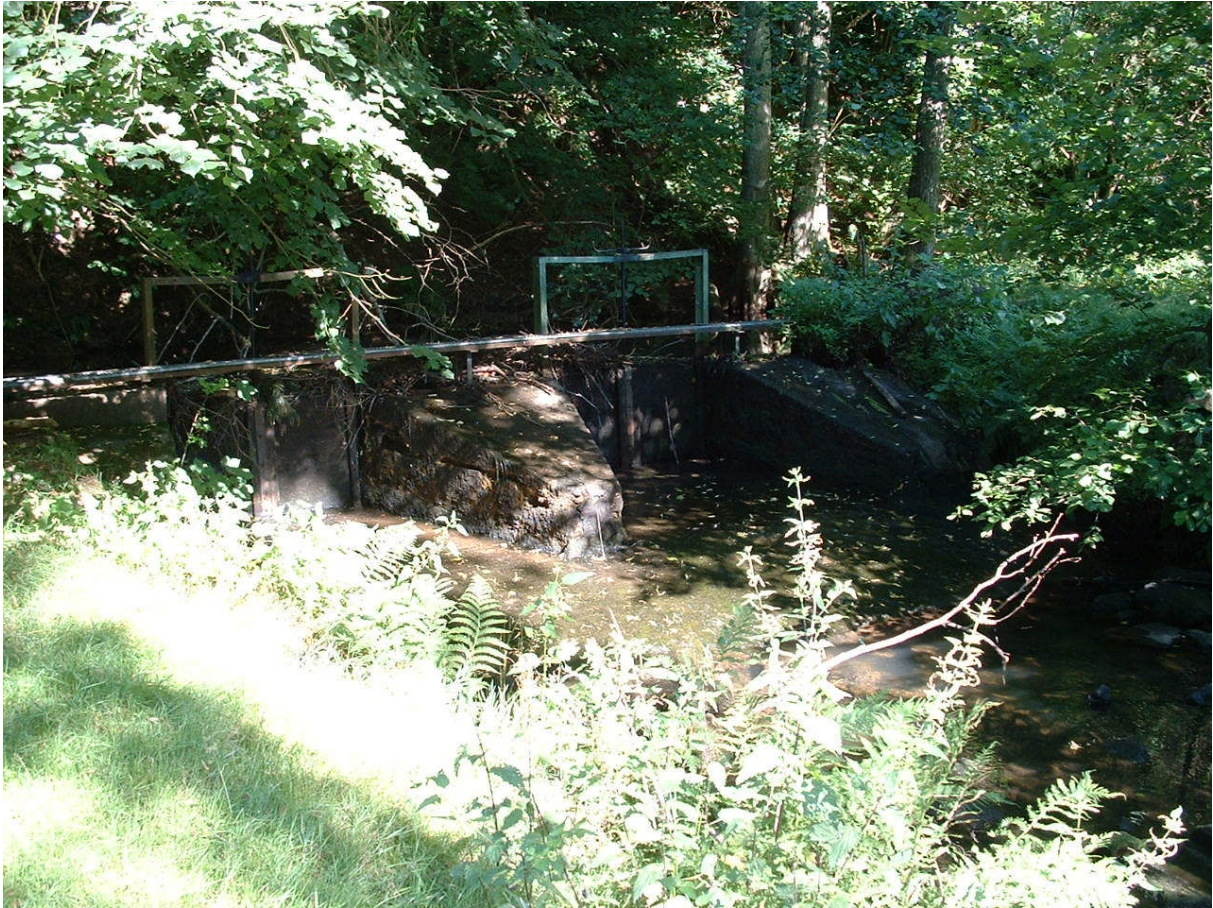
**Abb. 8.2.1.1.3:** Es sollte vor allem die Wasserentnahme am QWB\_3 geprüft und geklärt werden. Sie war zum Zeitpunkt der Ortsbegehung im Juli 2006 zu hoch.

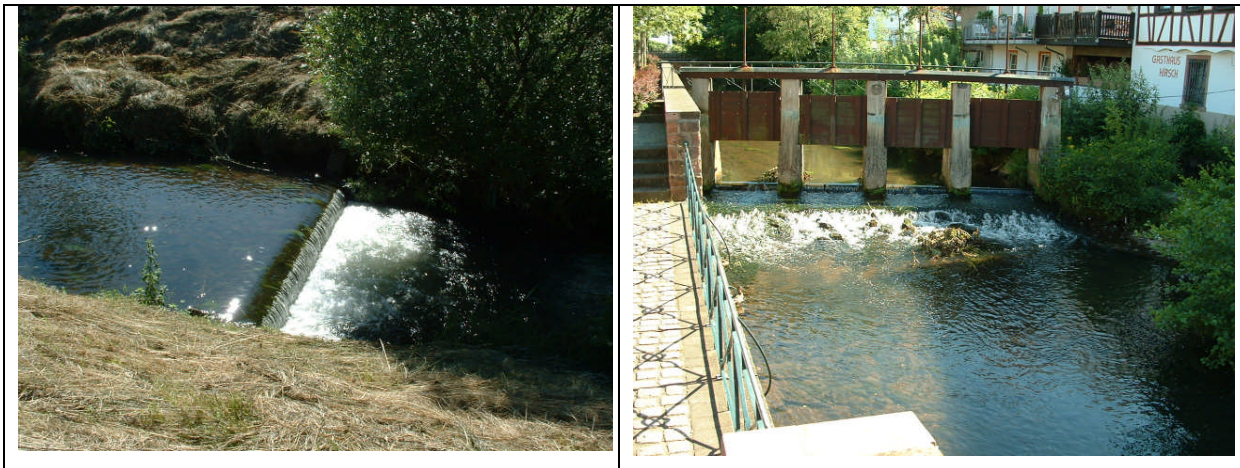
**Abb. 8.2.1.1.4:** Der linke Typus ist in Erbach 15-fach vertreten. Durch Anrampung ist die lineare Passierbarkeit herstellbar. Hingegen sind größere Baumaßnahmen im Bereich Zentrum Erbach nötig, um die Durchwanderbarkeit zu gewährleisten (Bild rechts).

Bei Verrohrungen mit anschließendem Absturz sollten Anrampungungen durchgeführt werden. Zum Teil wird die Offenlegung der Verrohrungen empfohlen, insbesondere wenn aufgrund ihrer Länge und/oder der Sedimentfreiheit eine Passierbarkeit nicht gegeben ist. So wird für die mit 50 Metern längste Verrohrung im Gütersbachbereich (südl. der Ortslage Gütersbach) die Offenlegung empfohlen, sofern seitens der Landwirtschaft die entsprechende Fläche bereitgestellt wird.

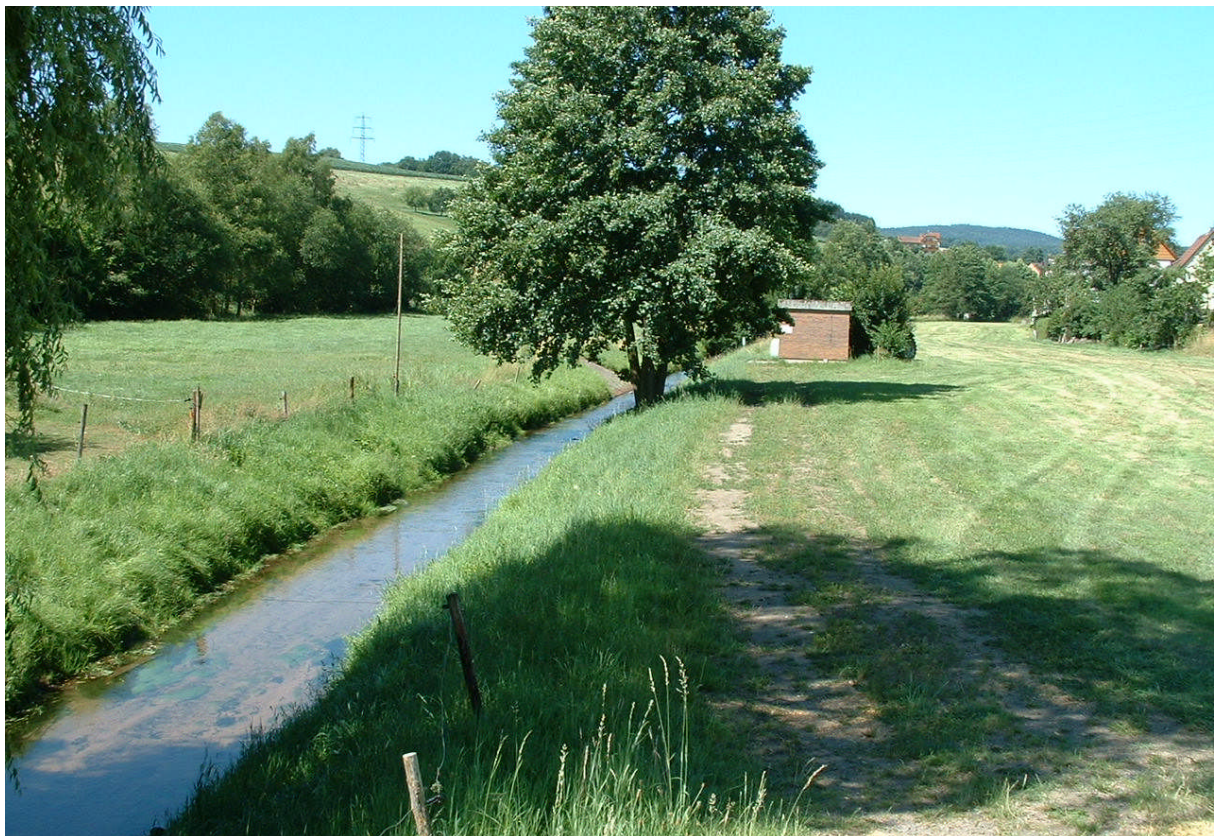
Abb. 8.2.1.3.1: Totalausbau bei trapezförmiger Querprofilierung.

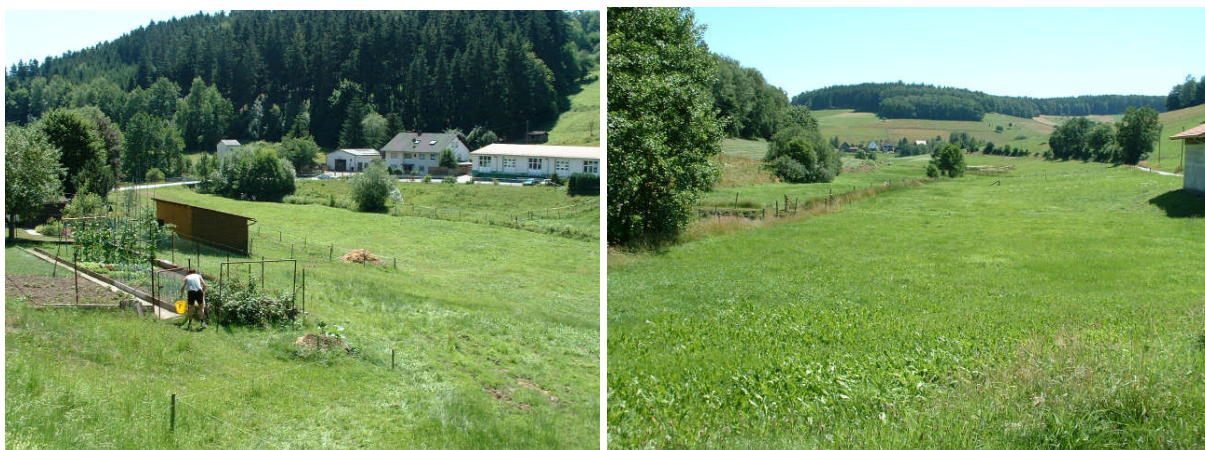
Abb. 8.2.1.3.2: Konkurrierende Ansprüche – Grünlandnutzung versus naturnahe Gewässerentwicklung.

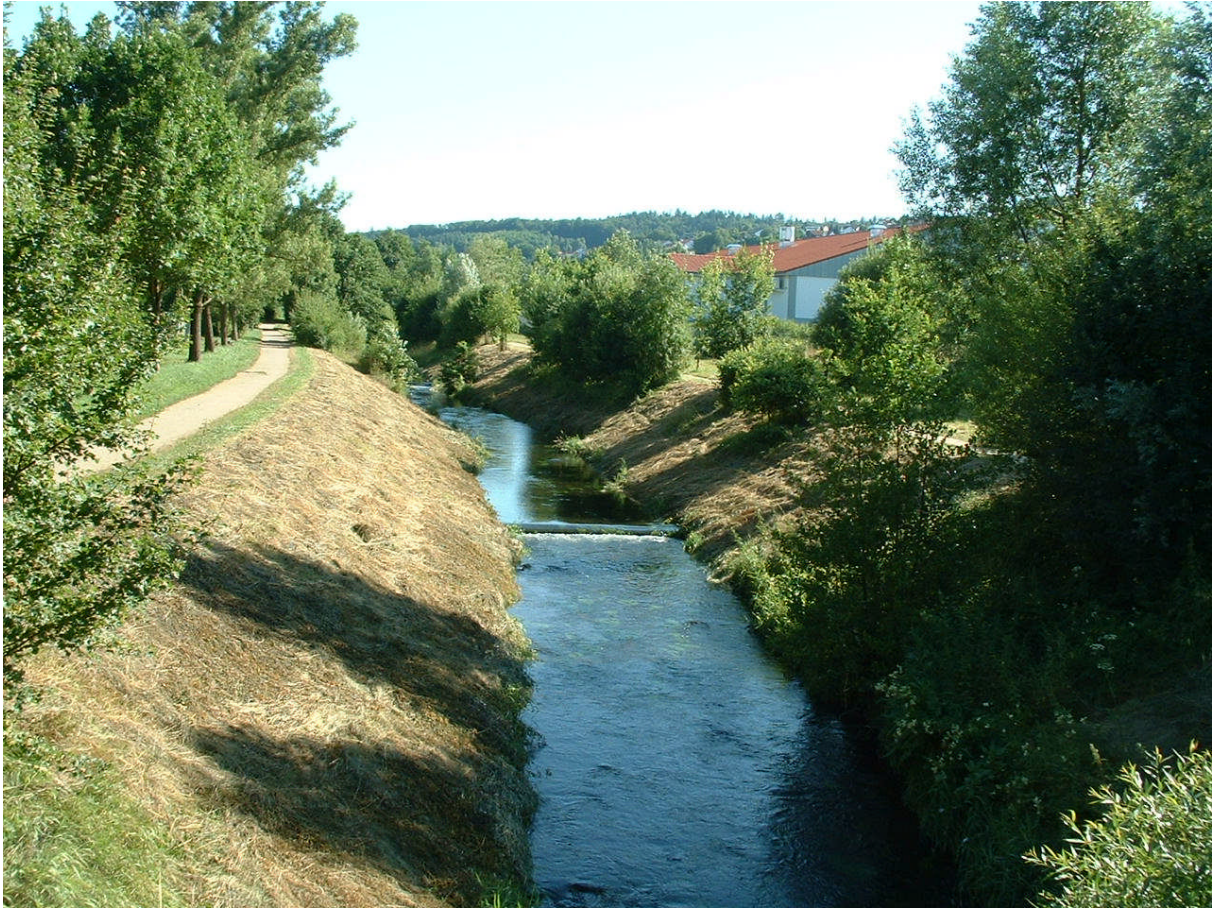
Augenfällig ist das unnatürliche Tiefen-Breitenverhältnis im Marbach-System. Insbesondere die Einengung und das hohe Maß der Begradigung vor allem der kleineren Gewässer vermindern die Diversität ökomorphologischer Strukturen. Oftmals ist weniger die Eintiefung, sondern vielmehr die „fehlende Breite“ das eigentliche Problem. Flacher entwickelte Querprofile finden sich in den weniger begradigten Bereichen mit ungenutztem Gewässerrandstreifen, insbesondere an der Mümling. Der Bereich Erbach ist aus Gründen des Hochwasserschutzes deutlich eingetieft. Maßnahmen zur strukturellen Verbesserung sind kaum umsetzbar.

**Abb. 8.2.2.1.1:** Anforderungen des Hochwasserschutzes bestimmen das Trapezprofil im Bereich Erbach.

Mögliche Maßnahmen zur Verbesserung der Situation außerhalb der Restriktionslagen sind:

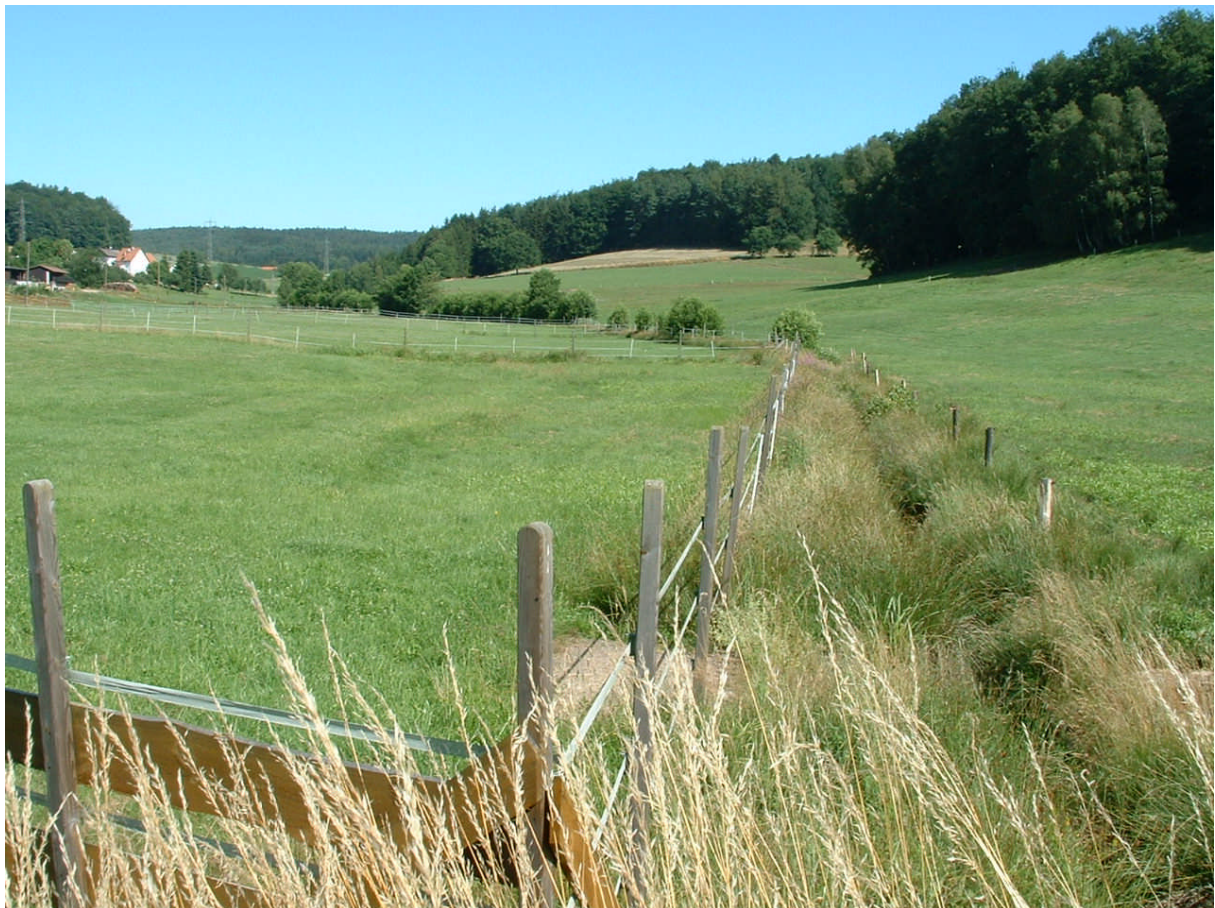
Abb. 8.2.4.1.1: Die kleineren Gewässer besitzen nur ein eingeschränktes eigendynamisches Entwicklungspotenzial; in diesen Bereichen sind Profilaufweitungen und Erhöhung der Breitenvarianz notwendig.

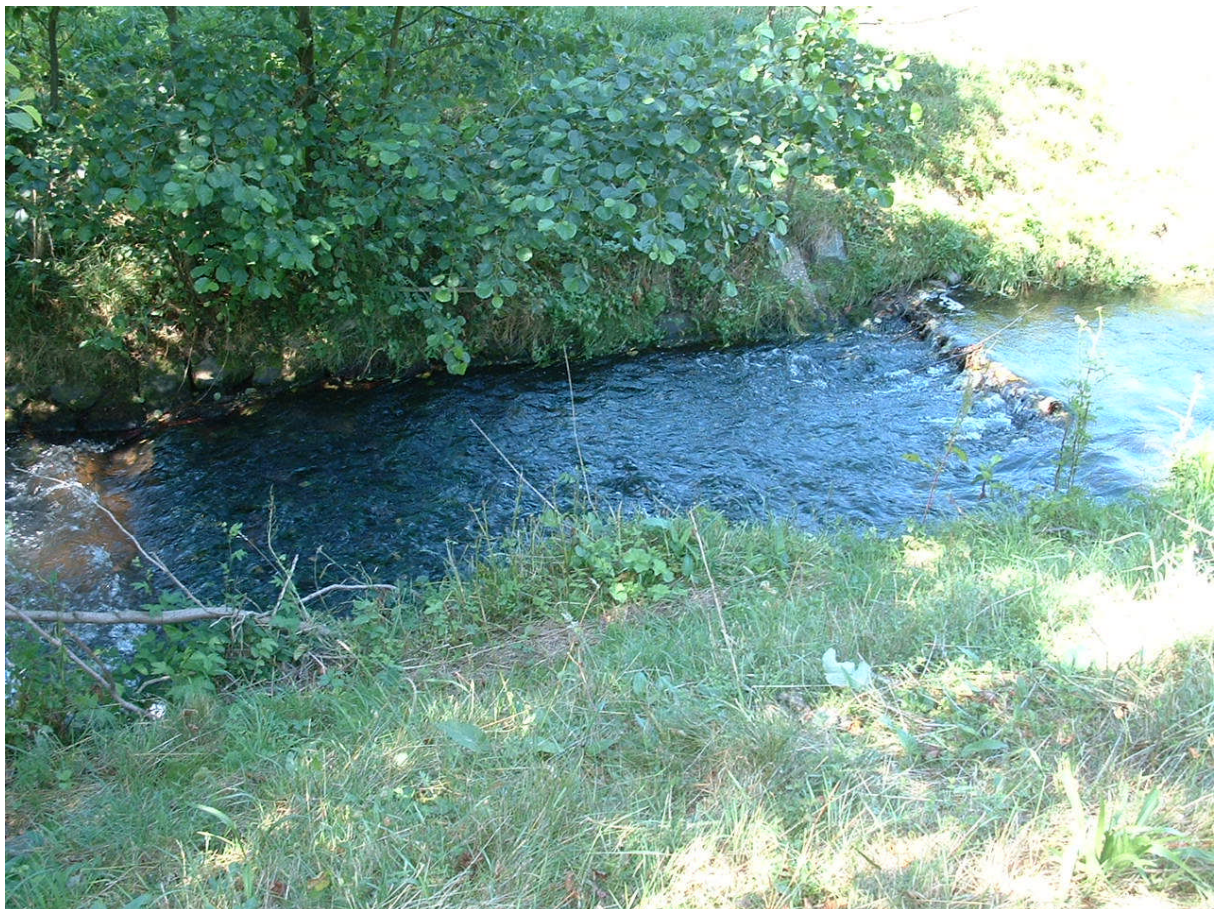
Großflächige „Verbaumaßnahmen“ lassen sich insbesondere in den begradigten Bereichen im Ufer als Stickungen nachweisen. Da der Gewässerausbau bereits vor langer Zeit durchgeführt wurde, sind die „linienführenden“ Stickungen oftmals überwachsen oder mit Erdreich überlagert. Gerade in Bereichen mit höherem eigendynamischen Entwicklungspotenzial wird dadurch eine naturgemäße Laufentwicklung verhindert. Massiver Verbau findet sich insbesondere in den Ortslagen und bei Straßenquerungen.

Abb. 8.2.4.2.1: Steinstickung im Bereich Marbach oberhalb des Hochwasserrückhaltebeckens vereinheitlicht die Gewässerstruktur.

Lediglich außerhalb von Restriktionslagen ist momentan der vollständige Rückbau möglich, sofern Flächen im Gewässerumfeld zur Verfügung stehen.
