Grunddatenerhebung
zu Monitoring und Management
des FFH-Gebietes
„Eiterbach“
6418-350

Auftraggeber:
Regierungspräsidium Darmstadt Abteilung Naturschutz

Version Nr.: 3 vom 5.12.2006

Titel:	Grunddatenerhebung des FFH-Gebietes „Eiterbach“ (Nr. 6418-350)
Ziel der Untersuchungen:	Erhebung des Ausgangszustandes zur Umsetzung der Berichtspflicht gemäß Art. 17 der FFH-Richtlinie der EU
Land:	Hessen
Landkreis:	Odenwaldkreis
Lage:	Südlich von Wald-Michelbach, südlicher Ortsrand von Siedelsbrunn bis zur Landesgrenze BW
Größe:	10,6127 ha
FFH-Lebensraumtypen:	Gewässer: LRT 3260: 0,3777 ha, Erhaltungszustand B Wald: LRT*91E0: 2,3159 ha, überwiegend C Offenland: LRT*6230: 0,0328 ha, B LRT 6431: 0,6217 ha, B
FFH-Anhang II – Arten:	<i>Lampetra planeri</i> , <i>Cottus gobio</i>
Vogelarten Anhang I VS-RL:	Nicht untersucht
Naturraum:	D55: Odenwald, Spessart u. Südrhön, 144 Sandsteinodenwald
Höhe über NN:	335 bis 445 m
Geologie:	Kristalline Gesteine und Trias (Buntsandstein)
Auftraggeber:	RP-Darmstadt
Bearbeitung:	Büro für Gewässerökologie, Darmstadt Institut für angewandte Vegetationskunde und Landschaftsökologie, Darmstadt Thomas Wolf, Moosflora

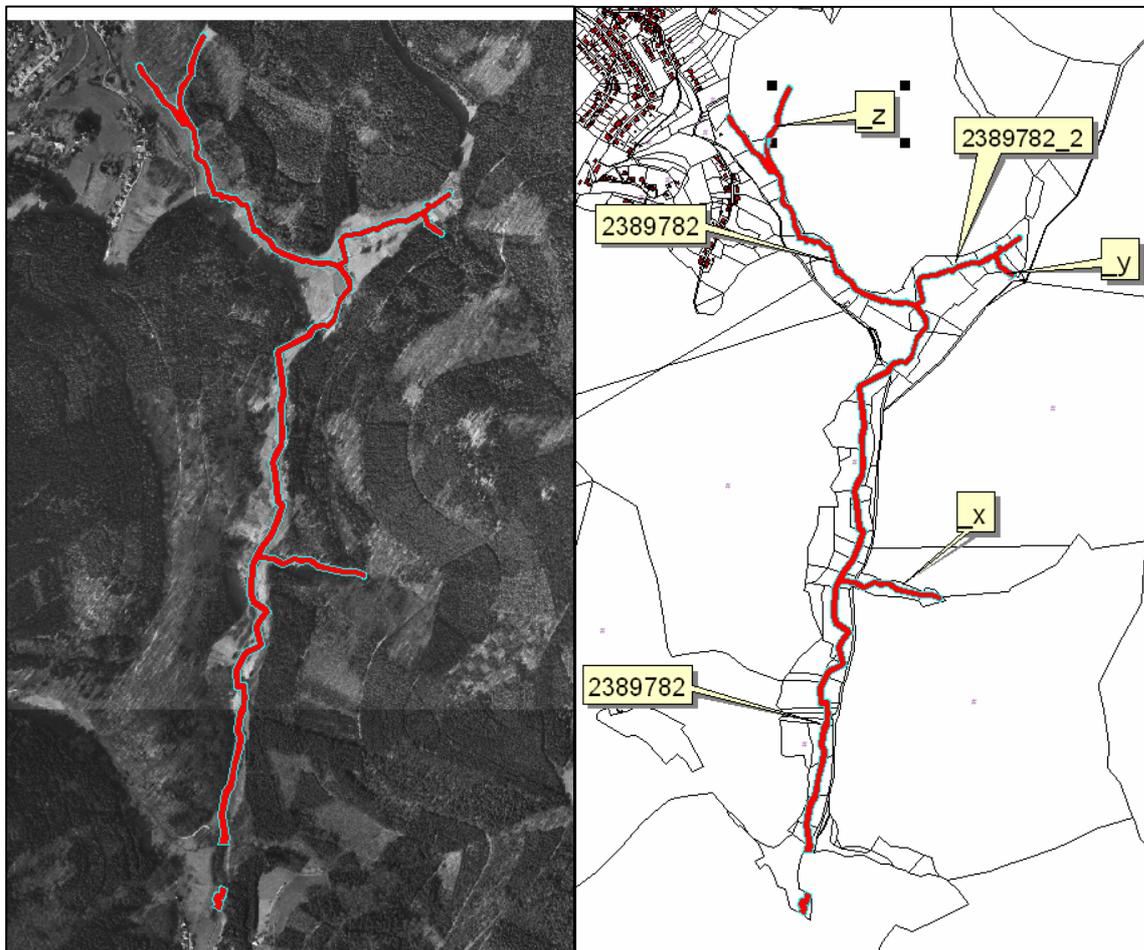
Abb. 1: FFH-Gebiet Eiterbach, Ausschnitt aus Luftbild mit eingezeichnetem Gewässersystem und Gewässerkennziffern (100-m-Abschnitte siehe Karte 4)

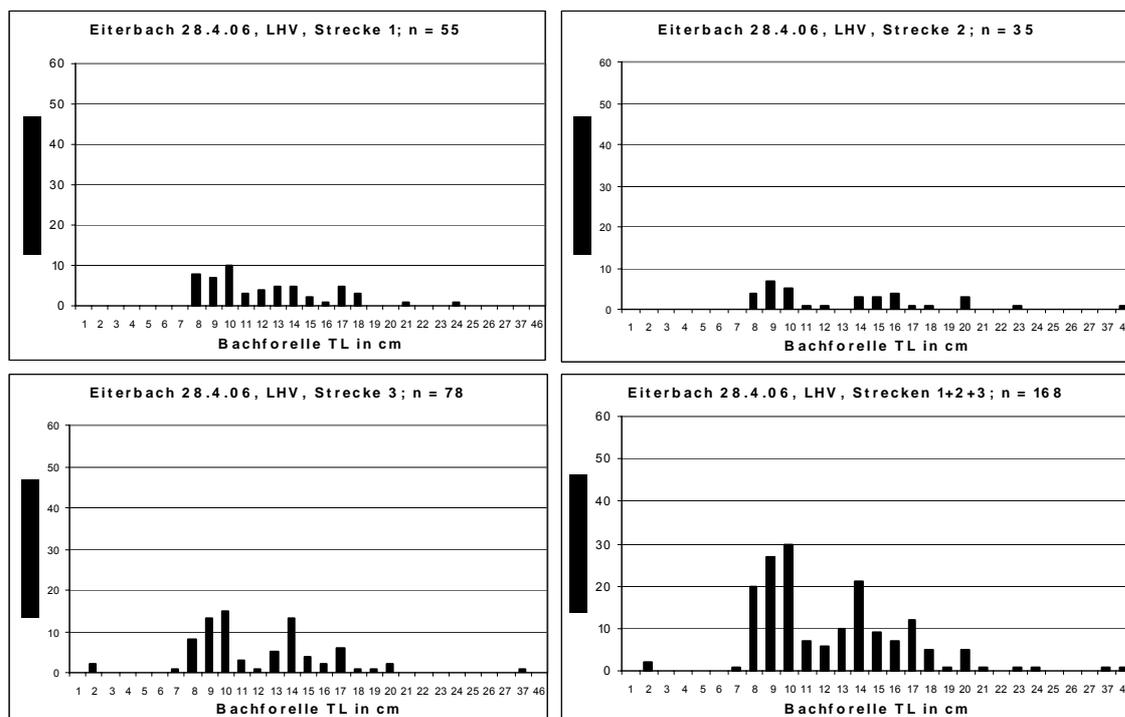
Abb. 2: Populationsstruktur der Bachforelle am 28.4.06 an drei untersuchten Probestellen im Eiterbach

Die Bachforelle besitzt im Eiterbach in Abhängigkeit von der Substratstruktur sehr gute Populationsstrukturen. Besonders die naturbelassene Strecke im Haupttal des Eiterbachs beherbergt natürliche unbeeinflusste Bachforellenbestände. Die Alterstruktur zeigt einen natürlichen Aufbau der 3 Jahrgänge 0+, 1+, 2+ und $\geq 3+$. Oberhalb des Durchlasses wurden ebenfalls bei einer qualitativen Kontrollbefischung Bachforellen angetroffen. Der Durchlass mit Absturz im Bereich des Weges stellt für die Bachforelle keine Wanderbarriere dar.

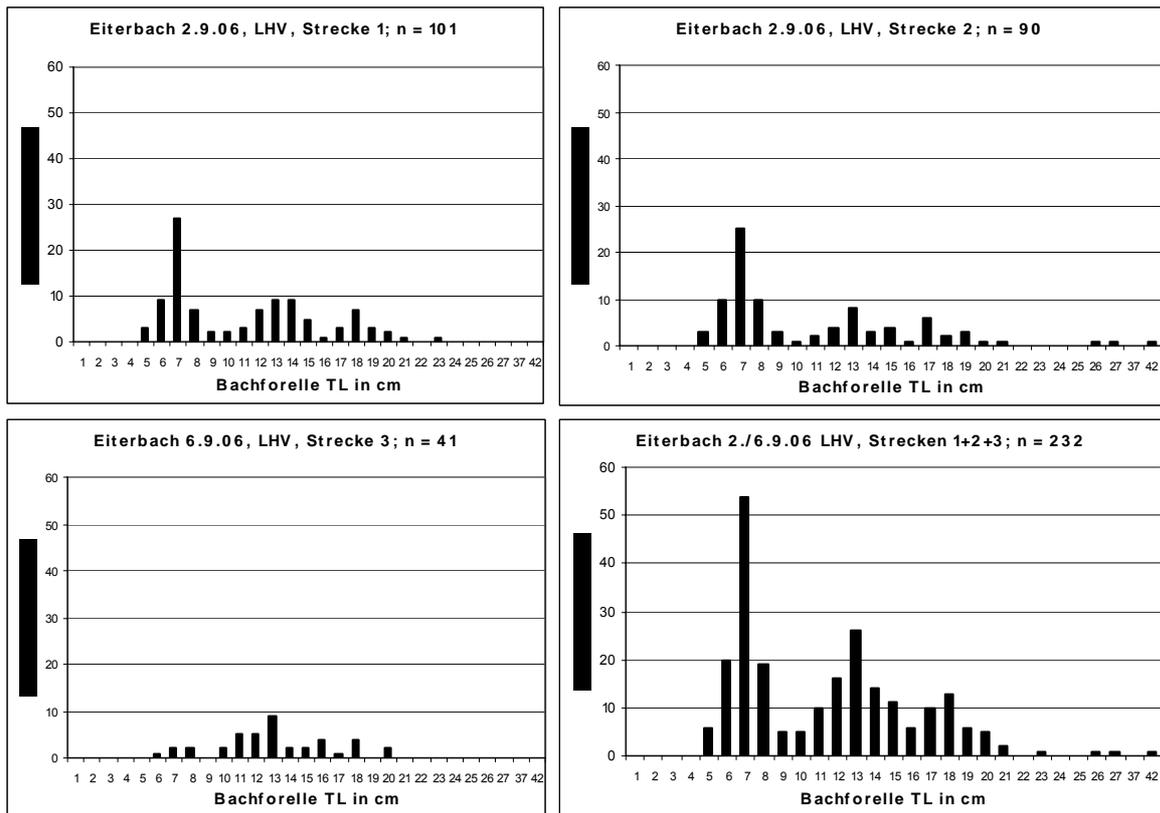
Abb. 3: Populationsstruktur der Bachforelle am 2./6.9.06 an drei untersuchten Probestellen im Eiterbach

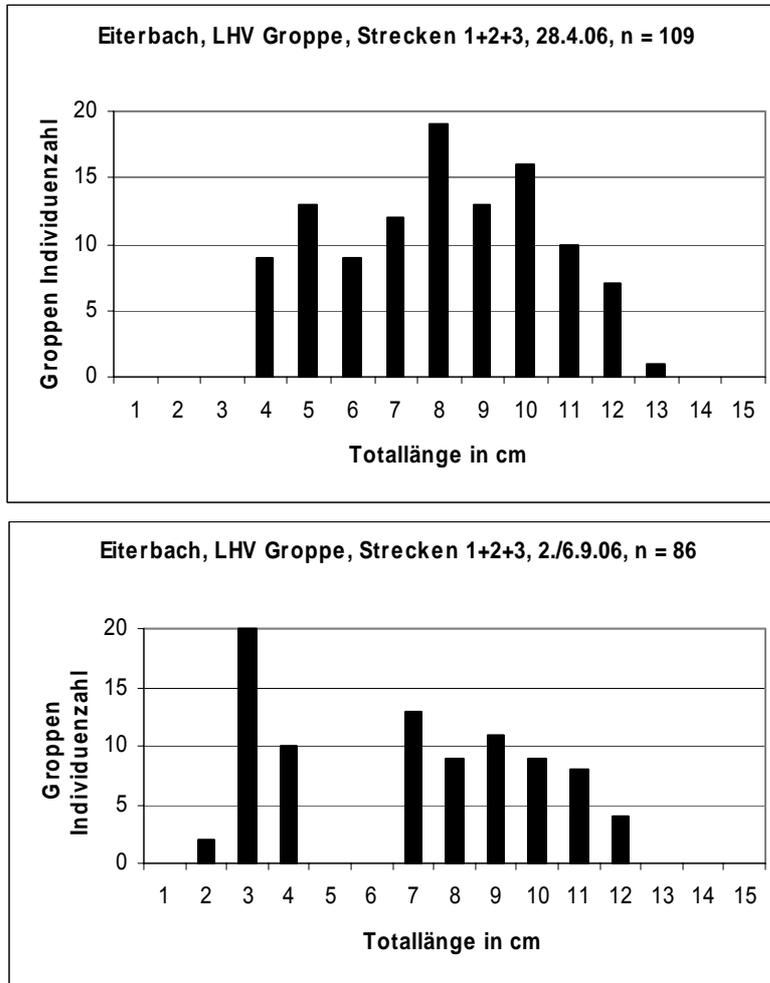
Abb. 4: Populationsstruktur der Groppe (Längenhäufigkeitsverteilung) im Eiterbach bei der Frühjahrs- und Spätsommerbefischung (Zusammenfassung der 3 Befischungsstrecken)

Bei der zusätzlichen qualitativen Befischung der Gewässerstrecke zwischen Durchlass (Querung Waldweg) und Einmündung des linken nordöstlichen Nebenbaches konnten keine Groppen nachgewiesen werden (sondern lediglich Bachforellen), womit der Nachweis erbracht wurde, dass der vorhandene Durchlass als Wanderbarriere wirkt.

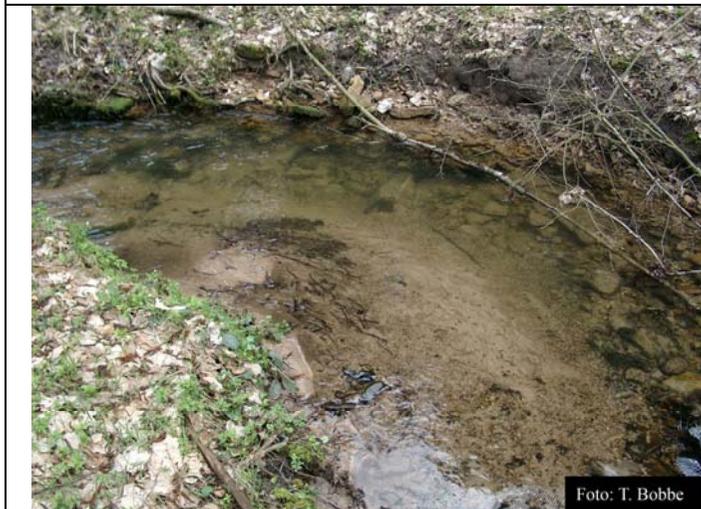
Abb. 7: Feinsubstratbank, Lebensraum des Querders

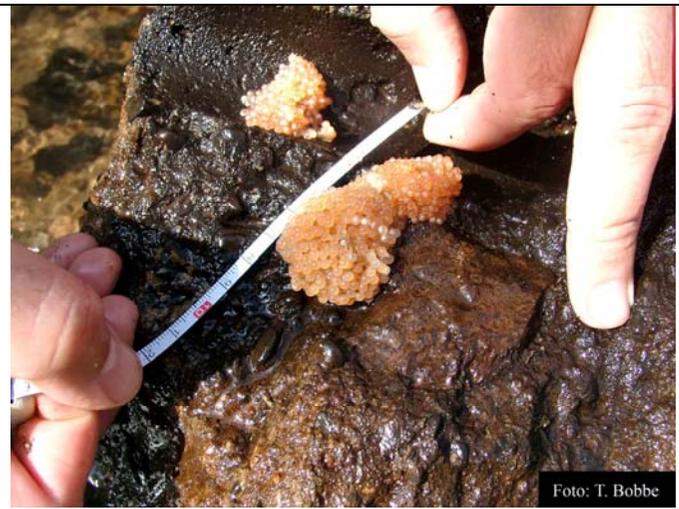
Abb. 8: Befischungsstrecke 1, Groppengelege im Mai

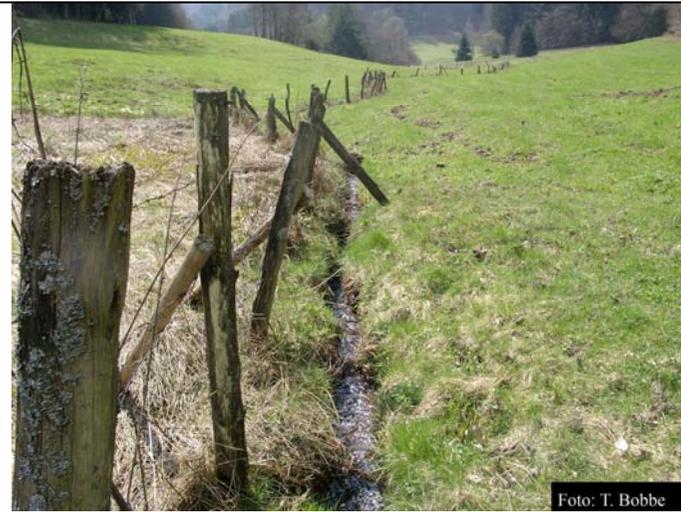
Abb. 17: Nutzung bis an den Gewässerrand, nordöstl. Quellast

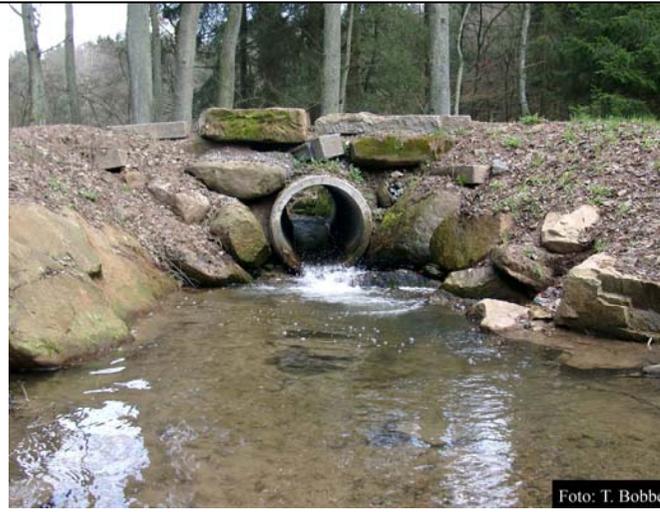
Abb. 18: Wanderbarriere für die Groppe (Abschnitt 17)

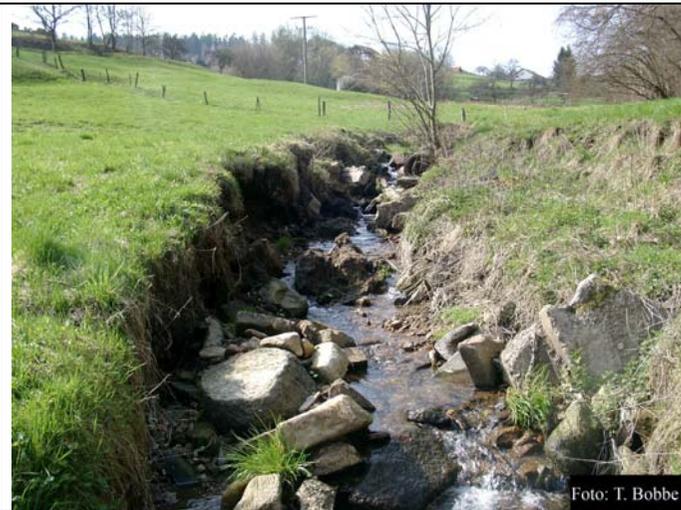
Abb. 19: Tiefenerosion unterhalb MWE im nordwestl. Quellast

- Beseitigung des schädlichen Betriebes der MWE (Einleitung im 100-m-Abschnitt 239492-29) durch Optimierung bzw. Veränderung der Anlage und Renaturierung der geschädigten Strecke (Abschnitte 239492-21 bis -29 unterhalb der MM-Einleitung).
- Wiederherstellung der Durchgängigkeit der beiden Durchlässe. Beseitigung der Abstürze und der sedimentfreien Sohlen. (Gewässerabschnitte Abschnitte 239492-17 und -27)
- Der östliche Nebenbach sollte im Bereich der Pferdewiese vollständig (je 2m-Streifen) ausgezäunt werden (239492_2-4 und -5) und die Teilverrohrung in diesem Bereich entfernt werden.

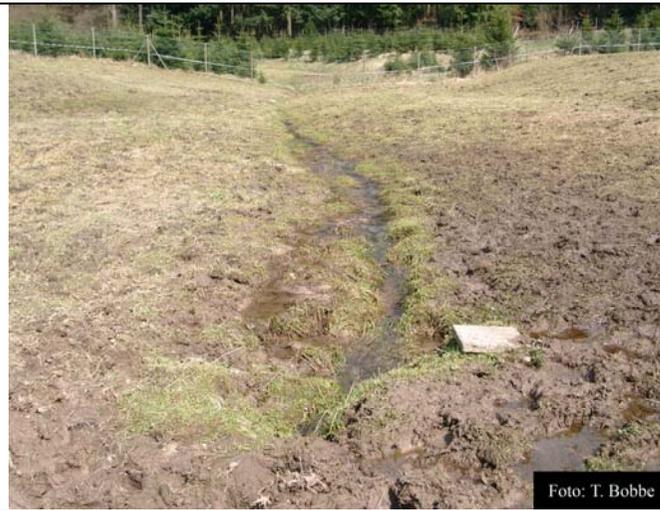
Beweidung/ Verrohrung: Auf der Pferdeweide des nordöstlichen Quellastes erfolgt die Beweidung ohne Rücksicht auf den Bach (sehr starke Trittschäden, Nährstoffeintrag). Ein Teil der Wiese wurde verrohrt.

Abb. 20: Starke Trittbelastung in Pferdeweide (nö. Quellast)
