Grunddatenerfassung zu Monitoring und Management des FFH-Gebietes „Urff zwischen Hundsdorf und der Mündung in die Schwalm“ (4920 – 305)

Untersuchung im Auftrag des Regierungspräsidiums Kassel

März 2007

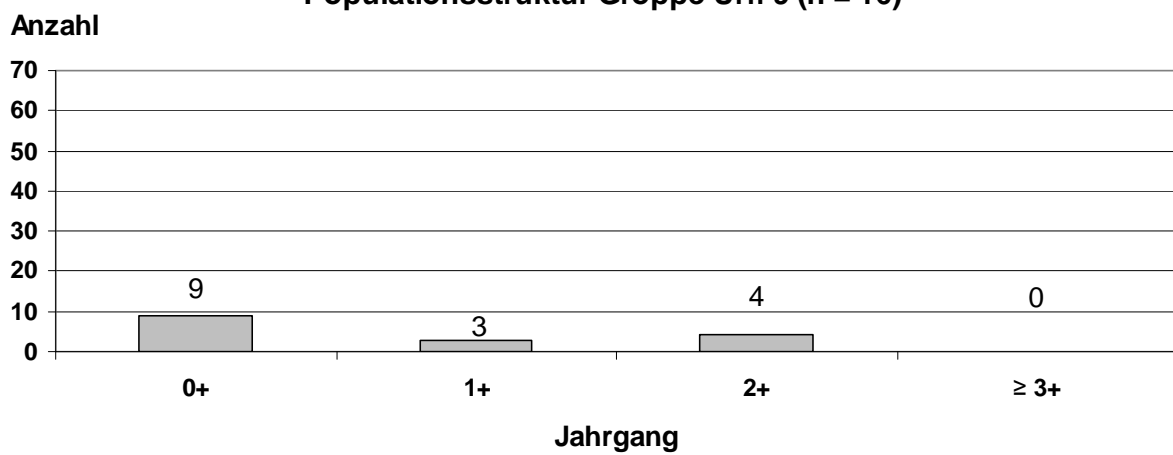
Abb. 4.1.1.3.2: Populationsstruktur der Gruppen an den einzelnen Probestellen.

Mit Ausnahme von nur zwei Untersuchungsflächen, oberhalb der Schlagmühle und oberhalb der Fischeiche zwischen Oberurff und Bergfreiheit, zeigten die vorgefundenen Groppenpopulationen keinen typischen Populationsaufbau. Die nachfolgenden Abbildungen zeigen den Altersaufbau der Groppen an den einzelnen Probestellen:

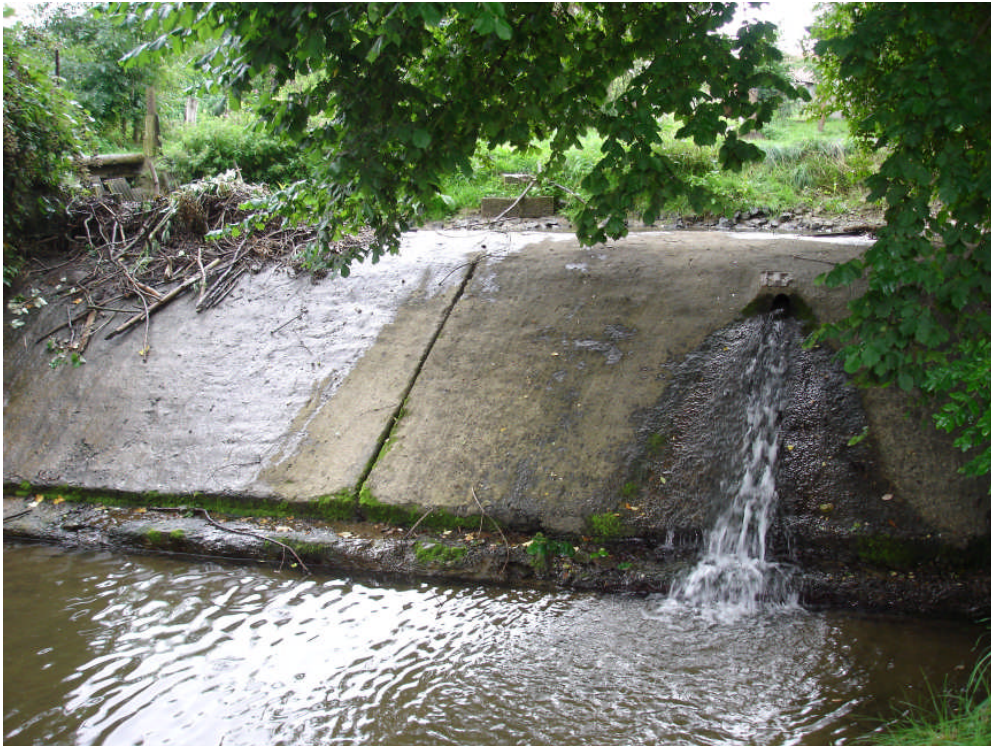
Die Bearbeiter zur Strukturkartierung, LRT-Erhebung und zur Erfassung der Fischfauna haben bei den Begehungen des Gebietes festgestellt, dass annähernd 90 – 100 % des verfügbaren Wassers der Urff in die Mühlgräben zur Wasserkraft- oder sonstiger Nutzungen fließt. Als Folge davon liegen die Ausleitungsstrecken beinahe trocken. Durch den Wassermangel, sowie durch die unzureichende Strömungsgeschwindigkeit des Wassers geht der Lebensraum für die Groppe und andere rheophile Fischarten auf dieser Gewässerstrecke völlig verloren. Die Groppe ist, wie andere Fische des Rhithrals, an fließende sauerstoffreiche Wasserverhältnisse angepasst und kommt daher mit den Bedingungen in den „stehenden“ Wasserkörpern oder Restwasserpfützen der Ausleitungsstrecken schlecht zurecht.

Abb. 4.1.3.4.1: Sehr geringe „Restwassermenge“ in der Ausleitungsstrecke der „Niedermühle“ in Niederurff

Eine Erweiterung des Groppen- Lebensraumes wäre nur durch die Abgabe einer ausreichenden Mindestwassermenge in die Ausleitungsstrecke möglich. Dazu ist eine Überprüfung der Wasserrechte von den Mühlen bei Oberurff und Niederurff dringend notwendig.

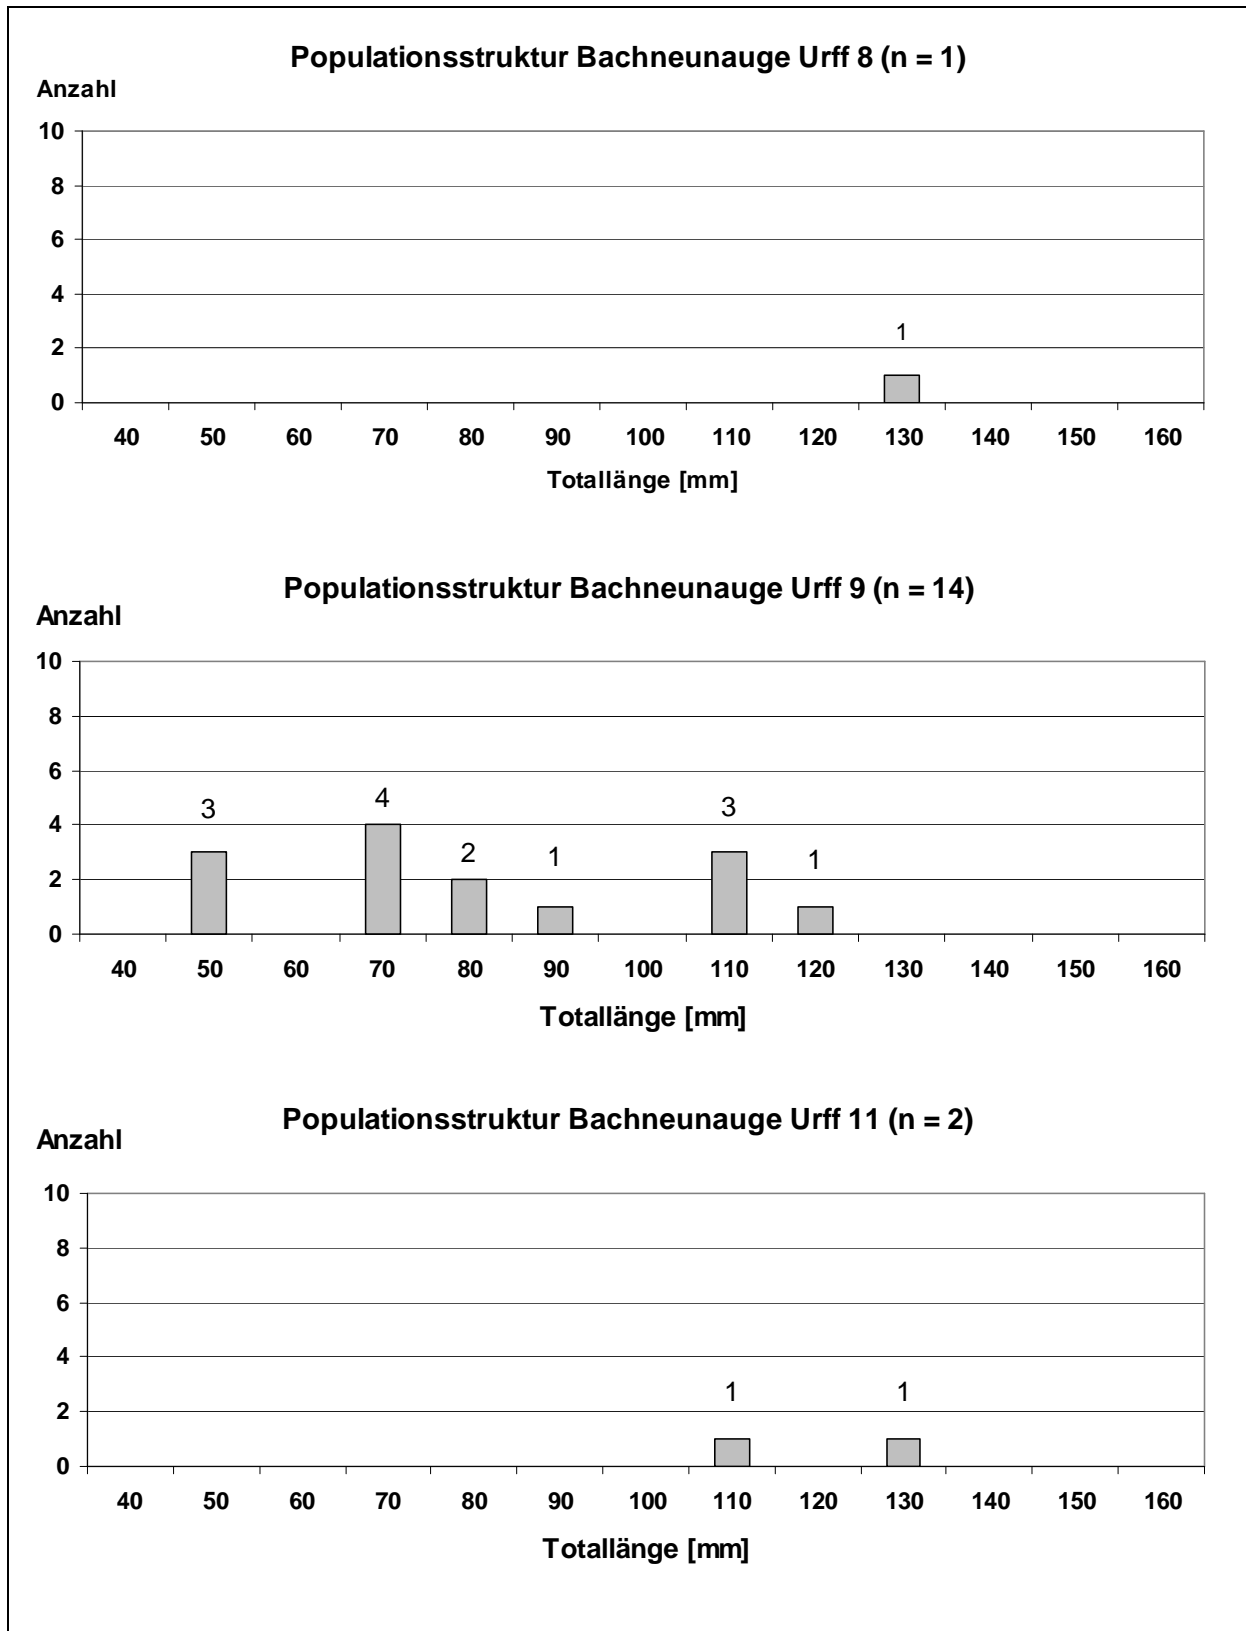
Abb. 4.1.2.3.2: Populationsstruktur der Bachneunaugen an den einzelnen Probestellen.

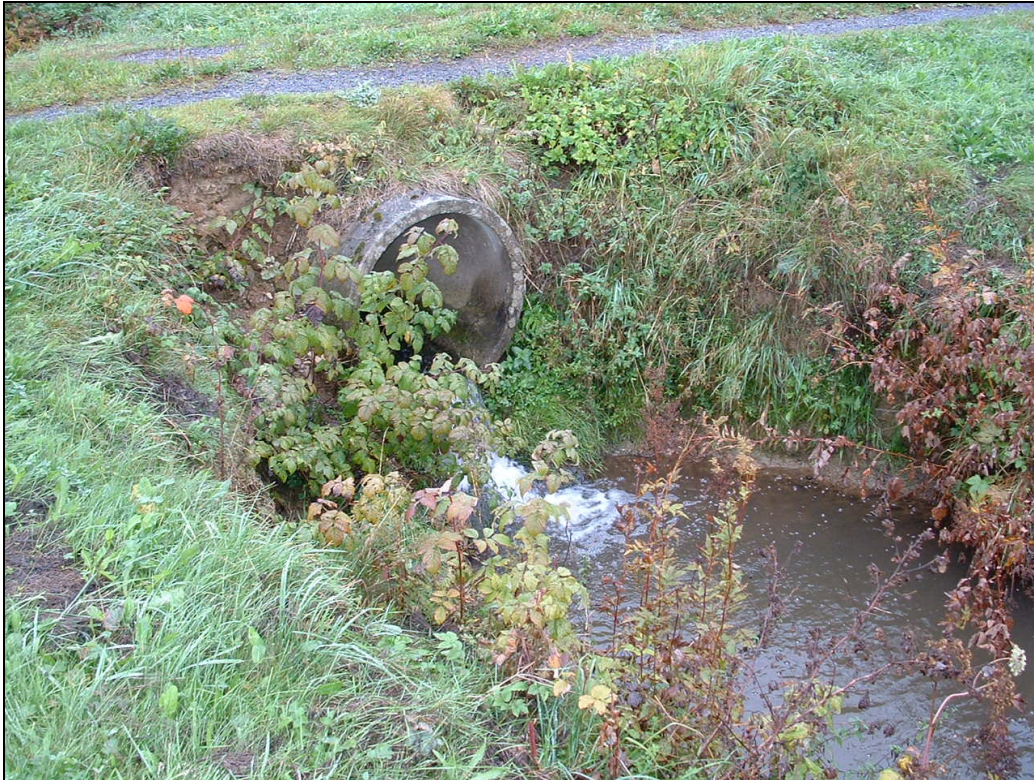
Abbildung 8.2.1.1.1: Insbesondere für Schwachschwimmer wie die Groppe unpassierbar - der Typus „Verrohrung mit Absturz“ kommt im nördlichen Bereich der Urff mehrfach vor.

Einfacher und kostengünstiger ist der Umbau der eingeschränkt passierbaren Sohlschwelen. Für das Querbauwerk wird eine Anrampung mit naturraumtypischen Schottern, Steinen und Kiesen empfohlen.

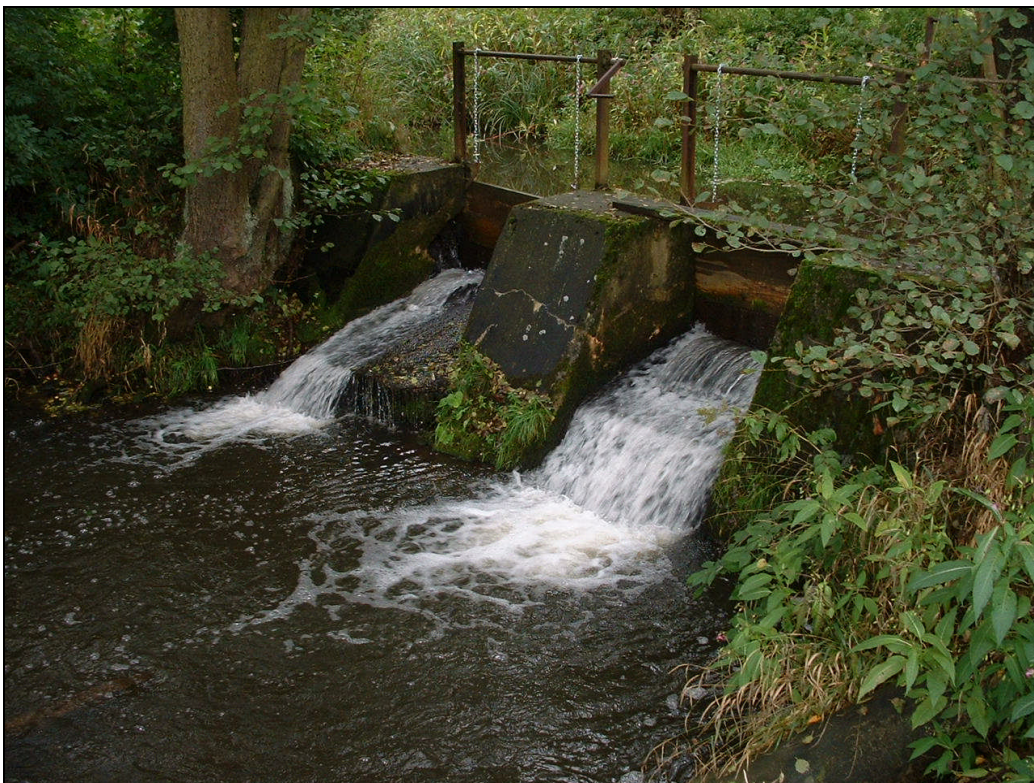
Abbildung 8.2.1.1.2: Das Schiebewehr (QWB_10) bei Bergfreiheit dient der Speisung einer Teichanlage. Zur Wiederherstellung der Passierbarkeit sind größere (Um-)Baumaßnahmen notwendig.

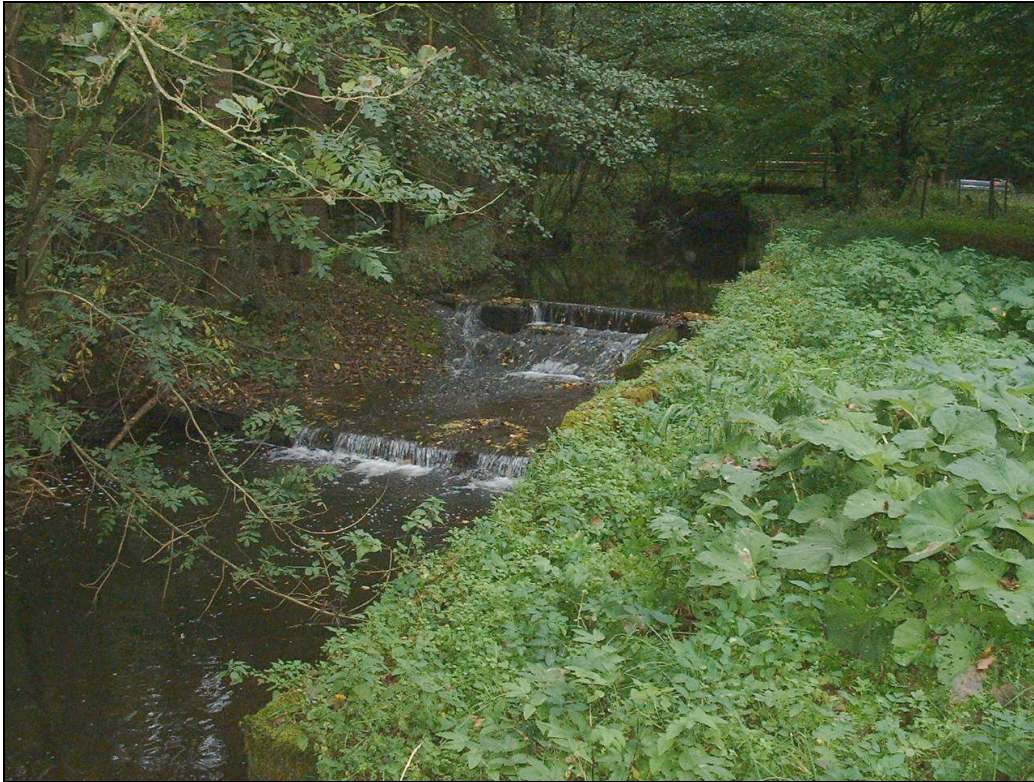
Abbildung 8.2.1.1.3: Der „doppelte Absturz mit Teilrampe“ (QWB_12) dient der Wasserausleitung für die Teichanlagen zwischen Bergfreiheit und Oberurff-Schiffelborn. Die Varianten Fischpass/Anrampung/Umgehungsgerinne müssen diskutiert werden.

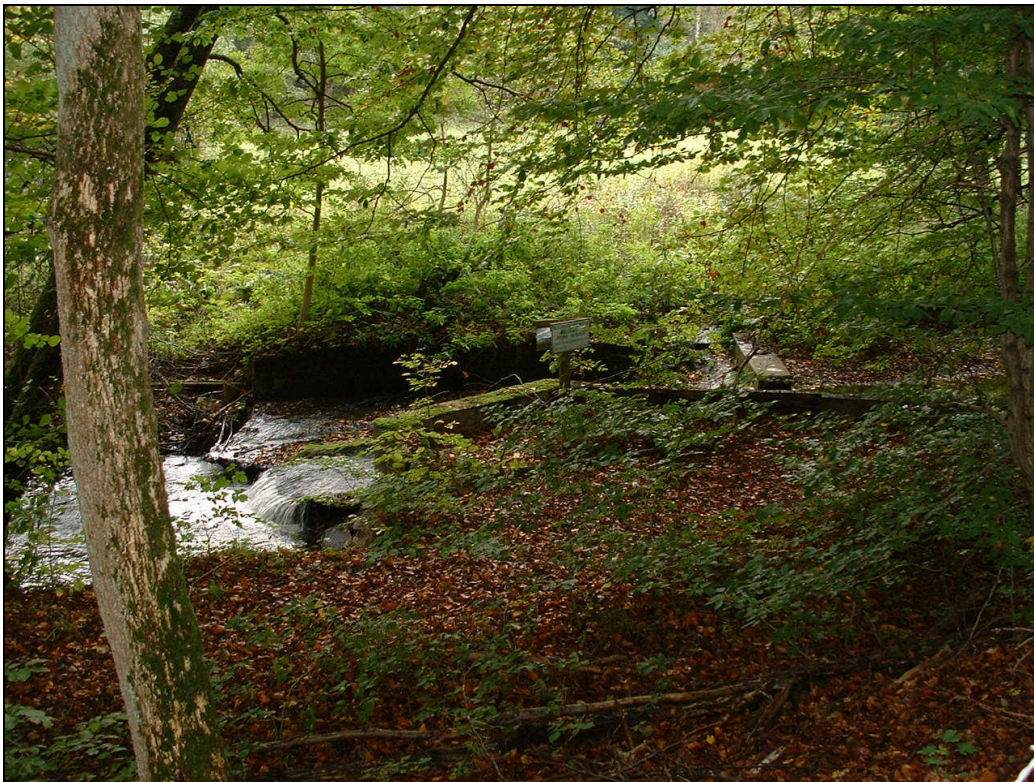
Abbildung 8.2.1.1.4: Bei QWB_13 im Bereich der Teichanlagen zwischen Bergfreiheit und Oberurff-Schiffelborn besteht ebenfalls dringender Handlungsbedarf.

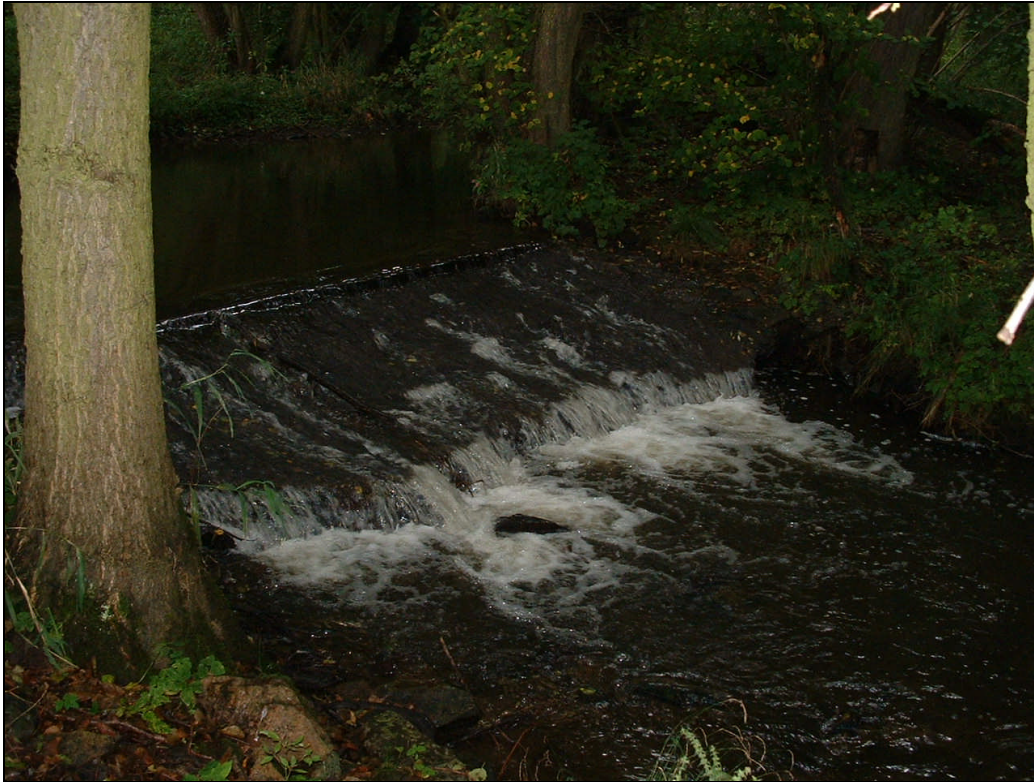
Abbildung 8.2.1.1.5: Streichwehr (QWB_15) oberhalb Oberurff-Schiffelborn.

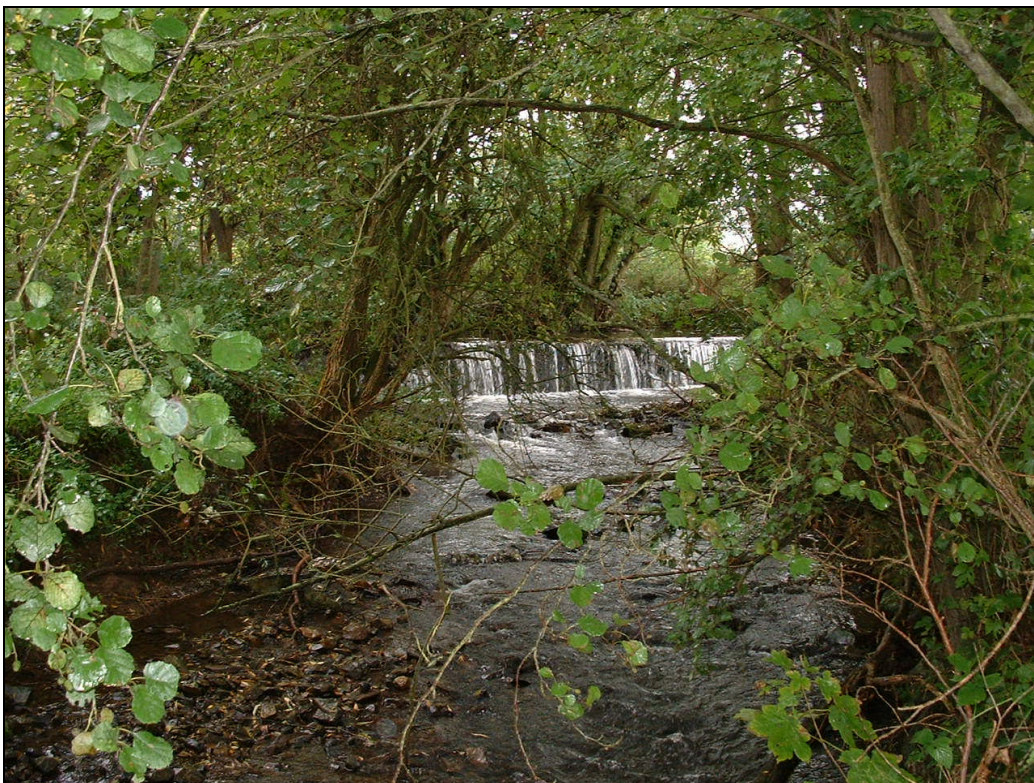
Abbildung 8.2.1.1.6: QWB_ 17 - unpassierbarer Absturz zwischen Oberurff-Schiffelborn und Niederurff.

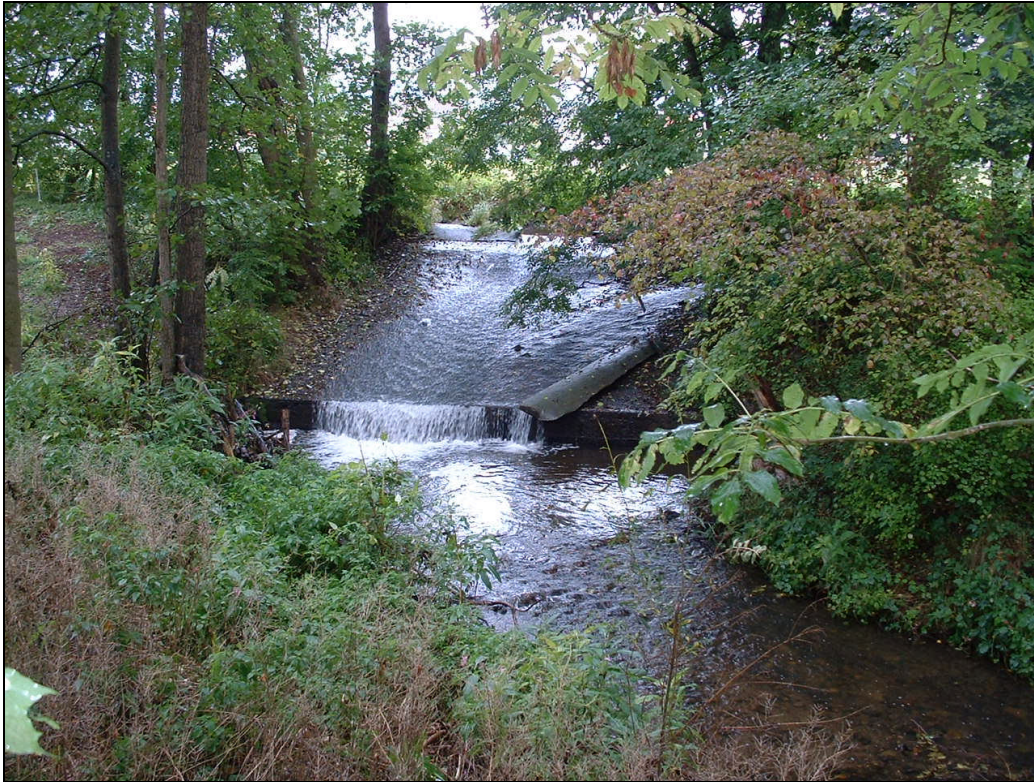
Abbildung 8.2.1.1.7: Größere Herausforderungen stellen die Wehre „Obermühle“ (QWB_19)...

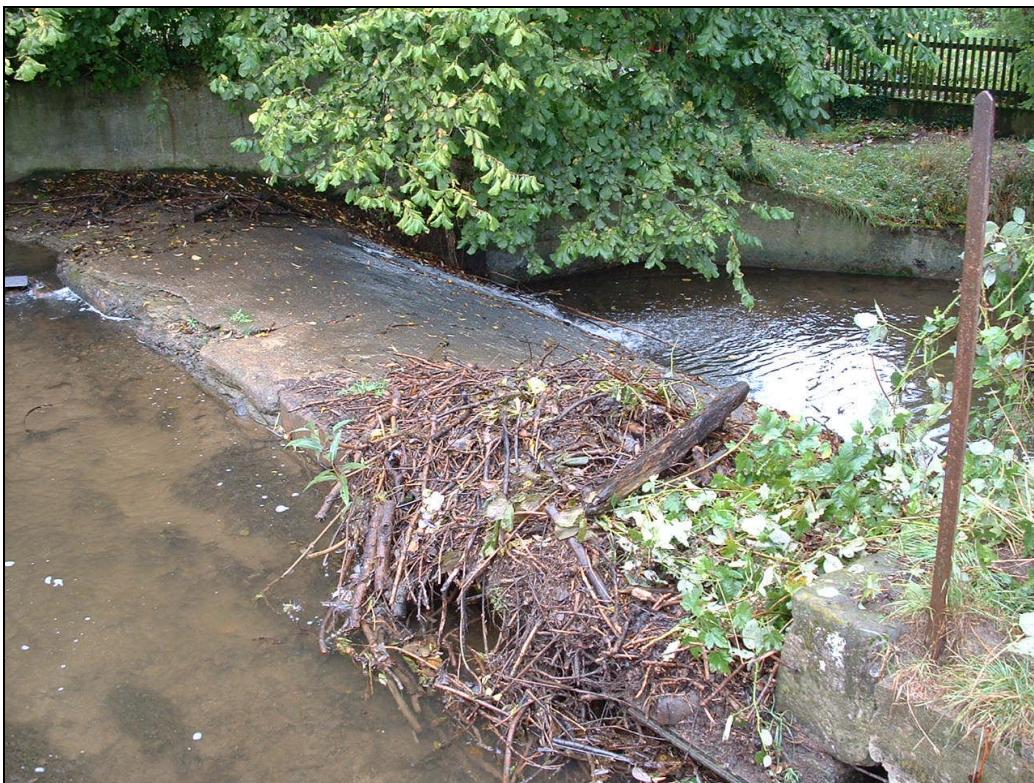
Abbildung 8.2.1.1.8: ... und „Niedermühle“ (QWB_22) dar.

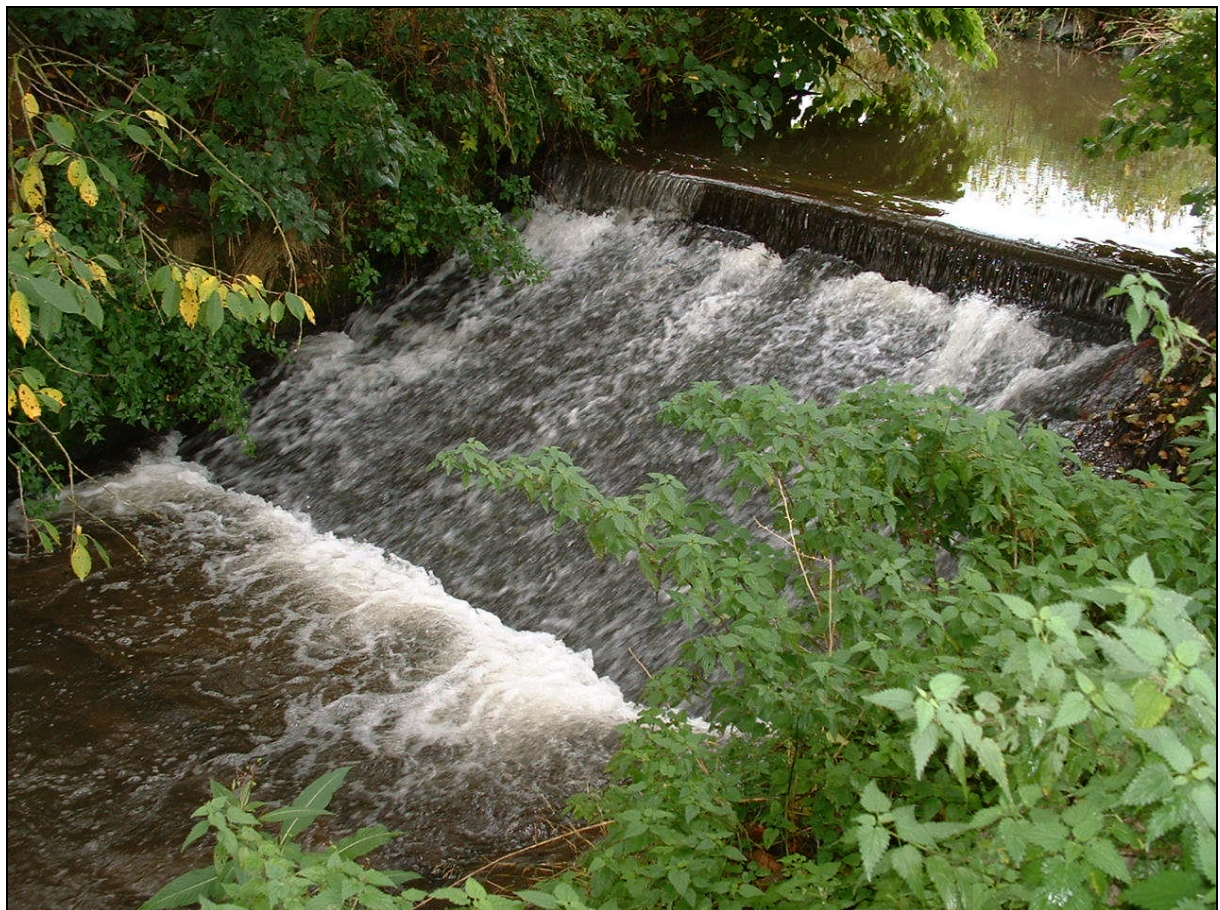
Abbildung 8.2.1.1.10: Das Streichwehr QWB_25 liegt zwischen Niederurff und Einmündung der Urff in die Schwalm. Die Funktion „Bewässerung der landwirtschaftlich genutzten Fläche“ schafft zwei Probleme: Durchgängigkeit und ökomorphologische Veränderung im Rückstaubereich.

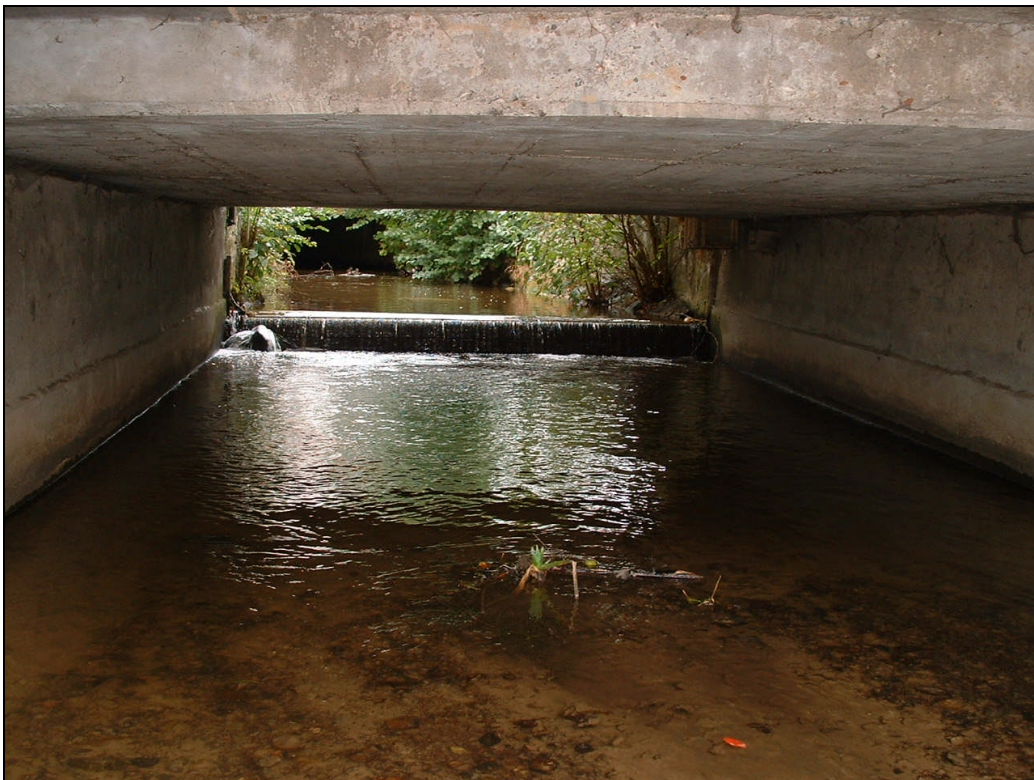
Abbildung 8.2.1.2.1: Niederurff - auch „kleinere Abstürze“ führen zu Sedimentationsprozessen feinkörniger Substrate; die Substratvariabilität und demzufolge die Besiedlungsfähigkeit für Fische ist hier eingeschränkt.

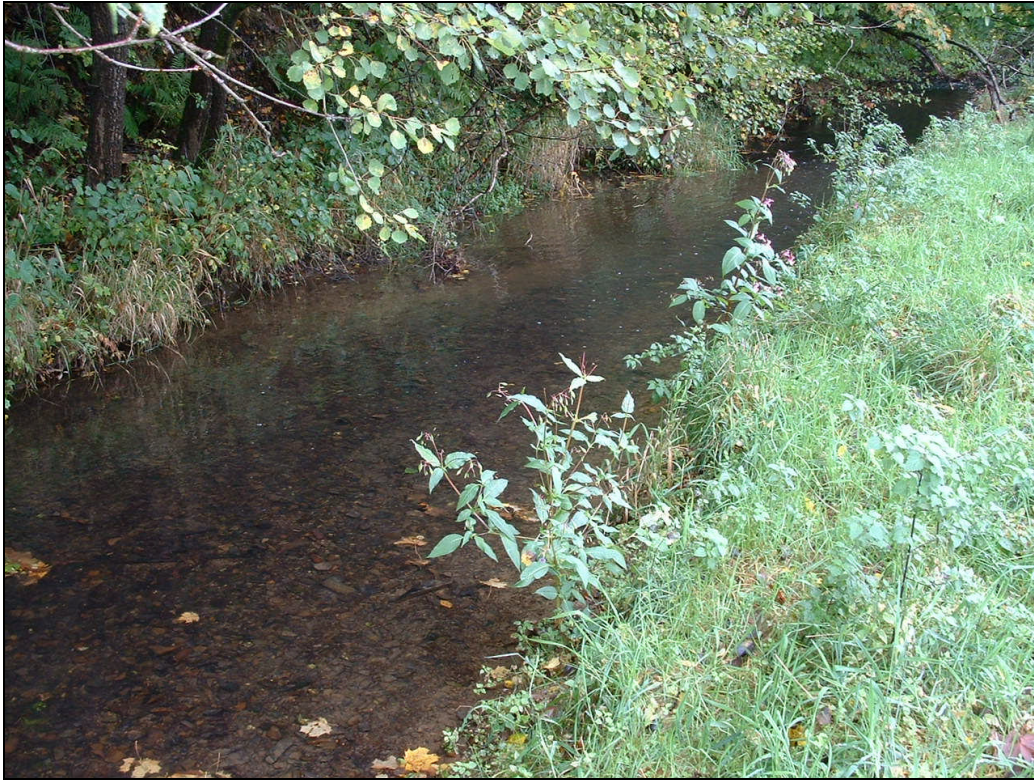
Abbildung 8.2.1.3.1: Begradigungen im Bereich Schlagmühle bei Fischbach vereinheitlichen Breitenvarianz und Strömungsdiversität.

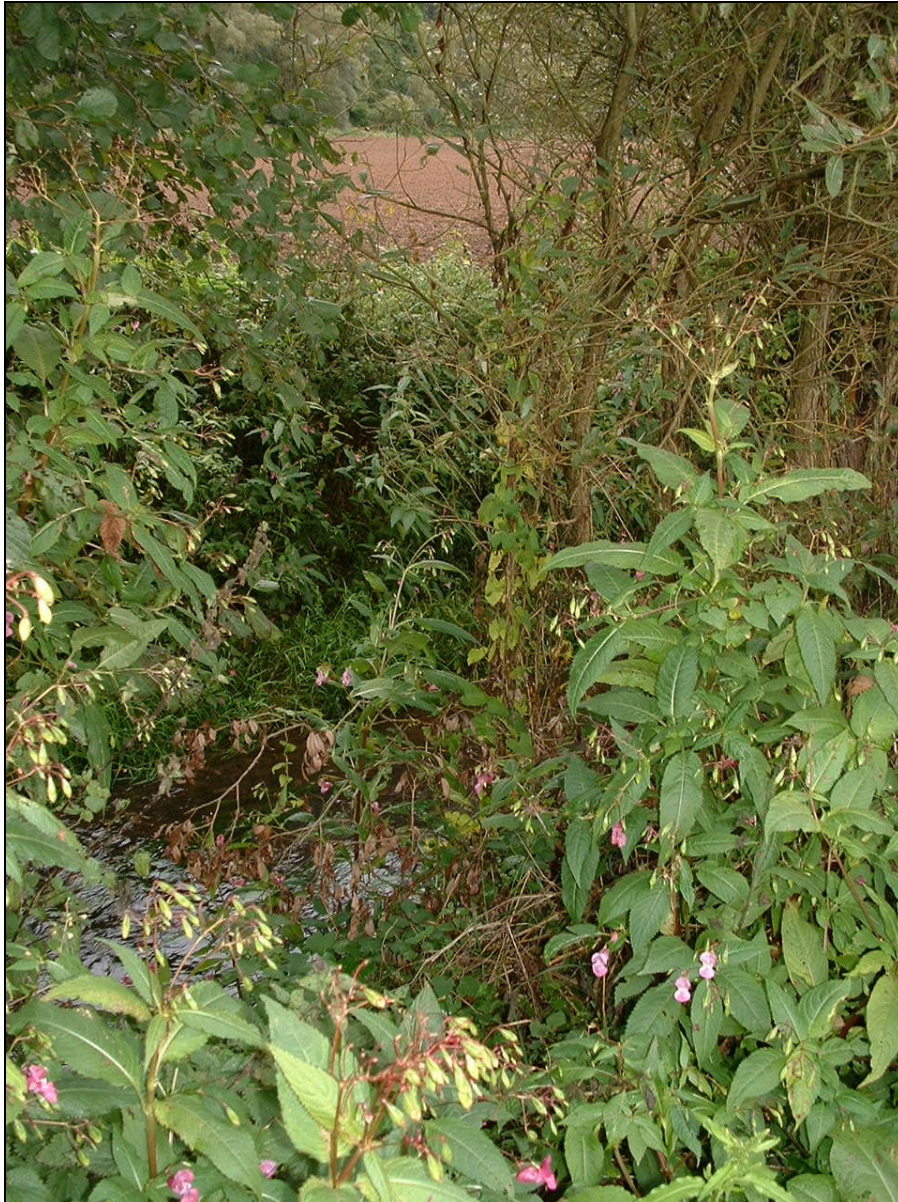
Abbildung 8.2.2.1.1: Der Gewässerverbau zwischen Niederurff und Einmündung in die Schwalm fördert Tiefenerosionsprozesse.

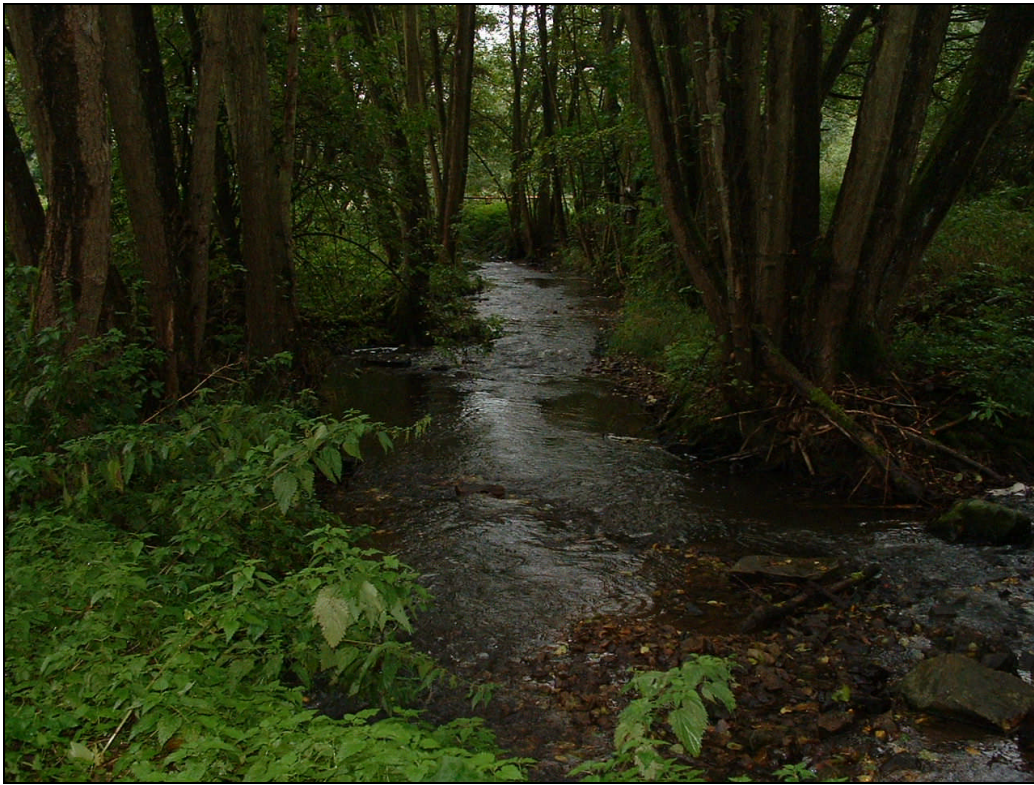
Abbildung 8.2.2.2.1: Bereich Schutzhütte oberhalb Oberurff-Schiffelborn – trotz benachbart liegender verkehrstechnischer Einrichtungen (Straße, Parkplatz) sowie eines stehenden Gewässers entwickelt die Urff eine naturnahe Querprofilierung.

Zur Entwicklung des Gewässerprofils empfehlen wir folgende Maßnahmen:

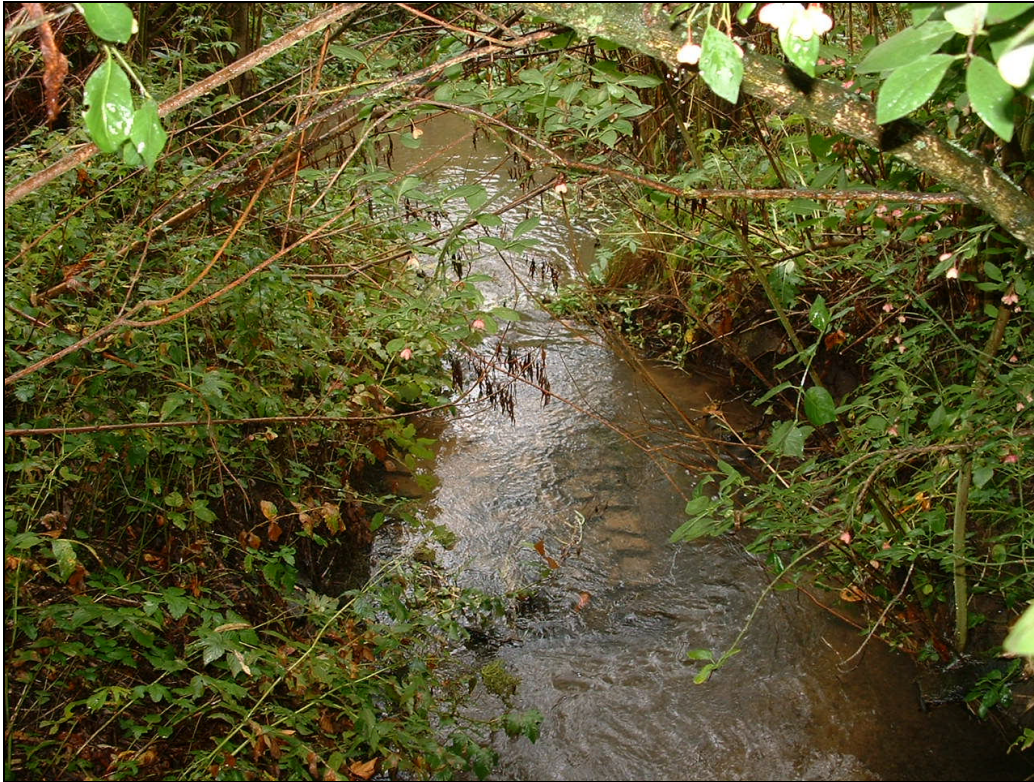
Abbildung 8.2.3.1.1: Sohlenverbau findet sich insbesondere hinter Verrohrungen.

- Entwicklung strömungsärmerer Randbereiche bei zu geringer Tiefen- und Breitenvarianz
- Teilrückbau der Massivsohle im Bereich von Wehranlagen/Querverbau und Ergänzung mit naturraumtypischem Material

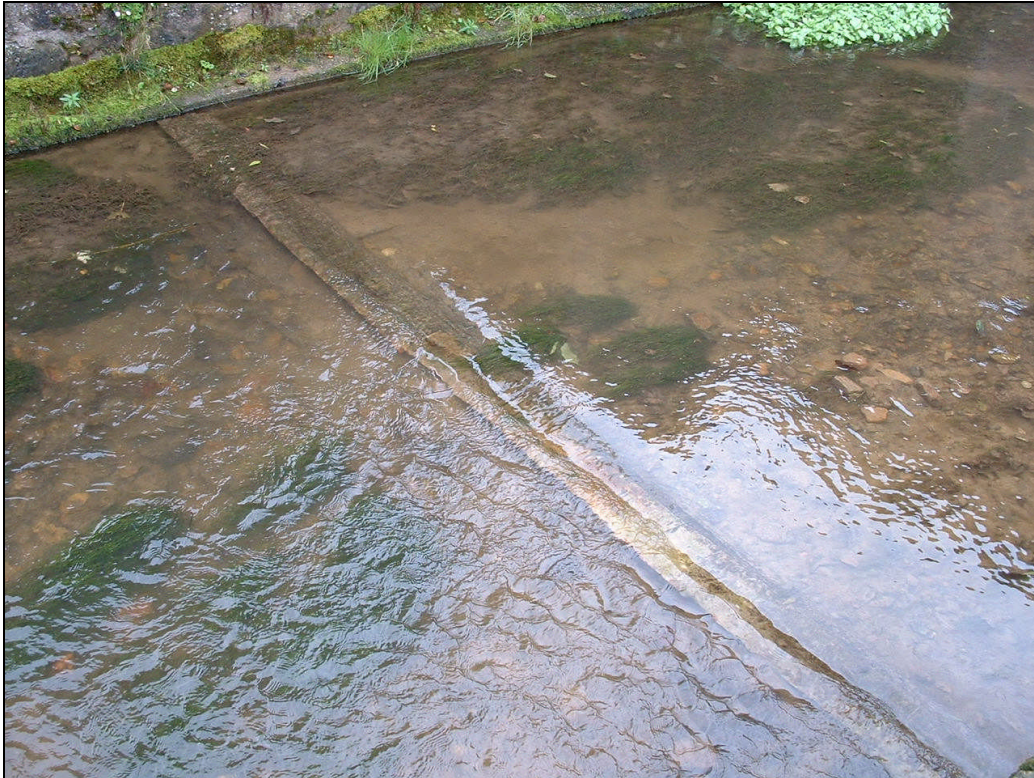
Abbildung 8.2.3.2.1: Deutlich anthropogen überprägte Gewässersohle in Niederurff.

Zur Verbesserung der Sohlenstruktur wird außerhalb der Restriktionslagen folgendes vorgeschlagen:

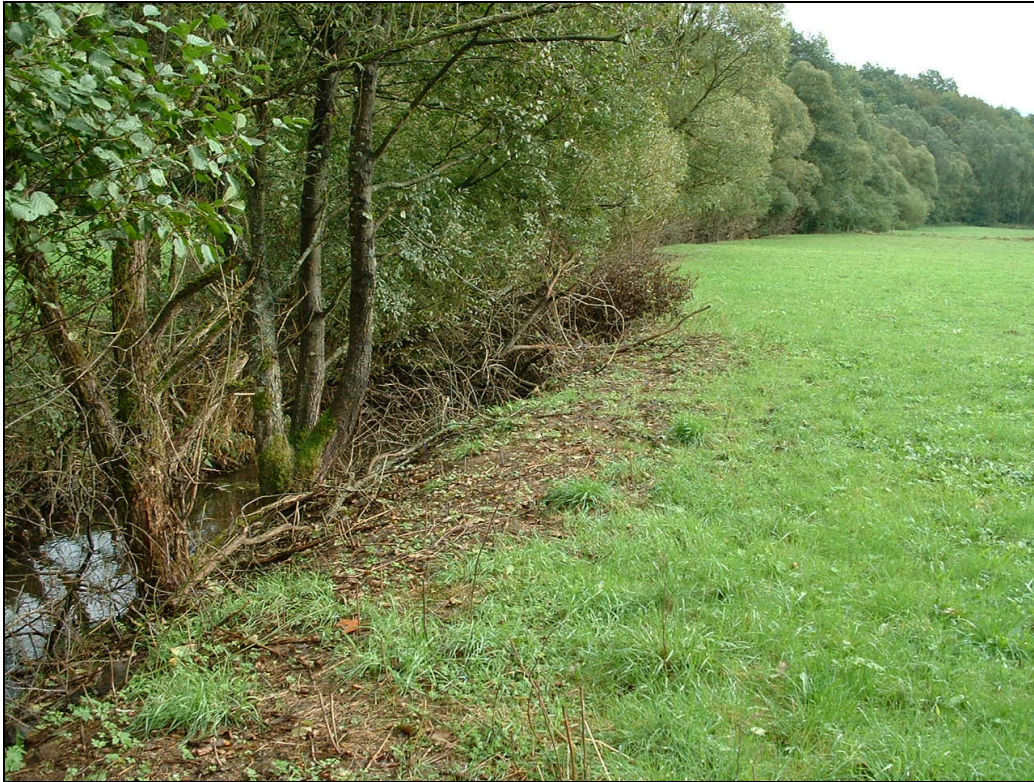
Abbildung 8.2.3.3.1: In (teil-)begradigten Bereichen verhindern auch standorttypische Gehölze die naturnahe Breitenentwicklung.

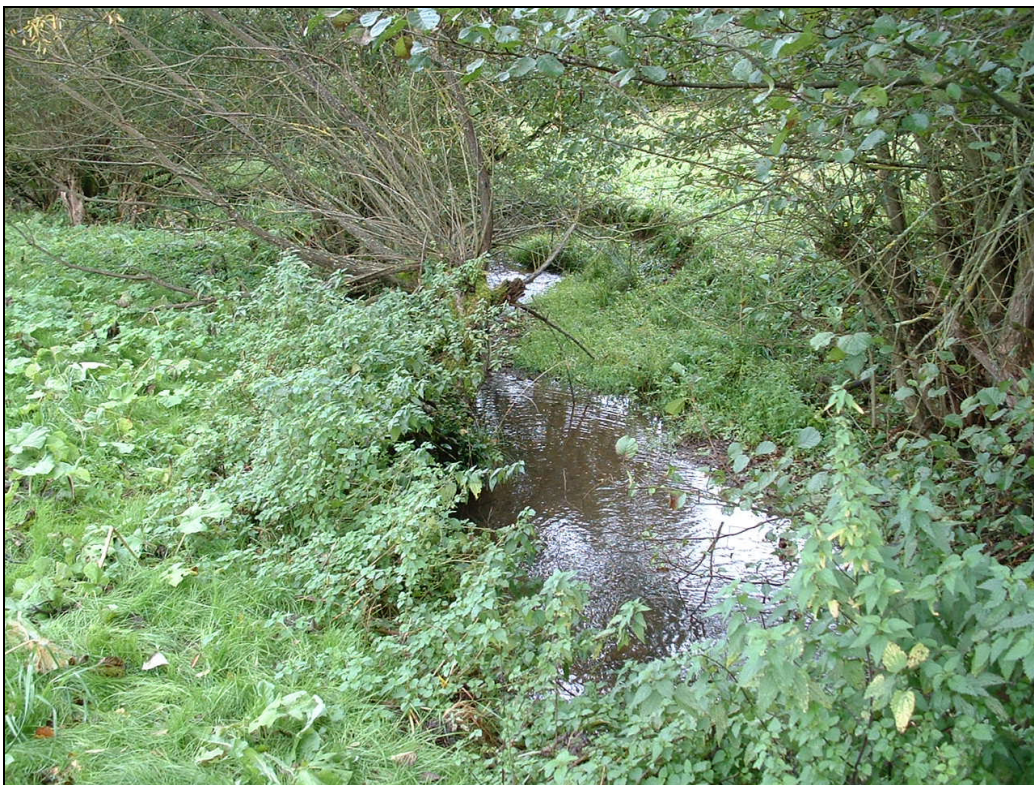
Abb. 8.2.3.3.2: Die Einzelstammentnahme führt oftmals zu einer unmittelbaren Dynamisierung.

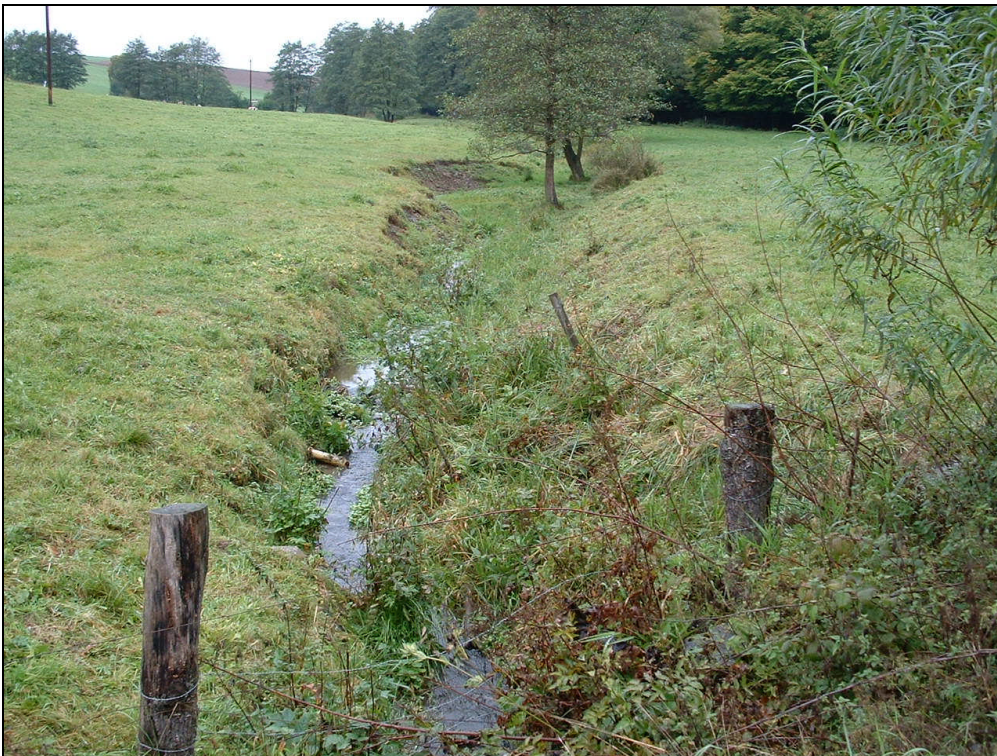
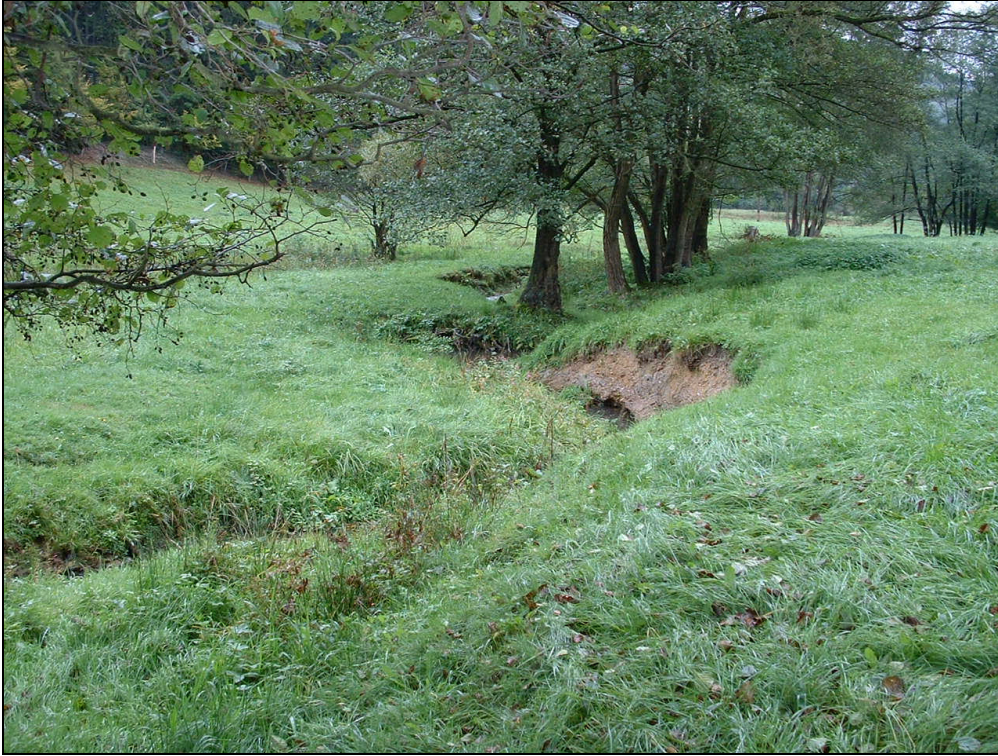
Abbildung 8.2.4.1.1: Zwischen Hundsdorf und Armsfeld finden sich zahlreiche...

Abbildung 8.2.4.1.2: ... eigendynamische Entwicklungsansätze; sporadische Hochwasserabflüsse erklären den Formungsprozess, zum Teil werden die Erosionsvorgänge durch die abflussbündelnden Verrohrungen verstärkt.

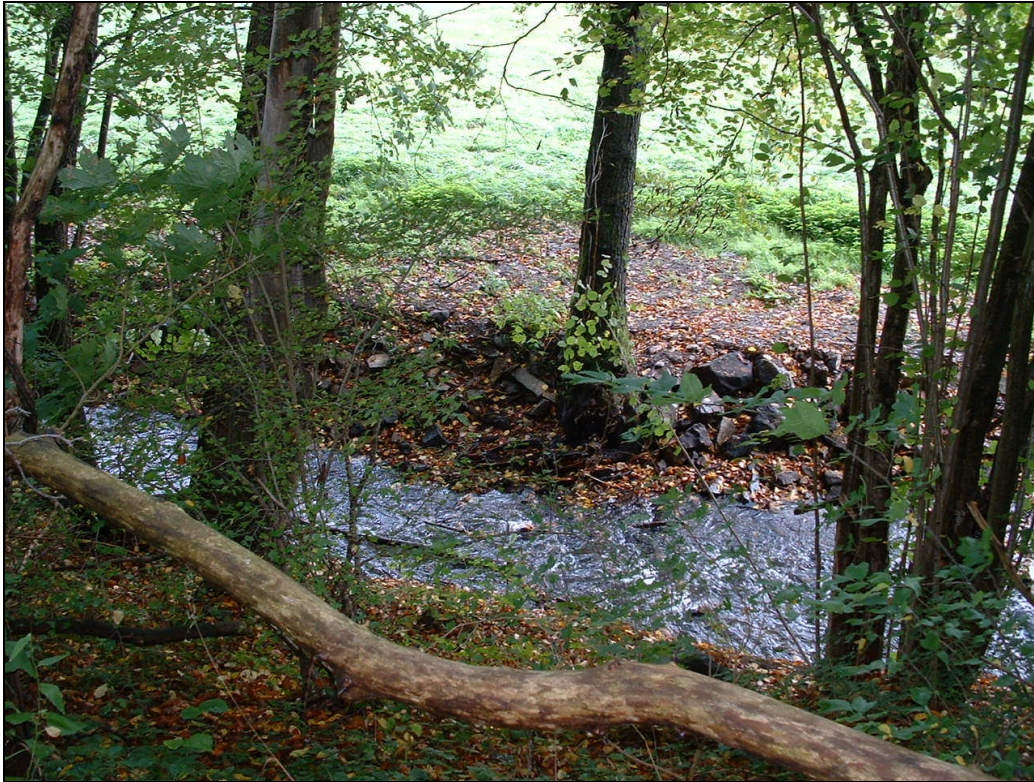
Abbildung 8.2.4.2.1: Verbaumaßnahmen finden sich lediglich in einem vergleichsweise geringen Umfang in der freien Landschaft...

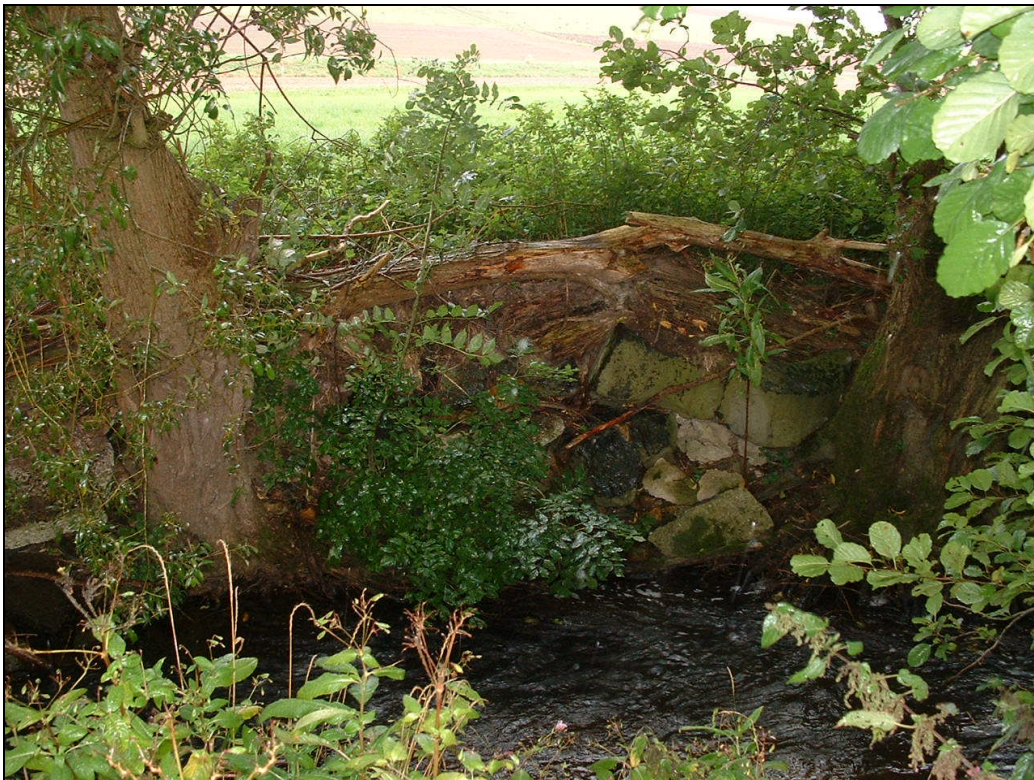
Abbildung 8.2.4.2.2:... Ausnahme bilden massivere Verbaumaßnahmen im Bereich Oberuff-Schiffelborn bis zur Mündung in die Schwalm.

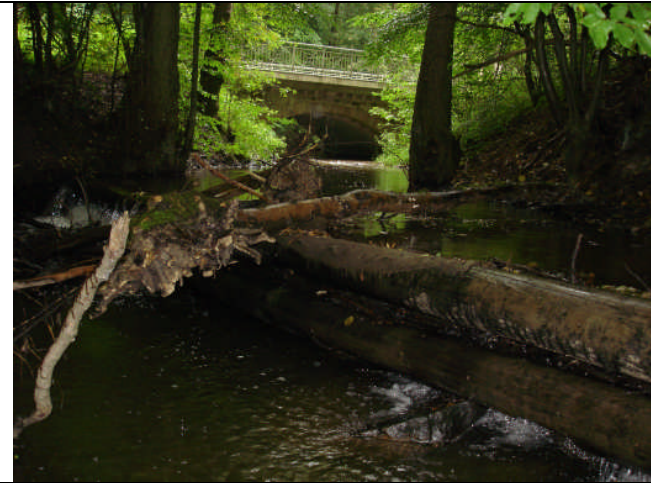
Unpassierbares Wanderungshindernis (QBW_14) oberhalb Oberurff

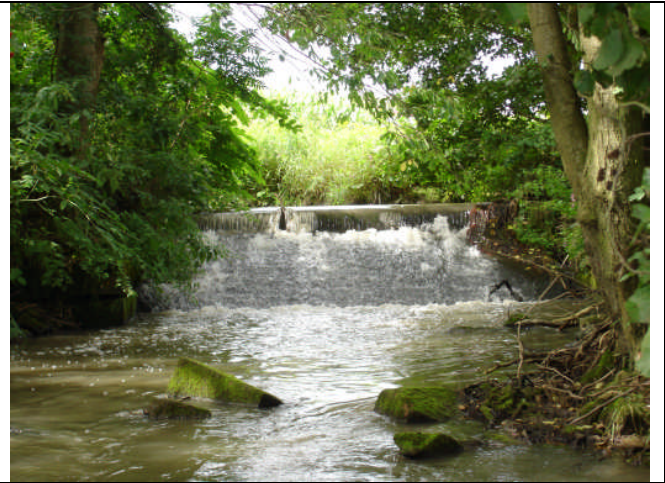
Unpassierbares Wanderungshindernis (QBW_25) kurz vor dem Mündungsbereich der Urff in die Schwalm

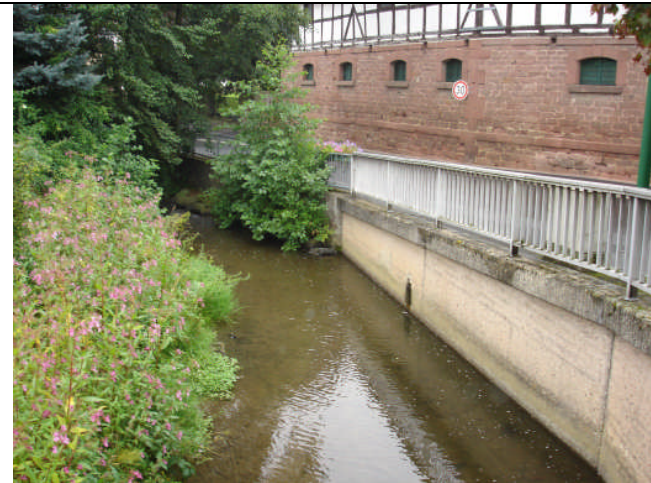
Naturfremder Uferverbau in Oberurff
