Grunddatenerfassung zu Monitoring und Management des FFH-Gebietes „Urff zwischen Hundsdorf und der Mündung in die Schwalm“ (4920 – 305)

Untersuchung im Auftrag des Regierungspräsidiums Kassel

März 2007

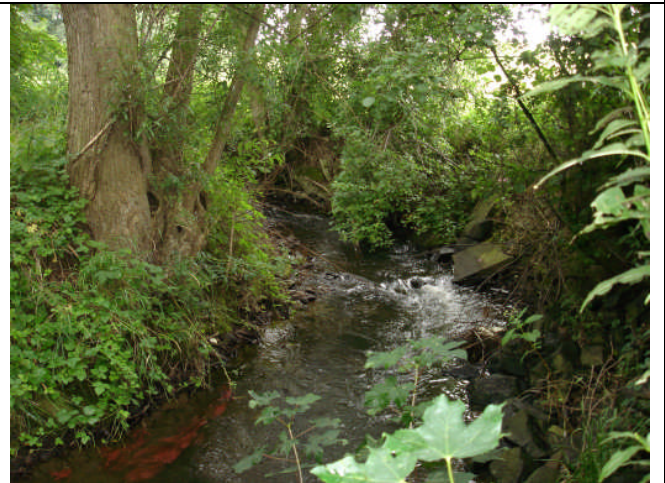
Uferverbau oberhalb Niederurff
