Grunddatenerfassung zu Monitoring und Management des FFH Gebietes „Efze zwischen Holzhausen und Völkershain“ (4922 – 302)

Untersuchung im Auftrag des Regierungspräsidiums Kassel

März 2007

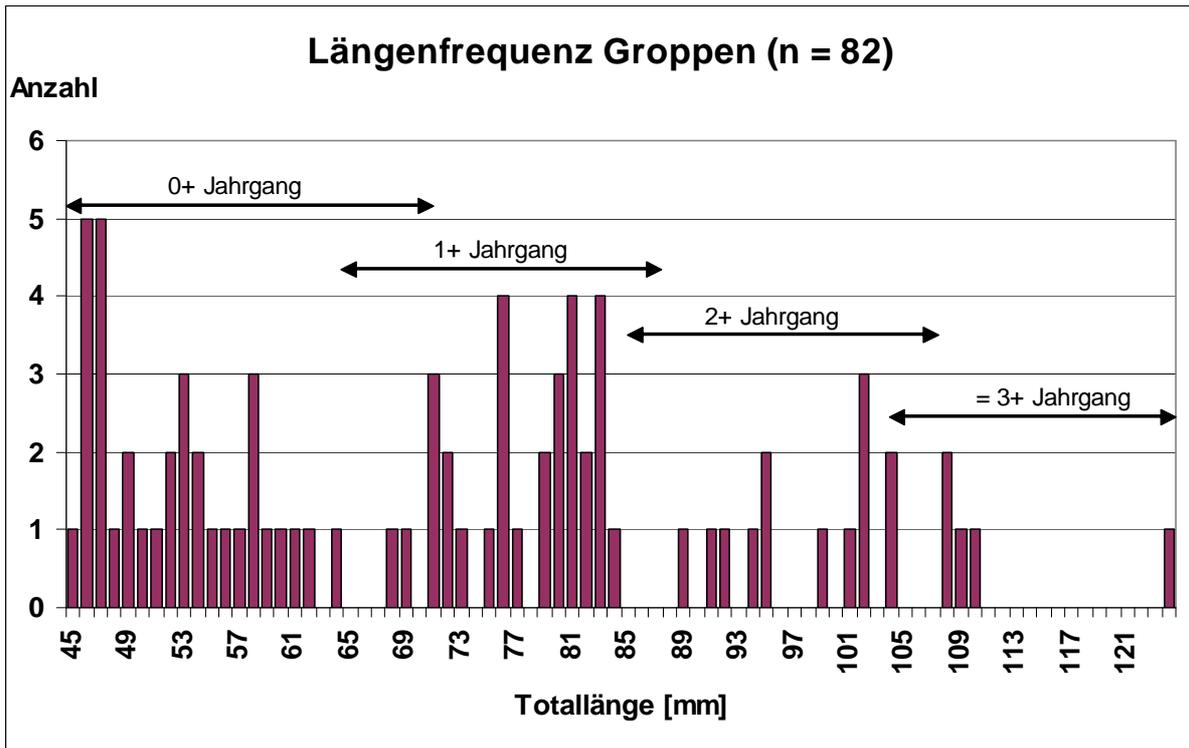
Abb. 4.1.1.3.1: Längenfrequenzdiagramm aller gefangenen Groppen in der Efze

Mit Ausnahme der Untersuchungsfläche 1, oberhalb des Wehres der Ulrichsmühle, zeigt keine Population den typischen Aufbau. Bei den Fängen oberhalb des Wehres von Reddingshausen handelte es sich ausschließlich um ältere Tiere. Auch oberhalb des Wehres von Remsfeld konnten nur insgesamt zwei Jungtiere (0+ Jahrgang) auf dem 100 m langen Untersuchungsabschnitt gefangen werden. Besonders der 0+ Jahrgang kann auf Grund seiner fehlenden Mobilität und eingeschränkten Schwimmkapazität als Indikator für anthropogene Störungen herangezogen werden (s. Kap. 4.1.1.4).

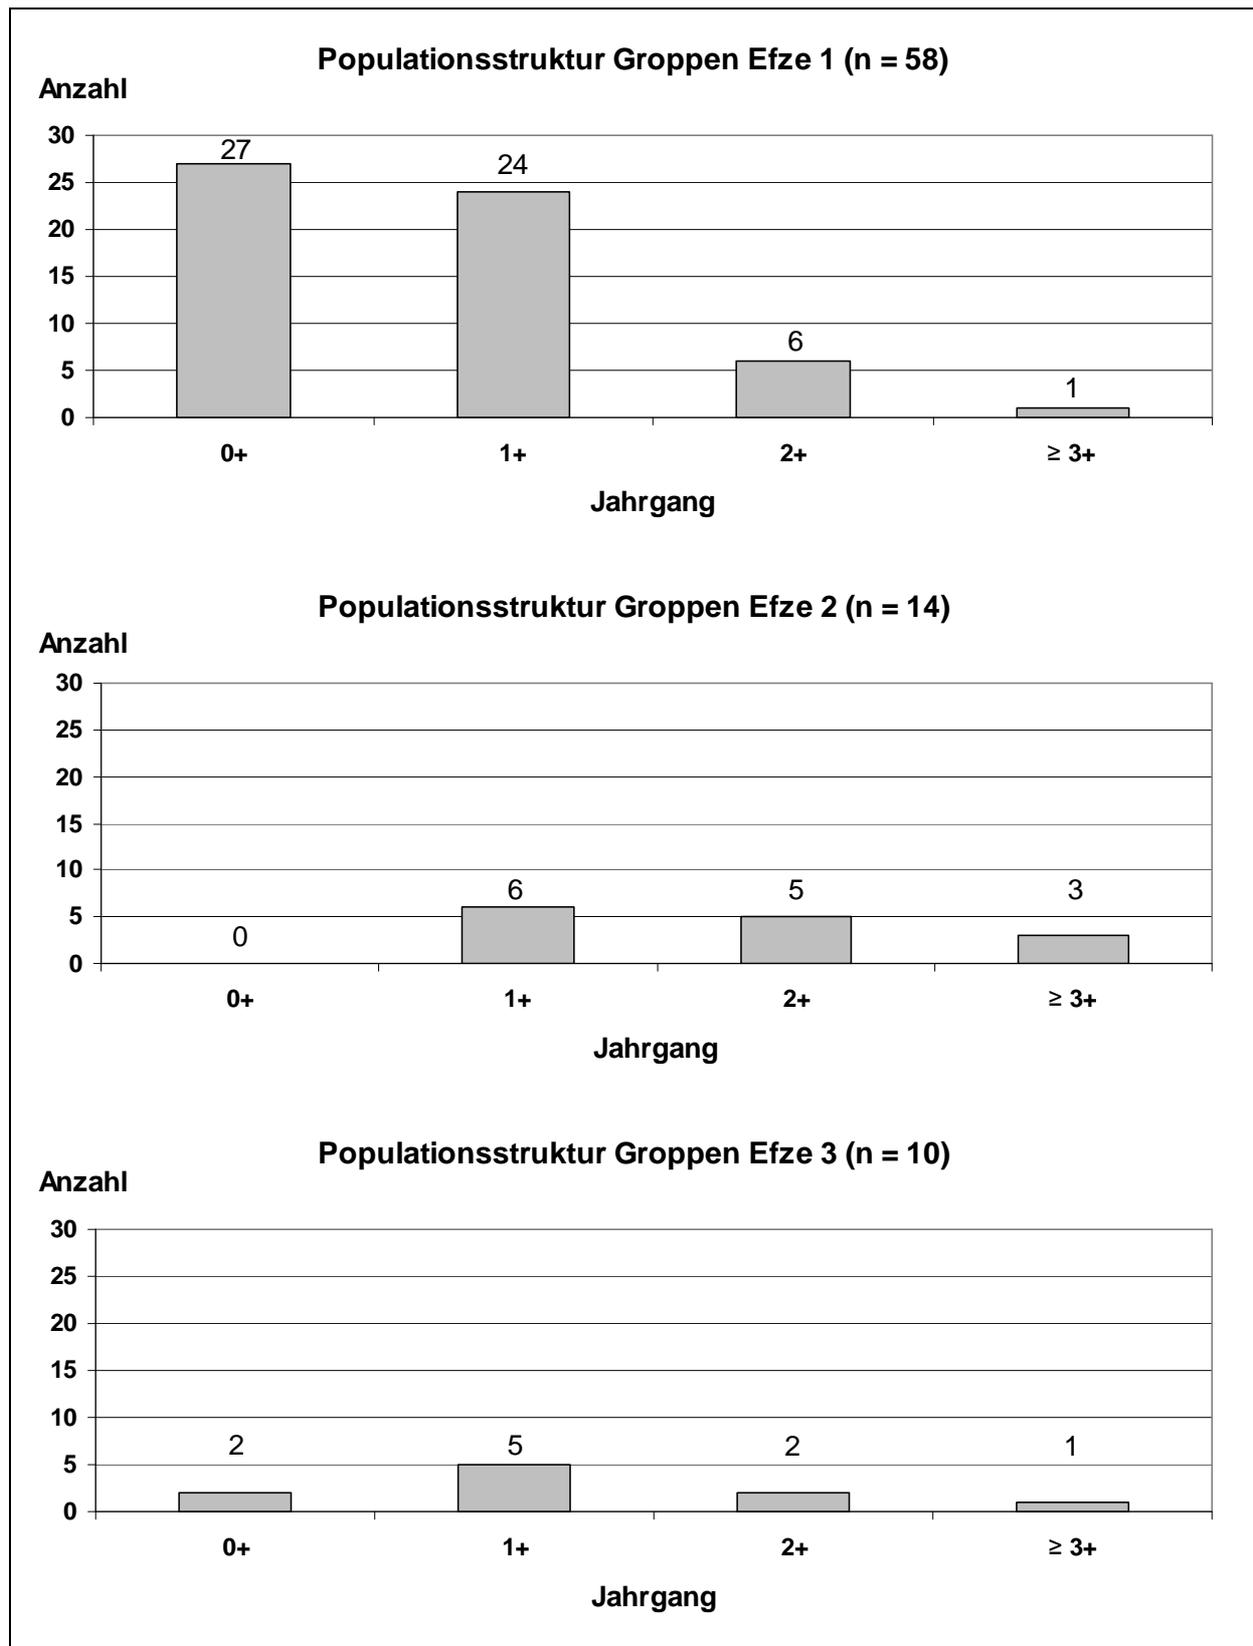
Abb. 4.1.1.3.2: Populationsstruktur der Groppen an den einzelnen Probestellen.

Nach dem hessischen Bewertungsrahmen (HENNING 2003) ist der Anteil der 0+ Individuen in die Bewertung der Populationsstruktur einzubeziehen. Demnach ist die Struktur einer

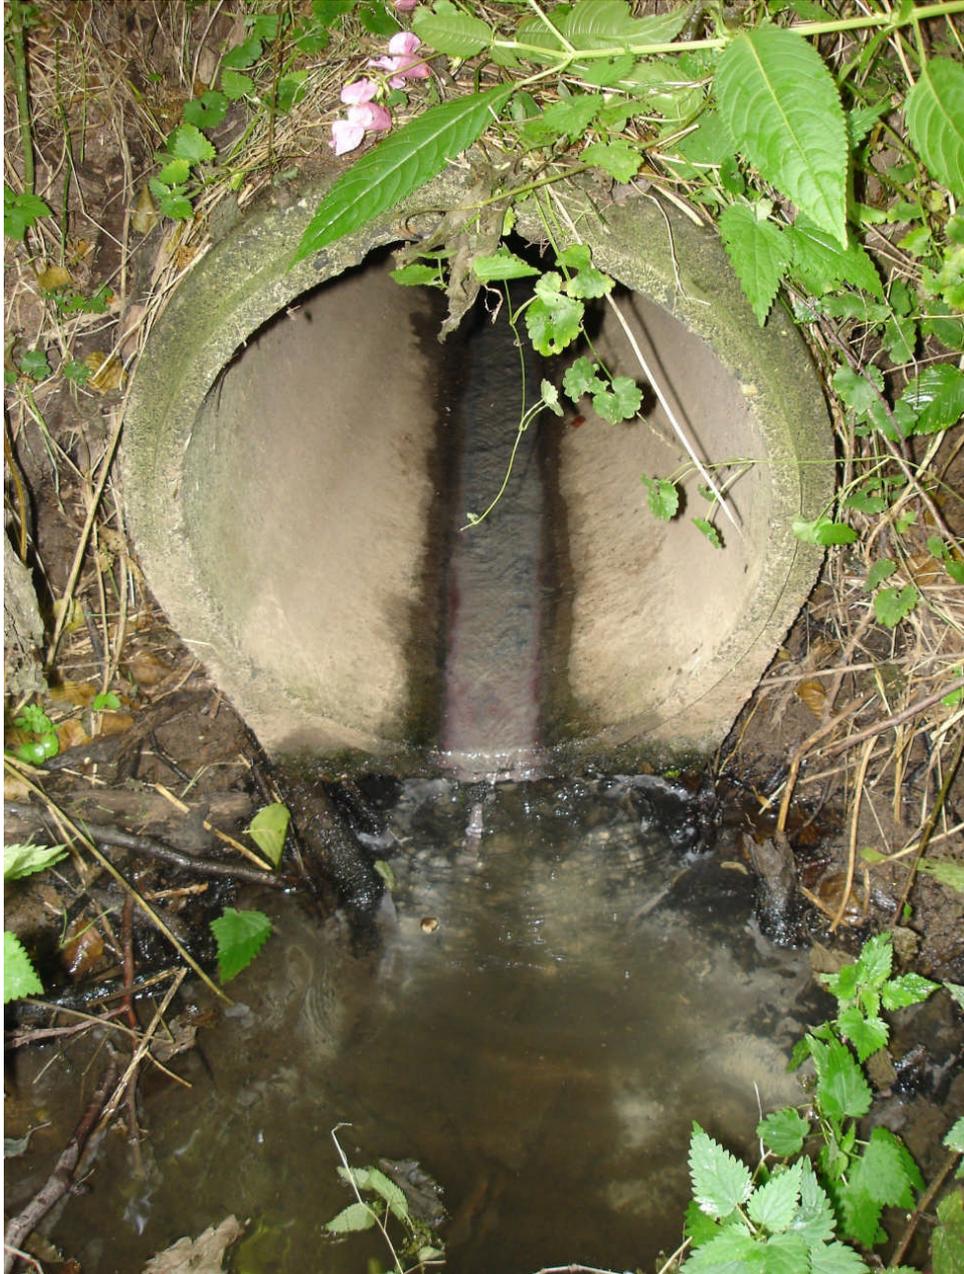
Der punktuelle Eintrag der Kläranlage bei Remsfeld wurde am 26.09.06, zum Zeitpunkt der Befischungen, nicht als große Wasserbelastung wahrgenommen. Dagegen trat bei den Elektrobefischungen am 27.09.06 unterhalb der Brücke bei Relbehausen (Daueruntersuchungsfläche 6) ein extremer Abwassergeruch auf. Die Schlammflächen an den Gewässerrändern bestanden aus Faulschlamm. Bachneunaugenlarven waren nur selten zu finden (n= 3). Zwischen dem in der Dauerbeobachtungsfläche vorkommenden flutenden Hahnenfuß wuchsen Fadenalgen. Daraufhin wurden die Uferbereiche abgesehen und eine größere Einleitung auf der Ortseite von Relbehausen (rechte Uferseite) entdeckt, aus der eine weiße nicht definierbare Flüssigkeit in die Efze floss (s. nachfolgende Abbildung).

Abb. 4.1.1.4.1: Einleitung unterhalb der Brücke bei Relbehausen (Daueruntersuchungsfläche 6)

Nach Aussagen der Unger-Ingenieure (SCHADE mündliche Mitteilung) ist Relbehausen nicht an ein Abwasserklärsystem angeschlossen. In Relbehausen erfolgt die Entsorgung der Haushaltsabwässer über Hausklärgruben. Diese Art der Abwasserentsorgung ist veraltet und oft fehlerhaft. Es könnte sich daher um Haushaltsabwässer die ungeklärt in die Efze gelangen, dies müsste aber überprüft werden. Laut Unger-Ingenieure wird ab 2008 mit dem Bau einer Kanalisation begonnen, die die Abwässer im Trennsystem der Kläranlage Homberg zuführen soll.

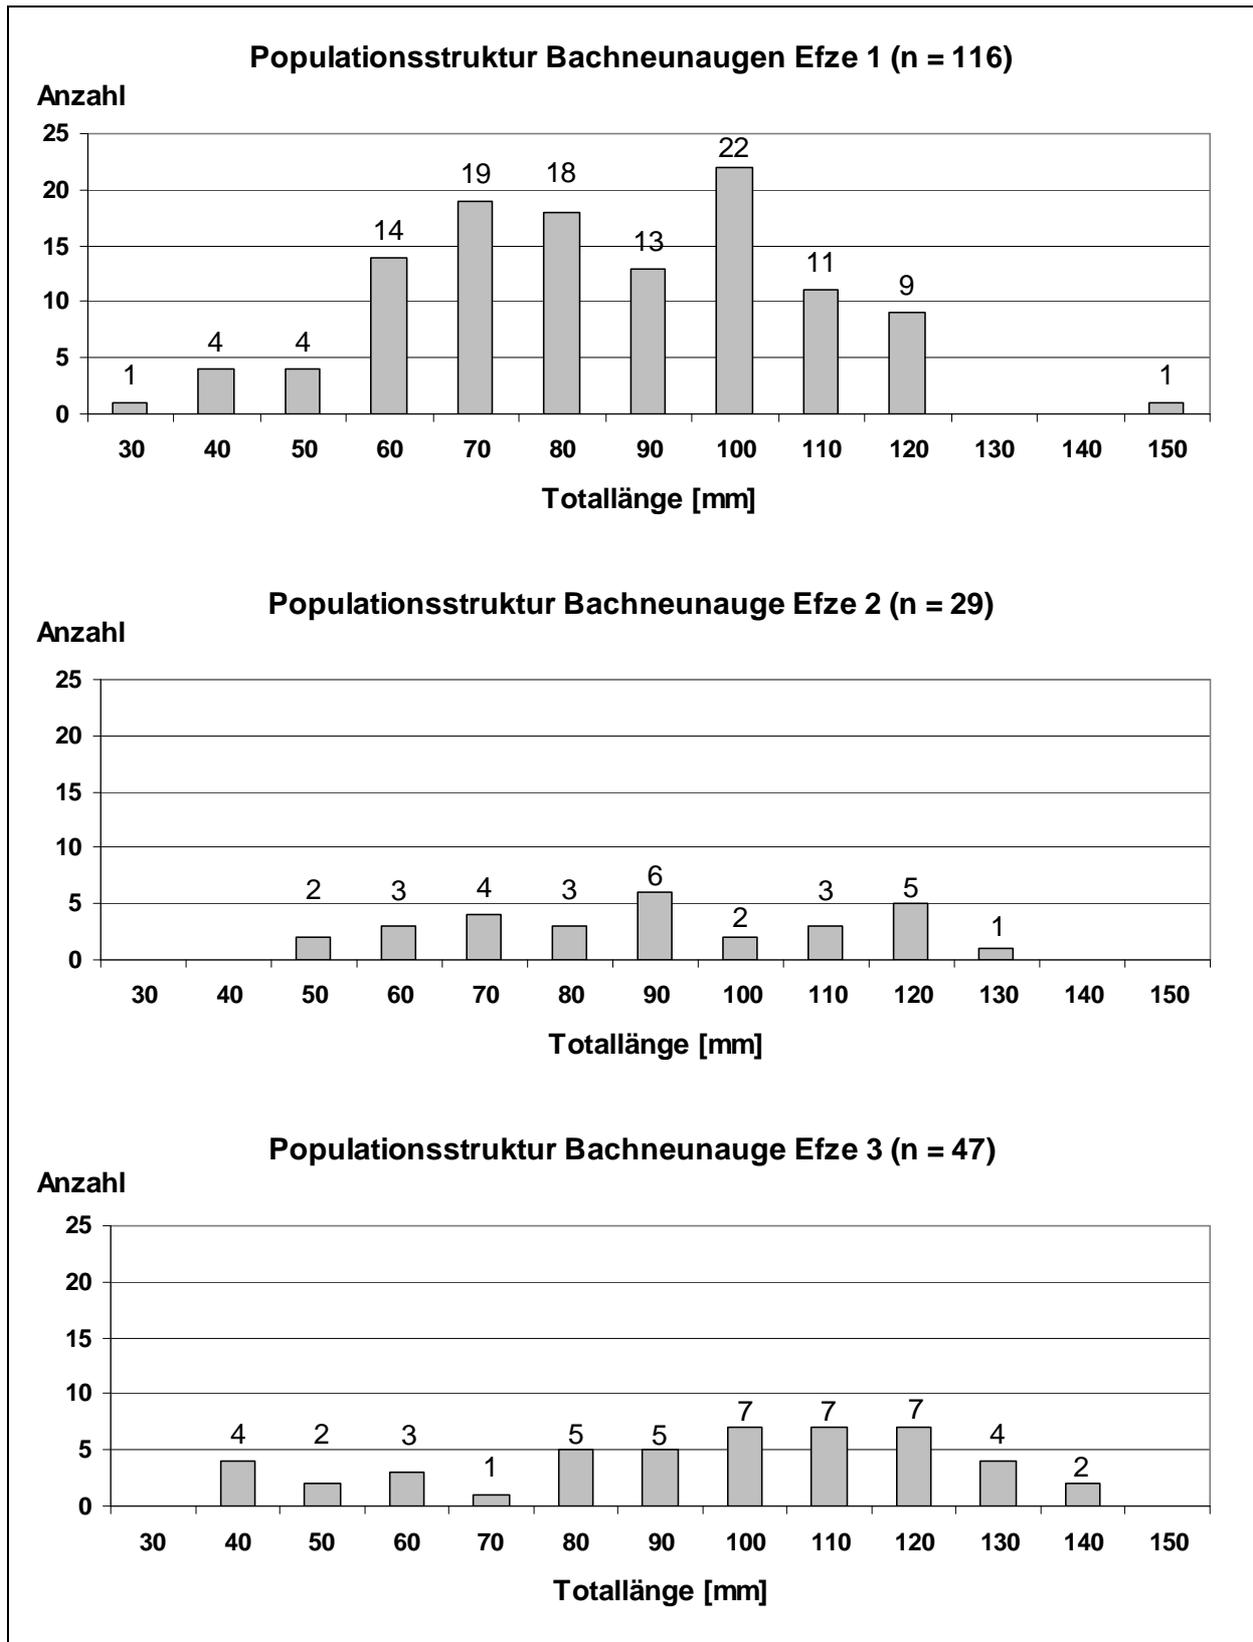
Abb. 4.1.2.3.1: Populationsstruktur der Bachneunaugen an den einzelnen Probestellen.

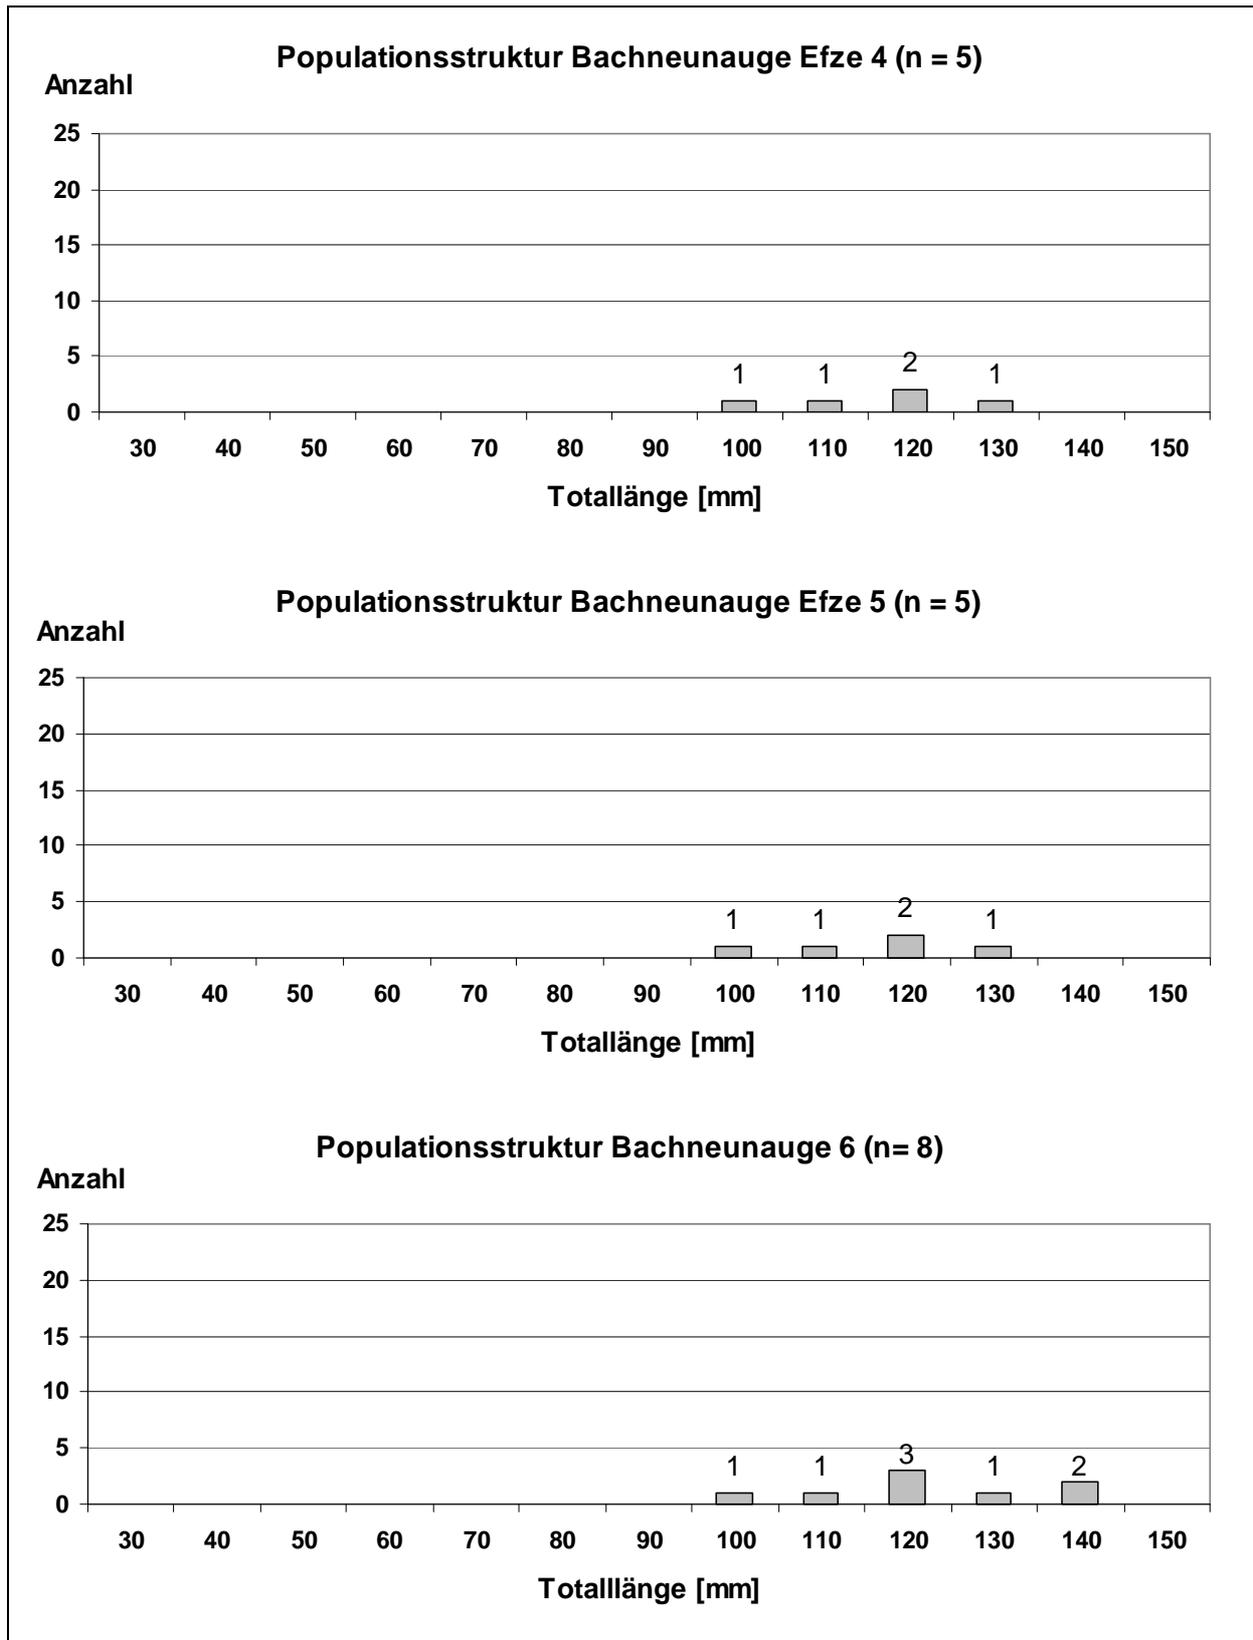
Abb. 4.1.2.3.2: Populationsstruktur der Bachneunaugen an den einzelnen Probestellen.

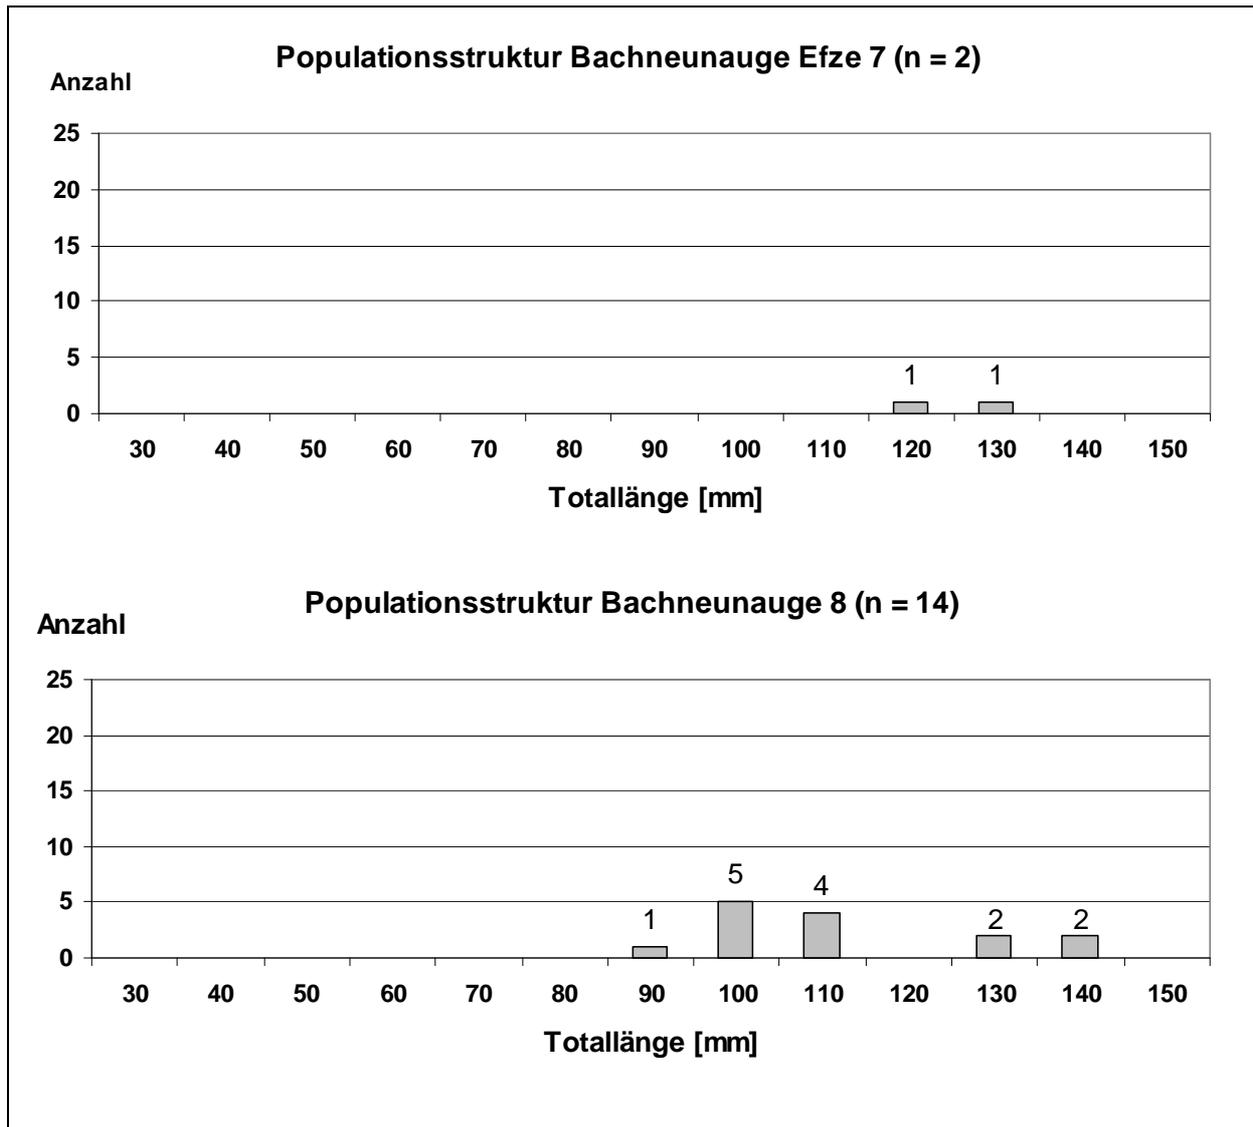
Abb. 4.1.2.3.3: Populationsstruktur der Bachneunaugen an den einzelnen Probestellen.

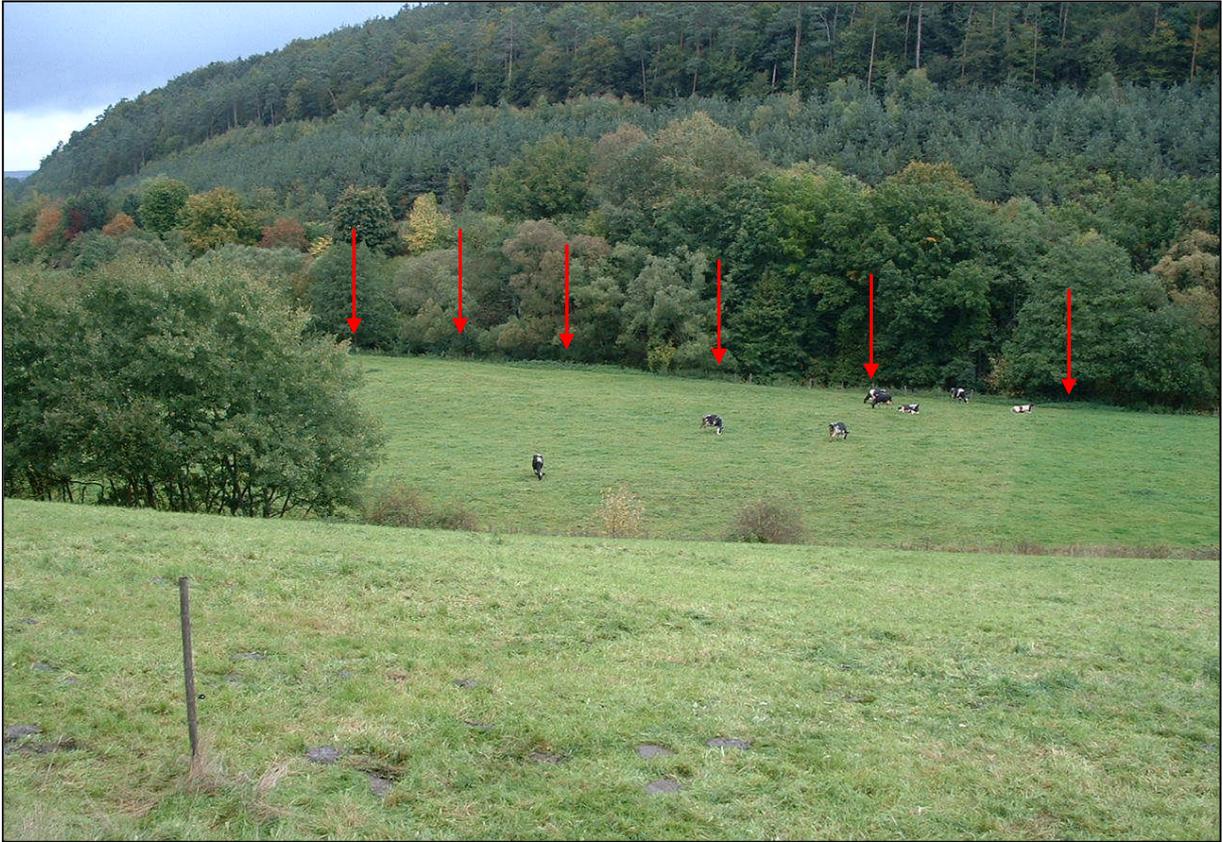
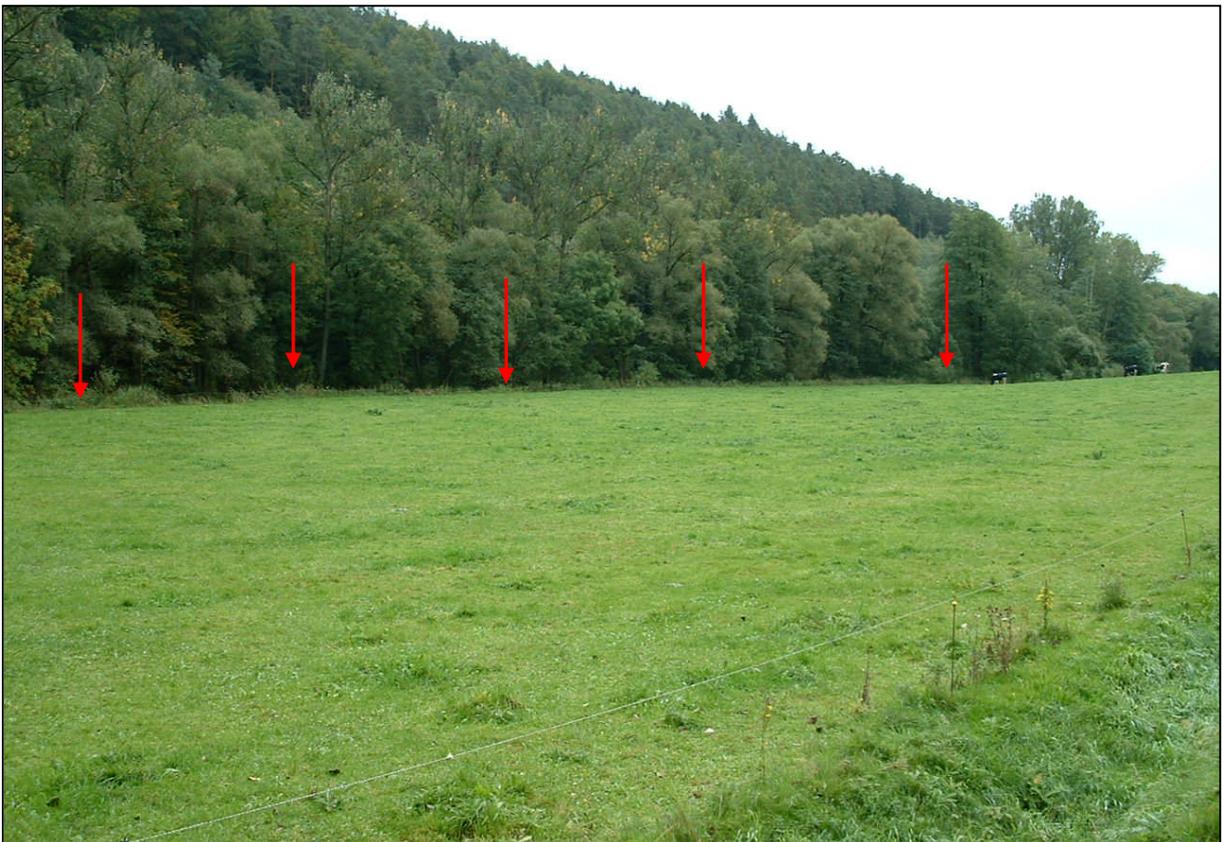
Augenfällig ist der starke Gewässerausbau durch Begradigung, die durch „Sicherungsmaßnahmen“ im Uferbereich stabilisiert wird. Im südlichen Bereich des FFH-Gebiets ist teilweise eine vollkommene Verlagerung des Gerinnebettes an die Talflanken zu vermuten (vgl. Abb. 7.1.1).

Abb. 7.1.1: Wahrscheinlich „verlegt“ – die Efze pendelt deutlich zwischen den Talflanken; das obere Photo zeigt den Efzeverlauf an der rechten Talflanke– mit Pfeilen markiert – vor der Querung der L3153; nach Straßenquerung (unteres Photo) verläuft das Gewässer an der linken Talseite.

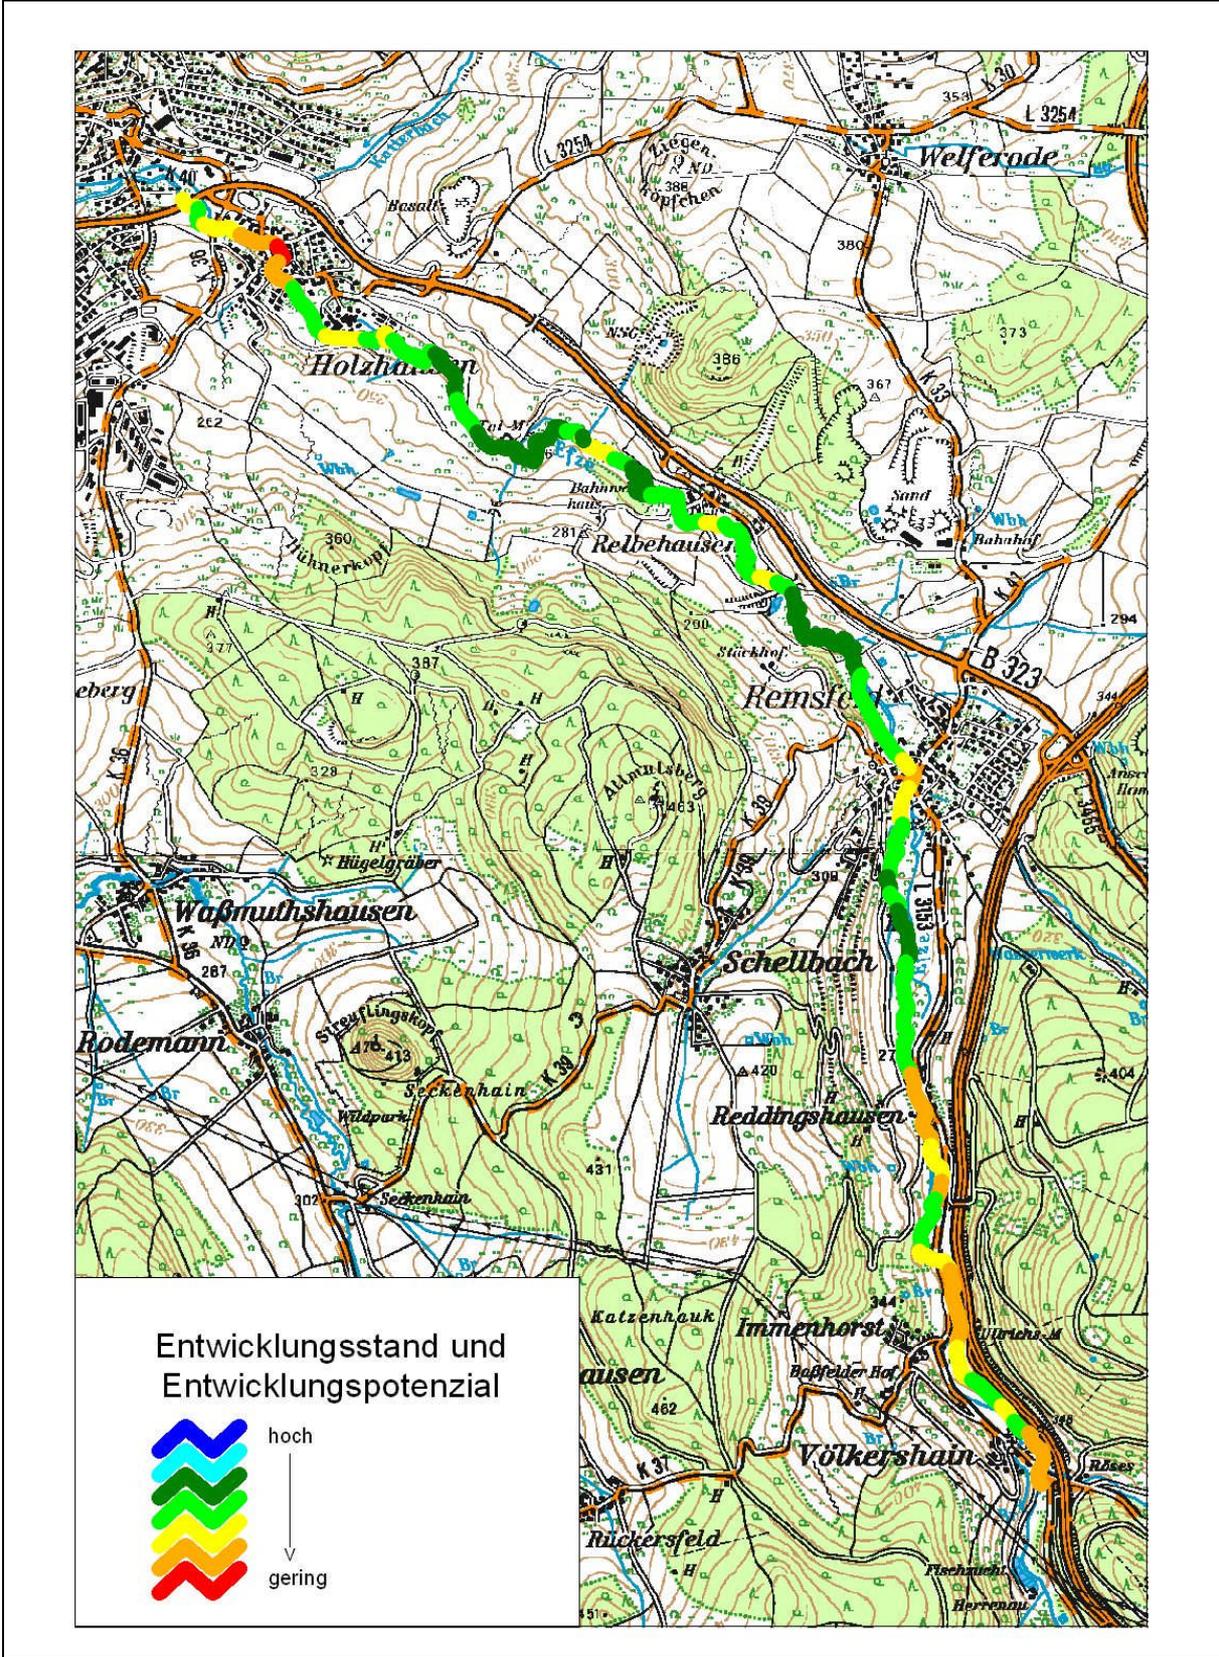
Die zusammenfassende Bewertung erfolgt durch Mittelwertbildung und ist in Abb. 7.1.2 dargestellt.

Abb. 7.1.2: Ökomorphologische Bewertung des Entwicklungsstandes und des Entwicklungspotenzial der Efze.

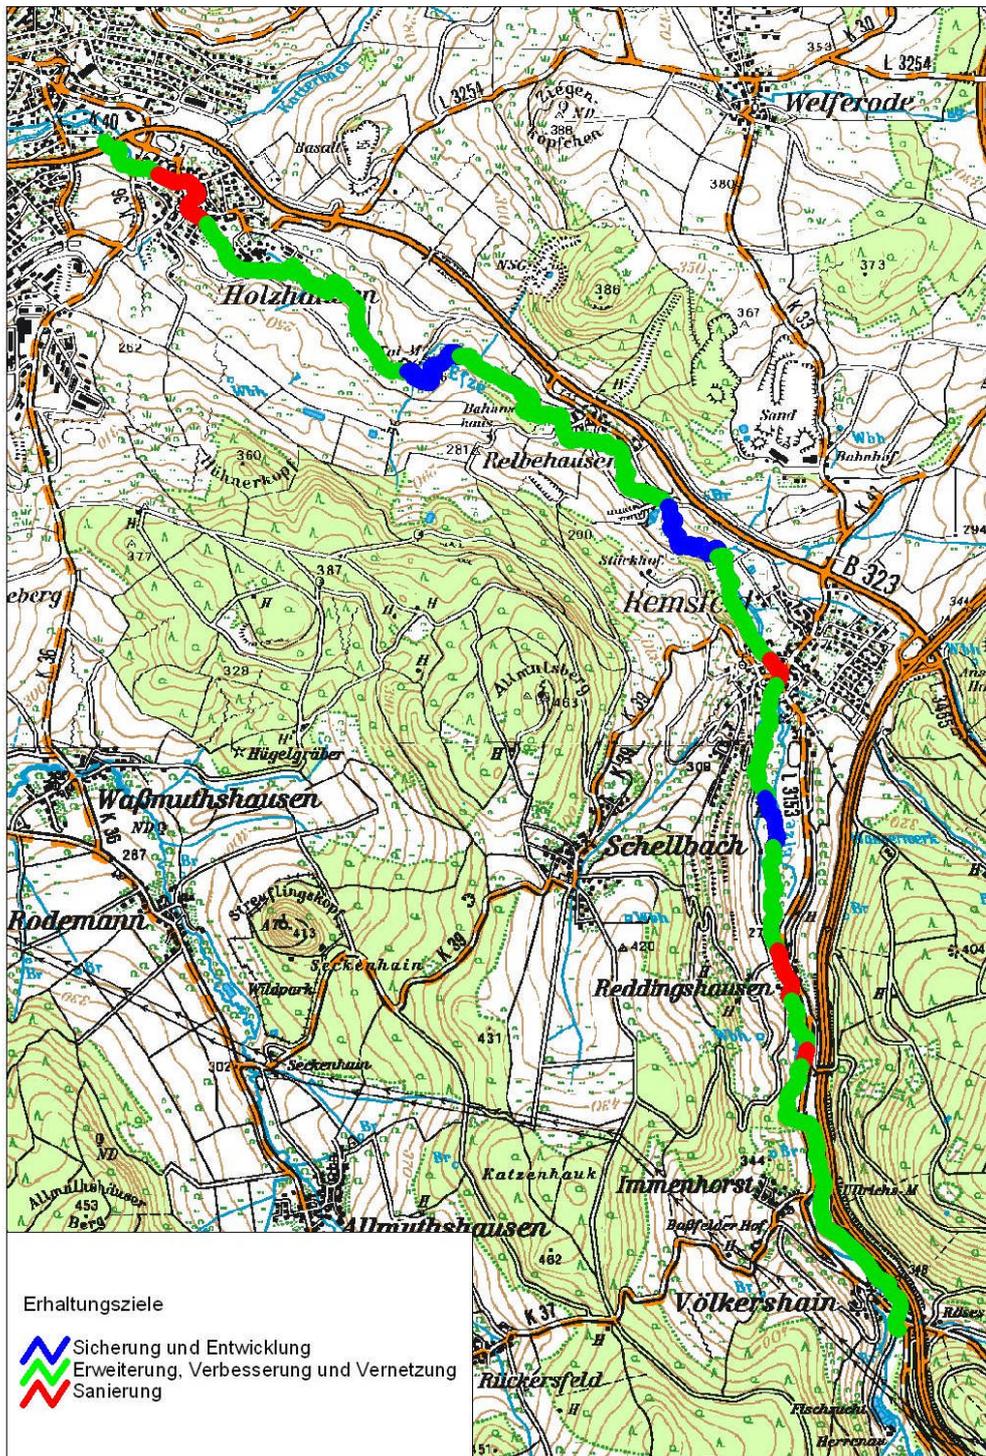
Abb 8.1: Erhaltungsziele im FFH-Bereich.

Abb 8.1 zeigt, dass sich die Kernbereiche des Entwicklungsziels „Sicherung und Erhaltung“ folgendermaßen verteilen

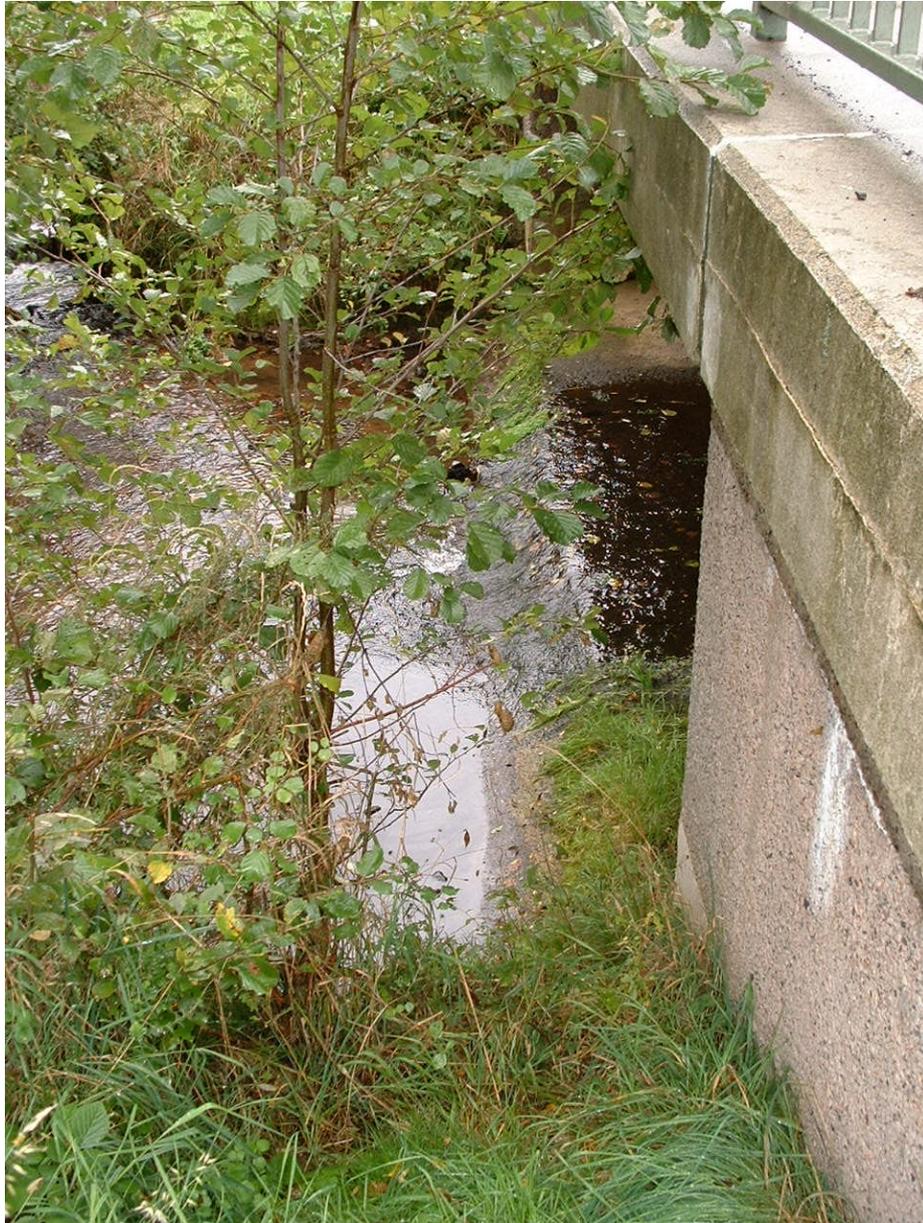
Abb. 8.2.1.1.1: QWB_1 – die Südgrenze des FFH-Gebiets bildet eine weitgehend unpassierbare Sohlschwelle; der Brückenbereich ist aufgrund der Flachwasserbildung bei fehlendem Natursubstrat nicht für alle Altersklassen der Forelle durchwanderbar.

24 und QWB 25, QWB 27 bis QWB 29). Für derartige Querbauwerke werden Anrampungen mit naturraumtypischen Schottern, Steinen und Kiesen empfohlen, wobei bei der Maßnahmenumsetzung dem Anlegen einer Leitströmung eine besondere Bedeutung zukommt.

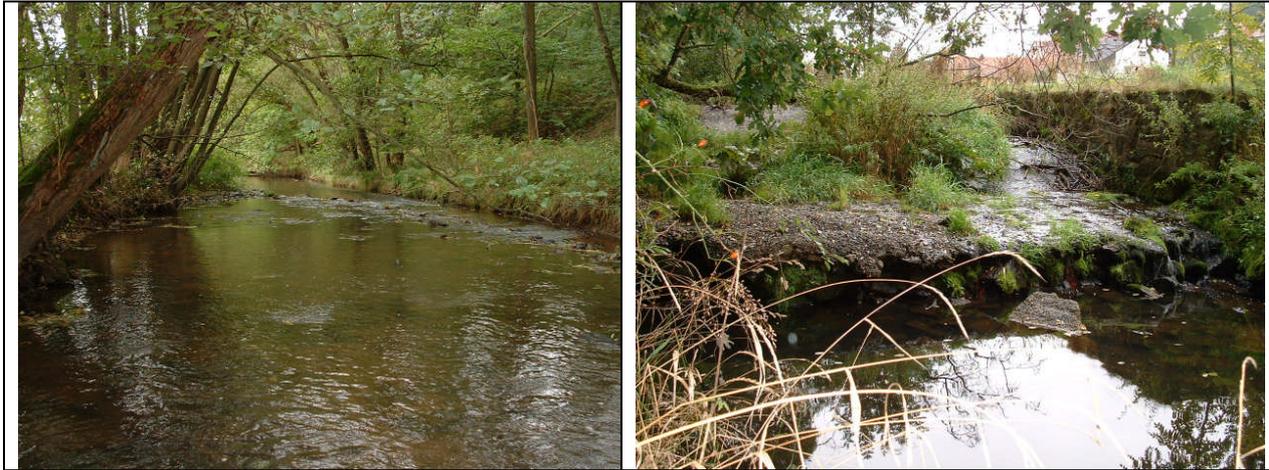
Abb. 8.2.1.1.2: QWB_2 – das rechte Bild dokumentiert die Ausleitung in einen Mühlgraben im nördlichen Siedlungsbereich von Völkershains; deutlich wird das Problem der übermäßigen Wasserentnahme. Das linke Bild zeigt die Efze 50 Meter oberhalb des Querbauwerks.

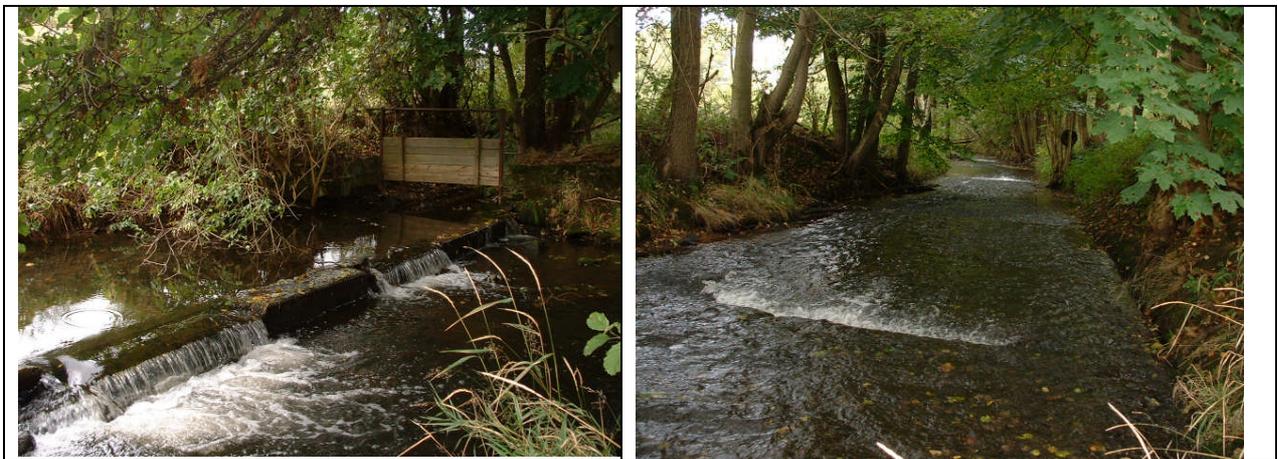
Abb. 8.2.1.1.3: QWB_3 im linken Bild - für Schwachschwimmer wie die Groppe nicht passierbar; rechtes Bild - Staffelung kleiner, strömungswirksamer Sohlschwellen; sie sind passierbar, homogenisieren jedoch die Substratvielfalt und Tiefenvarianz.

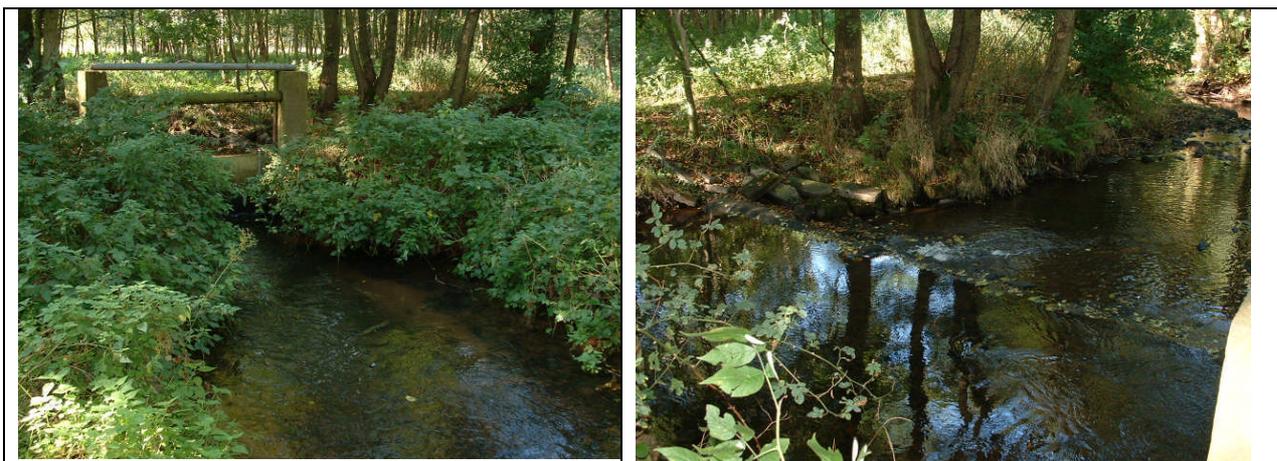
Abb. 8.2.1.1.4: QWB_19 Ausleitung in Mühlgraben südlich von Remsfeld. Auch hier besteht das Problem Mindestwasserführung in der Ausleitungsstrecke.

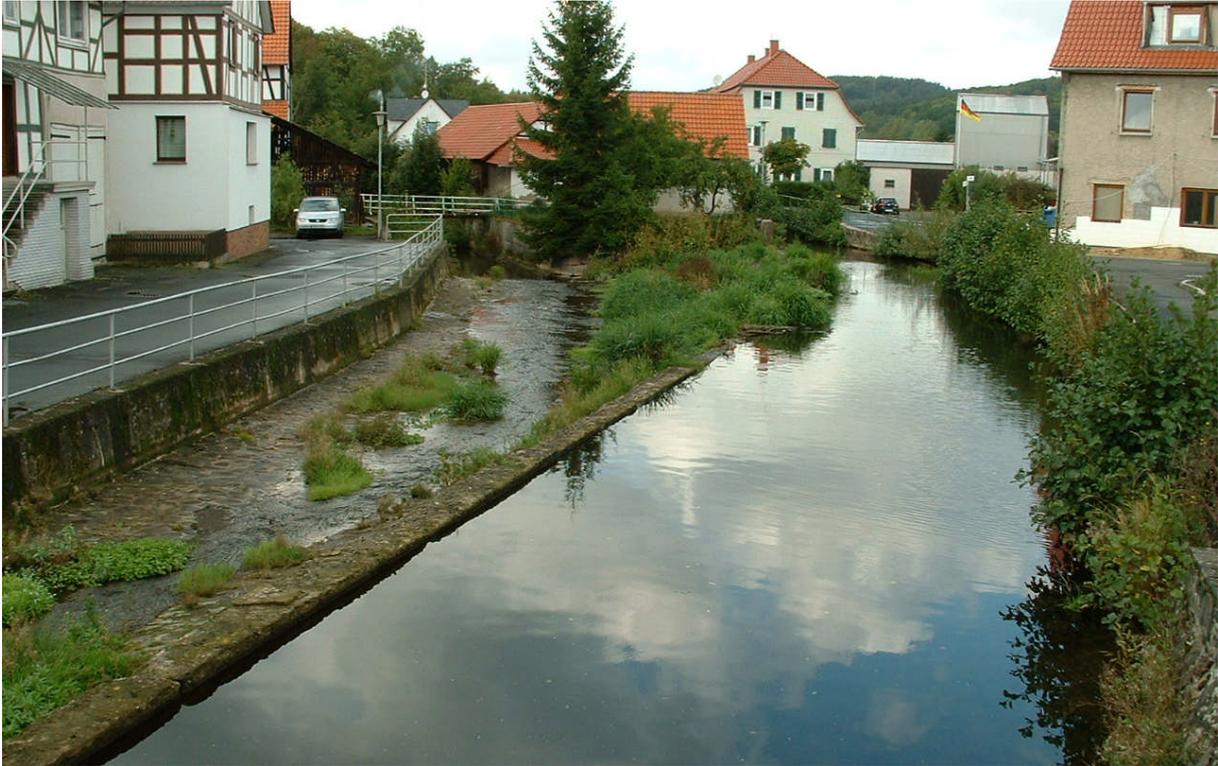
Abb. 8.2.1.1.5: QWB_20. Massiver Ausbau (links Efze, rechts Mühlgraben). Der Umbau wird in der Genehmigungsplanung zur Efze-Renaturierung erläutert (UNGER 2006). Die Effizienz der Maßnahme ist vor allem von der Mindestwasserführung abhängig.

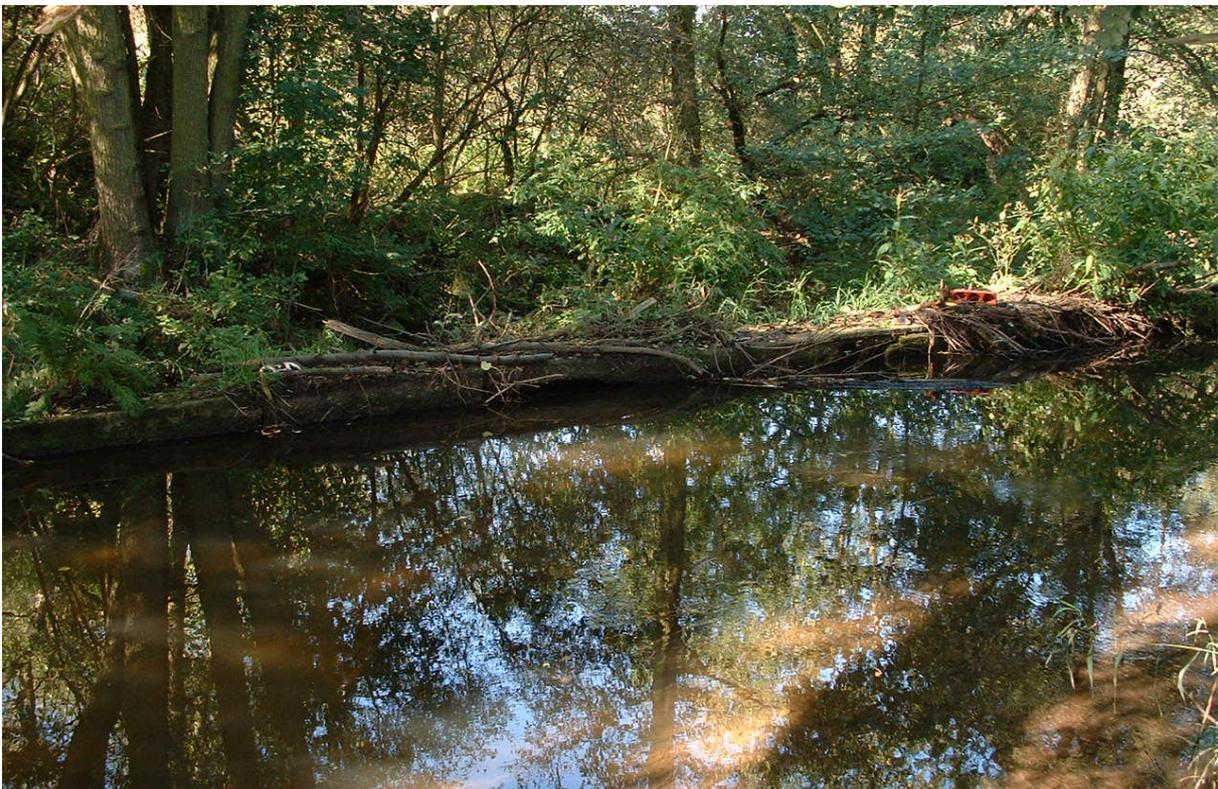
Abb. 8.2.1.1.6: QWB_22. Unpassierbar - Übermäßige Ausleitung zur Talmühle. Der Bau einer Fischtreppe im Wehrkörperbereich wird im Gutachten zur Genehmigungsplanung der Efze genannt (UNGER 2006). Hierbei ist zu beachten, dass die Durchgängigkeit auch für substratorientierte Schwachschwimmer wie die Groppe hergestellt werden muss. Im Wiedereinleitungsbereich des Mühlgrabens in die Efze muss die Leitströmung so angelegt werden, dass „Fehlorientierungen“ vermieden werden.

Die Schädigung durch Querverbau ist aufgrund der räumlichen Lage der Wanderungshindernisse beträchtlich. Die stark ausgebauten Mühlwehre leiteten zum Zeitpunkt der Geländebegehung zudem zu hohe Abflussmengen in die Mühlgräben, so dass die Besiedelbarkeit der Ausleitungsstrecken für die fließgewässerregionstypische Fischfauna stark eingeschränkt wird. Zur Wiederherstellung der linearen Durchgängigkeit müssen Möglichkeiten des Wehrumbaus als raue Rampe bzw. die Etablierung von Umgehungsgerinnen oder Fischaufstiegsanlagen im Wehrbereich geprüft werden. Da hierbei auch Eigentums- und Wasserrechte betroffen sind, können keine allgemeingültigen Empfehlungen ausgesprochen werden. Bereits genehmigte Umbaumaßnahmen bestehen für das Talmühlwehr (QWB_22 - Anlage einer Fischtreppe) und das Umgehungsgerinne (QWB_23).

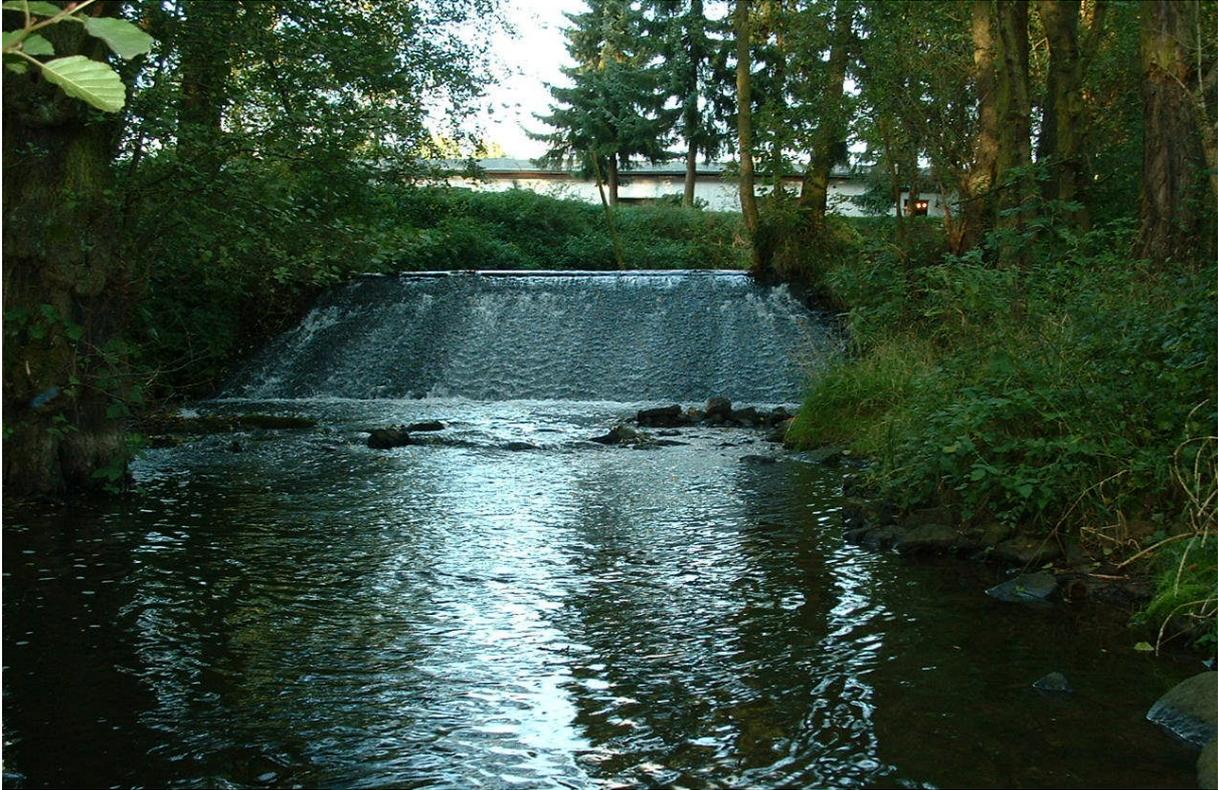
Abb. 8.2.1.1.7: QWB_23. Zur Wiederherstellung der Durchgängigkeit ist ein Umgehungsgerinne geplant (UNGER 2006); die Genehmigung ist erteilt.
