Grunddatenerfassung zu Monitoring und Management des FFH Gebietes „Efze zwischen Holzhausen und Völkershain“ (4922 – 302)

Untersuchung im Auftrag des Regierungspräsidiums Kassel

März 2007

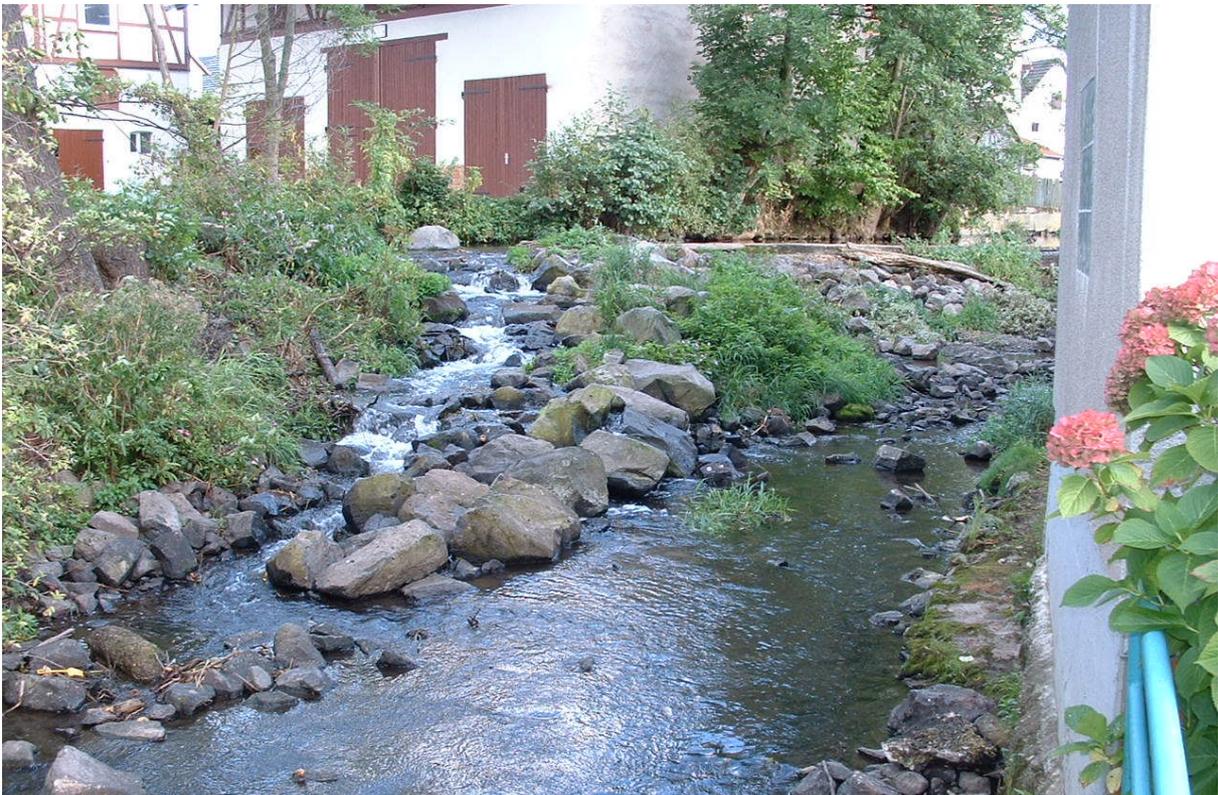
Abb. 8.2.1.1.8: Bereich Holzhausen - das Querbauwerk QWB_26 ist nicht für alle Altersklassen der Bachforelle passierbar; für die Groppe fehlen strömungsberuhigte kleinere Becken, die Fischtrappe ist für die Art insgesamt zu steil.

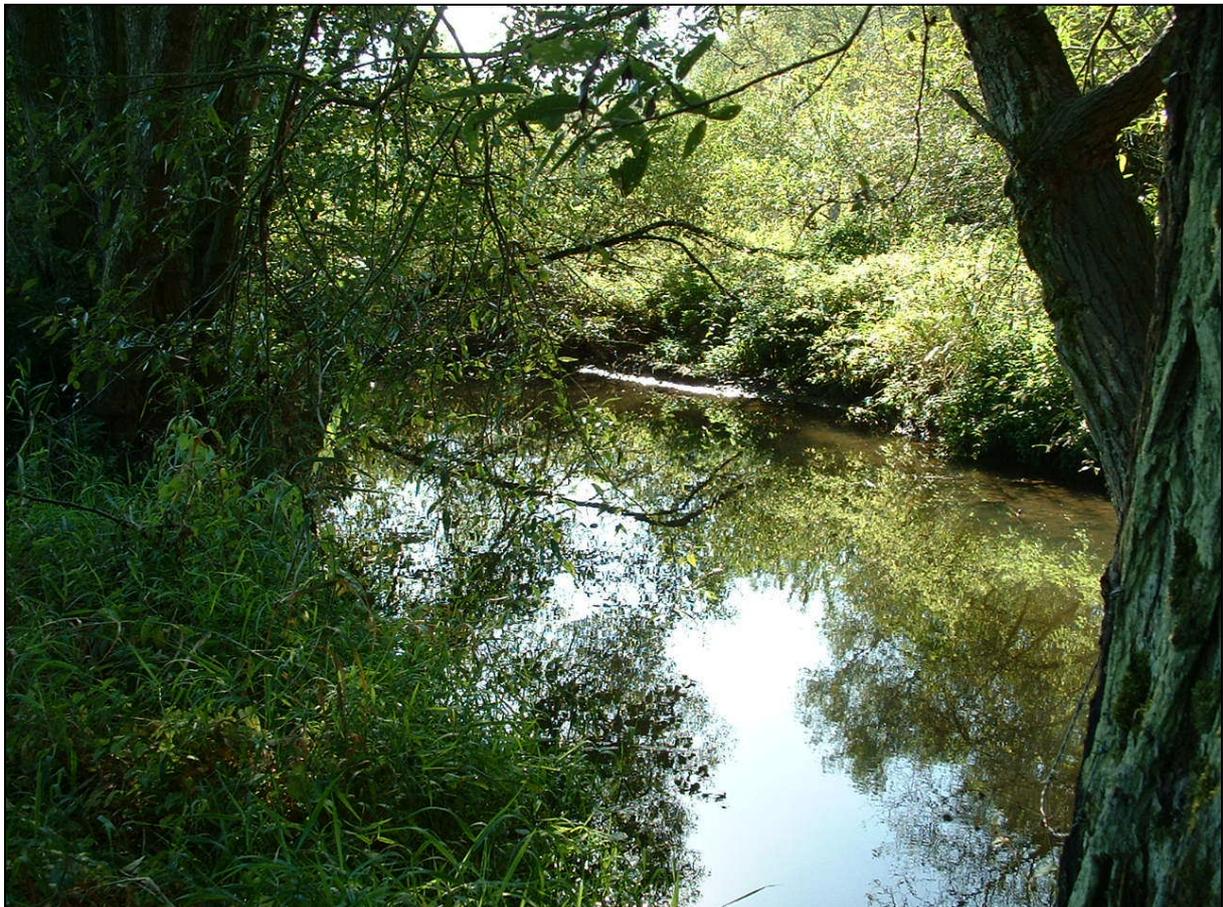
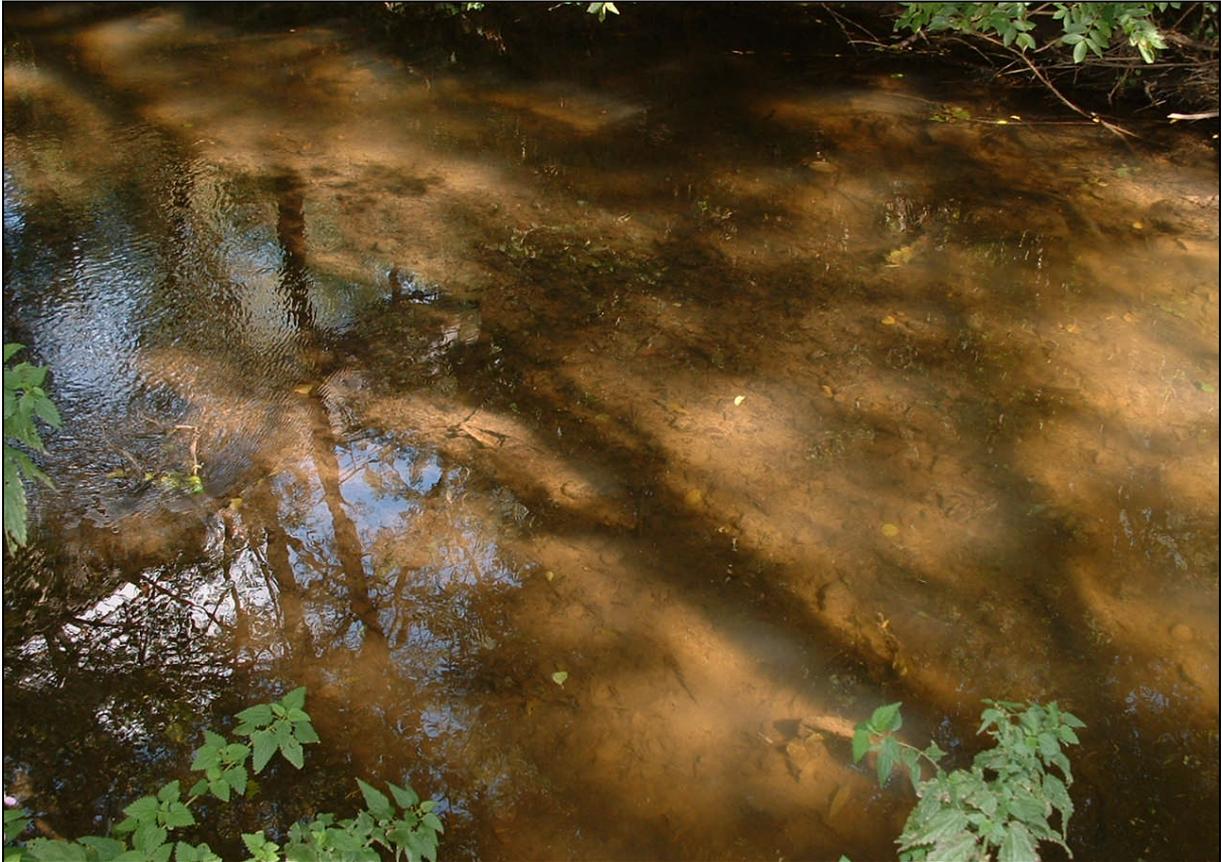
Abb. 8.2.1.2.1: Das obere Bild dokumentiert die Vereinheitlichung der Strömung im Einstaubereich der Talmühle. Im unteren Bild werden Feinsedimentationsprozesse deutlich, die bereits bei Mittelwasser einsetzen.

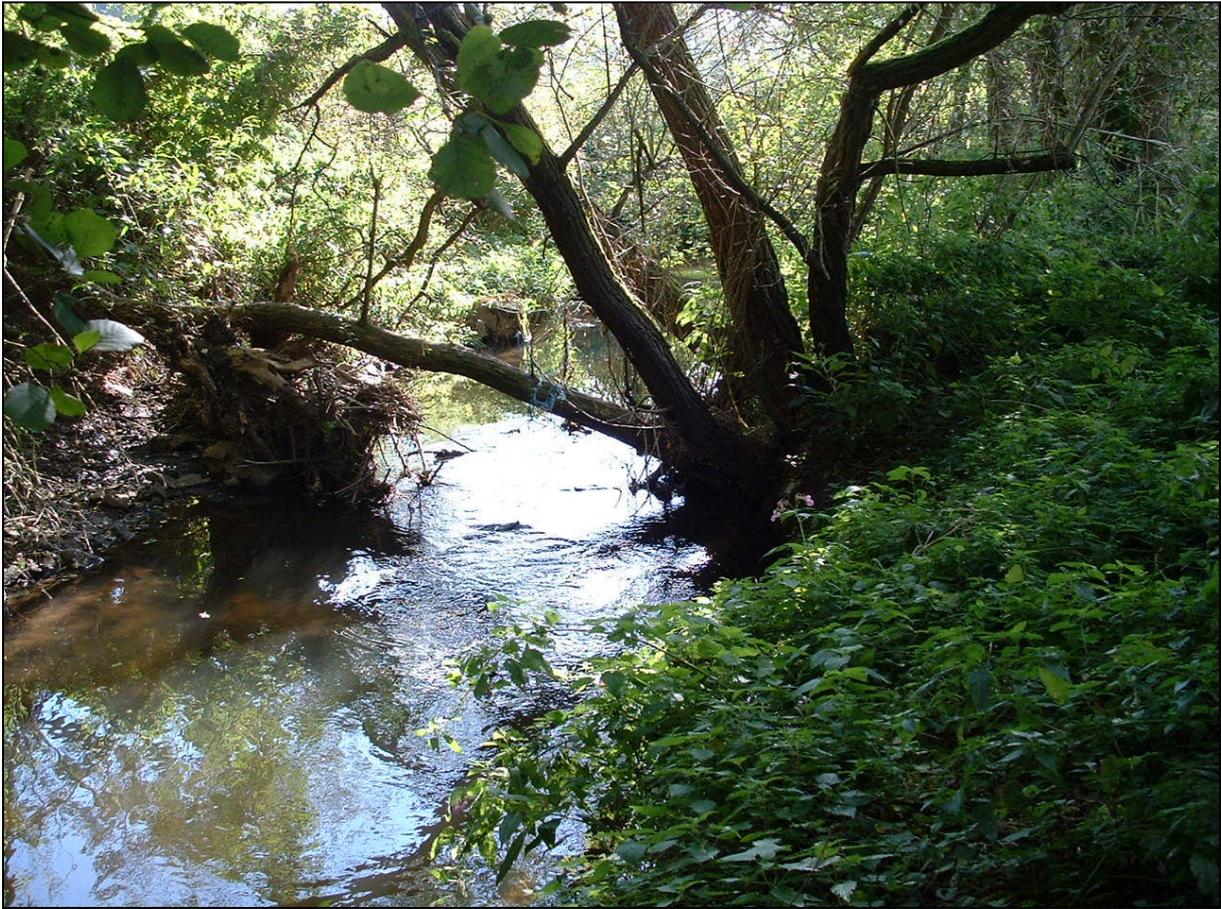
Abb. 8.2.1.2.2: Das Totholz im Gewässer lenkt den Strömungsstrich in gegenüberliegende Uferbereiche. Finden sich dort Erosionsansatzmöglichkeiten sind Prozesse der Dynamisierung möglich; das Spektrum reicht über Erhöhung der Breitenvarianz bis zur Ausbildung gekrümmter Linienführung.

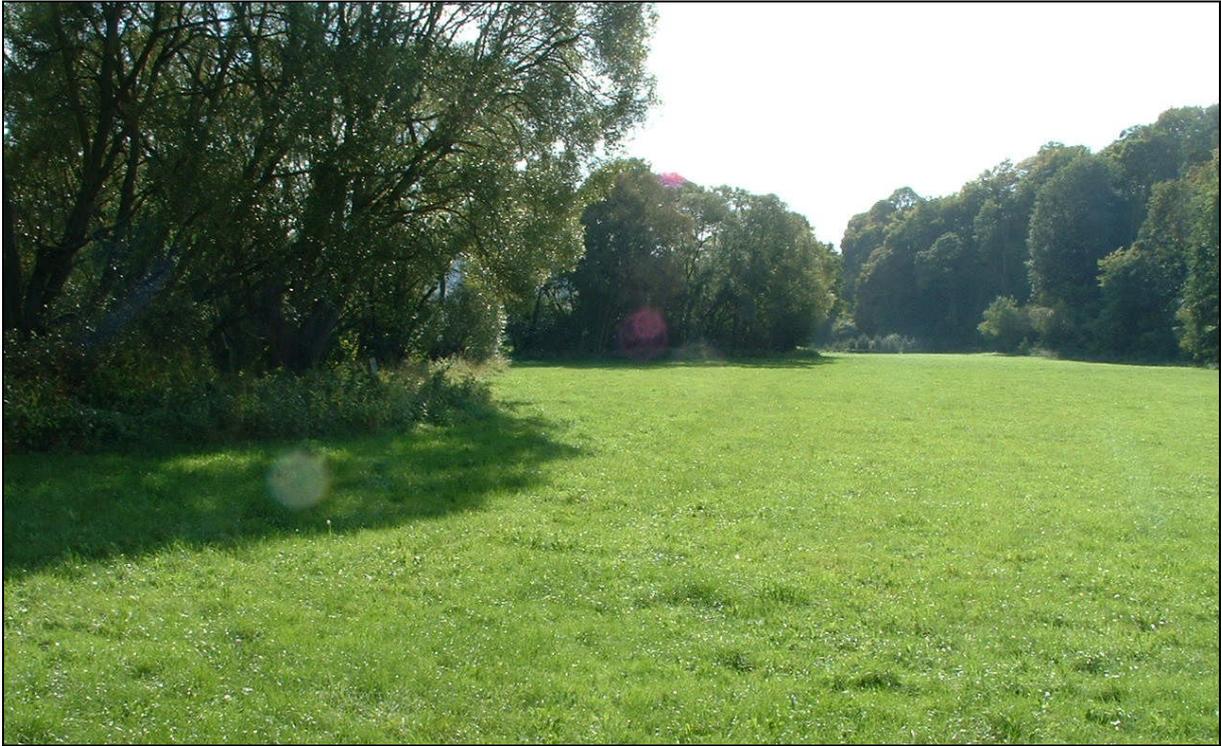
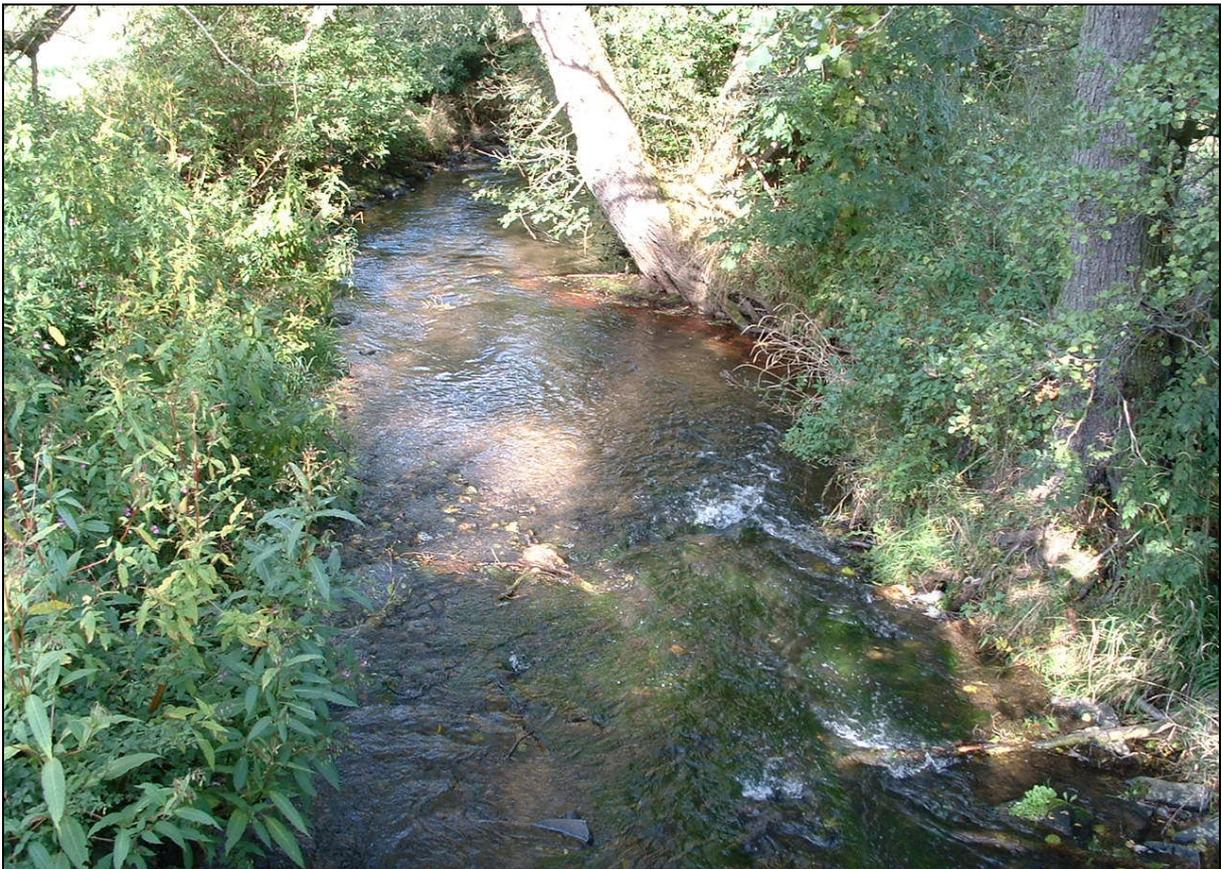
Abb. 8.2.1.3.1: Bild oben - gekrümmte Linienführung; der Gewässerrandstreifen ist zu schmal; er fixiert jedoch gemeinsam mit den Steinsteckungen im Ufer das zu schmale Gewässer in seinem vorhandenen Gerinnebett. Bild unten – „Grünverrohrung“; trotz turbulentem Abfluss ist zurzeit keine weitere Gewässerentwicklung möglich.

Die Maßnahmen sind insbesondere in sensiblen Lagen mit größter Sorgfalt umzusetzen

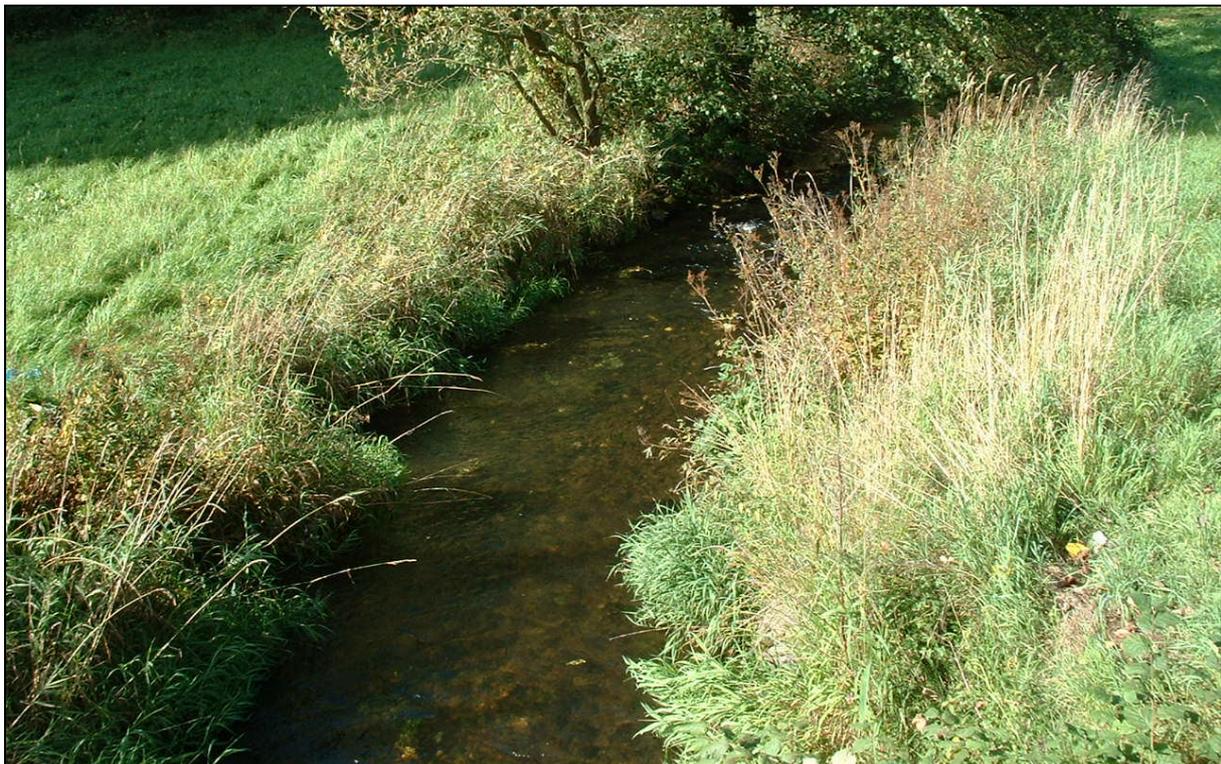
Abb. 8.2.2.1.1: „Zu schmal“; das Tiefen-Breiten-Verhältnis entspricht nicht dem natürlichen Zustand.

Mögliche Maßnahmen zur Verbesserung der Situation außerhalb der Restriktionslagen sind

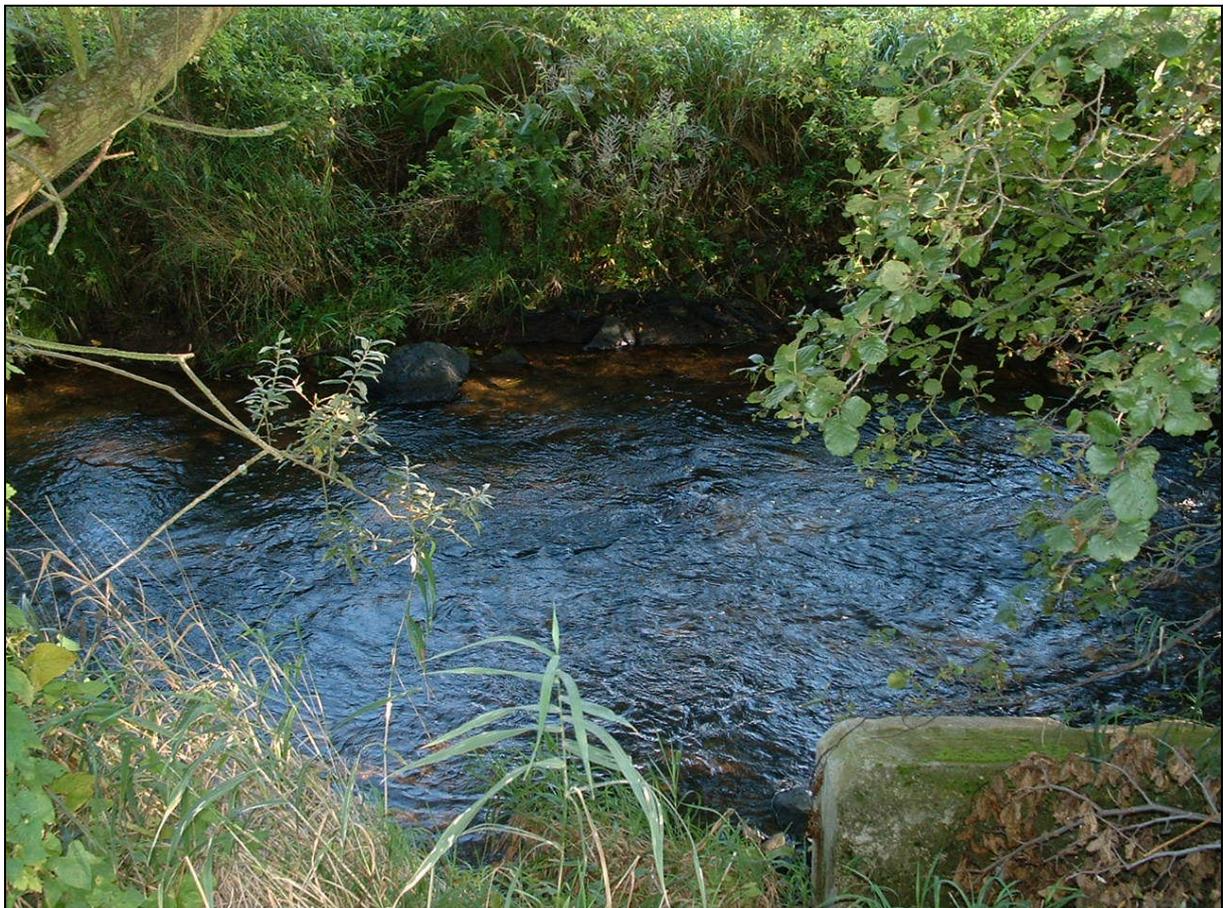
Abb. 8.2.2.2.1: Übertieftes „Altprofil“ mit Unterhaltungsmaßnahmen; im Uferbereich erkennt man noch deutlich den Uferverbau (Steinstückung).

Zur Entwicklung des Gewässerprofils empfehlen wir folgende Maßnahmen

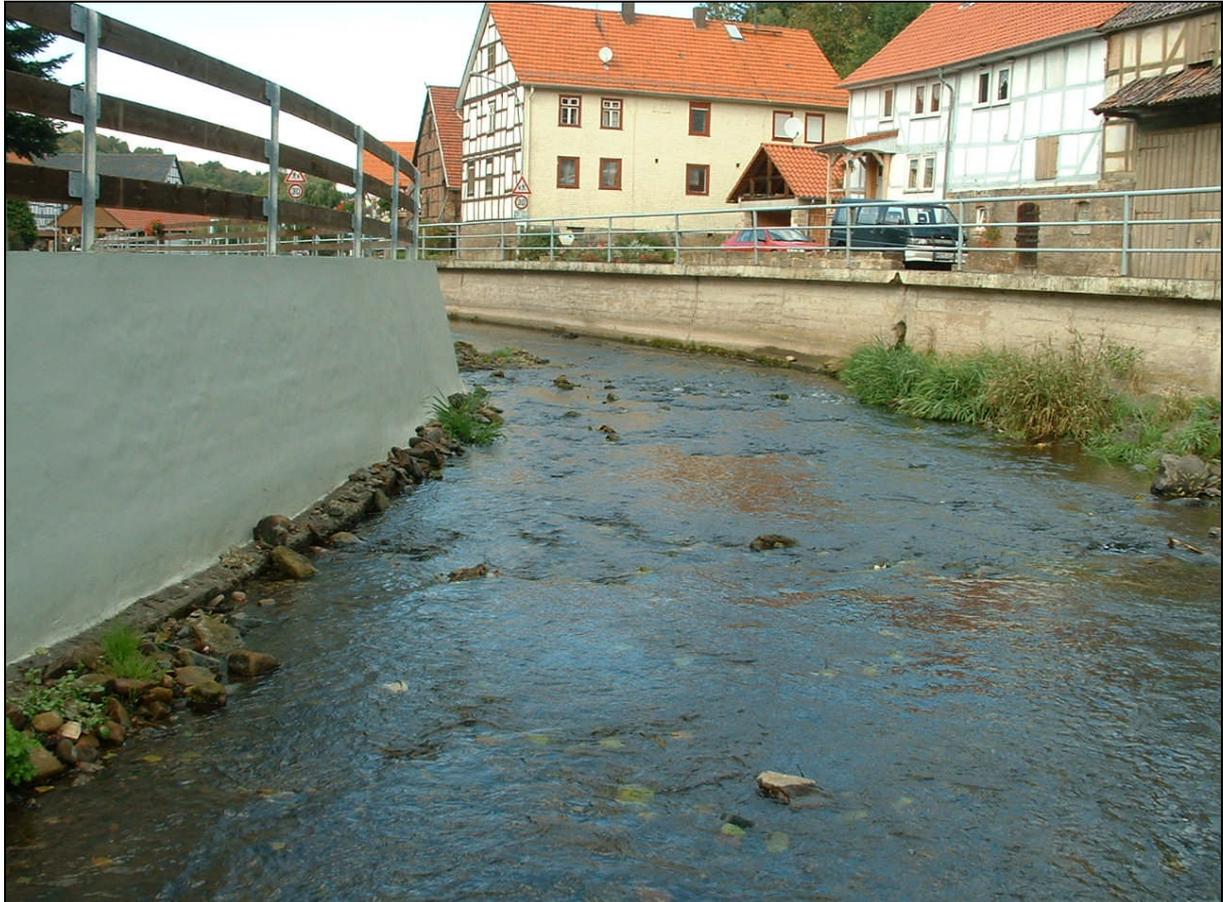
Abb. 8.2.3.1.1: Hochwassersicherung durch Sohl- und Uferverbau in Remsfeld.

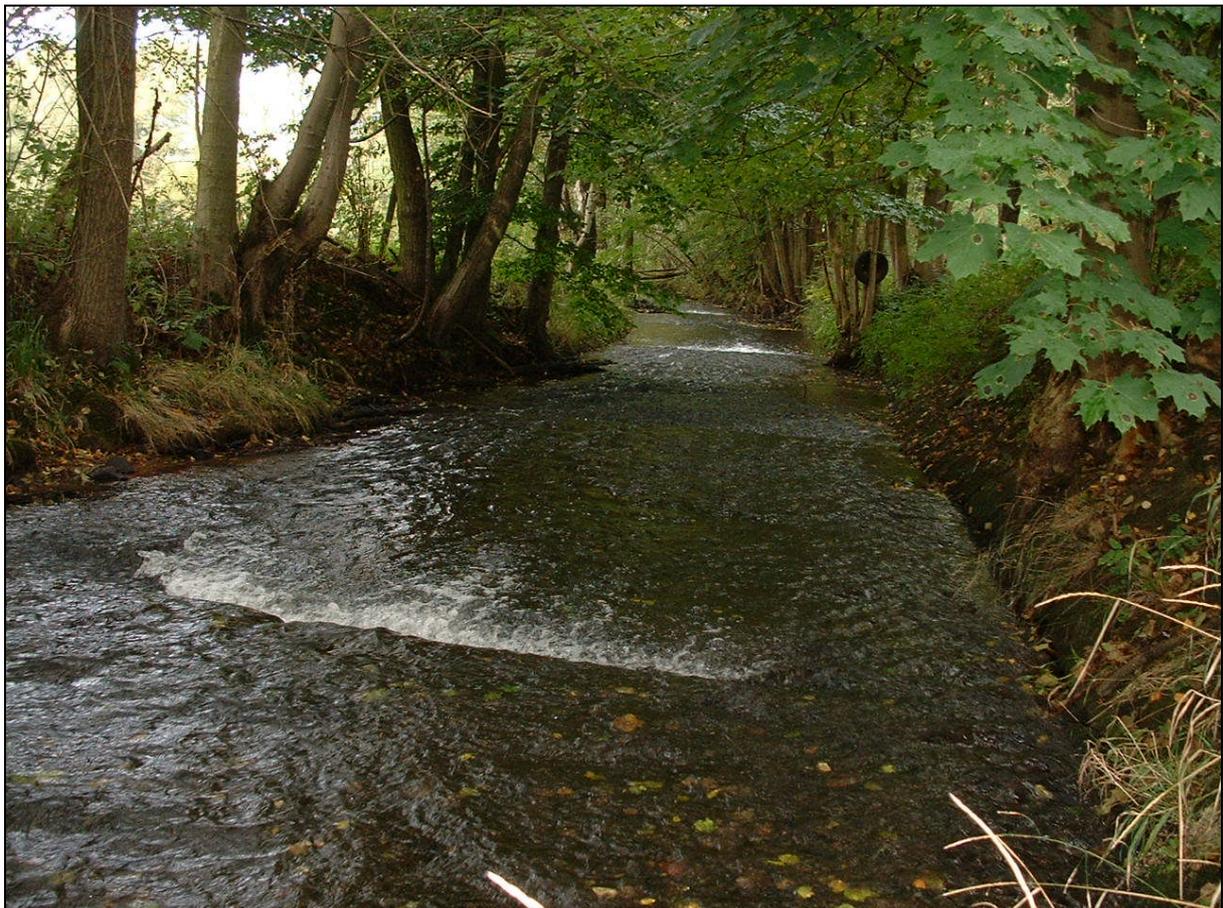
Abb. 8.2.3.2.1: gestaffelt angelegte „Sohlschwellen“ und Verbaumaßnahmen der Sohle fixieren den Verlauf der Efze nahe der L3153 südlich von Reddinghausen.

Zur Verbesserung der Sohlenstruktur wird außerhalb der Restriktionslagen folgendes vorgeschlagen

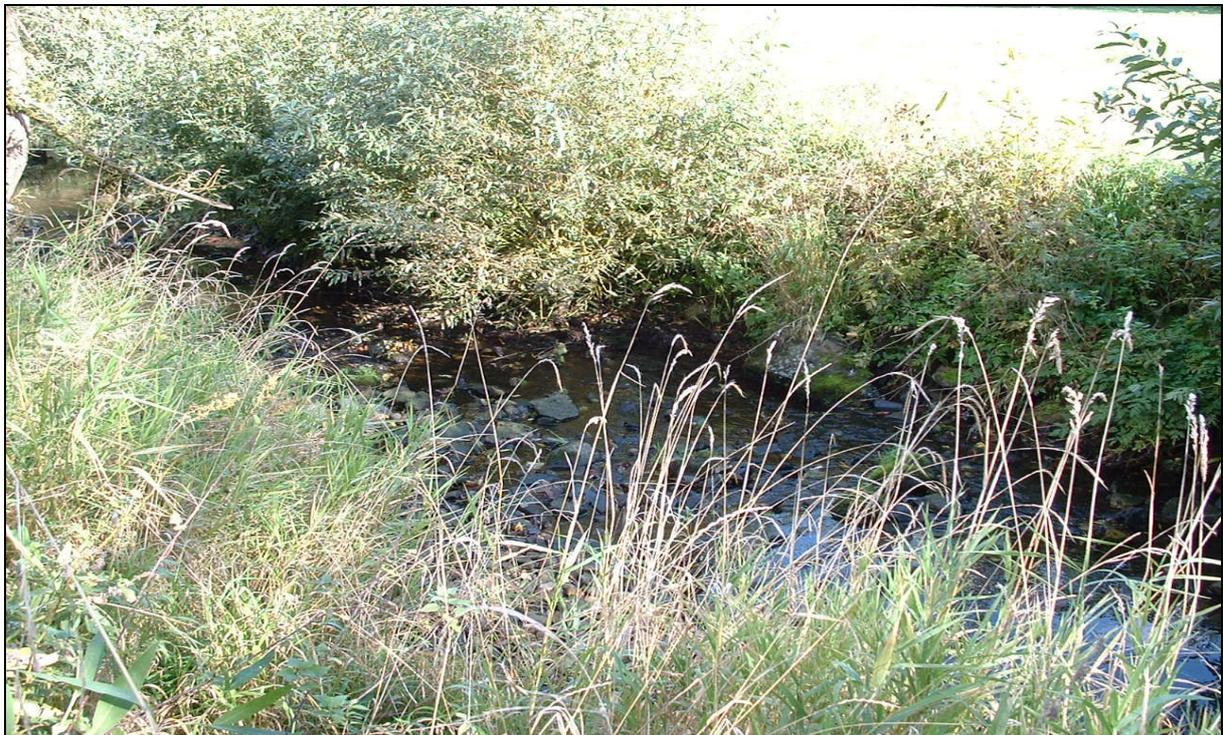
Abb. 8.2.3.3.1: Hochdiverse Sohlstrukturen; aufgrund der Abflussleistung der Ausleitungsstrecke südlich von Remsfeld besteht jedoch nur eine eingeschränkte Besiedlungsmöglichkeit für die Fischfauna; hier ist keine eigendynamische Verbesserung der Breitenvarianz und Laufentwicklung möglich.

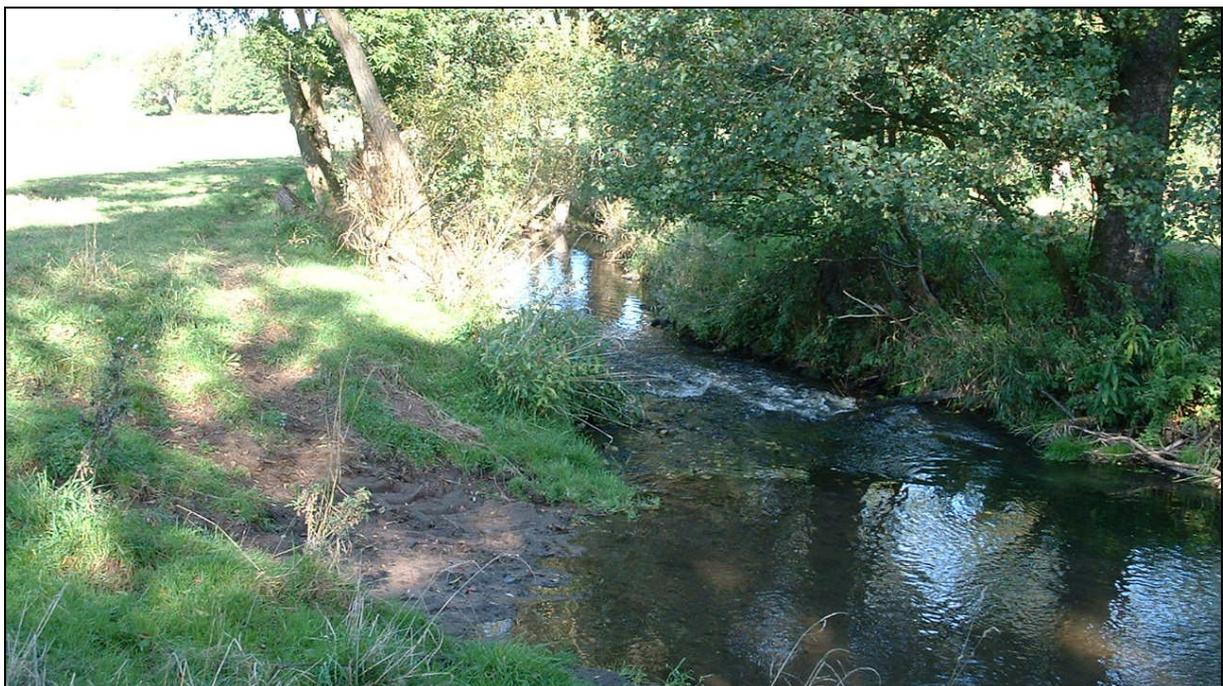
Abb. 8.2.4.1.1: Die Efze besitzt ein hohes eigendynamisches Entwicklungspotenzial; die Traktorzufahrt zur Wasserentnahme schafft Initiale durch Profilaufweitungen und Erhöhung der Breitenvarianz.

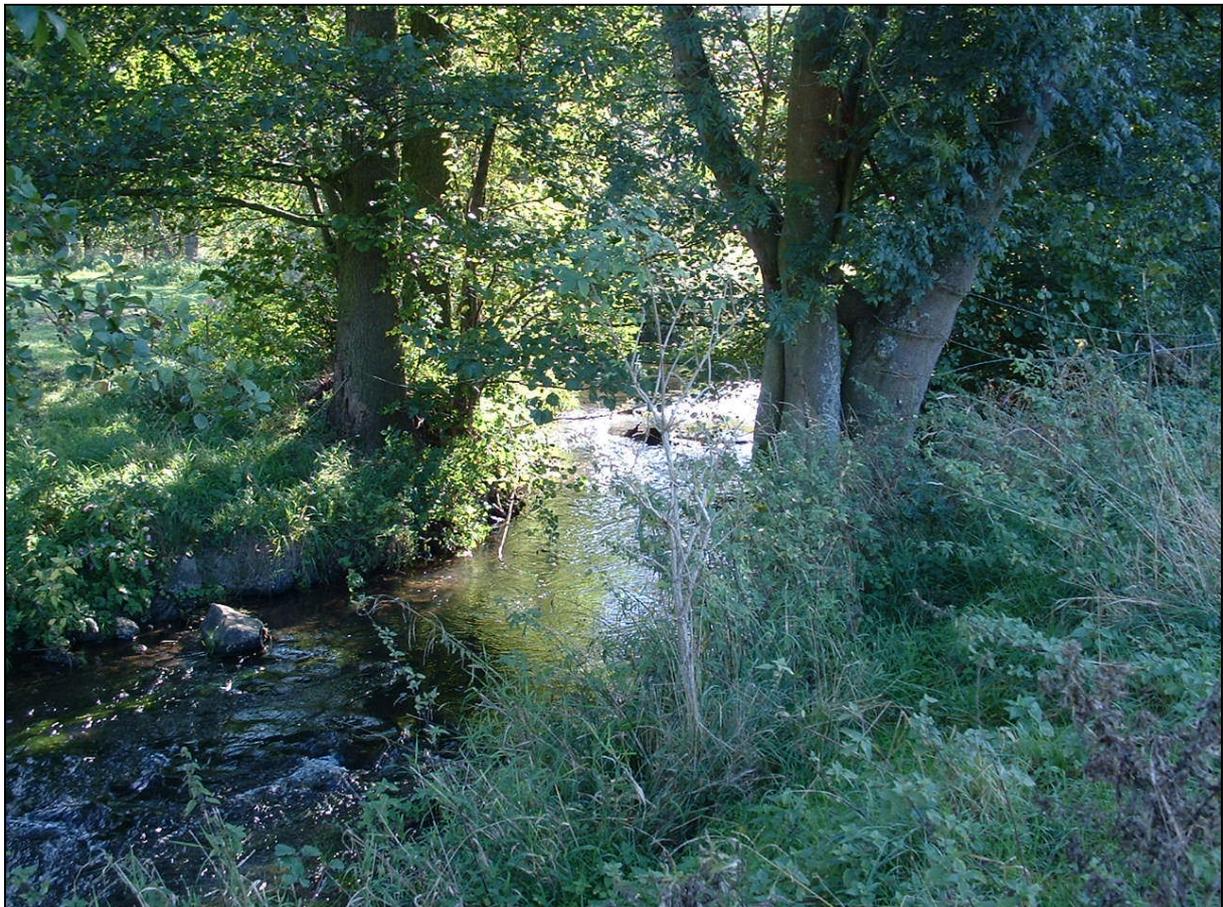
Abb. 8.2.4.2.1: Auf den ersten Blick naturangenehmer wirkt man erkennt dennoch deutlich den Uferverbau durch Steinstückung.

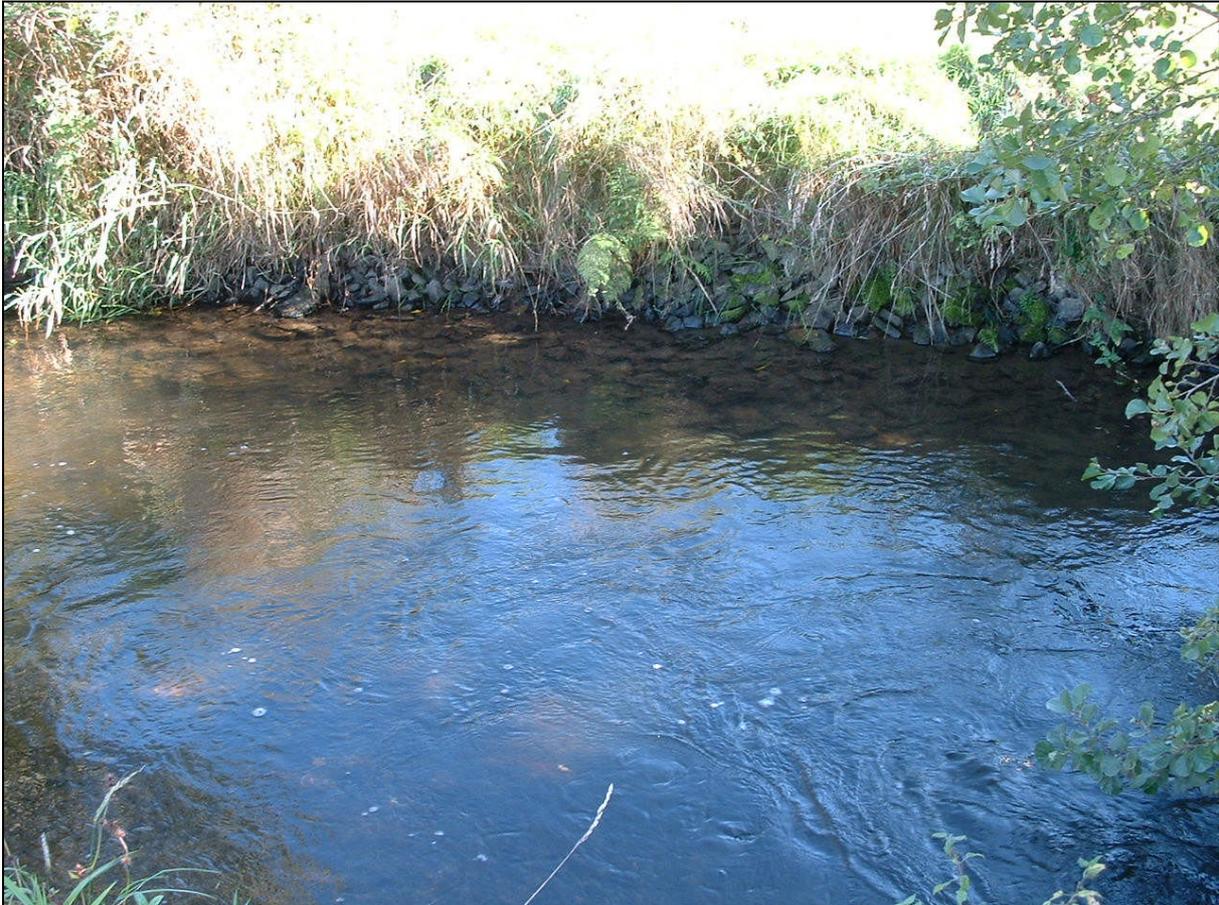
Abb. 8.2.4.2.2: Massiv und deutlich; der Uferverbau verhindert die eigendynamische Entwicklung.

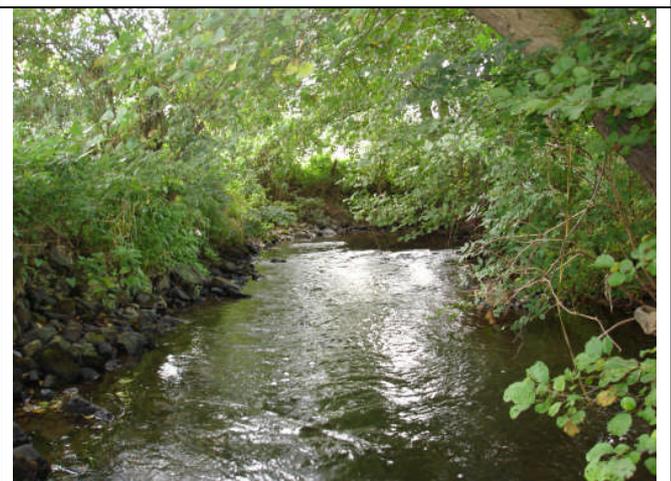
DB 6: unterhalb Relbehausen

Nach Aussagen der Unger-Ingenieure (SCHADE mündliche Mitteilung) ist Relbehausen nicht an ein Abwasserklärsystem angeschlossen. In Relbehausen erfolgt die Entsorgung der Haushaltsabwässer über Hausklärgruben. Diese Art der Abwasserentsorgung ist veraltet und oft fehlerhaft. Es könnte sich daher um Haushaltsabwässer die ungeklärt in die Efze gelangen, dies müsste aber überprüft werden. Laut Unger-Ingenieure wird ab 2008 mit dem Bau einer Kanalisation begonnen, die die Abwässer im Trennsystem der Kläranlage Homberg zuführen soll.

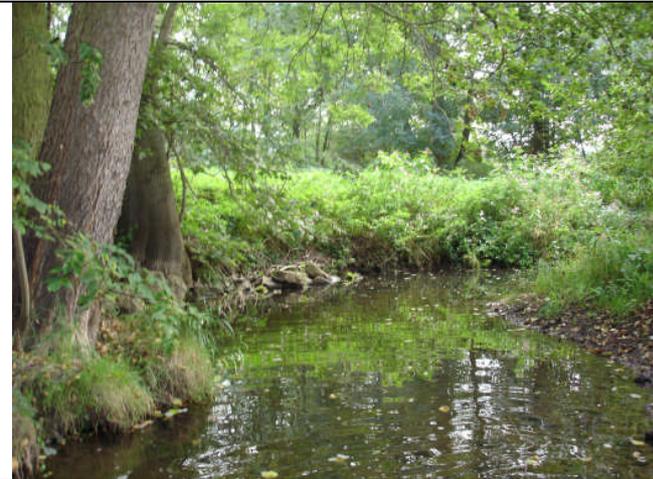
DB 7: Für Groppe und Bachneunauge unzureichende Strömungsbedingungen in der Ausleitungsstrecke der Thalmühle

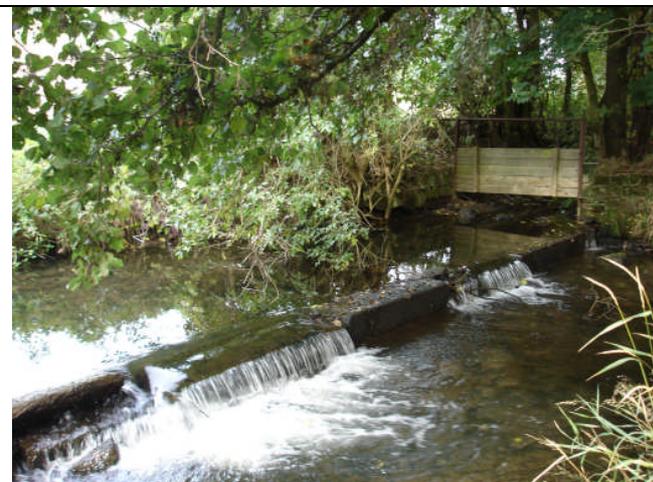
Für Groppe und Bachneunauge unpassierbares Wehr Reddingshausen (QWB_3)

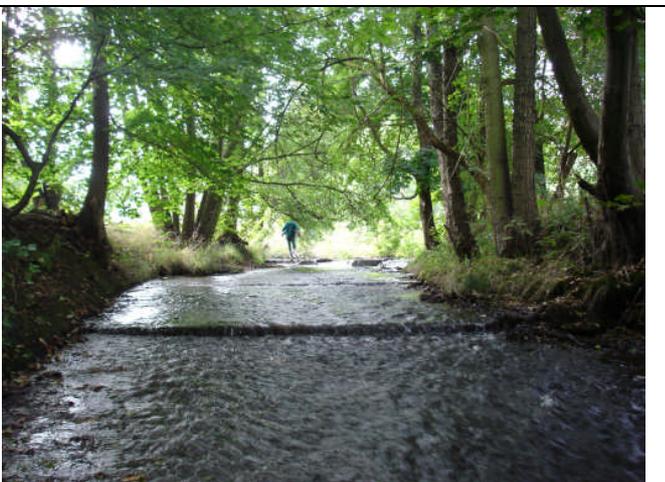
Sohl- und Uferpflasterung und Sohlwellen unterhalb des Wehres von Reddingshausen

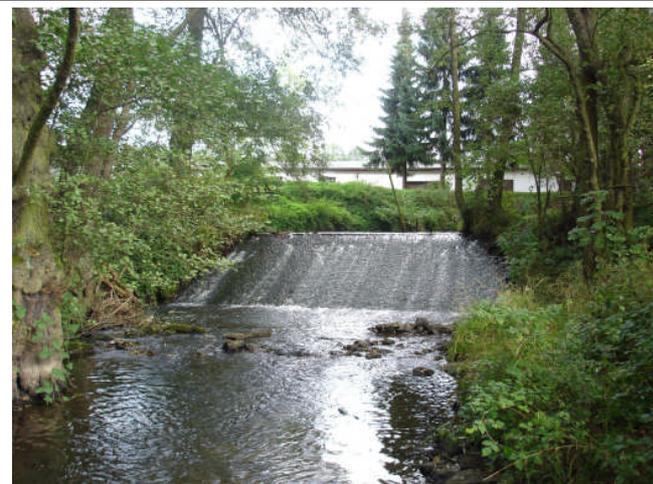
Unpassierbare Fischaufstiegshilfe am Wehr der ehemaligen Eisenwerke am Fischereivereinshaus (QWB_23)

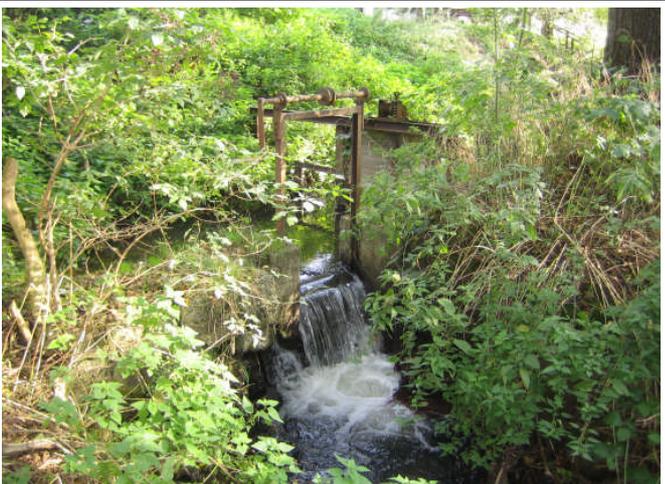
Unpassierbares Wehr der ehemaligen Eisenwerke am Fischereivereinshaus (QWB_23)
