4. Bundesmonitoring 2020 zur Erfassung der Helm-Azurjungfer (*Coenagrion mercuriale*) (Art des Anh. II der FFH-RL) in Hessen

Stand: 31.10.2020

Projekt – Nr.: G20 - 50

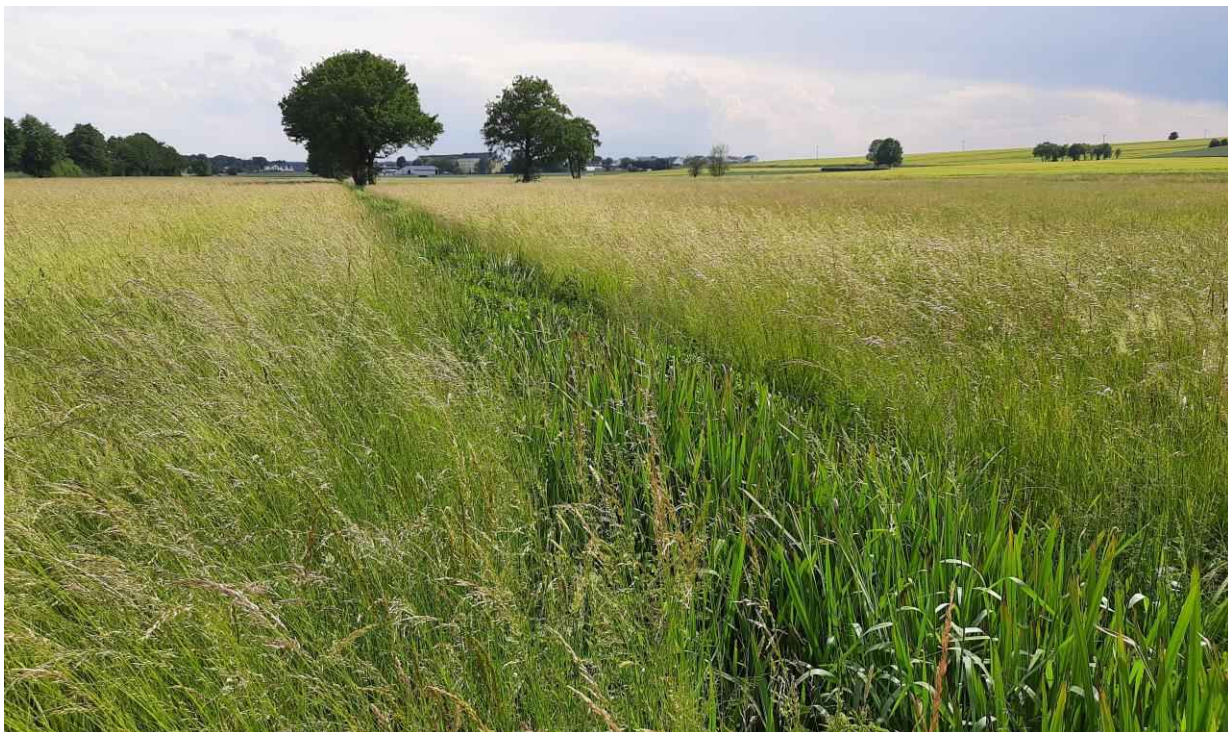
Abb. 1: Die Gräben am NSG Bruch von Heegheim weisen ein Defizit bei der Pflege auf und sind stark verkrutet (Foto: B. Hill).

Als hauptsächliche Beeinträchtigung ist der stark verringerte Abfluss des Grabens zu nennen. Weiterhin könnte in Teilbereichen eine Pflege des Grabens erfolgen, da die Vegetationsbestände sich sehr stark entwickelt haben. Insgesamt ergibt sich die Wertstufe C.

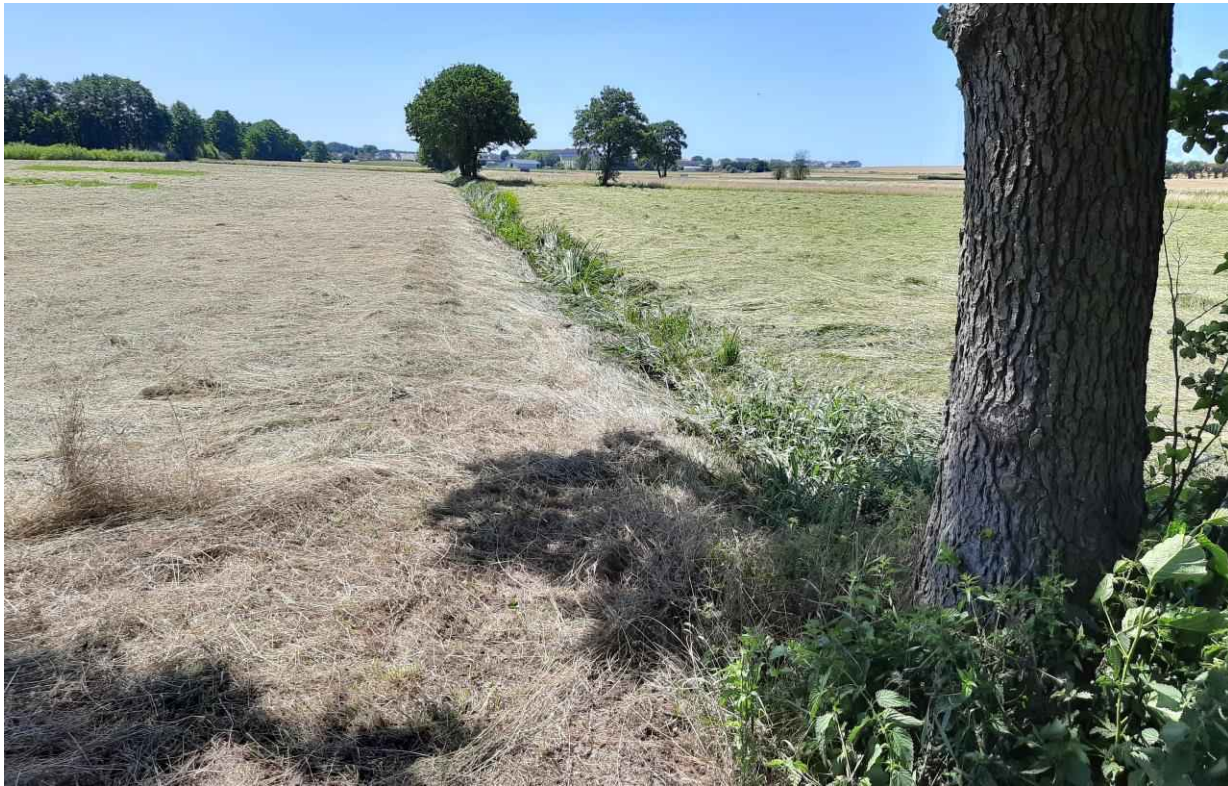
Abb. 2: Bei der Mahd wird auf die Bedürfnisse der Helm-Azurjungfer wenig Rücksicht genommen (Foto: D. Roderus).

Die ausgesprochen mangelhafte Berücksichtigung von Uferandstreifen entlang des Grabens ist auch der Grund für die Abwertung hinsichtlich der Habitatqualität. So erfolgte die Mahd bis direkt an das Grabenufer, wobei das Mahdgut z.T. noch auf dem Graben zu liegen kam. Dies ist der Lebensraumeignung zwar abträglich, aber insgesamt ist eine Abwertung um eine Stufe gerechtfertigt. Sowohl Besonnung als auch submerse Vegetation sind als hervorragend einzustufen, so dass der Parameter mit **Stufe B** (gut) bewertet wird.

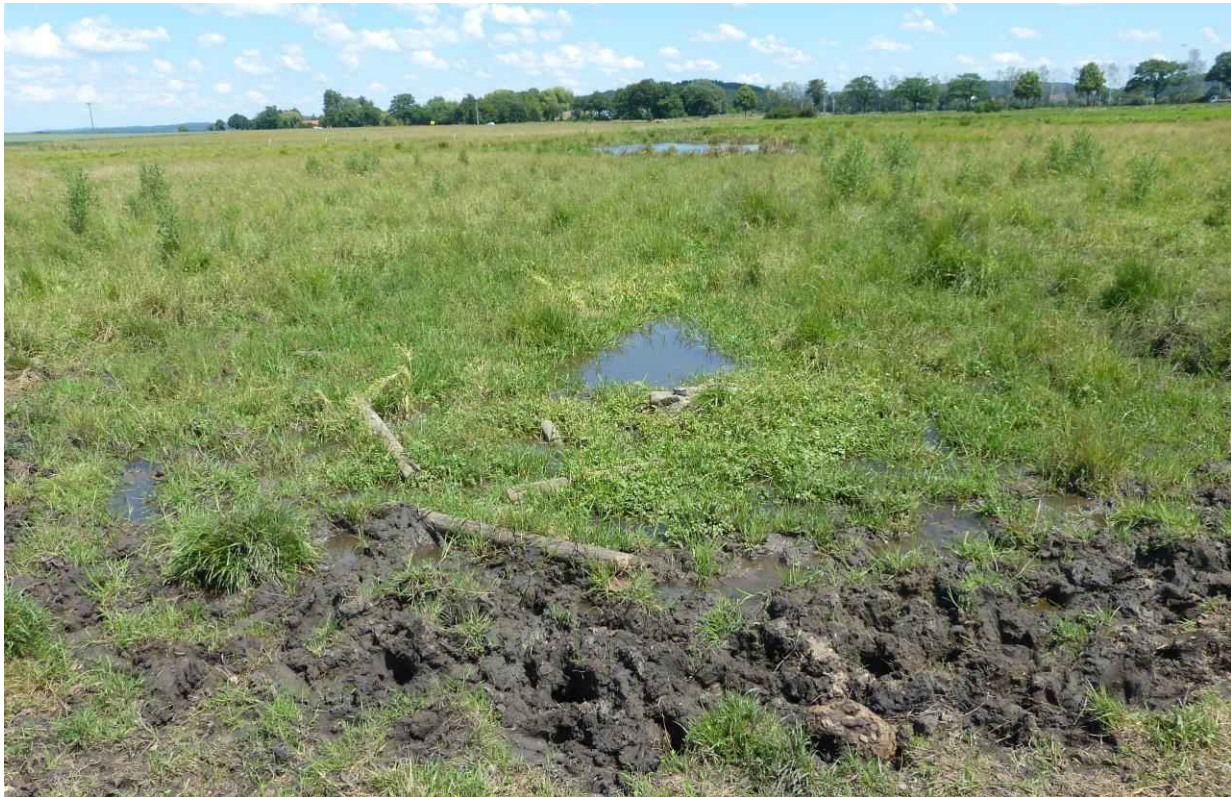
Abb. 3: Quellbereich im NSG Kist von Berstadt mit starkem Viehtritt (Foto: B. von Blankenhagen).

Zudem stellt die (zu intensive) Beweidung des Quellbereiches eine Beeinträchtigung des Lebensraumes durch übermäßigen Verbiss und Tritt dar; vor allem in trockenen Jahren, wenn sich das Weidevieh verstärkt in den Feuchtbereichen aufhält. Auf der anderen Seite führt die fehlende bzw. unregelmäßige Mahd der Uferbereiche am Waschbach zusammen mit dem hohen Nährstoffangebot zur Entwicklung von Dominanzbeständen des Rohrglanzgrases und zu einer Verdichtung der Uferzonen. Auch die niedrige Quellschüttung der vorausgegangenen Trockenjahre könnte einen negativen Effekt auf die Entwicklung der Larven gehabt haben. Niedrige Wasserstände waren aufgrund kräftiger Niederschläge im Frühjahr jedoch aktuell nicht mehr festzustellen.

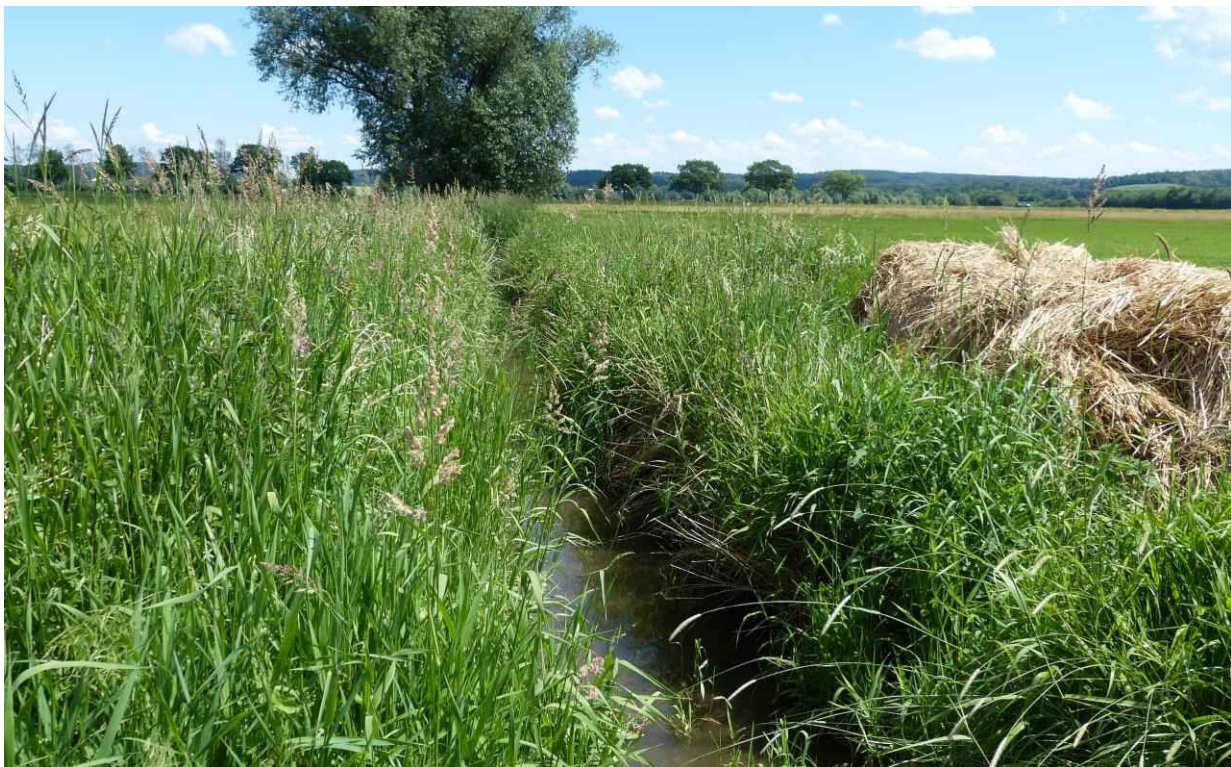
Abb. 4: Der Waschbach am Südrand des NSG ist die 2. Habitatfläche im UG (Foto: B. von Blankenhagen).

Der Waschbach ist im untersuchten Abschnitt stark eingetieft, begradigt und strukturarm. Die Ufervegetation aus Rohrglanzgras und Brennnessel ist sehr hochwüchsig und dicht, so dass offene Wasserstellen selten sind. Submerse Wasserpflanzen bzw. untergetauchte Teile der Emersvegetation sind kaum vorhanden. Lediglich stellenweise bieten kleinwüchsiger, submerse Rohrglanzgraspflanzen qualitativ geringwertige Eiablagemöglichkeiten.

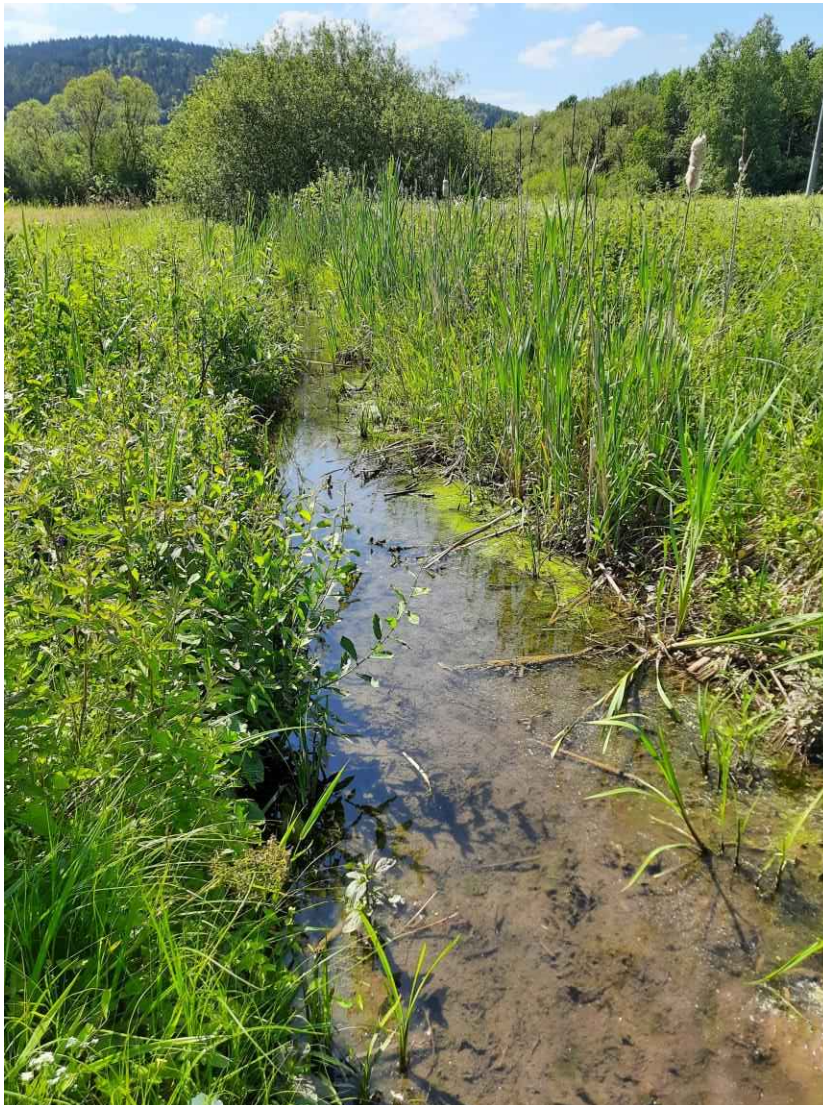
Abb. 5: PF Gelnhausen: nur im zentralen Bereich sind größere offene Wasserflächen vorhanden (Foto: B. Hill).

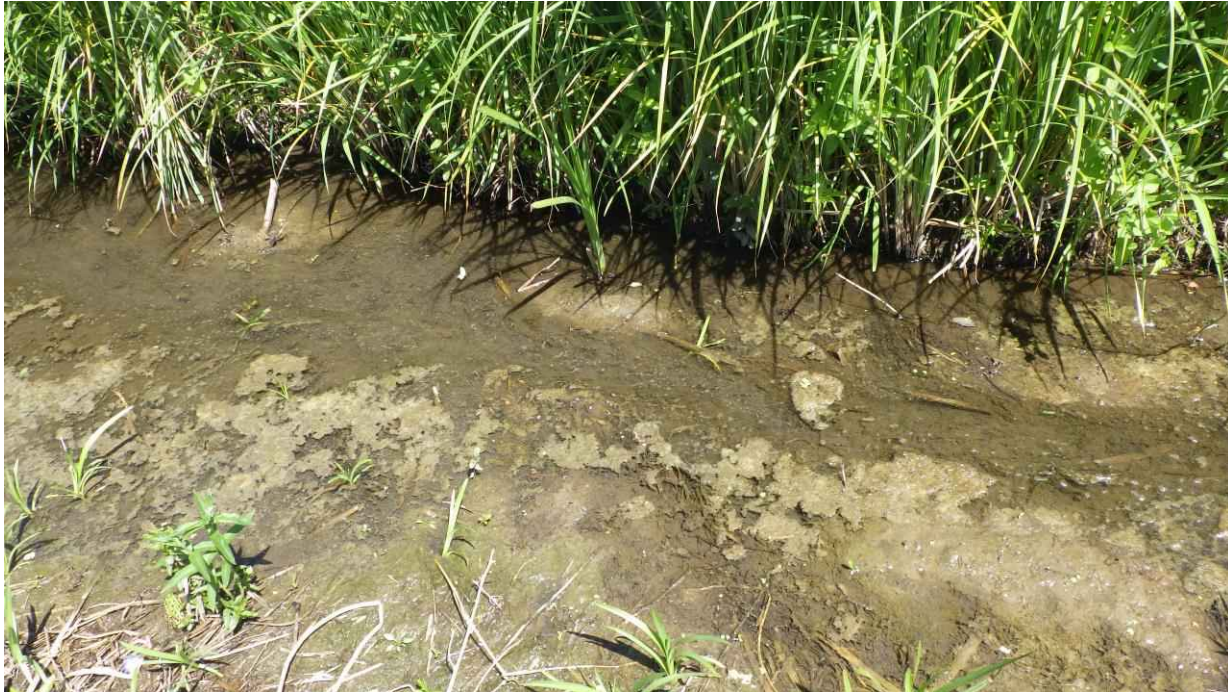
Abb. 6: Erkennbar sind die geringe Wasserführung, starke Verschlammung und das Algenwachstum am Graben (Foto: B. Hill).

Die Grabenvegetation ist überwiegend dicht mit Ausnahme des nördlichen Teils von HT 1. Charakteristische Pflanzen sind Seggen (*Carex* sp.), Rohrglanzgras (*Phalaris arundinacea*) und lokal Breitblättriger Rohrkolben (*Typha latifolia*). Wintergrüne Submersvegetation wie Berle (*Berula erecta*) findet sich nur lokal in geringer Zahl. Teilbereiche sind praktisch vegetationsfrei und weisen stattdessen größere Schlammschichten, z.T. mit Algenwatten auf (s. Foto).

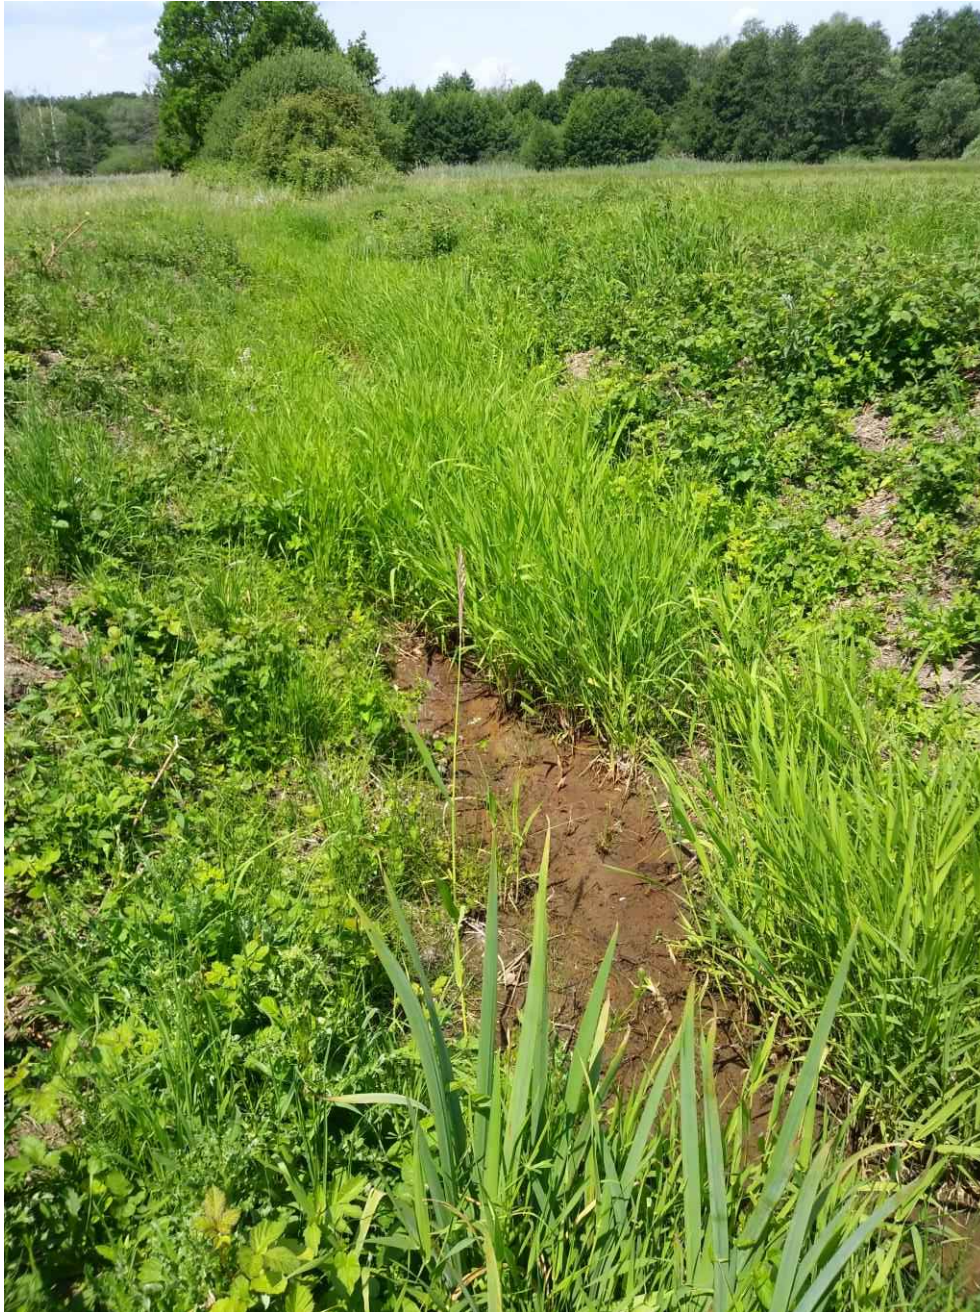
2. Zentraler Abschnitt: die nächsten 80 m sind frei von Gehölzen und der Graben ist weitgehend voll besont ([Abb. 7](#)). Die Wasserführung ist sehr gering und versiegt im Hochsommer vollständig. Die wintergrüne, submerse Vegetation wird von Gräsern wie Rohrglanzgras und Großseggen verdrängt, die das zeitweise Trockenfallen des Grabens besser vertragen. Die Ufer sind ungenutzt und werden von Brombeergestrüpp eingenommen, das im Sommerverlauf sehr große Deckungsgrade einnimmt.

Abb. 7: Rohrborngraben im Juni mit geringer Wasserführung, Blick nach N (Foto: B. Hill).

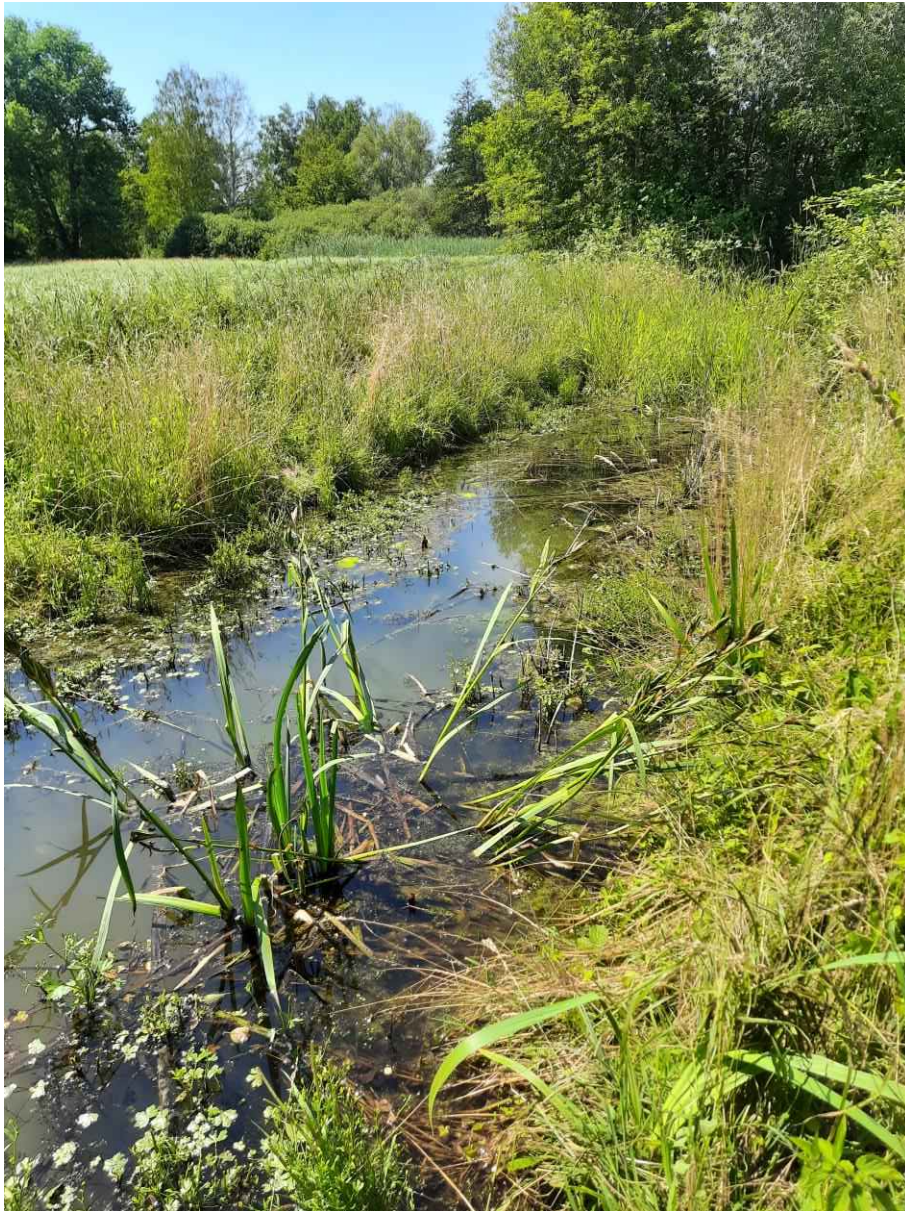
4. Staubereich des Bibers: oberhalb befindet sich der Biberdamm – der Graben besitzt anschließend Stillgewässercharakter mit Pflanzenarten von Verlandungszonen wie Sumpf-Schwertlilie. Als Lebensraum der Helm-Azurjungfer ist dieser Bereich nicht geeignet ([Abb. 8](#)~~Abb. 8~~).

Abb. 8: Rückstaubereich des Biberdamms im oberen Teil des Rohrborngabens (Foto: B. Hill).
